**République du Rwanda**  
**Ministère de l'Agriculture et des Ressources Animales**

**RAPPORT D'ETUDE**  
**SUR**  
**L'ETUDE PREPARATOIRE POUR**  
**LA FORMULATION DU PROGRAMME**  
**POUR**  
**LE DEVELOPPEMENT RURAL DE**  
**LA PROVINCE EST DU RWANDA**  
**(AGRICULTURE IRRIGUEE)**

**JUILLET 2009**

**AGENCE JAPONAISE DE COOPERATION INTERNATIONALE**

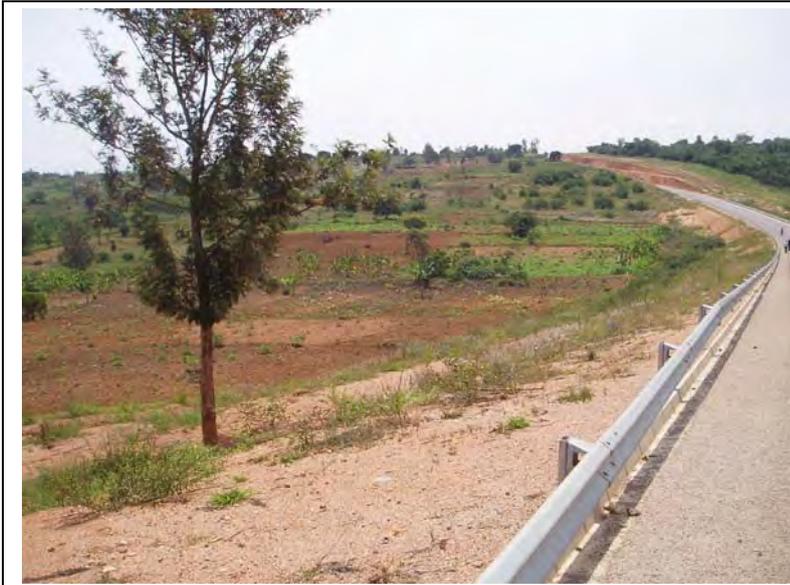
Bugesera2  
Extrémité en amont du réservoir.  
Route principale du côté droit.

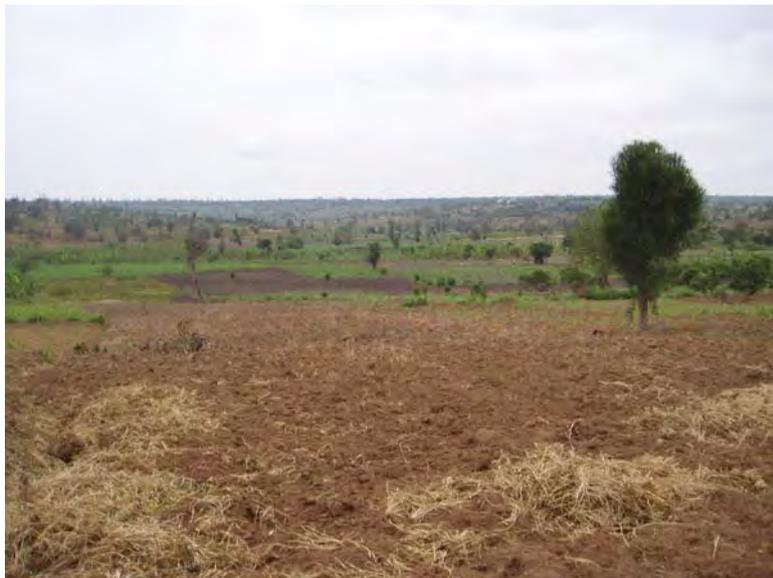
Bugesera2  
Zone bénéficiaire.  
Il y a un confluent avec Bugesera3 à l'arrière au centre.

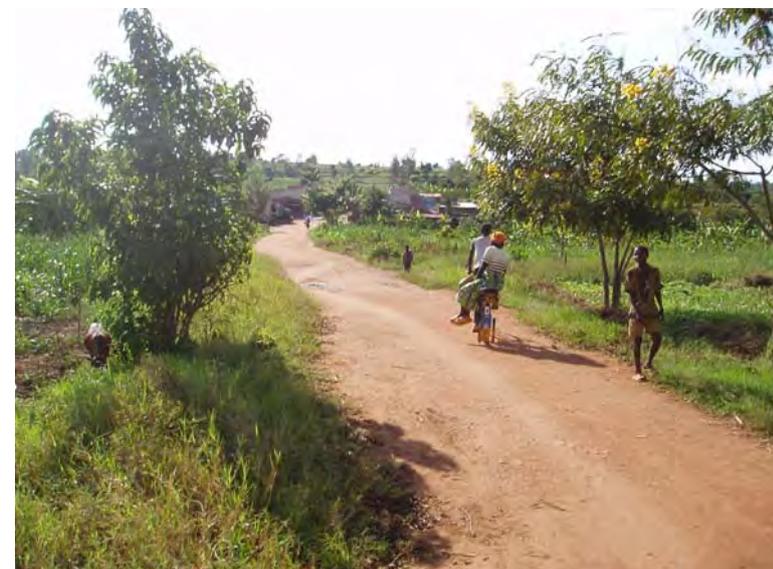
Bugesera2  
Route de village en aval.  
Le côté gauche est le côté en amont.  
Il n'y a pas de canal de drainage.  
La route est inondée plusieurs fois par an.  
Le Lac Rumira se trouve à environ 200m du côté droit.

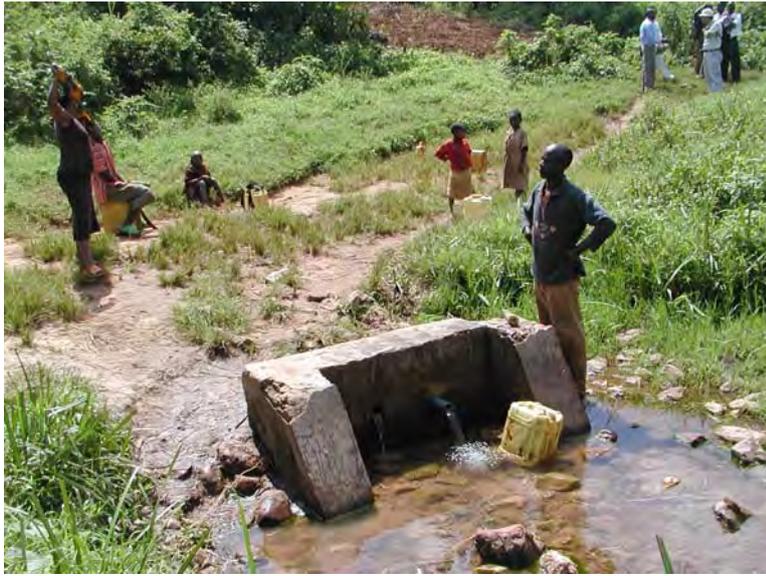
Ngoma21  
Source en aval de l'axe du barrage.  
Elle a été construite par une ONG.

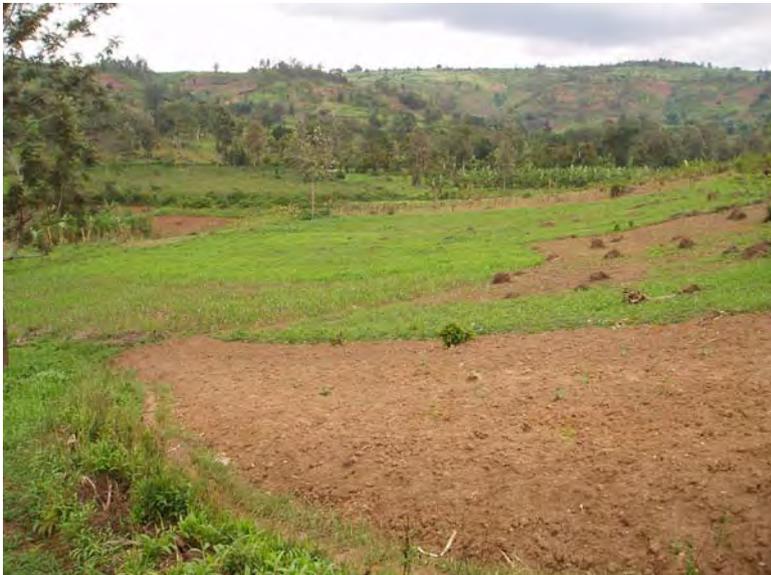
Ngoma21  
Vue en amont de la zone  
bénéficiaire aval.  
L'axe du barrage proposé est situé à  
environ 200m en amont du champ  
de bananes.

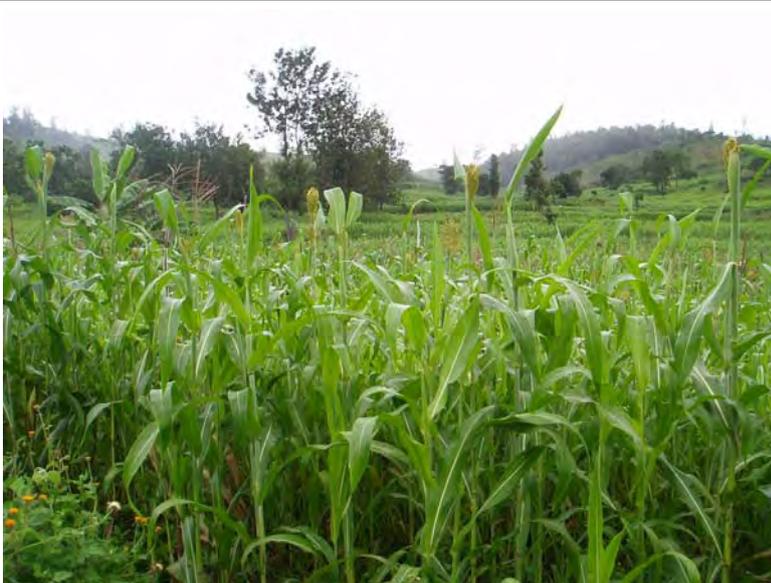
Ngoma21  
Lit de la rivière sur l'axe du barrage  
proposé.  
Champ de sorgho.

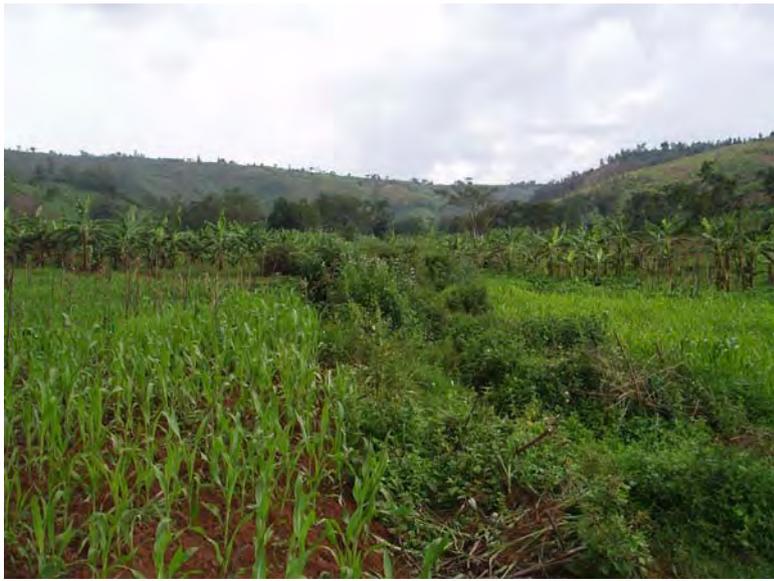
Ngoma21

Champ de sorgho et champ de bananes sur le lit de la rivière.

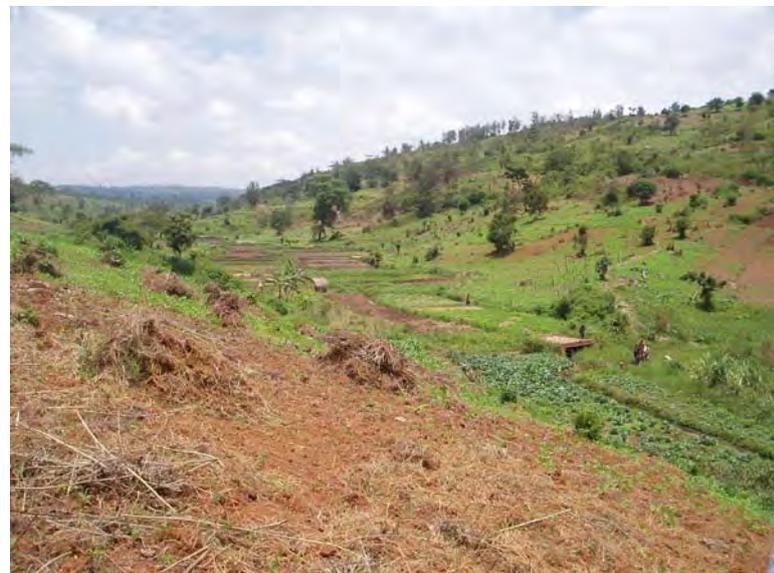
Ngoma22

L'axe du barrage proposé est situé juste en aval du petit pont.

Les rizières sont en aval.

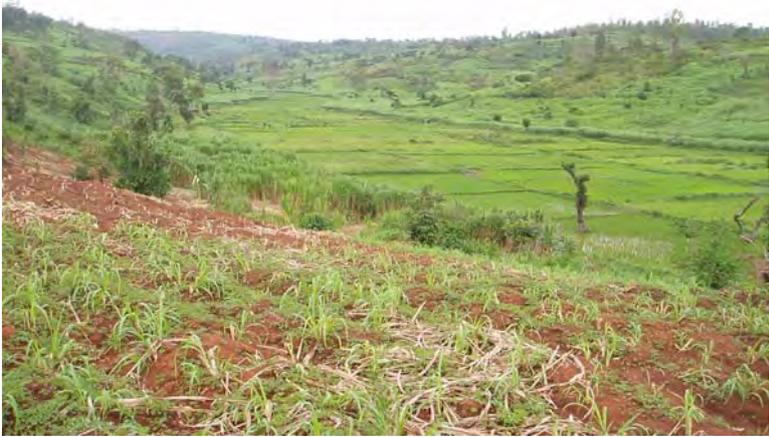
Ngoma22

Vue en amont de la butée de droite.

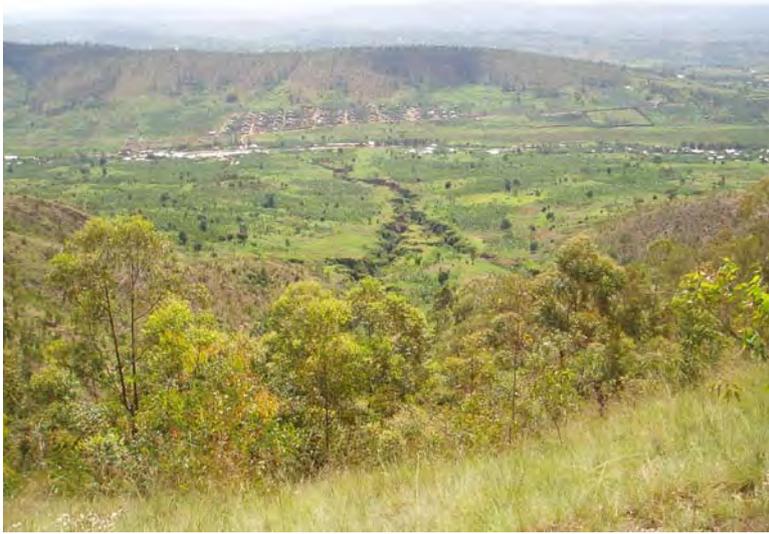
<p>Ngoma22</p> <p>Vue en amont du coteau du côté droit à 3km en aval de l'axe du barrage.</p> <p>Rizières dans la zone du lit de la rivière et sorgho sur la zone du coteau.</p>

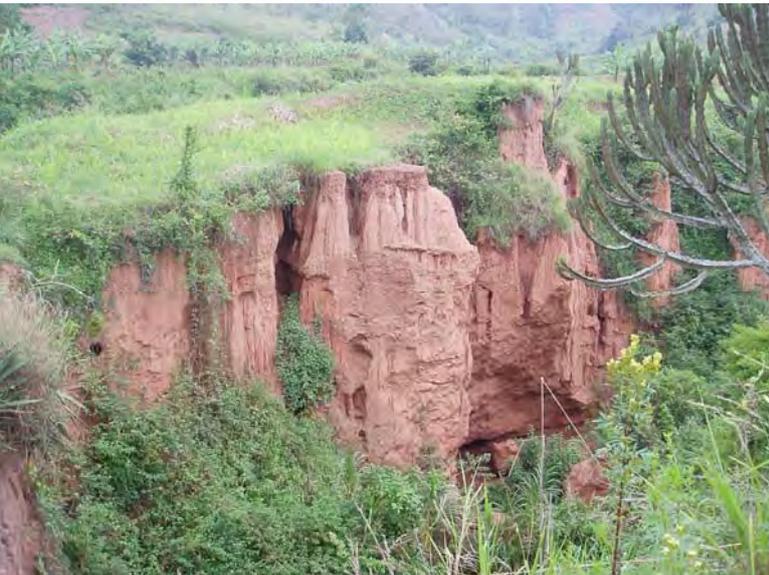
<p>Gatsibo31</p> <p>Ravin près de l'axe du barrage.</p> <p>Profondeur d'environ 15m, largeur d'environ 15m.</p>

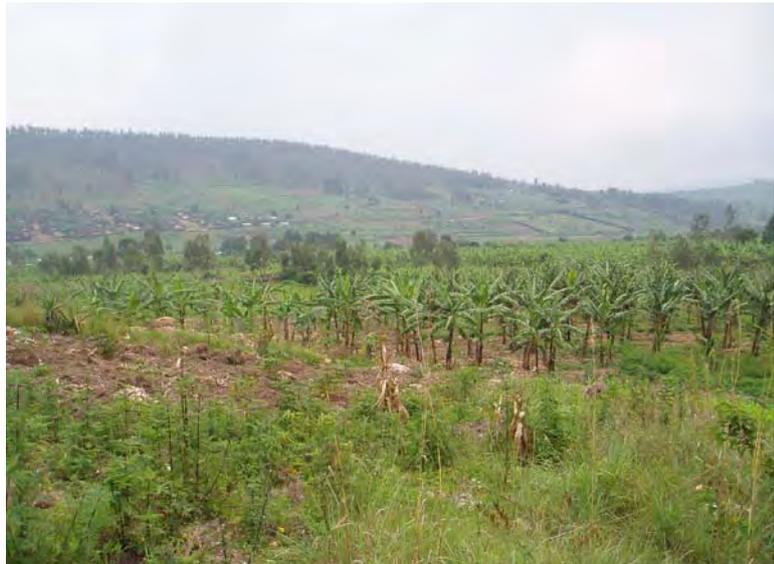
<p>Gatsibo 31</p> <p>Vue en aval de l'axe du barrage proposé.</p>

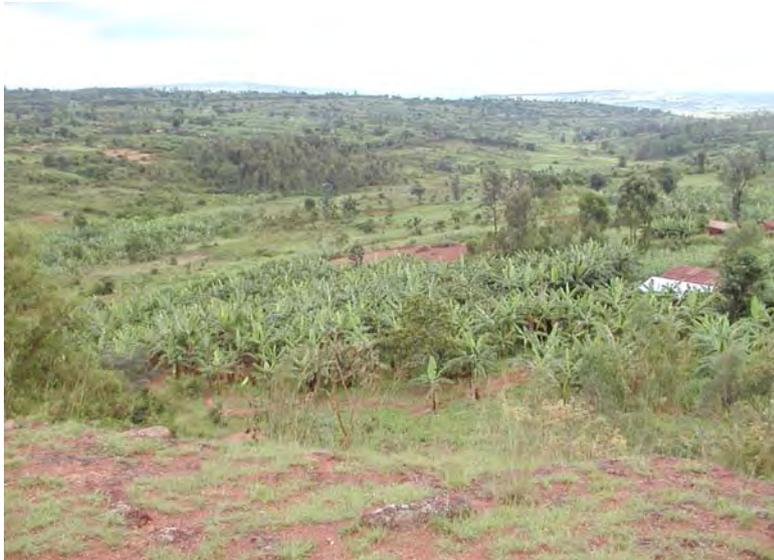
<p>Bugesera4</p> <p>Vue en amont de l'axe du barrage proposé.</p>

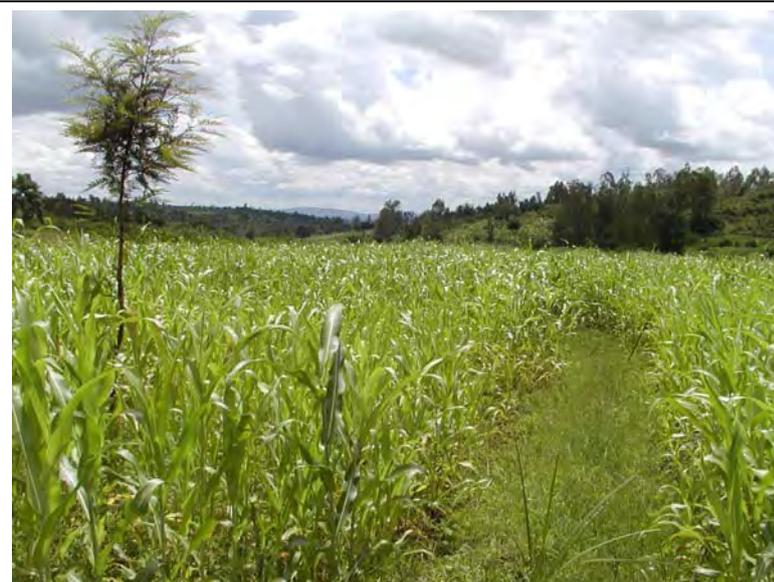
<p>Bugesera4</p> <p>Champ dans la zone du lit de la rivière.</p>

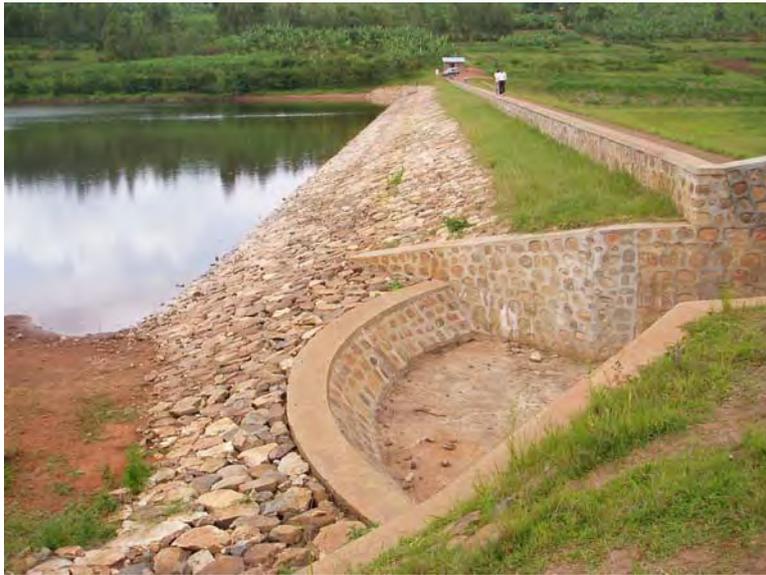
Barrage de Kanyanyanba. Construit par le Projet RSSP.

Débordement par l'avant de type canal de déversement.

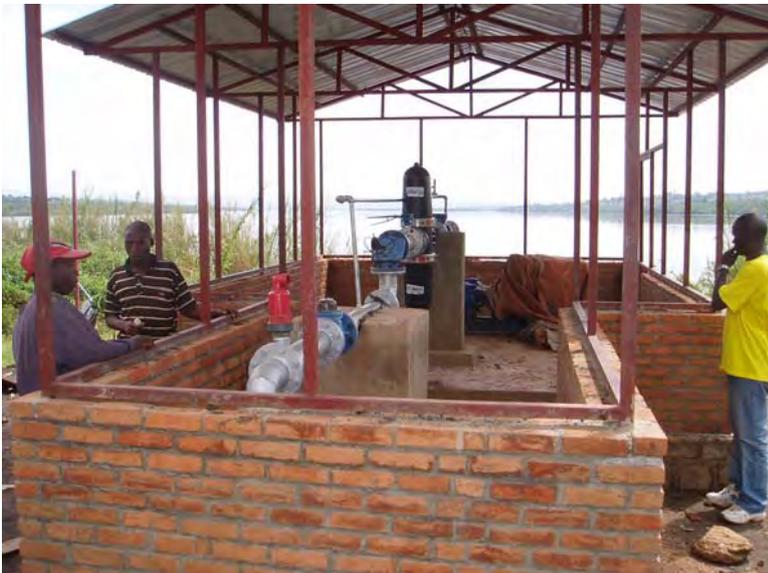
Station de pompage en construction avec l'aide du Luxembourg.

Type de moteur diesel.

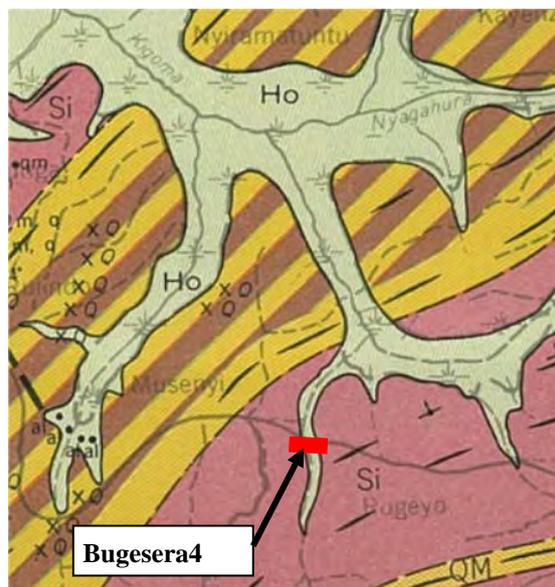
Figure 2.1.11 Carte géologique de Bugesera 4

La fondation de roches de base est généralement en précambrien, et le site et ses environs sont couverts de roches métamorphiques comprenant principalement des micaschistes incluant du quartz. Sur les pentes des deux rives du réservoir, il y a des affleurements de micaschistes, fortement altérés. Ces roches forment une fondation en pente à la fois vers l'amont et l'aval, ce qui est considéré indiquer à la fois des joints et une surface discontinue. Les roches sont caractérisées par des veines de quartz traversant la roche mère et sont altérées hydrothermalement. Les roches mères sont largement couvertes de limon résiduel et fortement altérées jusqu'à une profondeur considérable.

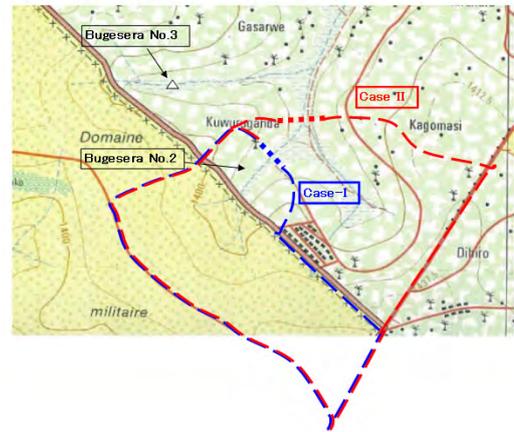
Figure 2.1.12 Emplacement de l'axe du barrage

Pour le site Bugesera 3, le réservoir est situé en aval de la route, de sorte que l'eau stockée n'affectera pas la zone militaire. Le captage n'est pas très grand, mais l'axe du barrage sera fixé à un emplacement où il ne permettra pas que l'eau atteigne la zone militaire, mais en considérant la hauteur de la crête du barrage et le niveau d'eau du réservoir pour la capacité de stockage maximum possible.

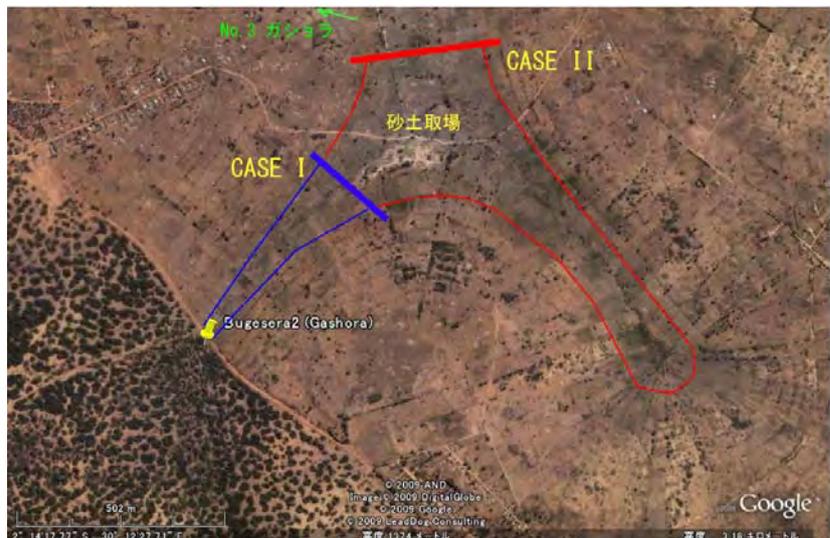
Figure 2.1.13 Emplacement de Bugesera 2 Cas I et Cas II

L'emplacement environ 400 m en aval de la route est jugé adapté pour l'axe du barrage parce qu'il provoquera un volume de levée du barrage moins important, compte tenu des conditions topographiques des deux rives, qui sont resserrées. Une poche de stockage moins profonde peut en résulter en amont. En aval de l'emplacement à 400 m, la rive droite est largement ouverte provoquant un volume de levée important. Plus en aval, la rive gauche est ouverte à la jonction avec l'aval de Bugesera 3. Plus en aval, le relief est une zone ouverte légèrement ondulée, inadaptée comme site de barrage.

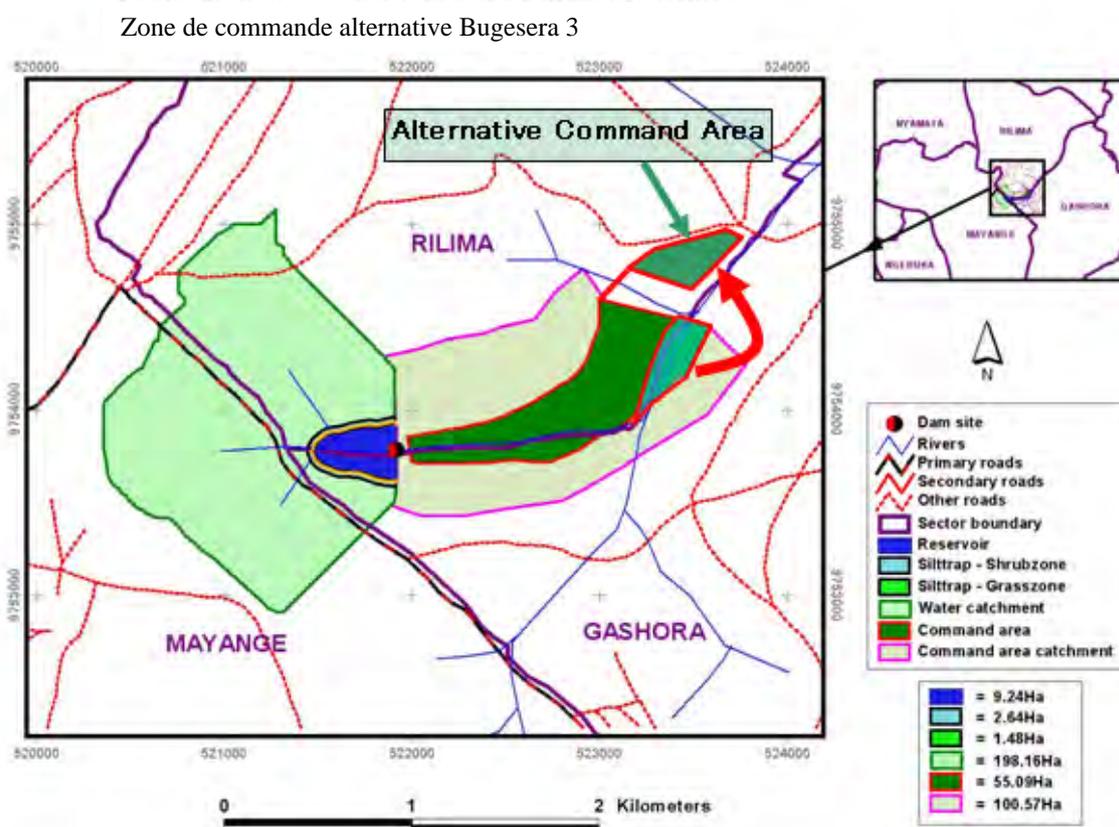
Figure 2.1.18 Alternative pour la zone bénéficiaire de Bugesera 3

Il est aussi noté que l'eau du cours d'eau pourrait être assurée sans problème si la zone bénéficiaire était transférée comme indiqué sur la figure suivante.

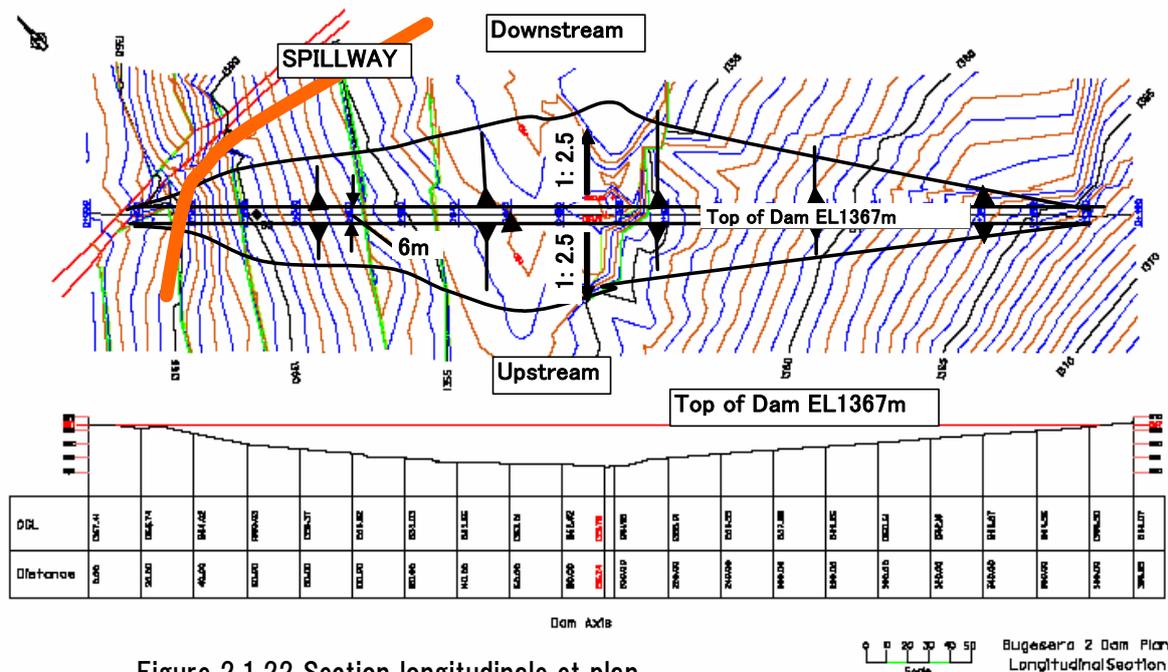
Figure 2.1.22 Section longitudinale et plan

La Figure suivante indique la section longitudinale et le plan de l'axe du barrage, les plus probables.

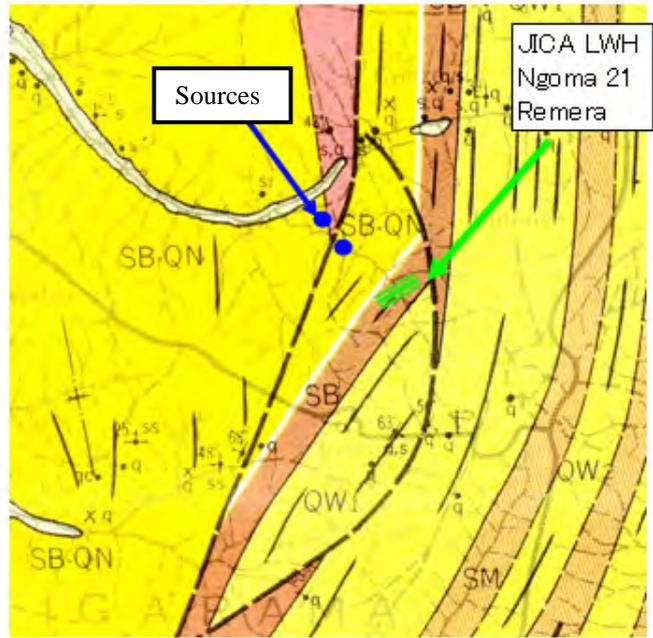
Figure 2.1.25 Géologie Ngoma 21

La surface du sol, couverte de sols dérivés des granites altérés et de roches sédimentaires sablonneuses/boueuses, est considérée adaptée en cas d'utilisation des matériaux imperméables pris des sols granitiques altérés du contrefort de la rive gauche. Dans le lit de la rivière, il n'y a pas beaucoup de sable, et l'on peut considérer que les dépôts du lit de la rivière sont retenus à cause de la surface piézométrique plus élevée sur le site de puits de recherche sur la rive droite. Les matériaux de la zone fortement altérée peuvent être utilisés comme matériaux de levée imperméables. Bien que cela ne puisse pas être confirmé en cas de sol sablonneux, on peut trouver des petits graviers plus haut, ce qui laisse à penser que les matériaux de sols altérés sont originaires d'un conglomérat.

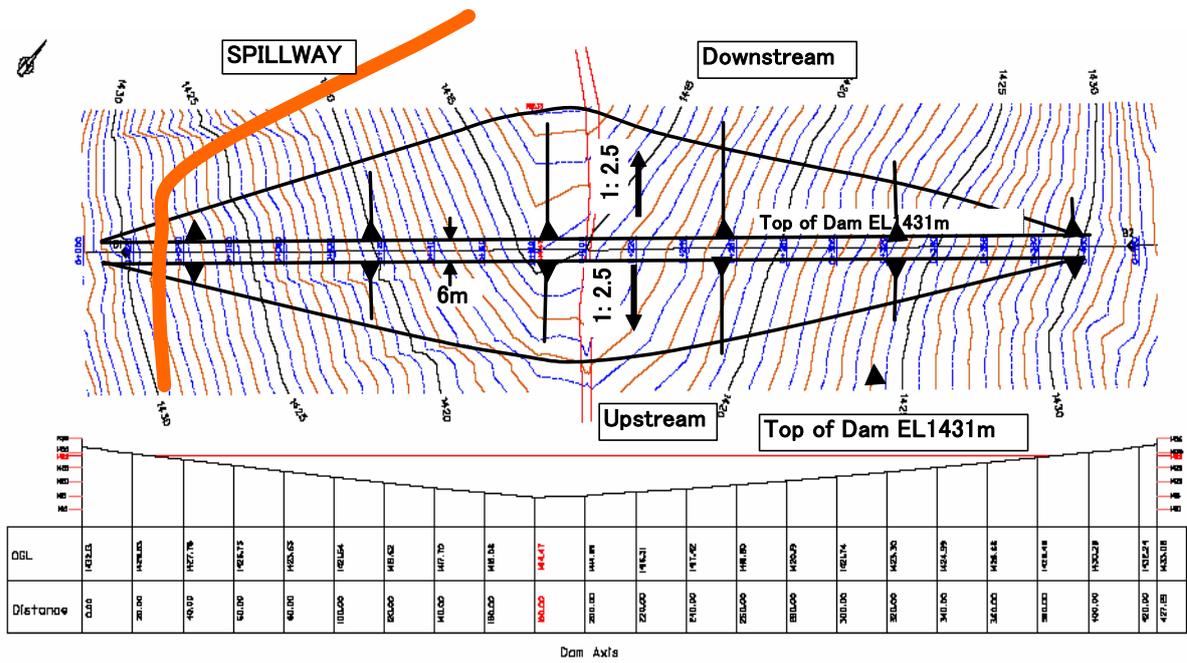
Figure 2.1.27 Section longitudinale et plan Ngoma 21

La figure suivante indique la section longitudinale et le plan de l'axe du barrage jugés les plus probables d'après les résultats d'étude actuels.

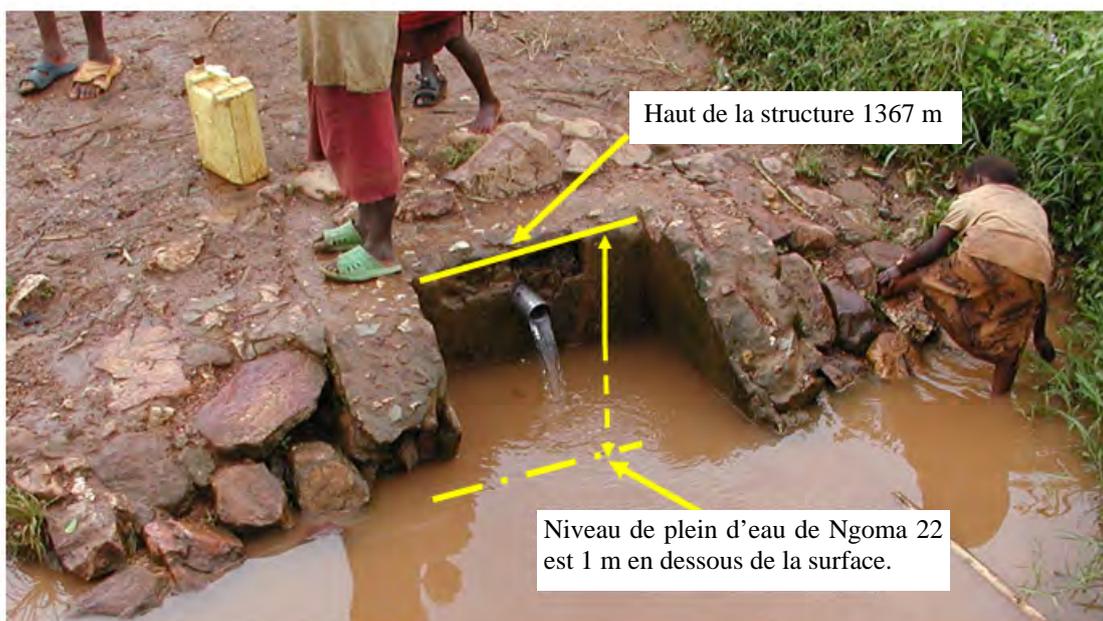
Pour ce site, les deux rives sont des champs de montagne en pente relativement douce. Au-dessus de la rivière voisine de l'axe de barrage requis se trouve un pont en caisson. Il y a quelques années, un plan pour assurer la traversée des routes de rive à cet emplacement a été établi, mais il n'a pas beaucoup progressé. La rivière large de seulement 1 m a un écoulement de surface, et ne disparaît pas même pendant la saison sèche selon les habitants. A environ 1.140 m en amont de l'axe de barrage requis, des sources existantes sont équipées d'ouvrages de prise avec tuyaux pour les habitants.

Même après l'achèvement de la construction du barrage, les ouvrages de prise d'eau concernés seront pleinement utilisés par les habitants; aussi le niveau d'eau plein du réservoir doit-il être fixé plus bas que la prise d'eau. Dans ce cas, il est recommandé de fixer le niveau d'eau plein à l'élévation 1366 m, 1 m plus bas que la crête de l'ouvrage de prise confirmée à 1367 m, afin d'éviter l'effet négatif indiqué ci-dessus.

L'axe de barrage requis où topographiquement, les deux rives sont resserrées et il semble possible de sélectionner un axe de barrage pour obtenir un volume de levée de barrage minimum. La structure en caisson existant dans la zone de l'axe du barrage sera éliminée et la crête du barrage sera utilisée comme ouvrage de substitution pour connecter les deux rives.

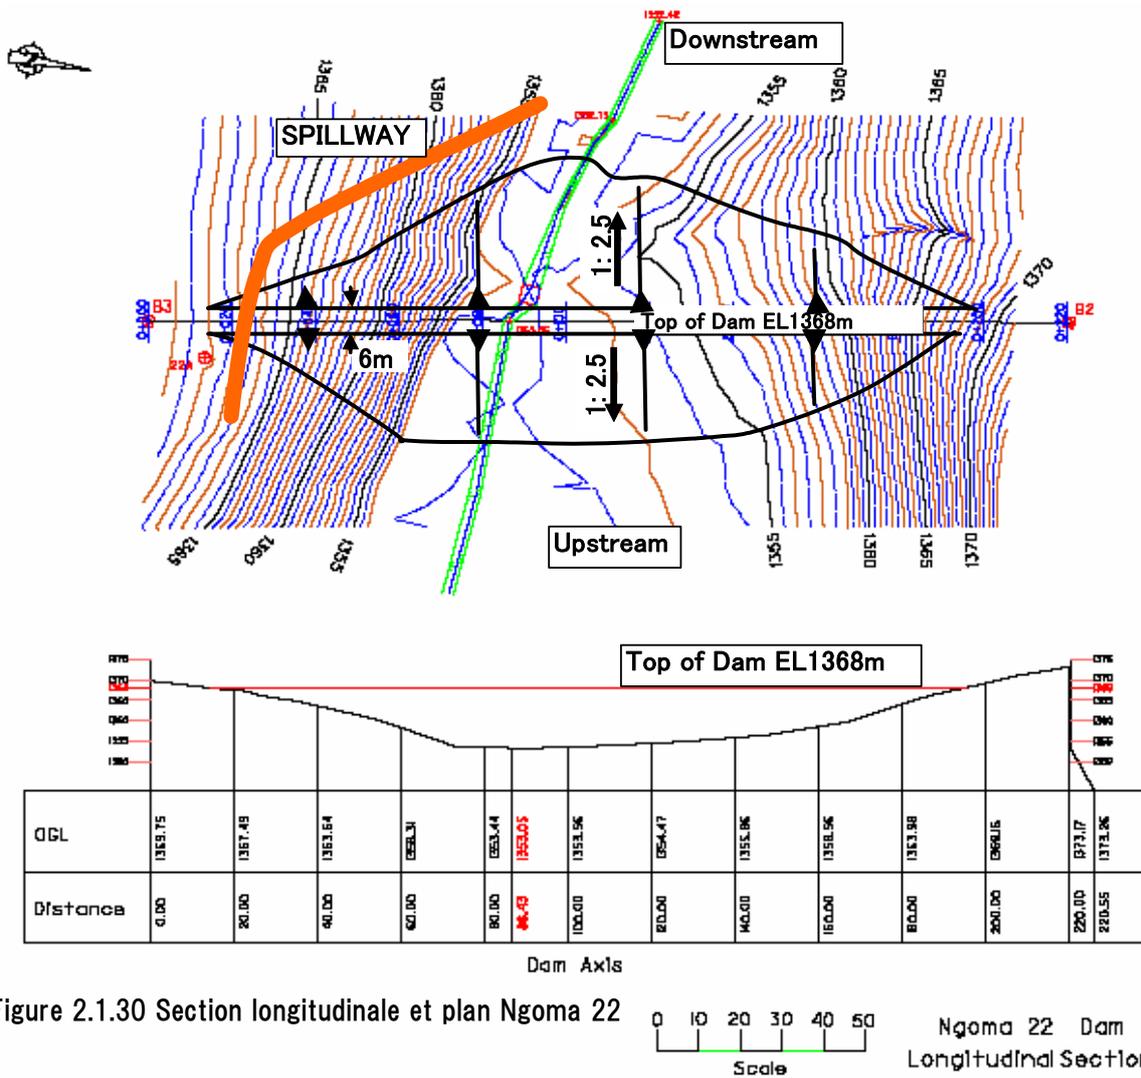
Figure 2.1.30 Section longitudinale et plan Ngoma 22

La figure suivante indique la section longitudinale et le plan de l'axe du barrage jugés les plus probables d'après les résultats de la présente étude.

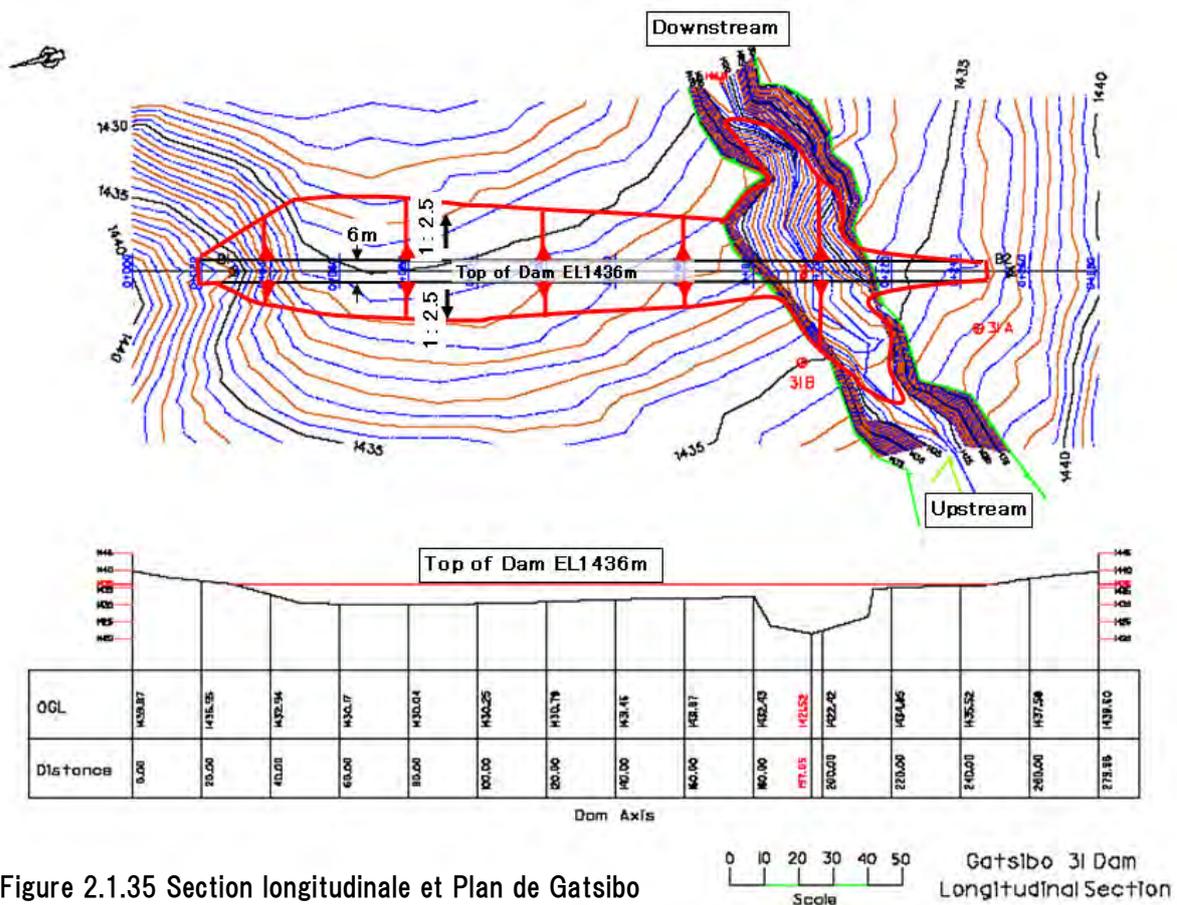
Figure 2.1.35 Section longitudinale et Plan de Gatsibo

La figure suivante indique la section longitudinale et le plan de l'axe du barrage jugés les plus probables.

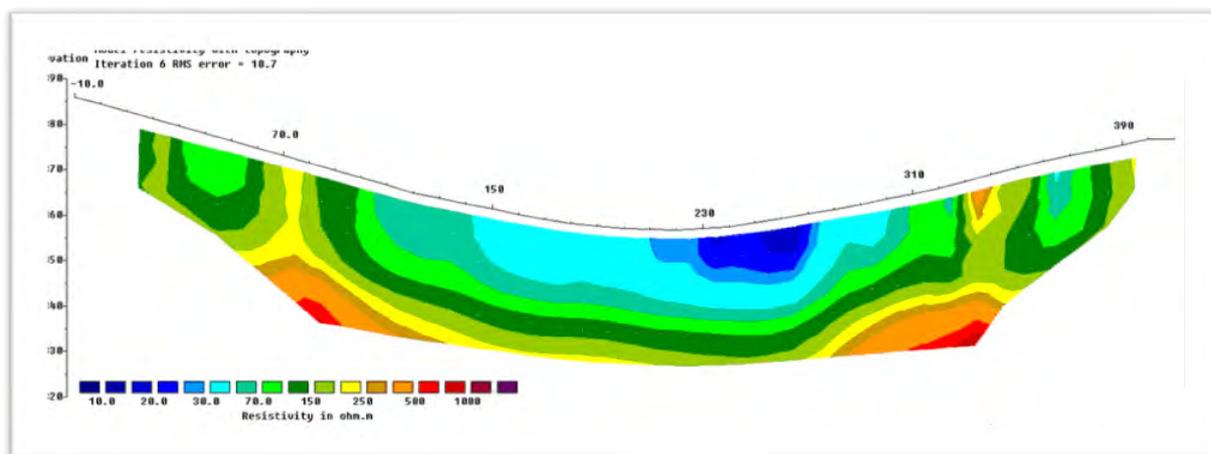
Figure 2.1.39 Bugesera 3 Résultats de la prospection électrique

Des sols argileux d'une épaisseur d'environ 3 m, de couleur gris sombre, non-organiques, solides et imperméables sont déposés au centre de la vallée. Sur la rive gauche, des sables argileux résiduels dérivés de l'altération des roches de base ont été trouvés. L'épaisseur de la couche est estimée à environ 10 m. Dans la couche inférieure de la vallée sont distribués des sols sablonneux avec de petits graviers. Des granites fortement à moyennement altérés ont été trouvés pour la partie du canal de trop plein. La figure suivante donne le résultat de l'étude d'imagerie de la résistivité.

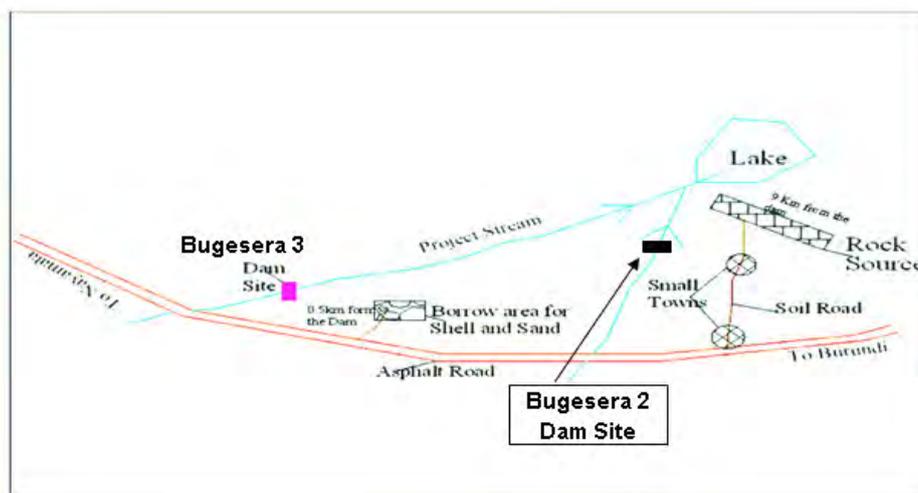
Figure 2.1.40 Fosse d' emprunt et sites carrière Bugesera 2 et 3

possibilités indiquées sur la figure suivante.

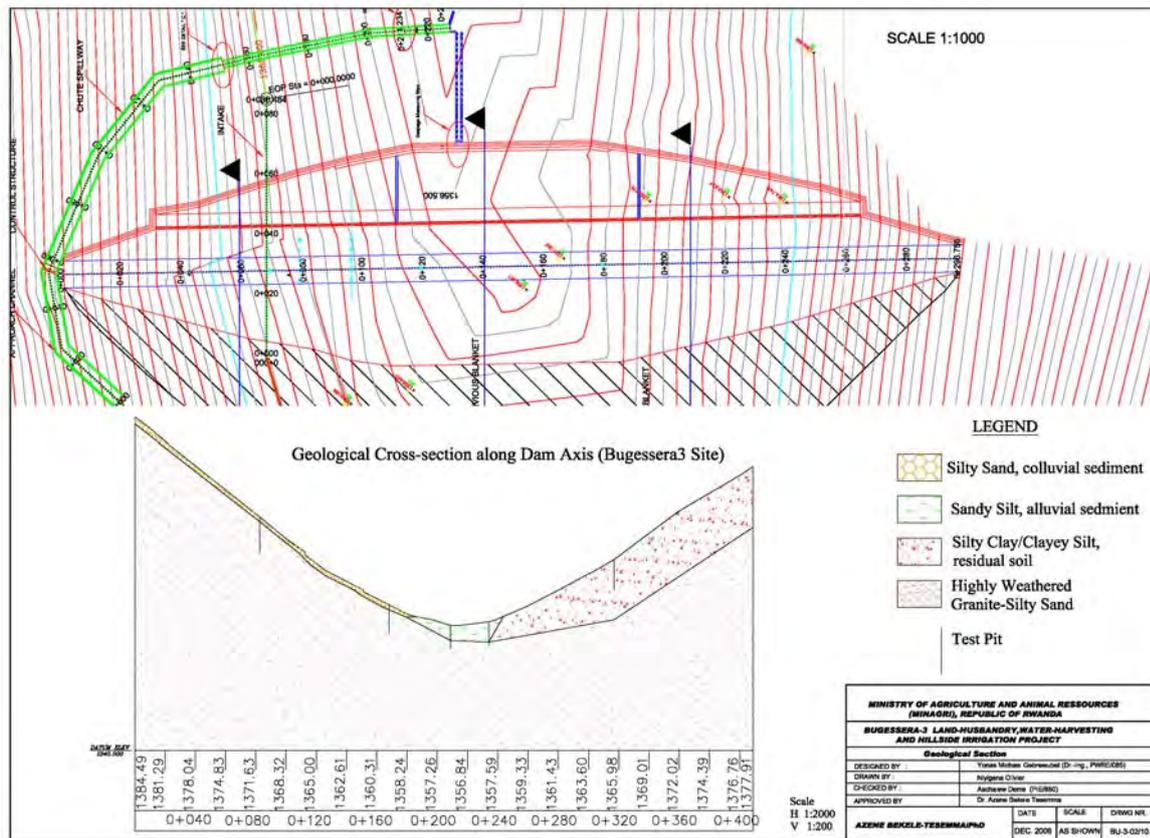
Figure 2.1.42 Section longitudinale et plan de l'axe de barrage (Rapport de conception LWH)

La figure suivante indique la section longitudinale et le plan de l'axe du barrage les plus probables sous la présente étude.

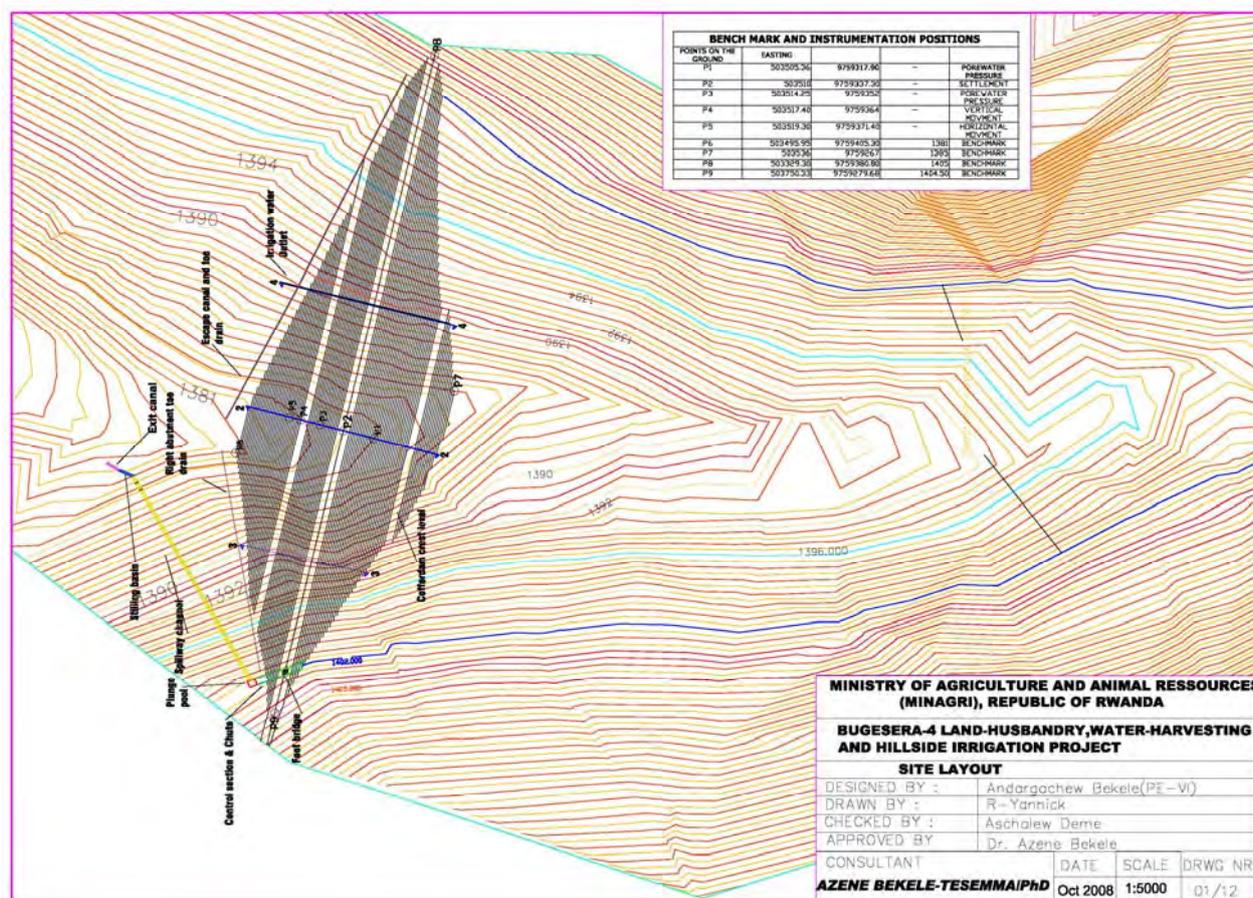
Figure 2.1.44 Plan de Bugesera 4 (Rapport de conception LWH)

- Abaissement du niveau de plein d'eau et diminution de la zone bénéficiaire (champs de montagne en pente)
- Augmentation de la nouvelle zone bénéficiaire (rizières) dans la zone humide

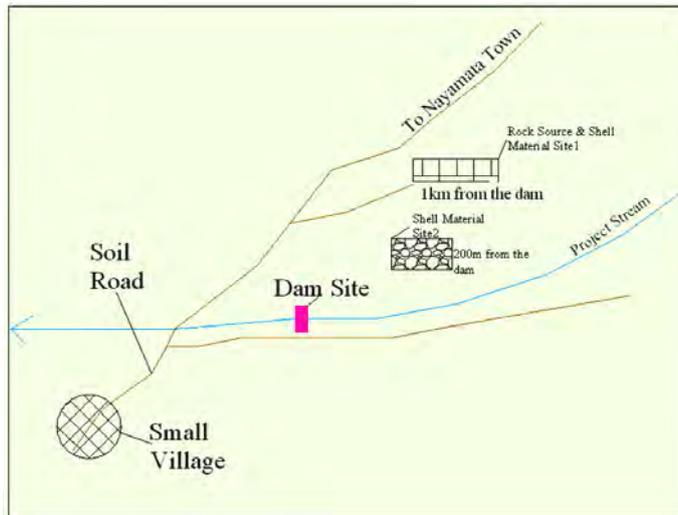
Figure 2.1.48 Fosse d' emprunt et sites carrière Bugesera 4

Les matériaux de levée du barrage peuvent être obtenus aux environs du site du barrage et le matériau principal imperméable dans la zone du réservoir. Le matériau semi-perméable (sablonneux) et les matériaux de filtration et rocheux sont disponibles aux environs du site du barrage. Les puits d'emprunt prévus sont indiqués sur la figure suivante.

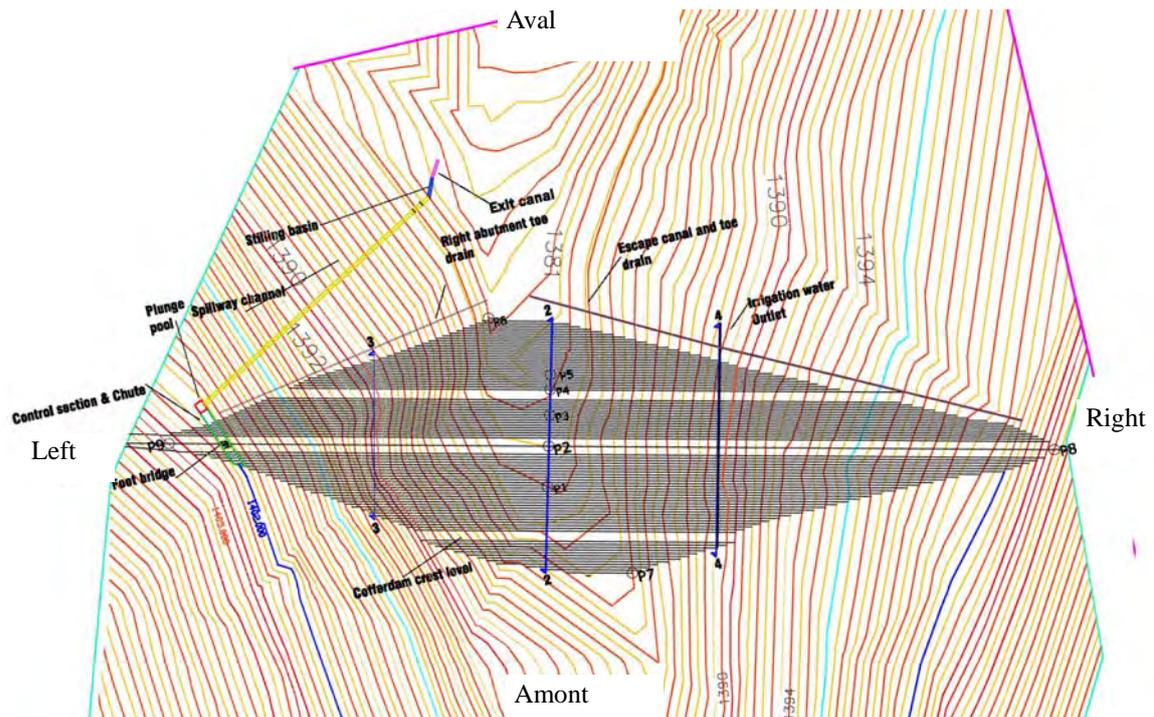
Le plan de disposition du barrage de la conception détaillée est comme indiqué ci-dessous.

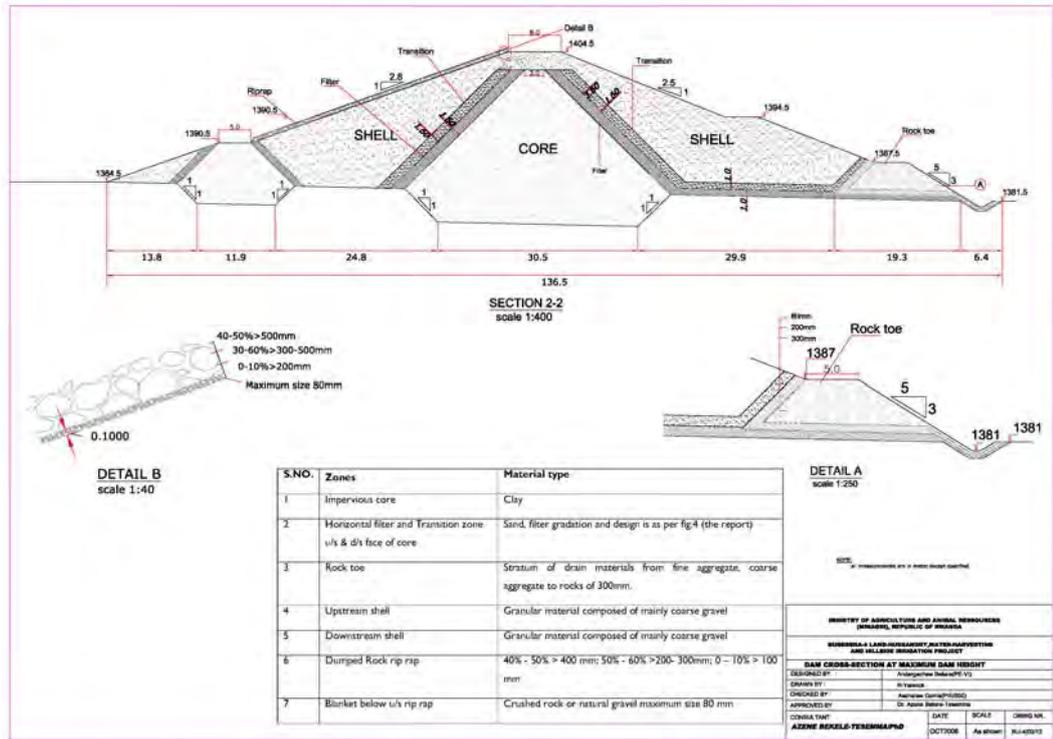
Figure 2.1.50 Section standard de barrage (Rapport de conception LWH)

Le dessin standard du corps du barrage de la conception détaillée est indiqué ci-dessous.

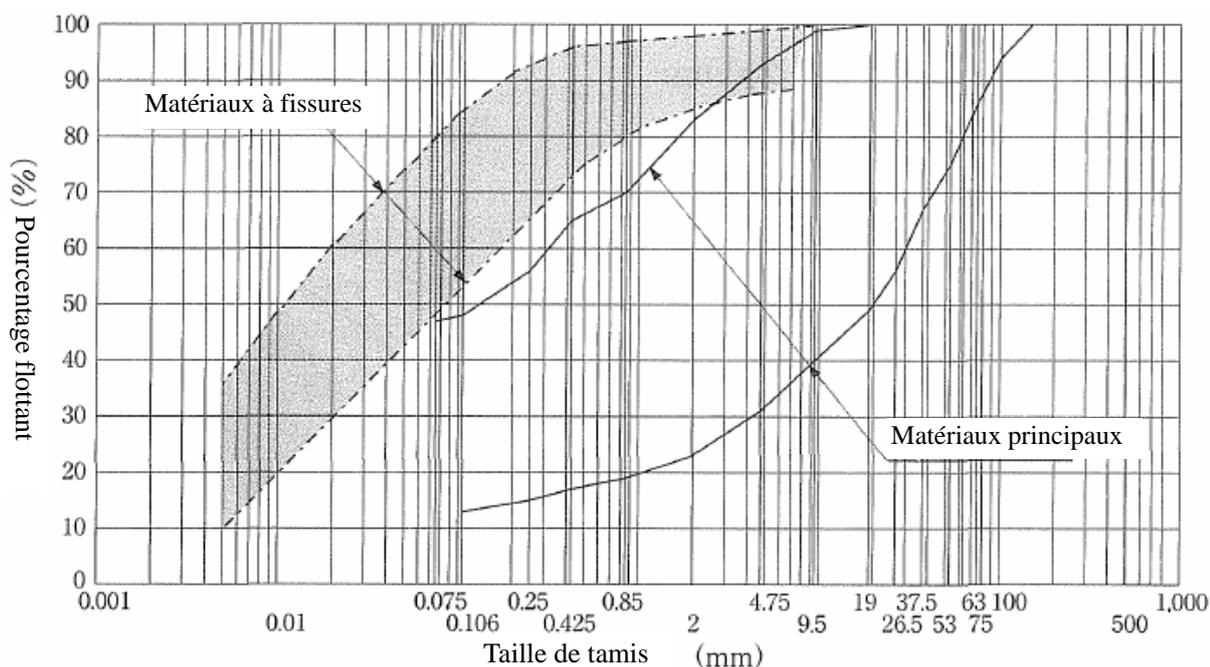
Figure 2.1.52 Taille des grains appropriée pour les matériaux imperméables

L'échelle de taille des grains adéquate des matériaux imperméables est présentée dans la figure suivante. Celui-ci montre aussi l'échelle de taille des grains des matériaux qui produisent souvent des fissures quand le contenu en eau est inférieur au contenu en eau optimal. Cette figure a été réalisée à partir des résultats de l'enquête menée sur 17 barrages où des fissures sont apparues dans les matériaux imperméables. Ceci montre que l'argile de plasticité faible à moyenne avec un indice de plasticité de moins de 15% produit souvent des fissures.
