**République du Rwanda**  
**Ministère de l'Agriculture et des Ressources Animales**

**RAPPORT D'ETUDE**  
**SUR**  
**L'ETUDE PREPARATOIRE POUR**  
**LA FORMULATION DU PROGRAMME**  
**POUR**  
**LE DEVELOPPEMENT RURAL DE**  
**LA PROVINCE EST DU RWANDA**  
**(AGRICULTURE IRRIGUEE)**

**JUILLET 2009**

**AGENCE JAPONAISE DE COOPERATION INTERNATIONALE**

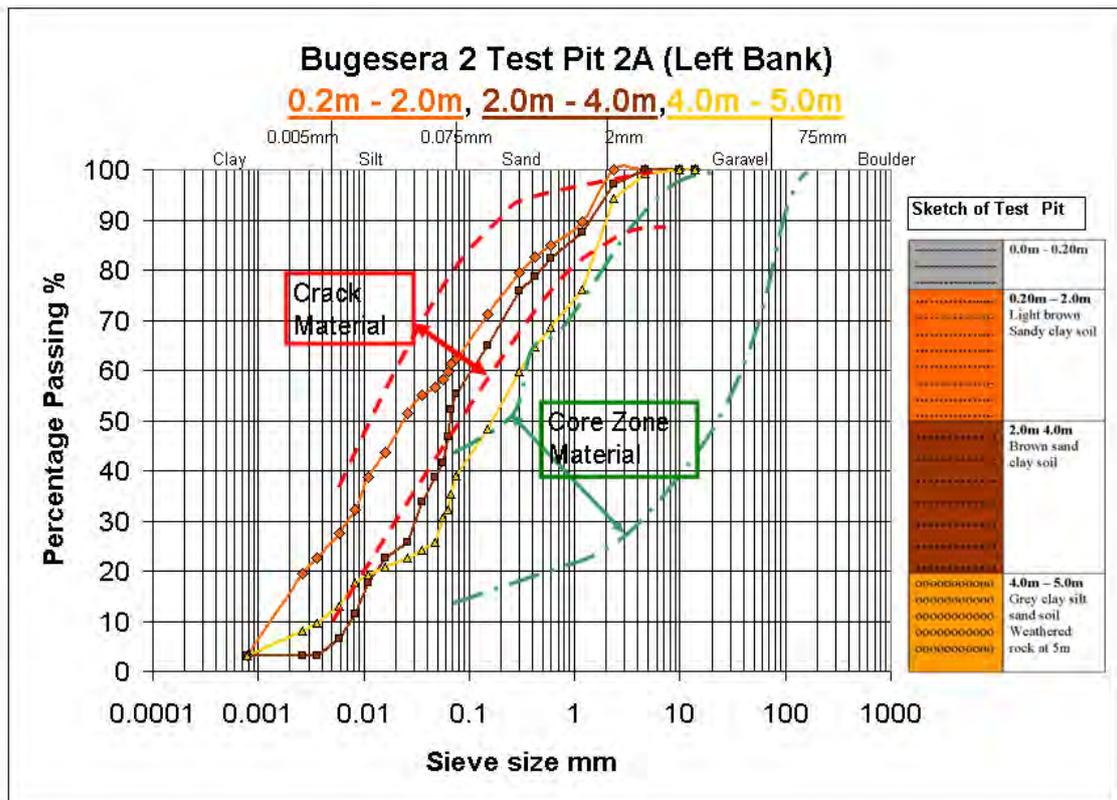
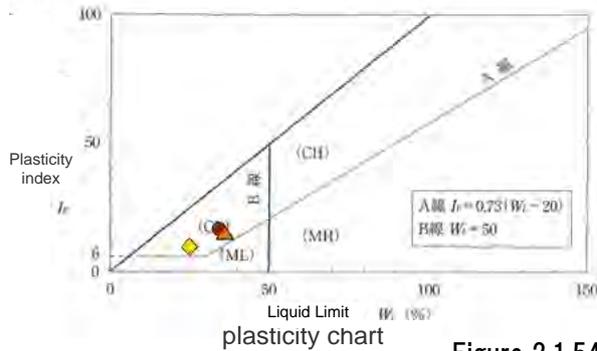
1	Test effectué	Résultats		
		Gashora 2A 0,20m-2,0m	Gashora 2A 2,0m-4,0m	Gashora 2A 4,0m-5,0m
2	Teneur en humidité naturelle %	9,8	11,5	6,8
3	Atterberg i) Limite liquide %	35,2	32,6	25,9
	ii) Limite plastique %	18,9	15,7	14,6
	iii) Index de plasticité %	16,3	16,9	11,3
4	Poids spécifique	2,67	2,68	2,7

0. 2m-2m	2m-4m	4m-5m
Liquid Limit	35.2	32.6	25.9
Plasticity index	18.3	18.9	11.3
Symbol	▲	●	◆
Soil Classification	CL	CL	CL
	Clay	Clay	Clay

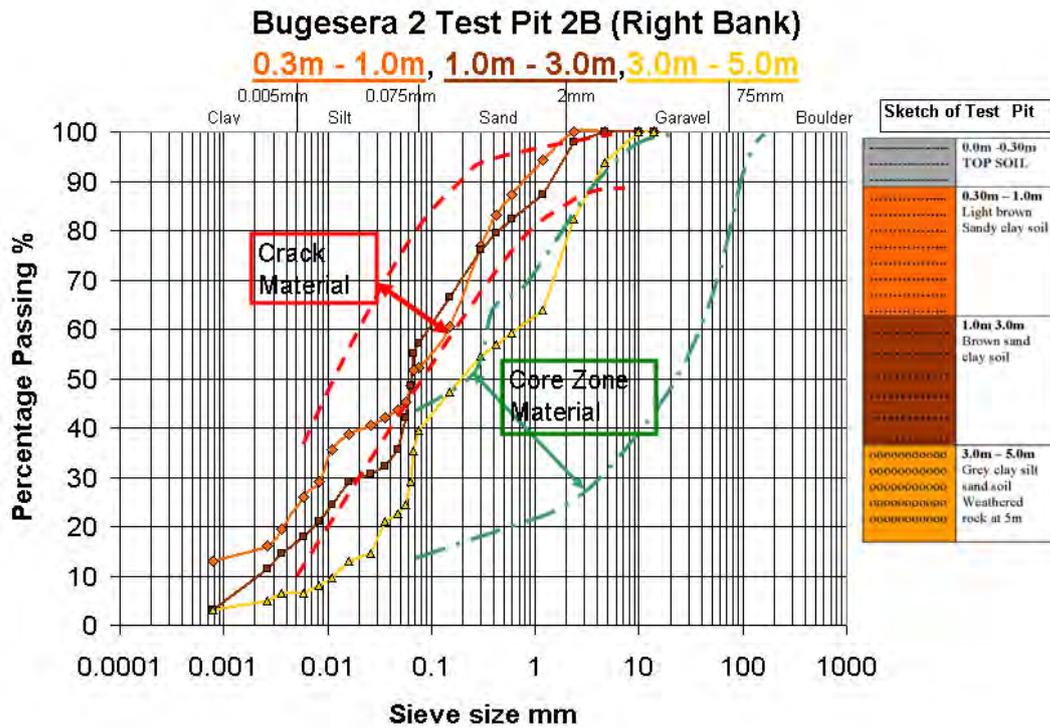
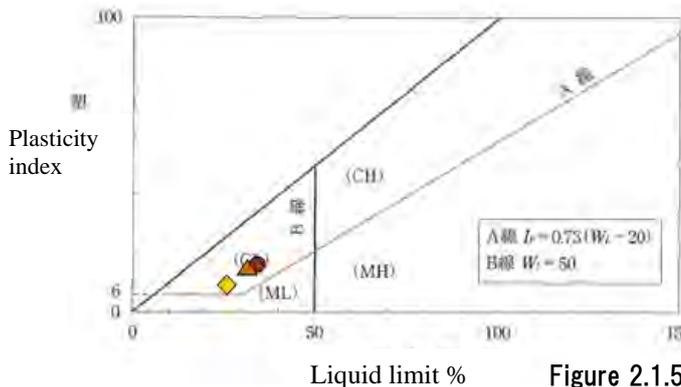
0.3m-1m	1m-3m	3m-5m
Liquid limit	30.4	33.1	26.3
Plasticity	14.8	15.5	10.4
Symbol	▲	●	◆
classification	CL	CL	CL
	clay	clay	clay

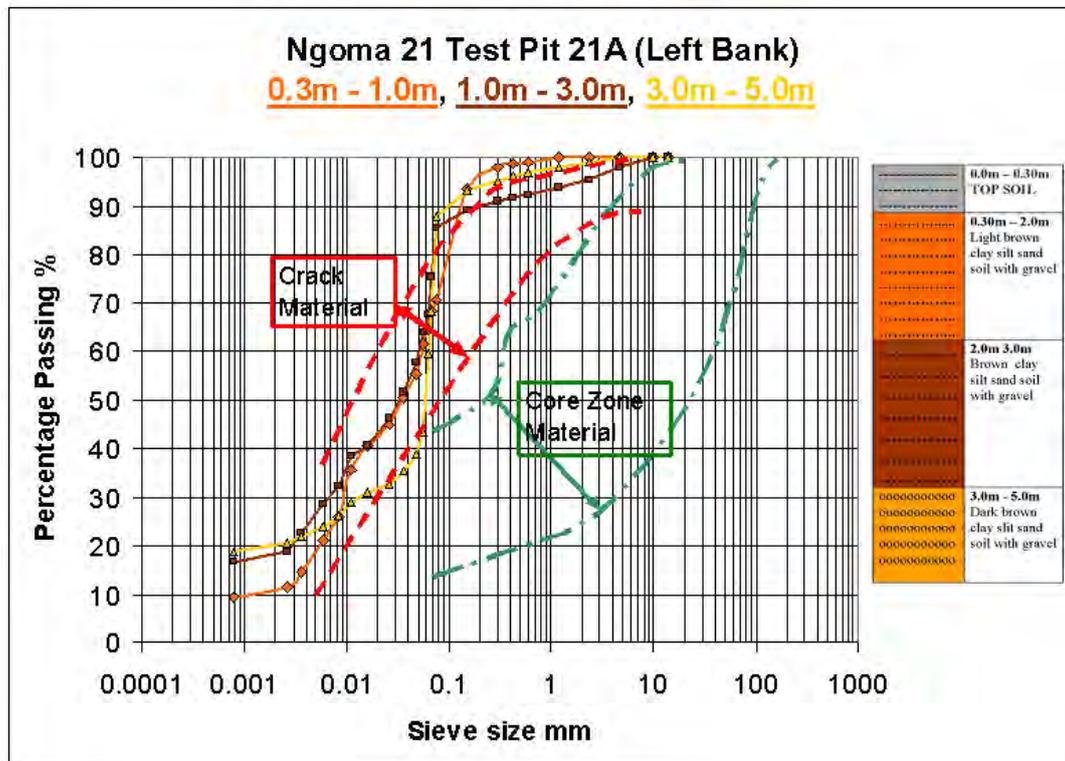
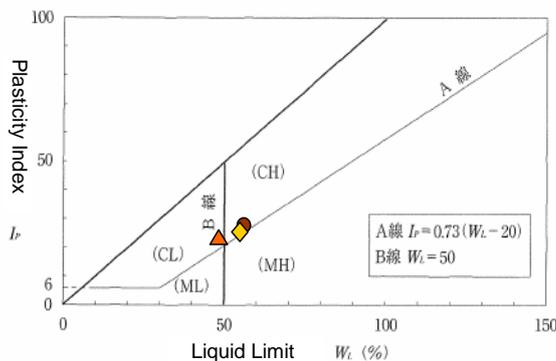
0.3m-1m	1m-3m	3m-5m
Liquid Limit	48.9	56.6	54.9
Plasticity Index	23.5	27.8	27
Symbol	▲	●	◆
Classification	CL	CH	CH
	Clay	Clay	Clay

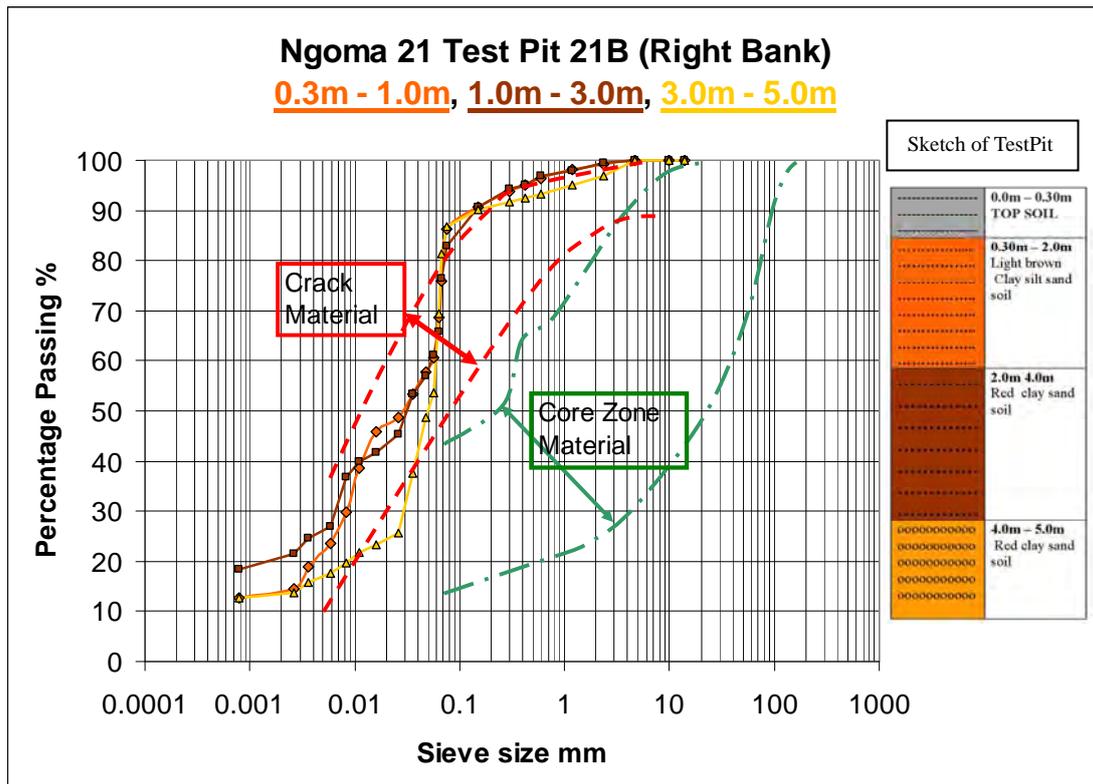
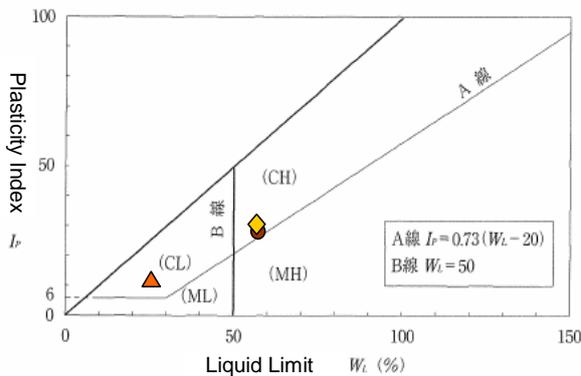
0.3m - 1m	1m - 3m	3m - 5m
Liquid Limit	34.2	57.7	57.6
Plasticity Index	14.5	28.4	28.7
Symbol	▲	●	◆
Classification	CL	CH	CH
	Clay	Clay	Clay

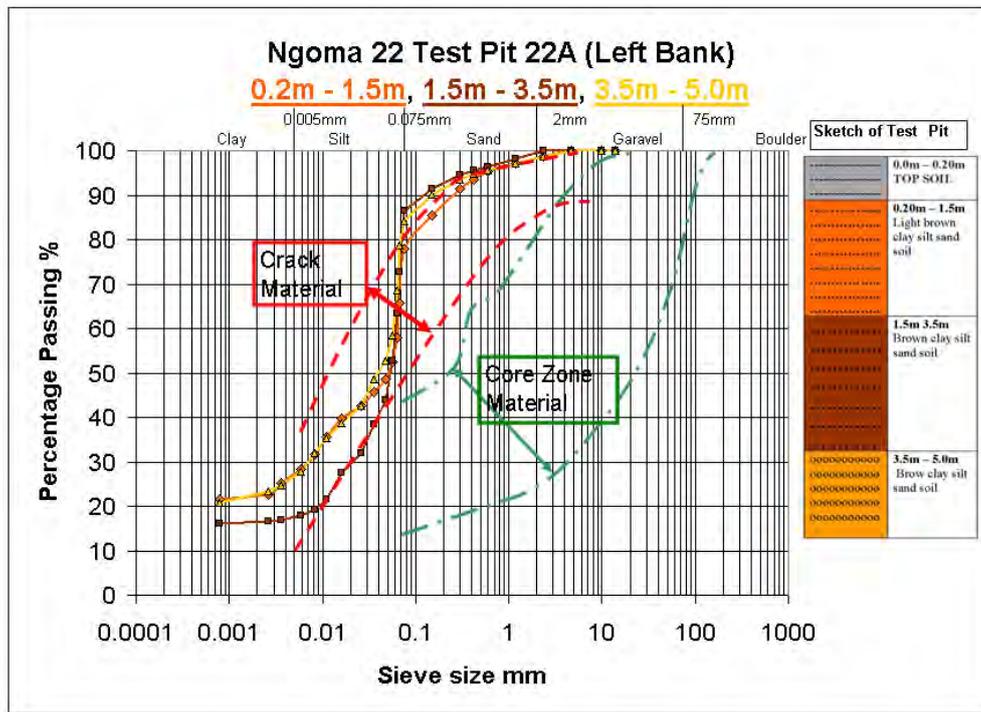
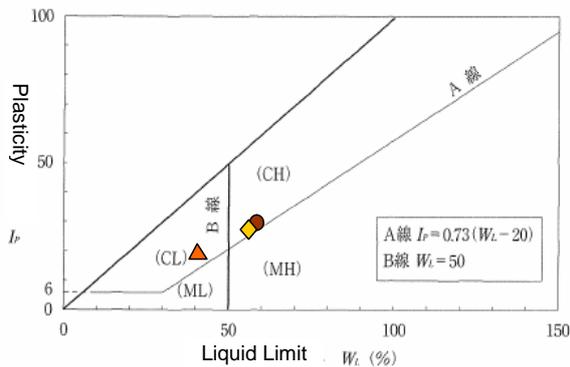
0.2m – 1.5m	1.5m – 3.5m	3.5m – 5m
Liquid Limit	40.9	58.6	55.6
Plasticity Index	21.7	29.9	27.7
Symbol	▲	●	◆
Classification	CL	CH	CH
	Clay	Clay	Clay

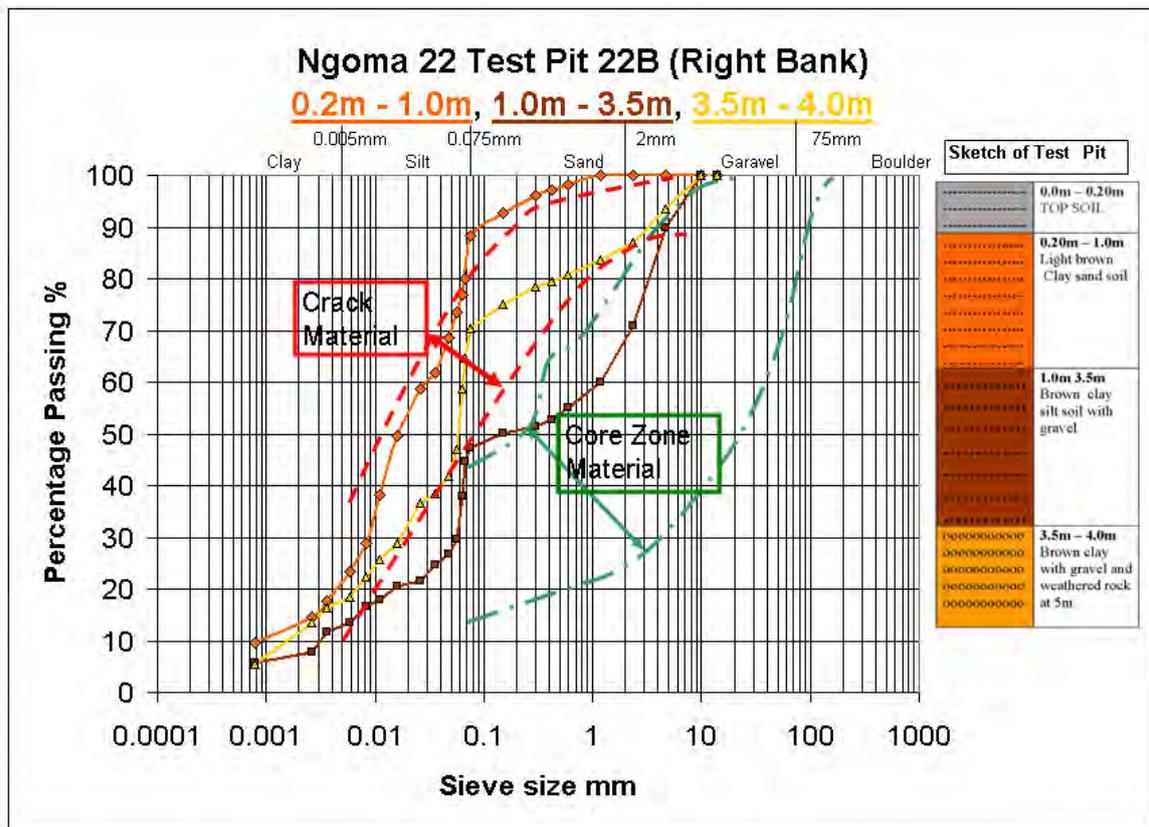
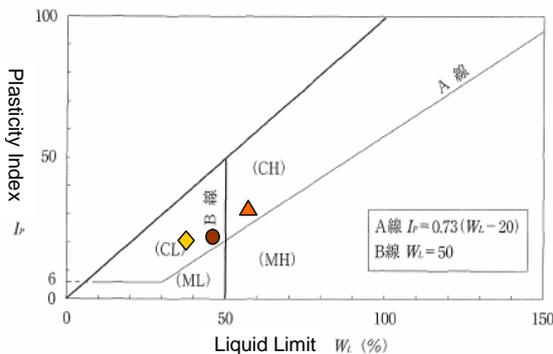
0.2m - 1.5m	1.5m - 3.5m	3.5m - 4m
Liquid Limit	57.9	44.7	38.4
Plasticity Index	30.4	21.9	20.8
Symbol	▲	●	◆
Classification	CH	CL	CL
	Clay	Clay	Clay

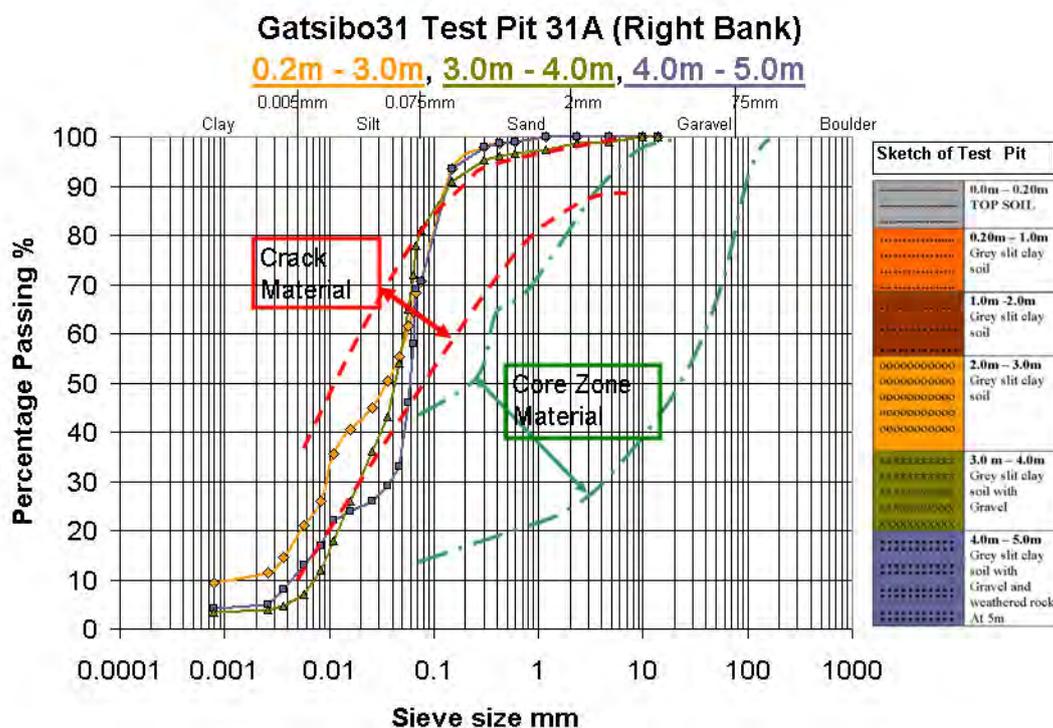
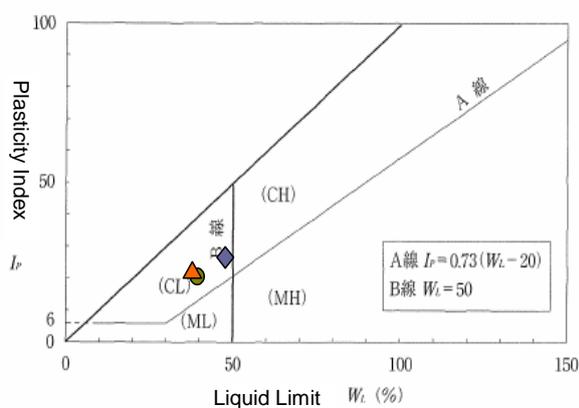
0. 2m-3m	3m-4m	4m-5m
Liquid Limit	38.8	39.5	47.9
Plasticity Index	21.3	21	24
Symbol	▲	●	◆
Classification	CL	CL	CL
	Clay	Clay	Clay

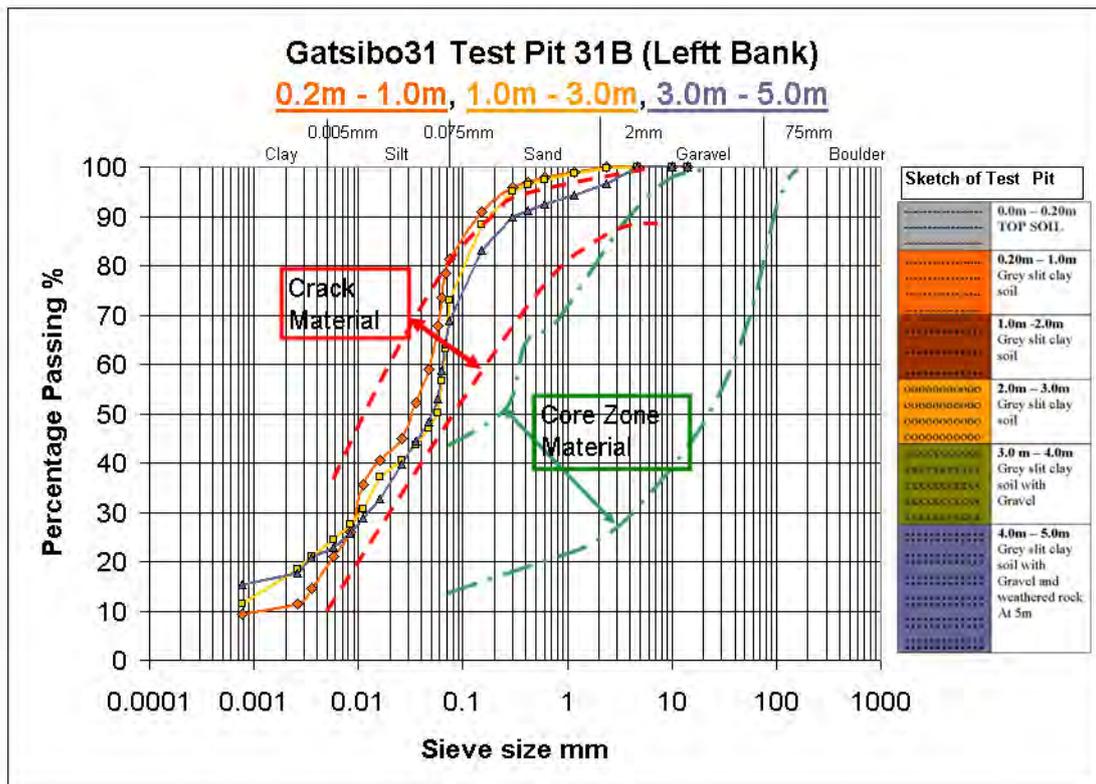
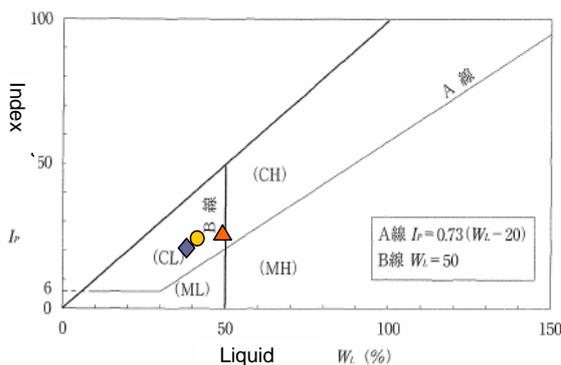
0. 2m–1m	1m–3m	3m–5m
Liquid Limit	48.6	40.2	37.2
Plasticity Index	23.8	22.6	20.5
Symbol	▲	●	◆
Classification	CL	CL	CL
	Clay	Clay	Clay
