作業報告

日時 2013年11月4日(月) 08:00~12:00

場所 26 km 200m 付近

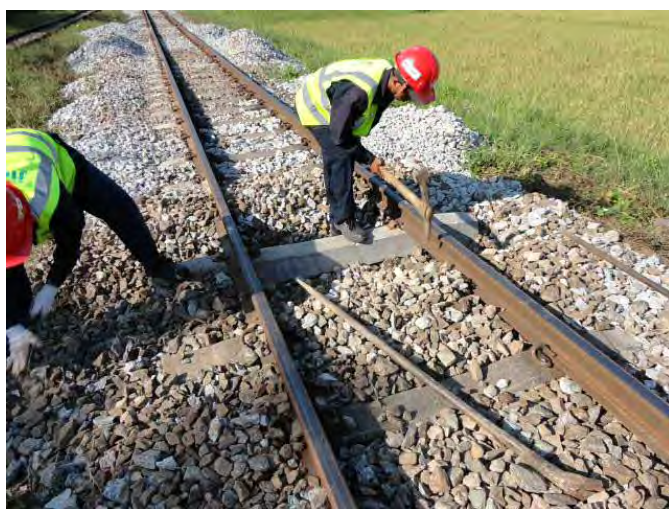
損傷PCまくらぎ交換

1. 損傷PCまくらぎ交換 1本 (踏切より175m地点)
2. 継目部まくらぎ位置整正 5箇所 (PCまくらぎ1本撤去含む)
3. むら直し 31m (踏切起点174m~205m)
4. 通り整正 50m (250m~300m)
5. 砕石補充、整理 1式

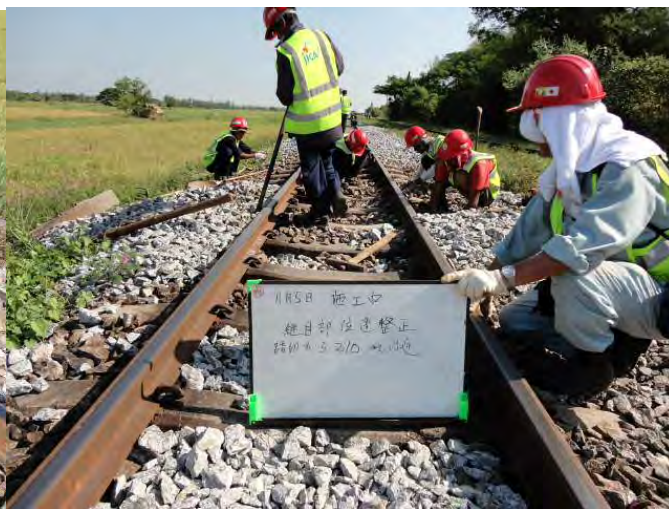
継目部まくらぎ位置整正

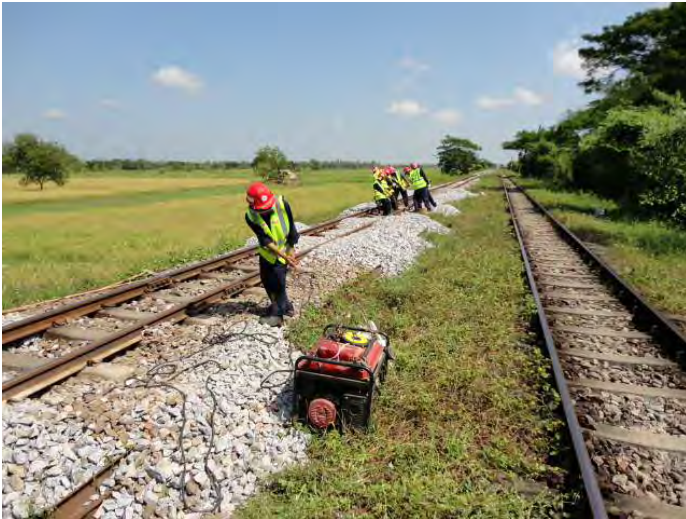
通り整正

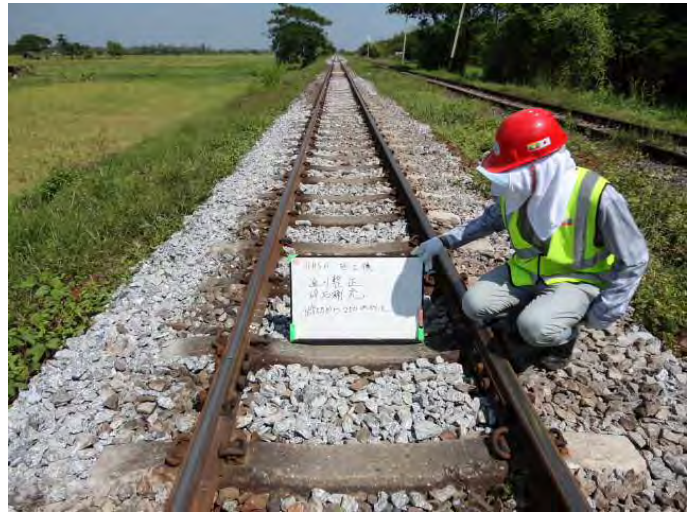
作業終了時

少しずつではあるが、線路らしくなってきた。

整備している左側は上り（マンダレー方向）、右側は下りで、未整備のまま。

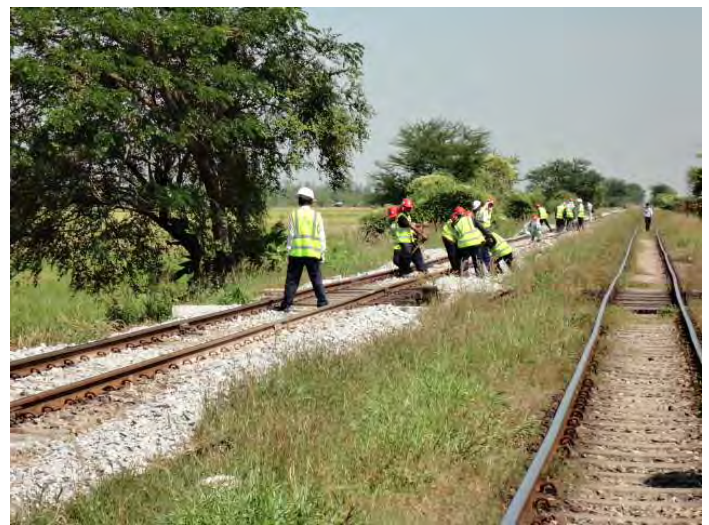
通り整正作業

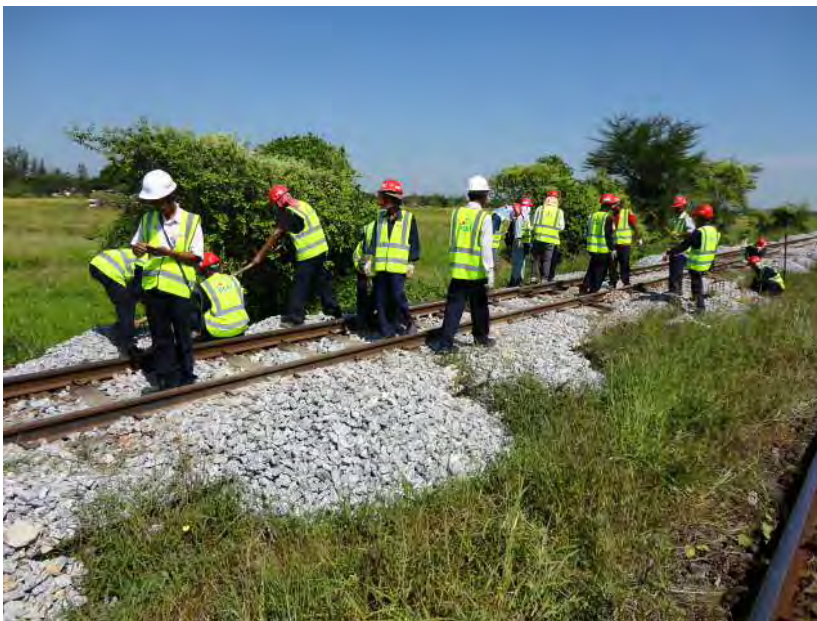
道床補充・整理

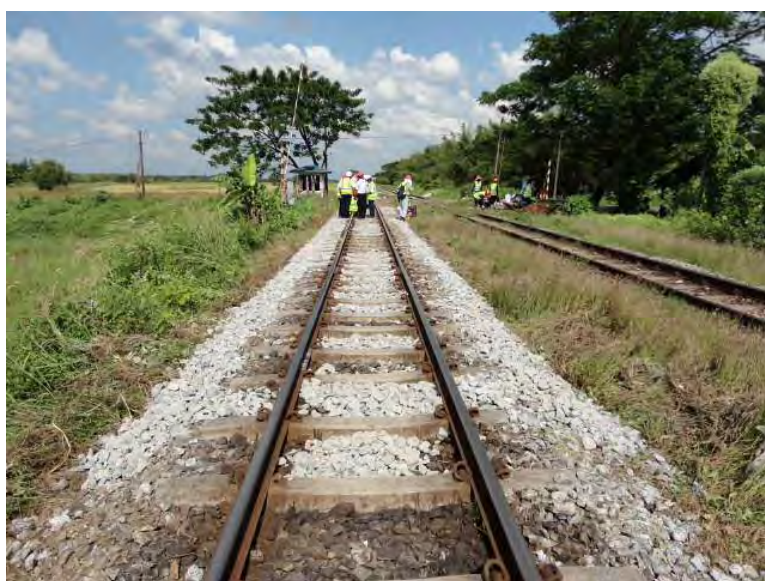
作業終了後の状態

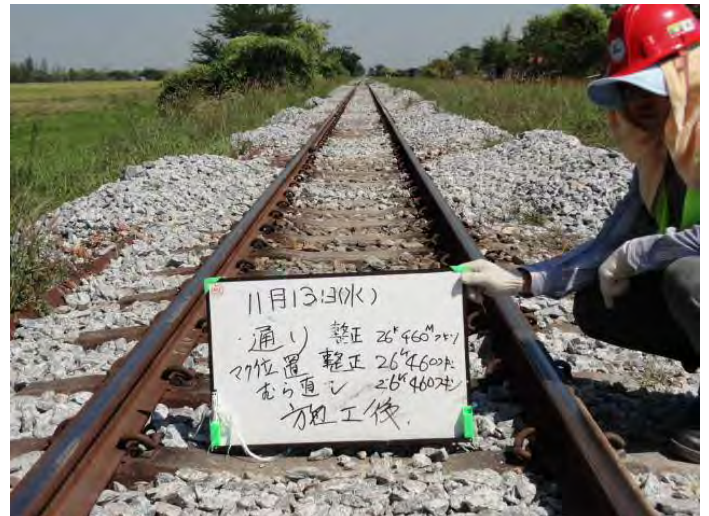
施工後の線路状態

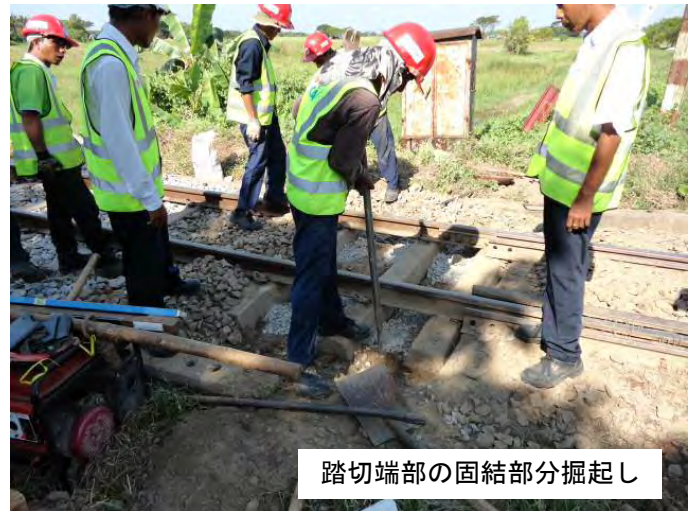
踏切端部の固結部分掘り起し

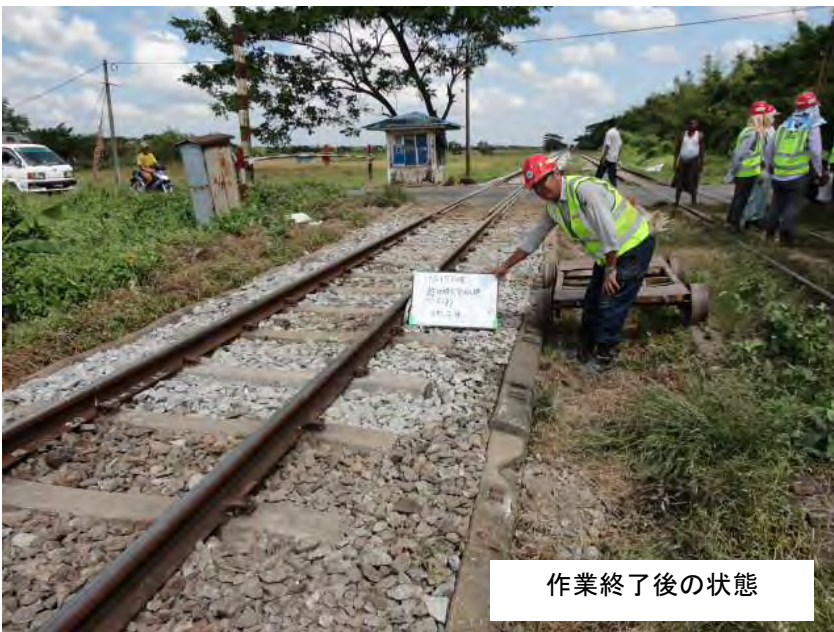
作業終了後の状態

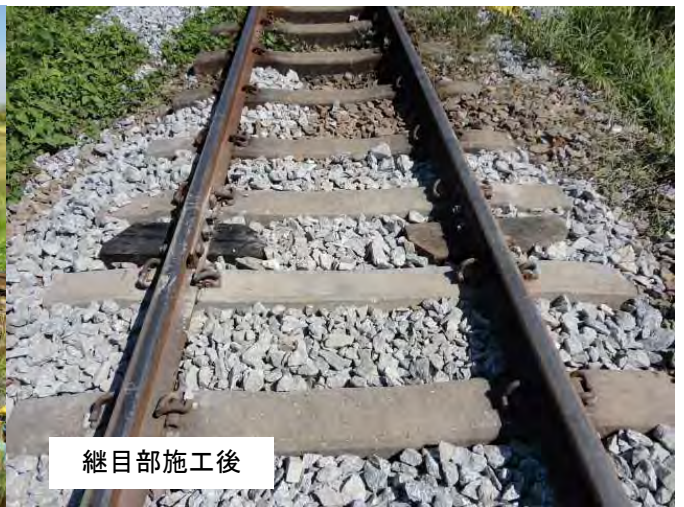
継目部施工後

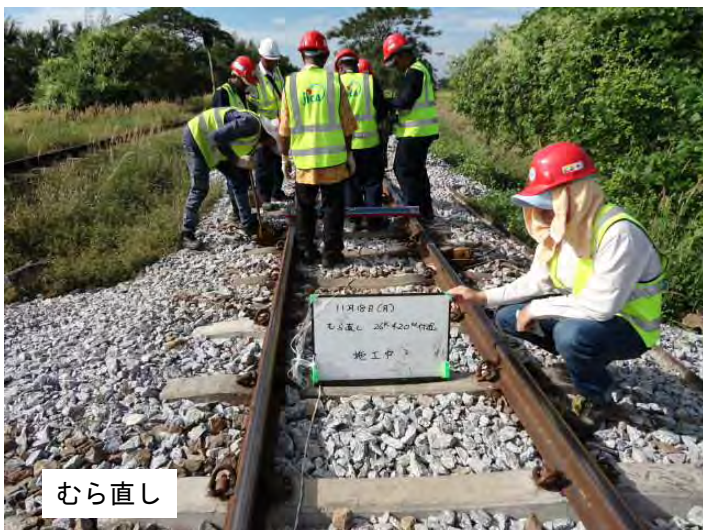
むら直し

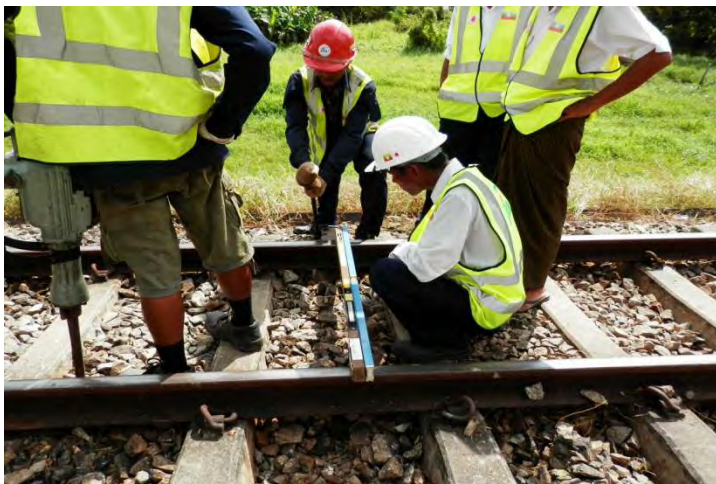
下り線 26 km 500 橋りょうのマンダレー側を 30m に渡り線路こう上作業を行った

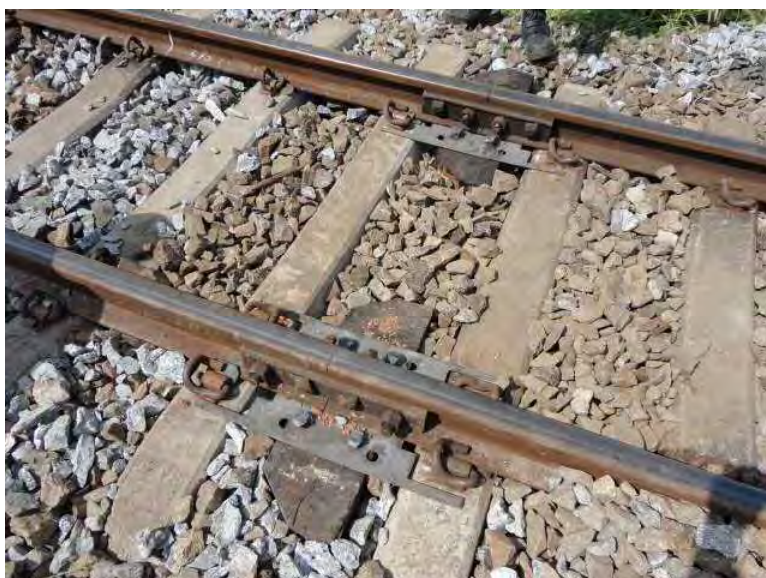
継目部短まくら木

短まくら木を施工すると、つき固めが出来ないので、短まくら木を線路方向に敷設、治具も幅の小さいものに変更を検討中。

継目部の縦まくら木治具の取付けを施工したが、ミャンマー側で準備した短まくら木が幅 200 mm ため、穴の位置を変更しています。

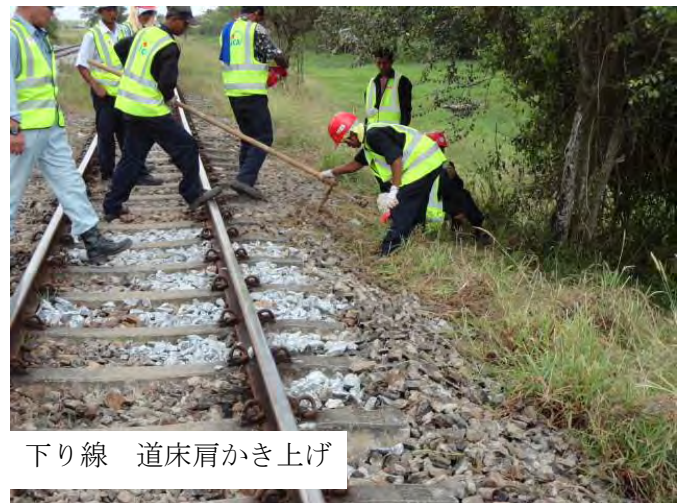
下り線 道床肩かき上げ

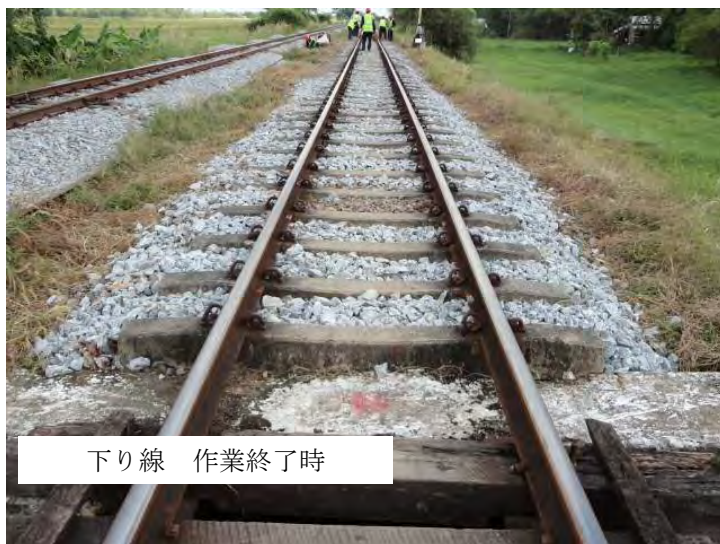
下り線 作業終了時

本日で、下り線の継目部の軌間拡大箇所と橋梁取付け部のむら直し(水準直し)を終了し、計画通り明日から上り線の作業を続ける。

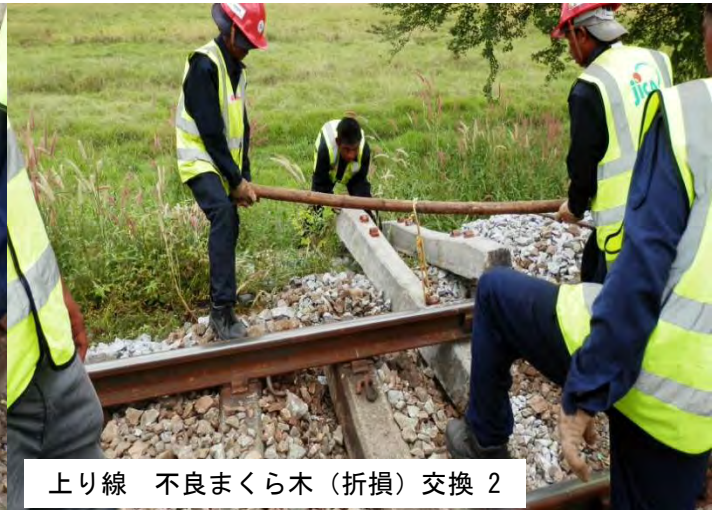
上り線 不良まくら木(折損)交換 2

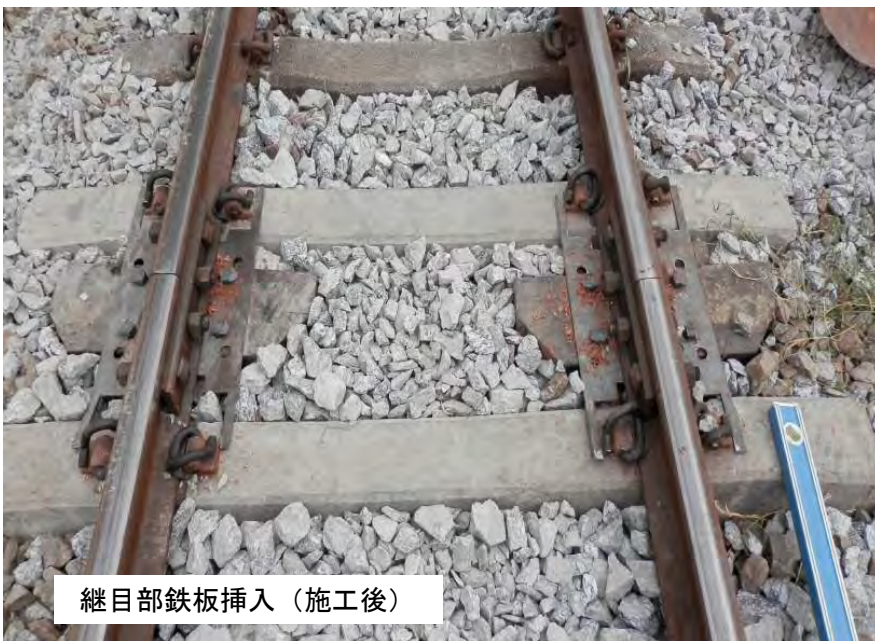
継目部鉄板挿入(施工後)

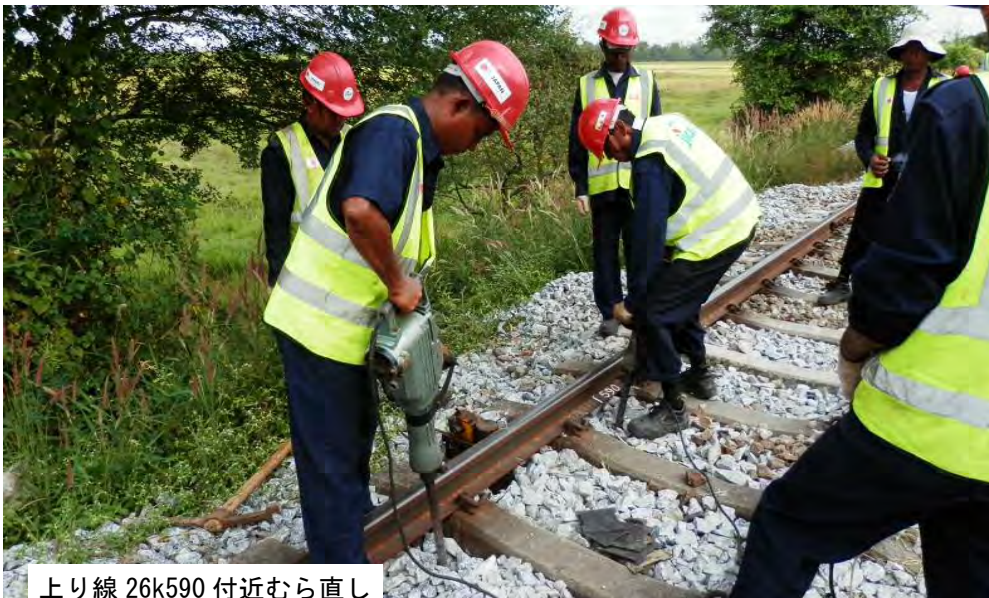
上り線 26k590 付近むら直し

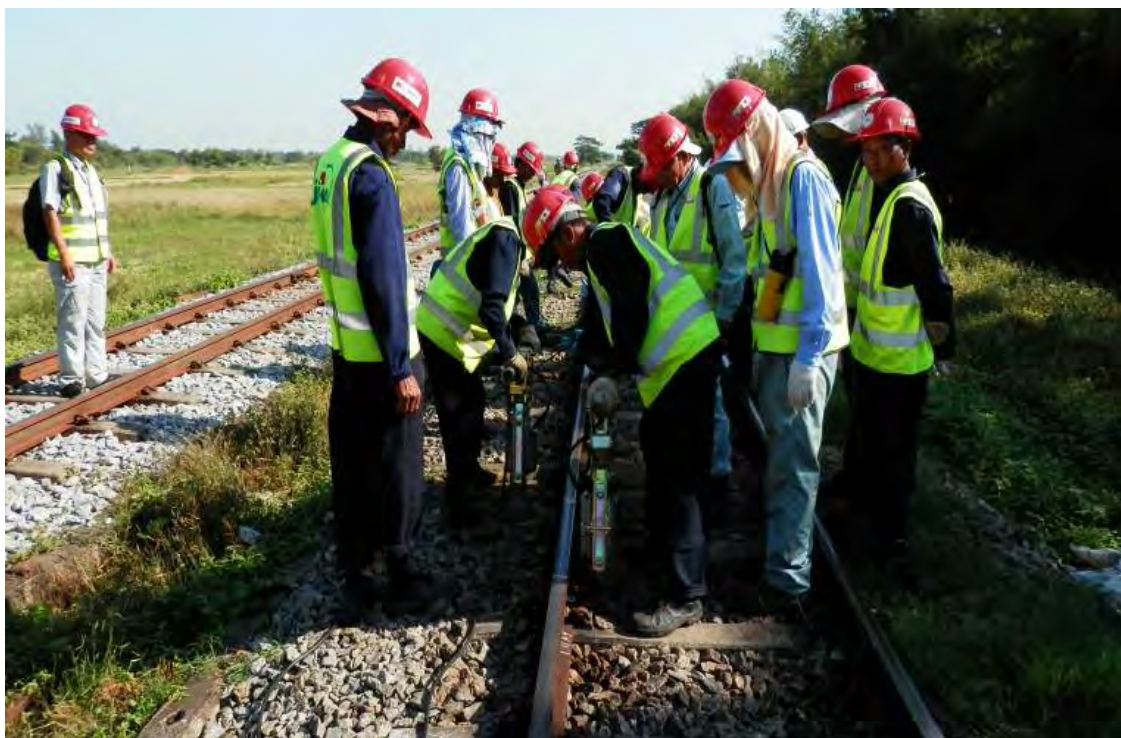
T・Tによるつき固め

○下り線は施工後の検測で-6mmの箇所があったので、再度手直しでむら直しを実施した。
(むら直し実績位置と重複のため実績計上なし) L=5m

○上り線は施工後に水準器で確認したところ、左側の水準が-7mmあったので、再度むら直しを実施した。(むら直し実績位置と重複のため実績計上なし) L=10m

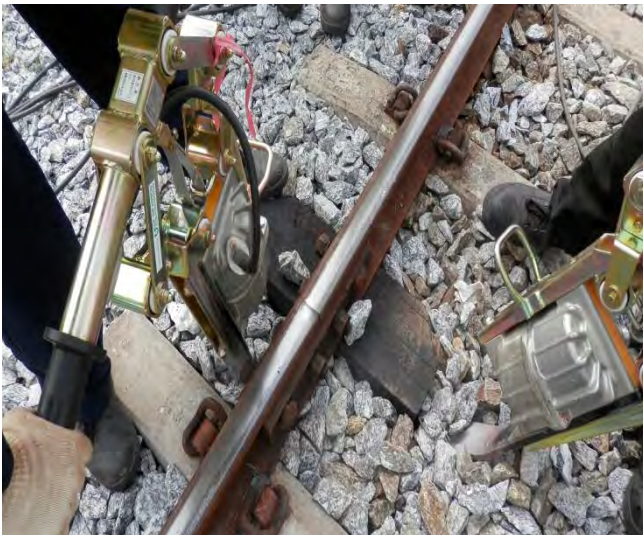
T・Tによる継目部短マクラギ搦き固め

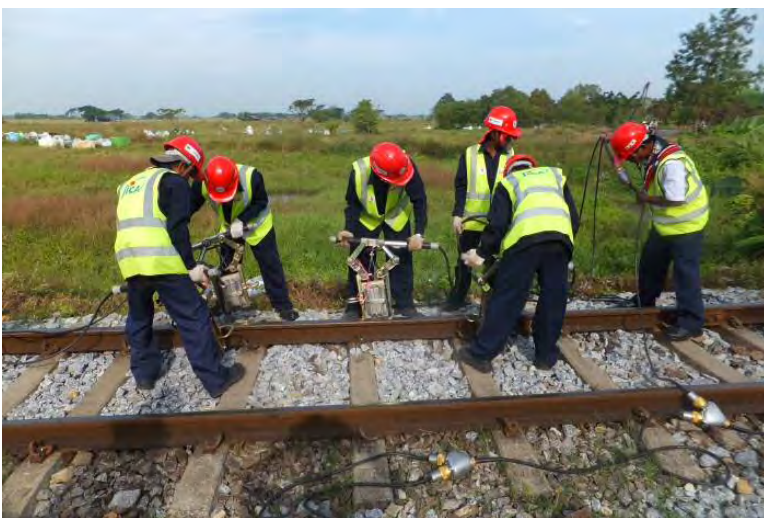
むら直し指導 (A・Bグループ)

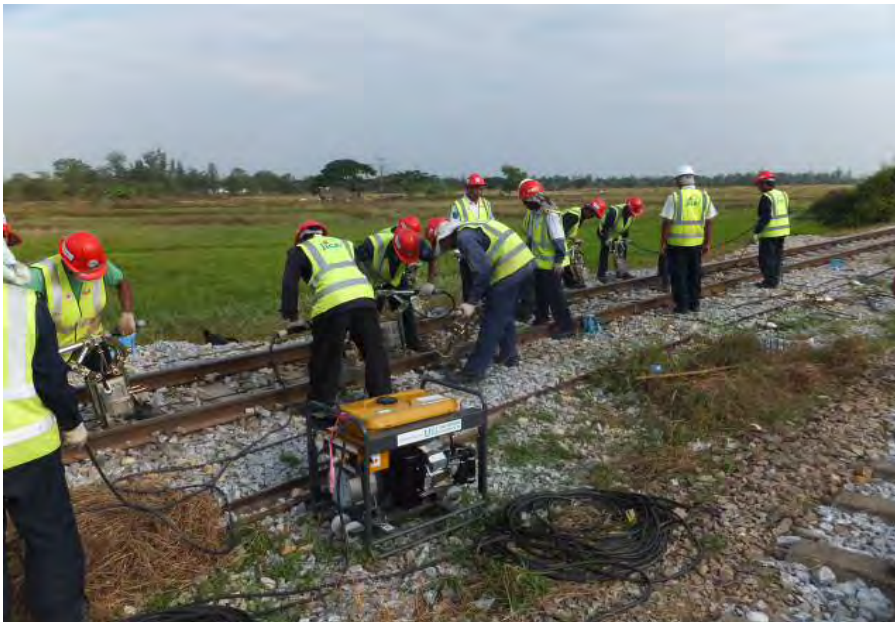
TT8 台によるむら直し

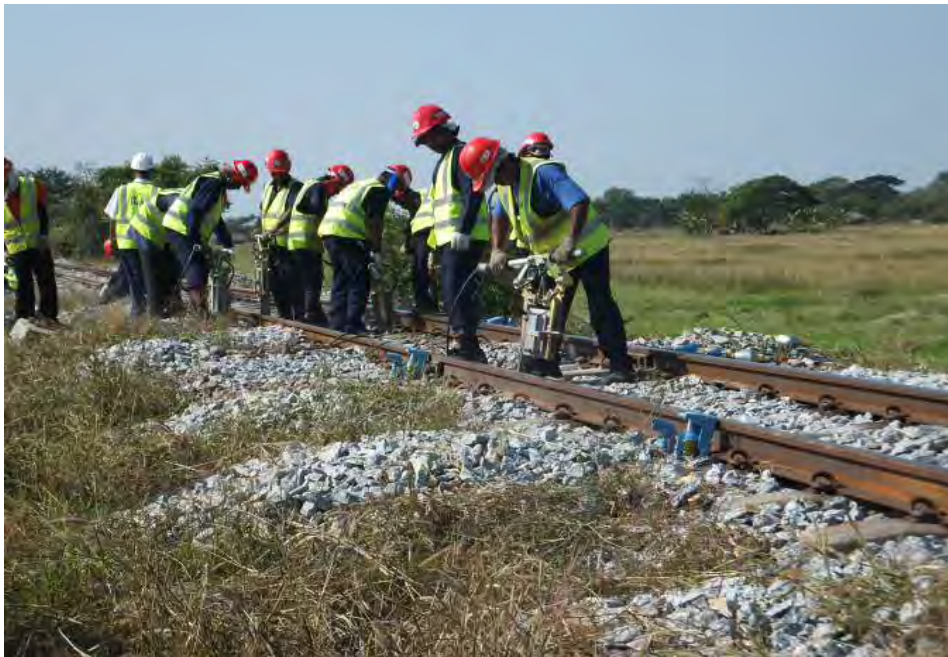
TT8 台によるむら直し

総つきで 131m まで伸ばすことが出来ましたが、通り直しが出来なかったため、明日通り直しをして、来週から下り 12 km 200 よりバゴ一方で行います。

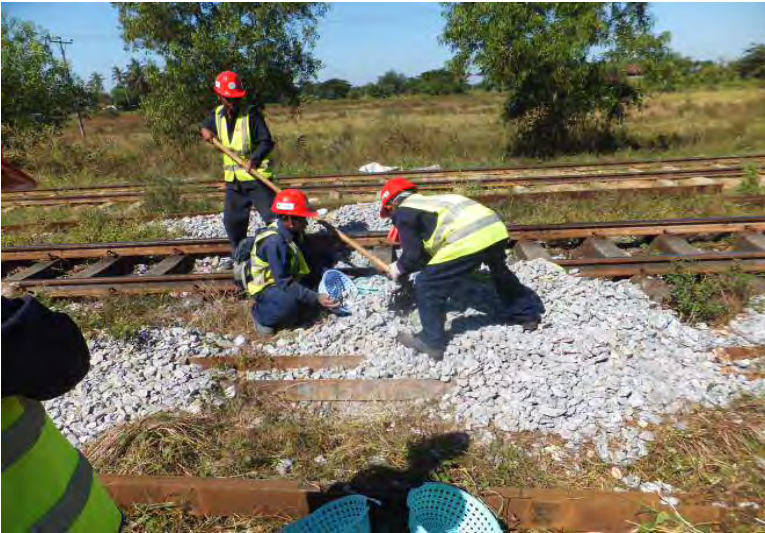
バラスト補充・整理

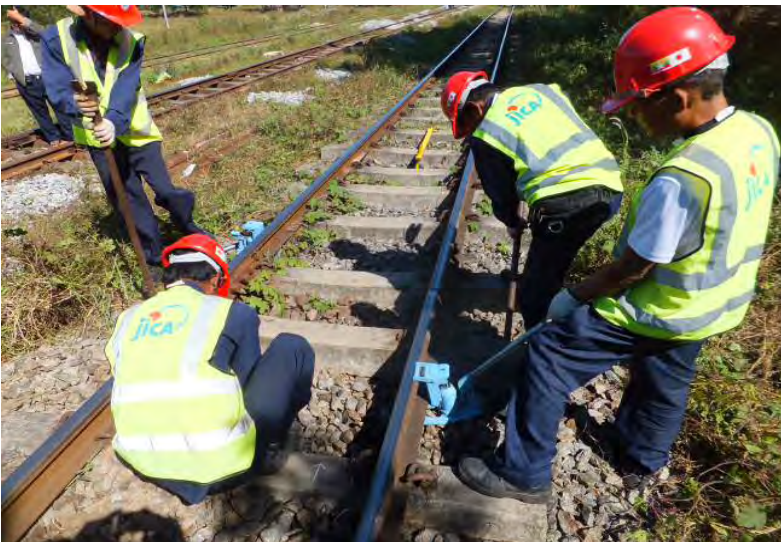
マクラギ位置修正

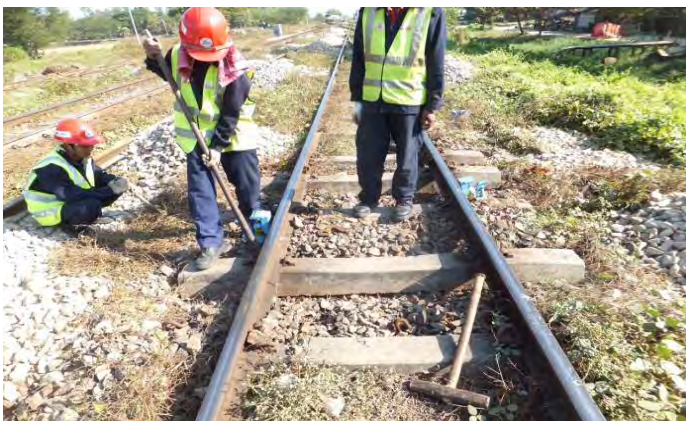
マクラギ位置修正

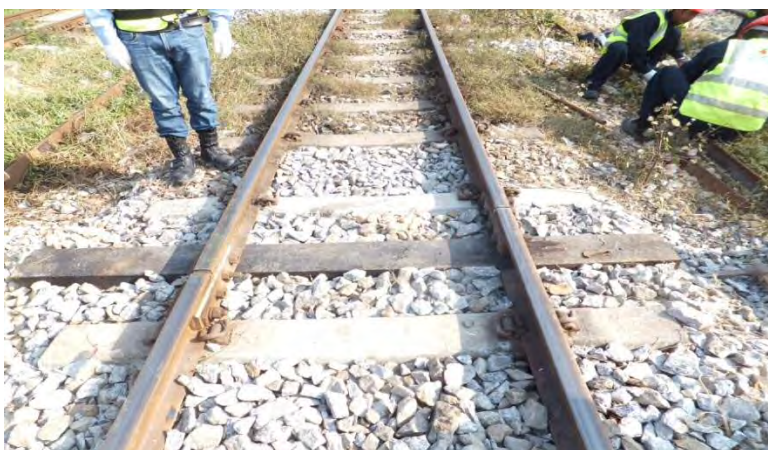
継目用木マクラギ挿入

上り線 12km456 絶縁継ぎ目部に木マクラギを挿入した。

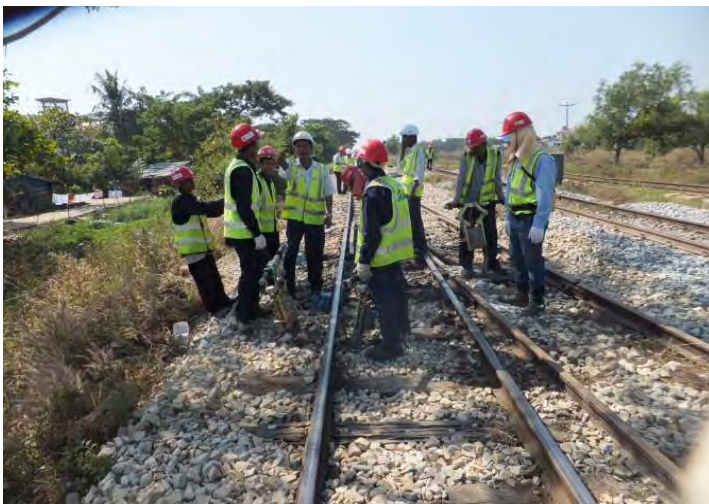
分岐器浮き木マクラギつき固め

下り線 12km500m 付近分岐器が浮いているため、バラスト補充とカラつきを行った。
明日はバラスト補充箇所 12km575~630 付近のむら直しを行う。

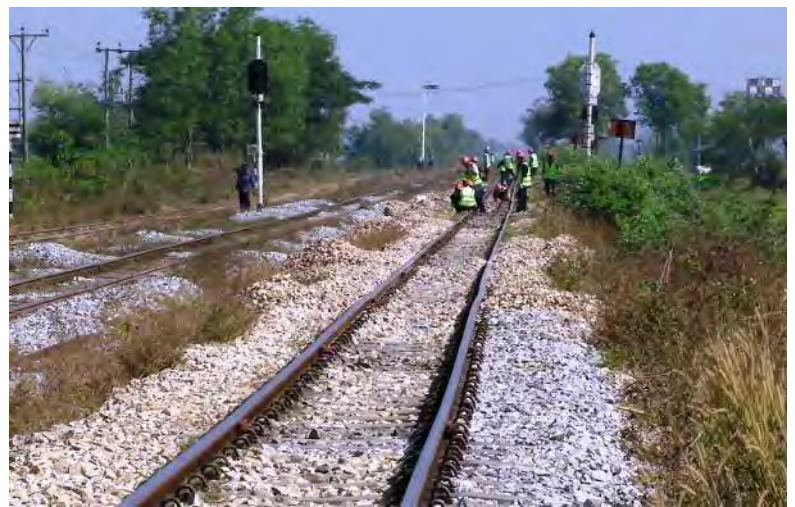
砕石補充とマクラギ位置修正

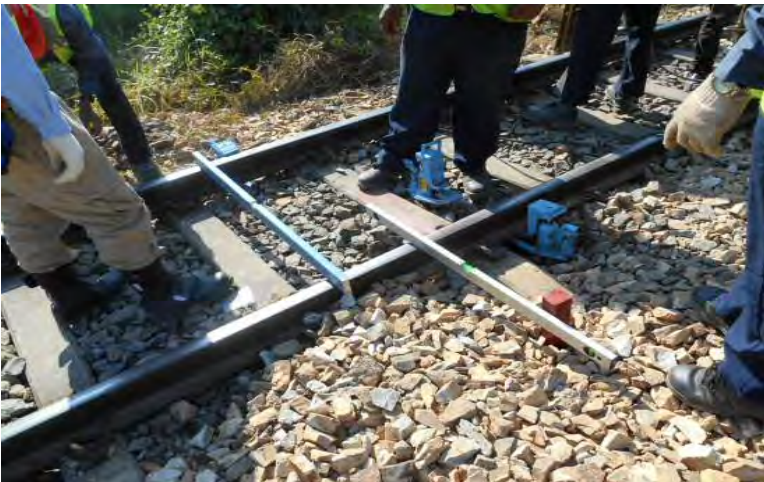
基準杭と基準レールのレベル合わせ

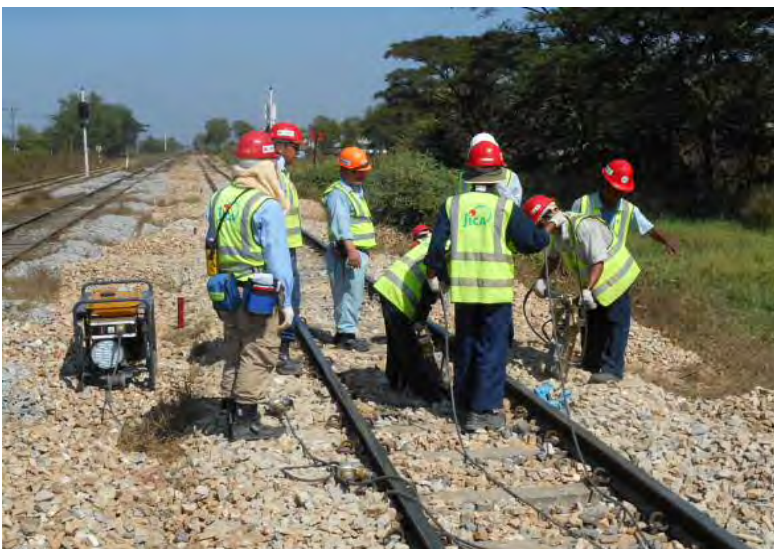
居残り手直し総つき(ヤンゴン方)

12k705m ~ 725m 水準不良のため、手直し総つき固めを行った。

(暑いせいもあるが、水準の確認を怠ったため、1グループだけを残して、手直しをさせた。)

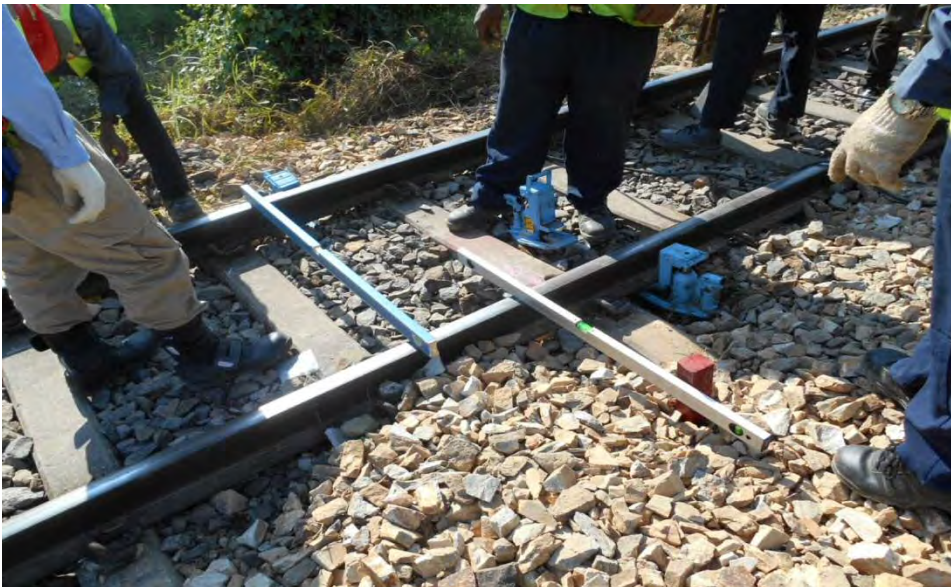
基準杭と基準レールのレベル合わせて、レール扛上

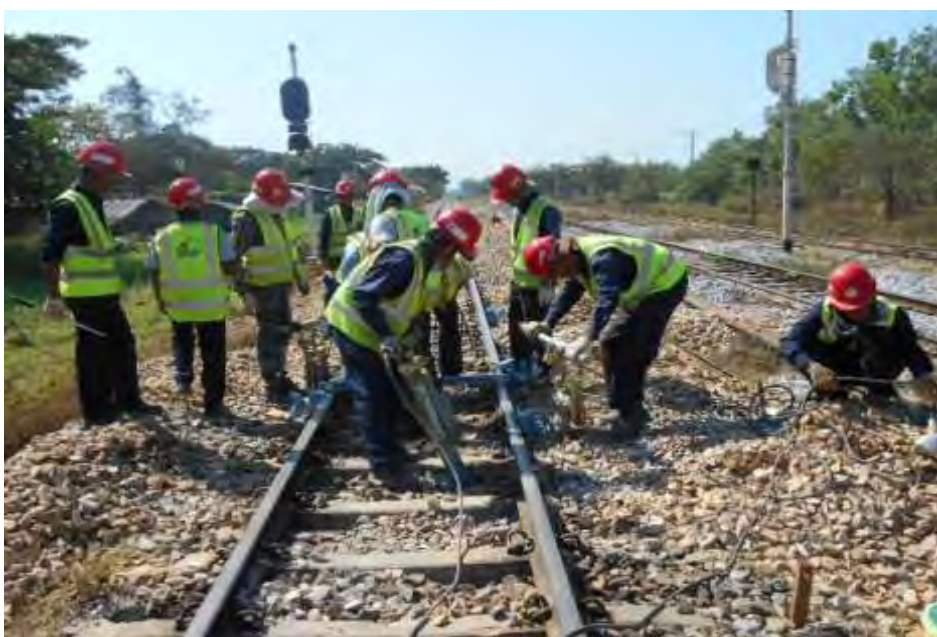
下り線 12k810 付近総つき固め

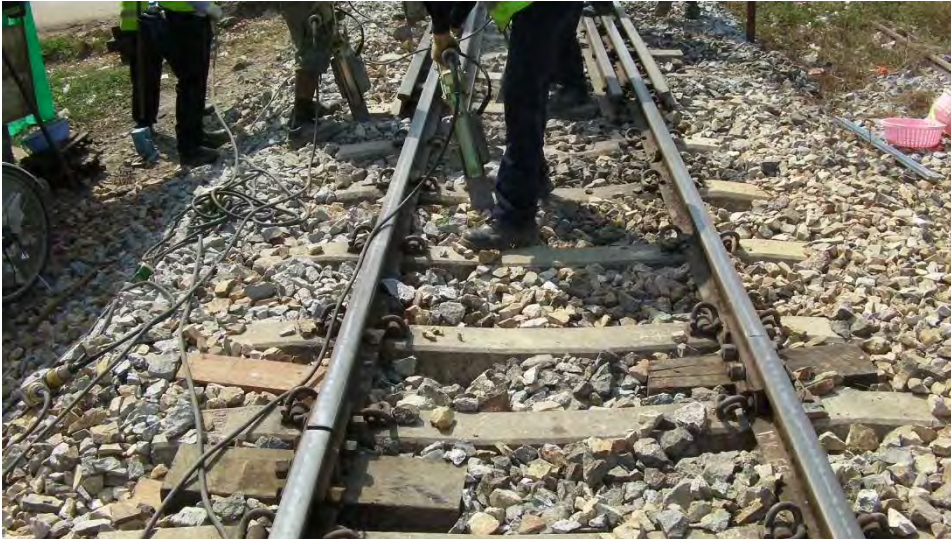
継目落ち修正

レールに癖が有り、思うように通りが直らない。

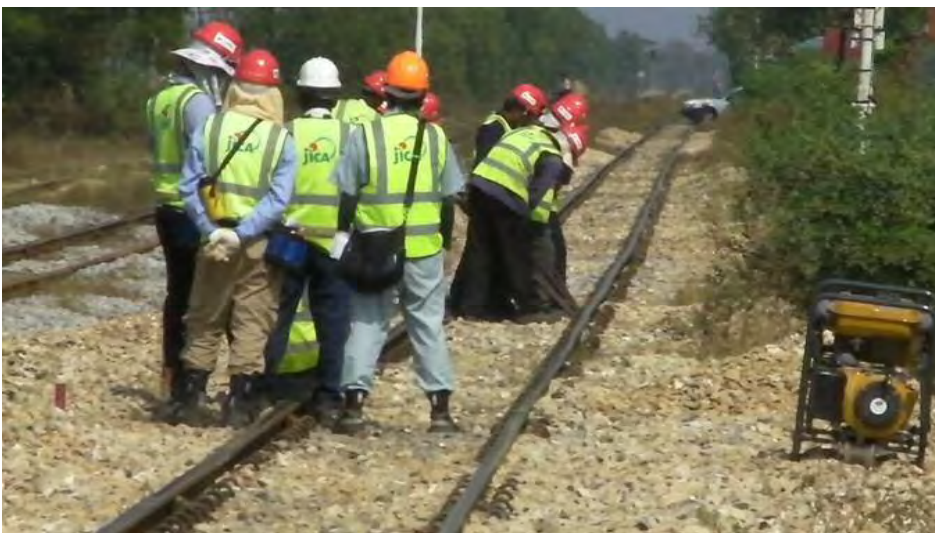
下り線 12k750 付近通り直し

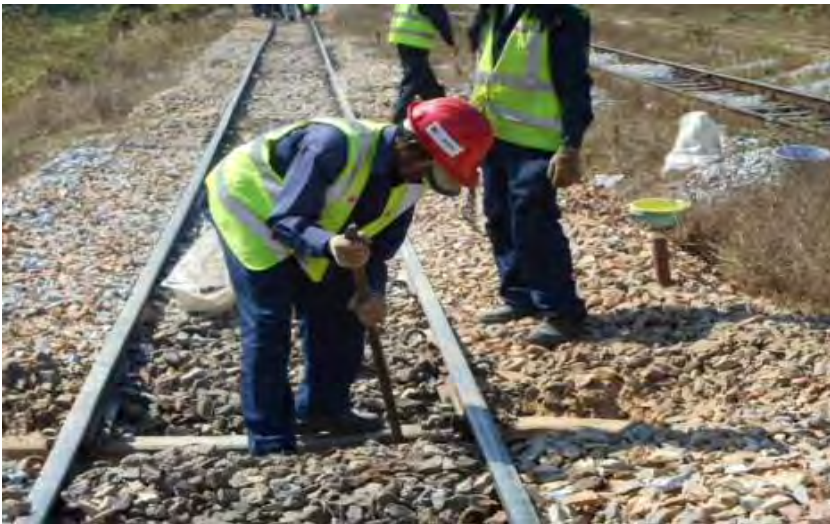
マクラギ位置修正

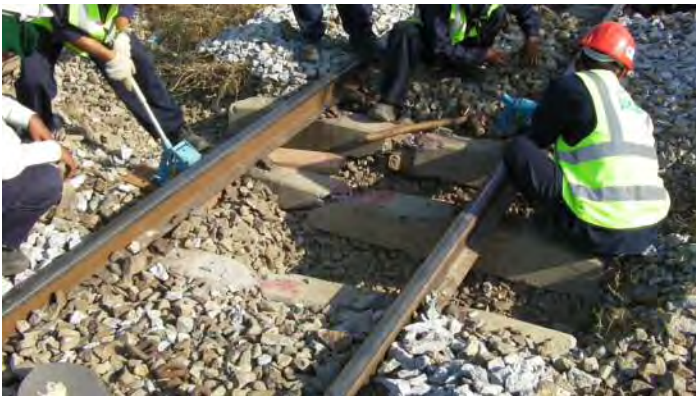
破損マクラギ撤去

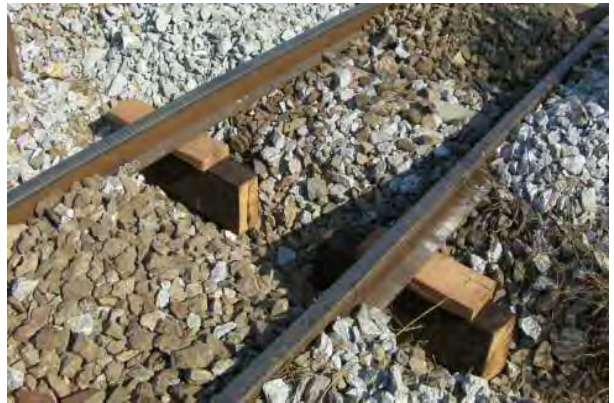
短木マクラギを使って仮レール受け

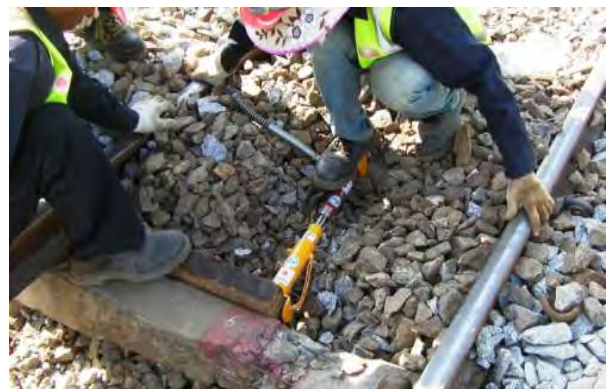
レマクラギ位置整正器を使って破損マクラギの移動

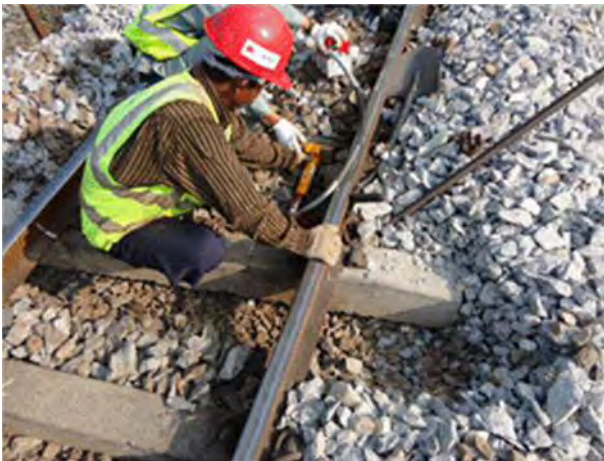
マクラギ位置修正

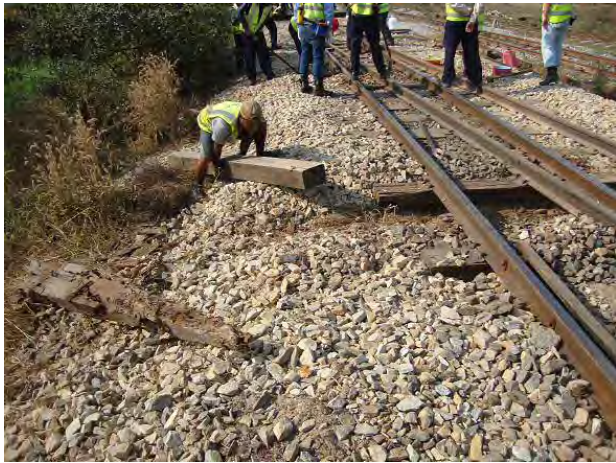
古枕木と新枕木

午前 8 時に 12 km 630m 踏切に集合・ 点呼実施し、分岐マクラギ交換、位置整正、仮杭打設、レベル測量を行った。分岐マクラギ交換時には、パッキンを入れ、安全に気を付けながら作業を行った。明日は分岐器前後の総つき固めを行う。
