## 作業報告

場 所 Togyanggale 駅構内 上り線 11k960m~12k010m、

作業内容

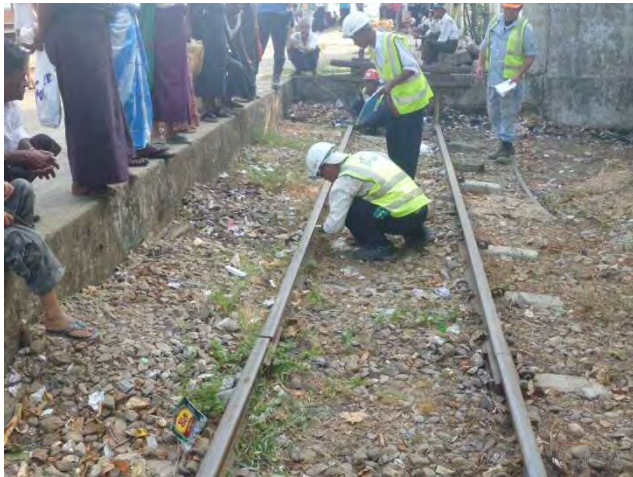
施工前検測

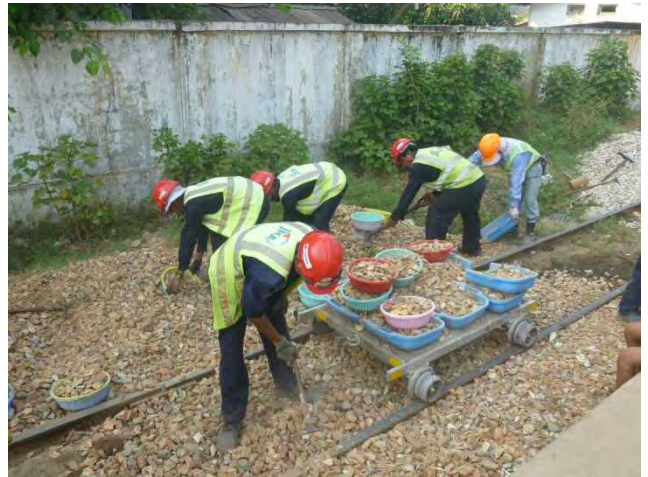
道床小運搬及び道床補充

本日よりティラワ線の軌道整備を始めた。ホーム内はゴミが散乱していたため、ゴミ拾いからスタート、先日までにスポットで道床の取卸しが行われていたため、小運搬して道床補充を行った。また、道床部分では土砂混入割合が極めて高く、計画通りの扛上が出来ないため、一部道床入替を併せて実施した。最後に軌道検測をして本日は終了した。

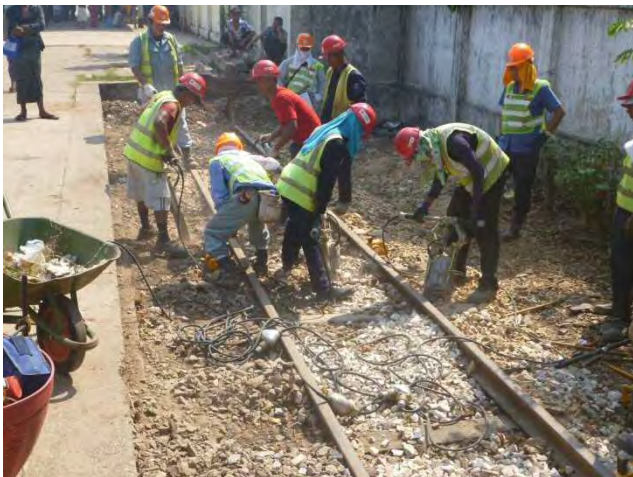
むら直し

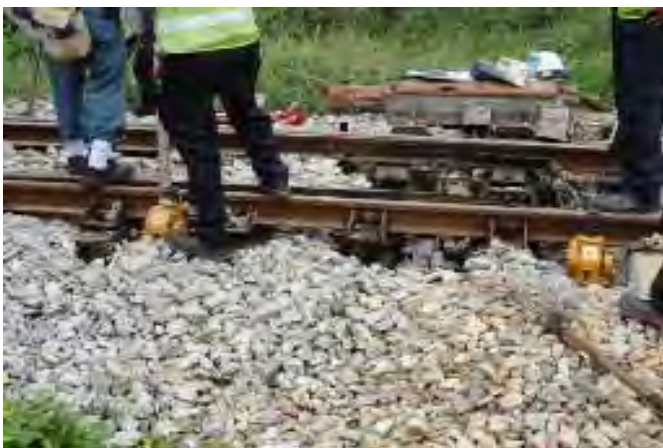
分岐器内のマクラギの支持力がない箇所は、バールで持ち上げて十分に突き固めをし、再度クギを増し打ちさせた。

こう上時の不良枕木の状況 (隙間ができる)

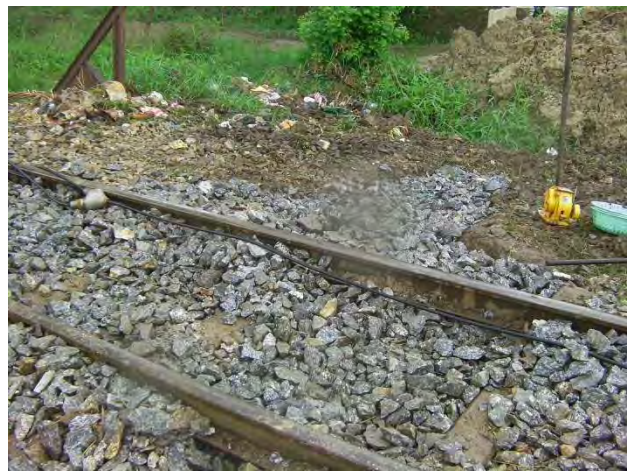
ダゴン大学線の比較小さな軟弱地盤箇所が有り、その箇所のバラスト交換、泥土撤去及び排水溝を施工した。掘削機械が無く、泥土の中にバラストも交じっていて、2.0 m<sup>3</sup>の掘削で6人・2時間が掛かった。今後軟弱地盤対策を行う時はバックホウ(0.25 m<sup>3</sup>程度)が無いと効率的な施工が出来ない。この軟弱地盤箇所では20mm扛上した

バラスト交換、排水溝し

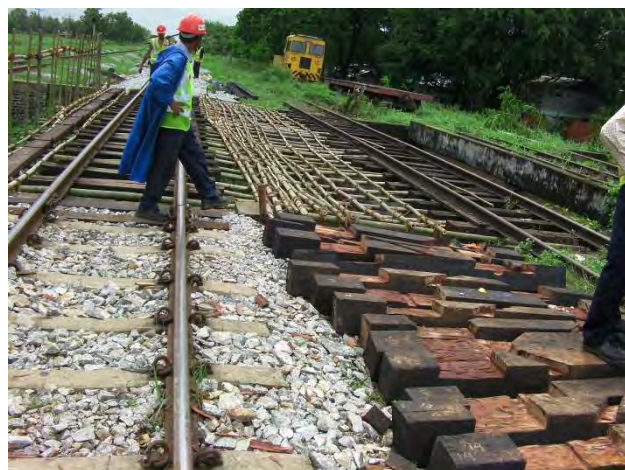
2班に分けて、総つき固め(B班、D班)と橋マクラギ加工・橋りょう足場組立(A班、C班)を行った。現在使用している橋マクラギは並マクラギを使用しているため、橋マクラギを使用すると、橋りょうの前後を400mm扛上することになるため、切込を300mmとして発電機、電のこ、チョウナ、平のみを使用して加工した。(日本では切込を200mmまでとしているが、MRエンジニアとの打合せで了解済)

加工橋マクラギと落下防護工

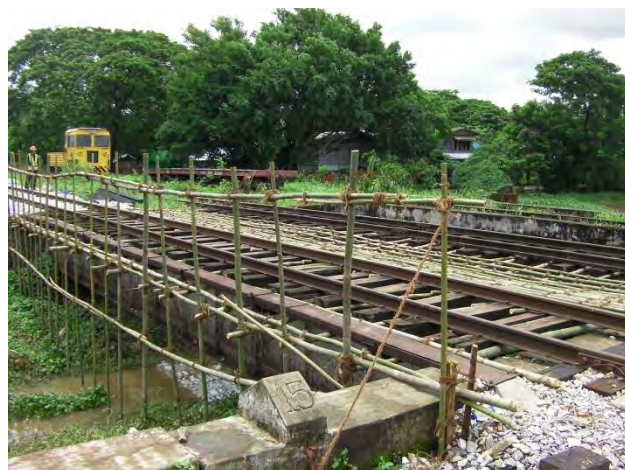
足場架設完成

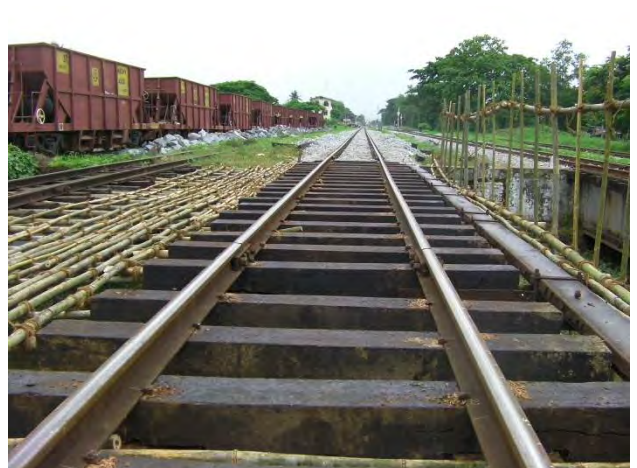
施工後

10本交換の予定だったが、暑くもなく、落下防護工で作業スペースも有り、少々時間が掛かったが、23本全ての交換を終えた。

マクラギ交換でレールが15mm上がるので、橋りょう前後の取り付け部のレール扛上、むら直しを行った。

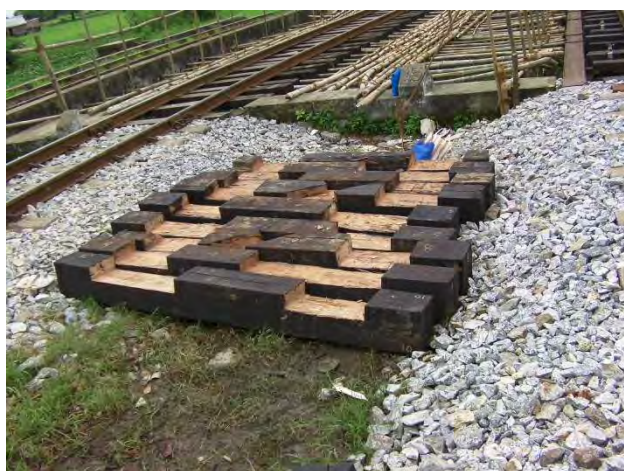
加工し終わった橋マクラギ

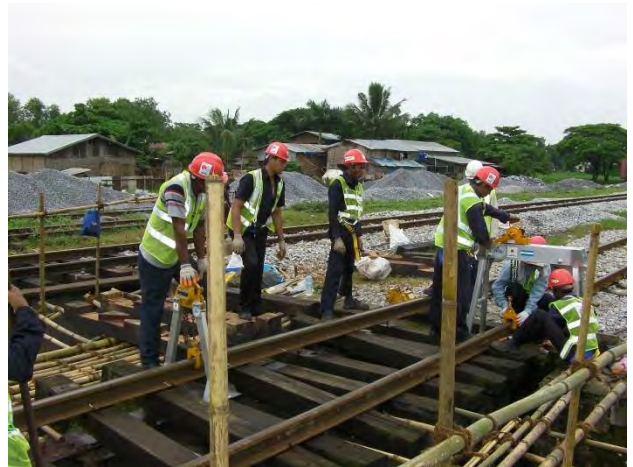
上り線橋りょうレール扛上

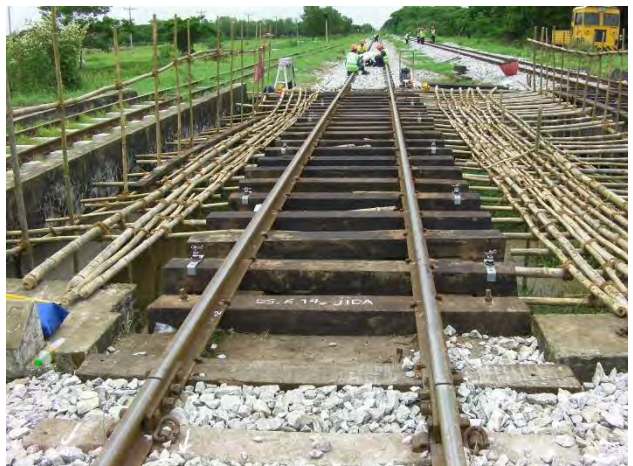
上り線橋りょうマクラギ交換完了

上り線橋りょうは全て交換ではないので、レベルの調整で手間取り、終了は12時半となった。雨も多く、MR作業員、JICAスタッフを含めて、5名欠席で、作業中は曇りだったが、14:00からスコールとなった。

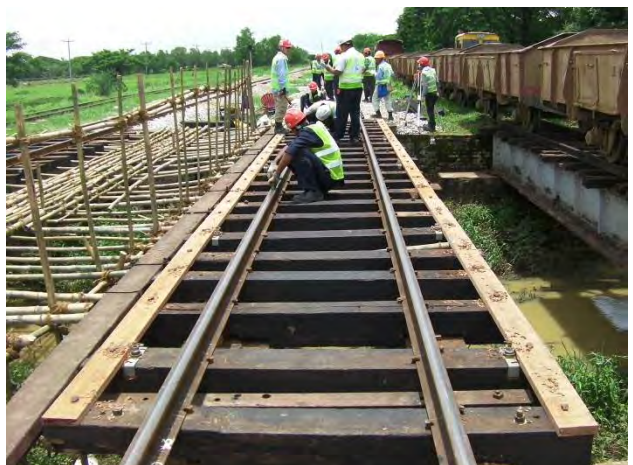
下り線橋りょうけい材取付け完了

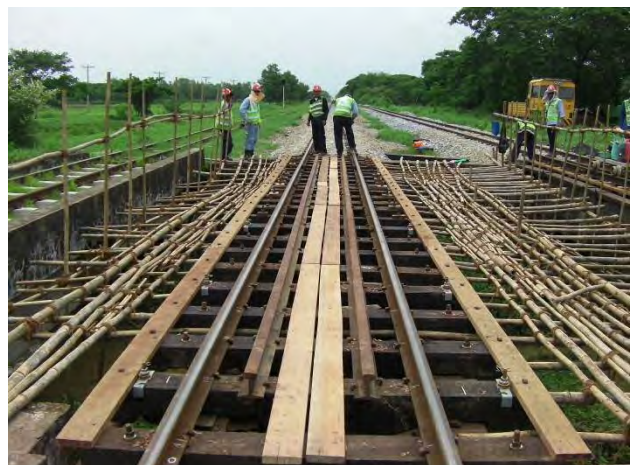
上り線橋りょう改良終了
