## 作業報告

場 所 上り線 12k060~210m No15 上り線橋りょう

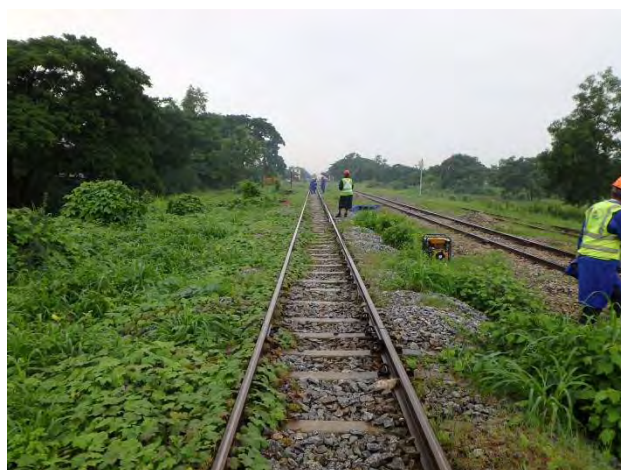
昨年12月下旬に総つき固めを行った箇所であるが、継目落ちも有り、最大で20mmの扛上をした。

施工前 (12k245m ヤンゴン方)

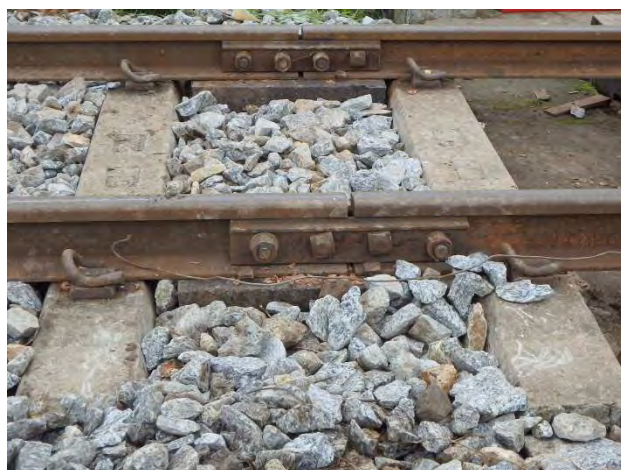
計画線を作成する間、PCマクラギ位置整正、アバット部の継目位置に縦マクラギを挿入した。

アバット部の継目縦マクラギ

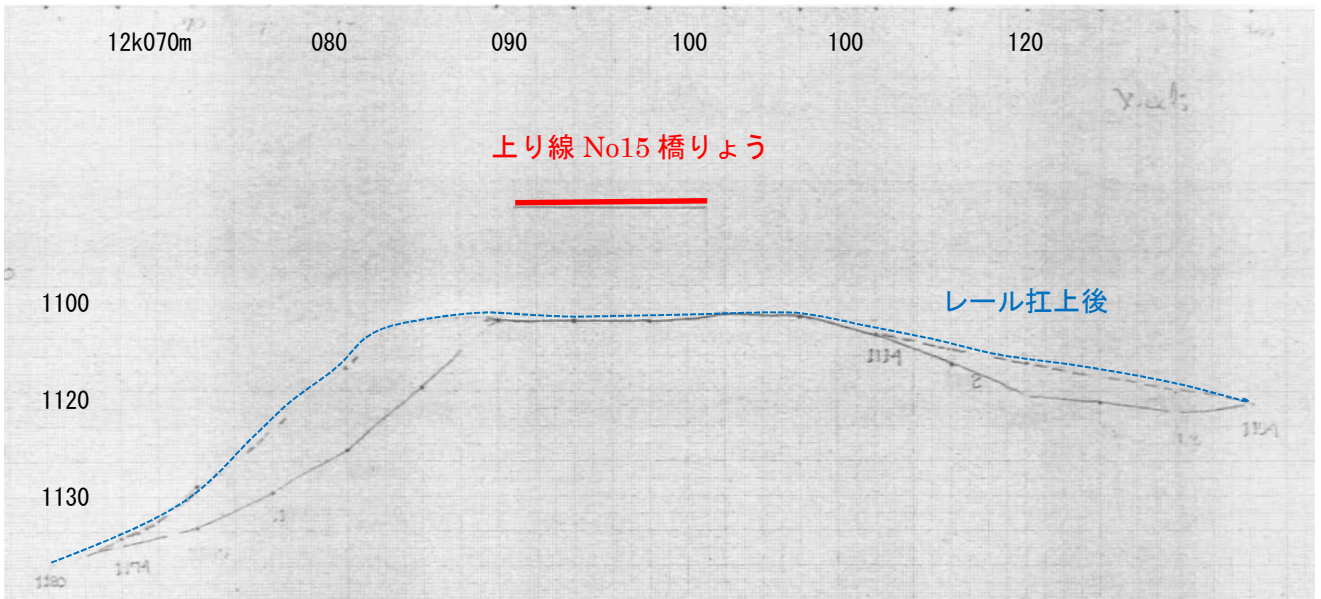
上り線 12k060~140m の縦断

A,B班は下り線橋りょう、C,D班は上り線橋りょうに分けて、橋りょう前後部のむら直しを行った。各班の責任者にレベル測量・計画線を作成させ、それを基にレール扛上を行った。その結果は下記の通り。

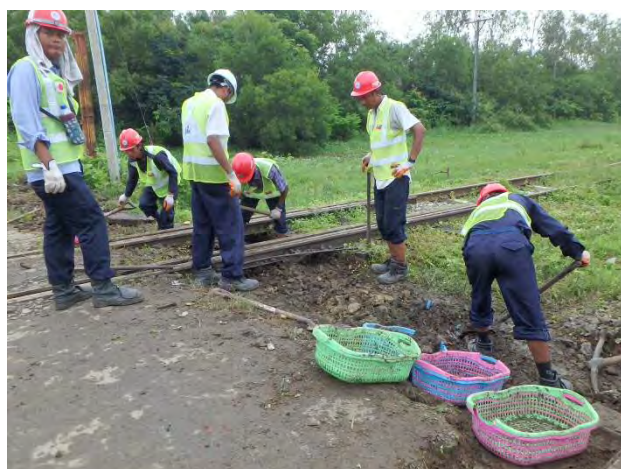
踏み切り端部は、泥・雑草が多いので、ダゴン大学線も含めて、道床交換を行い、合わせて、バラストで横断排水が出来る様にした。

踏切端部掘削整・横断排水工

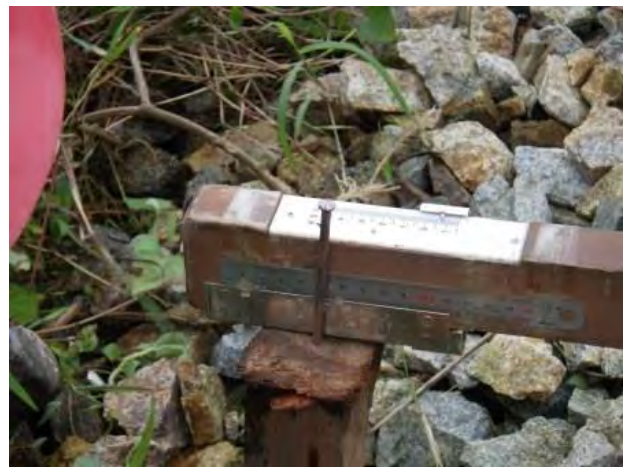
標準ゲージで作った縦距測定器
