作業報告

本日は、ナモイ・トゥチャンカレー駅間下り線の道床交換・総つき固めを行った。
当初、一部軌道降下を計画していたが、昨夜の豪雨で滞水を多く確認したため、軌道内の土等を撤去後、レール扛上することに変更した。

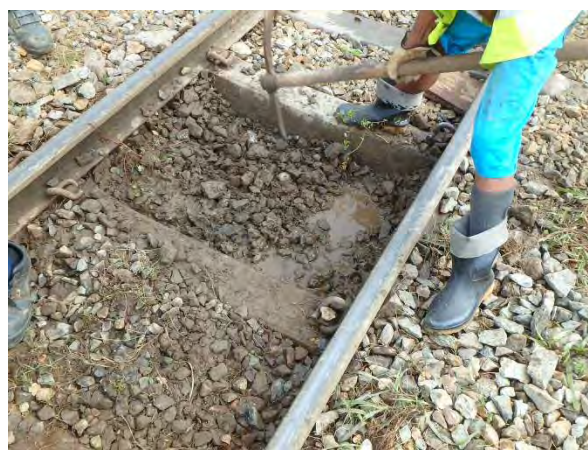
滞水を確認

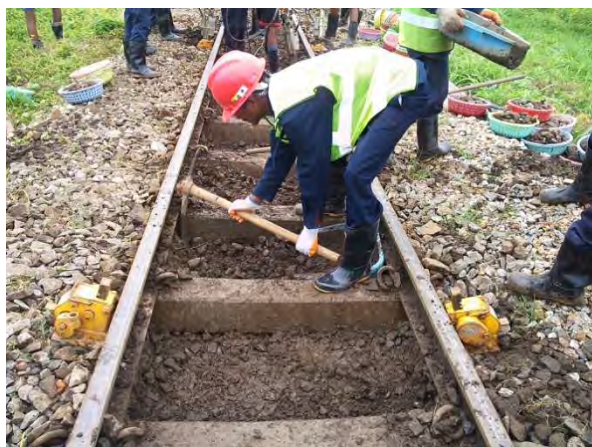
道床撤去

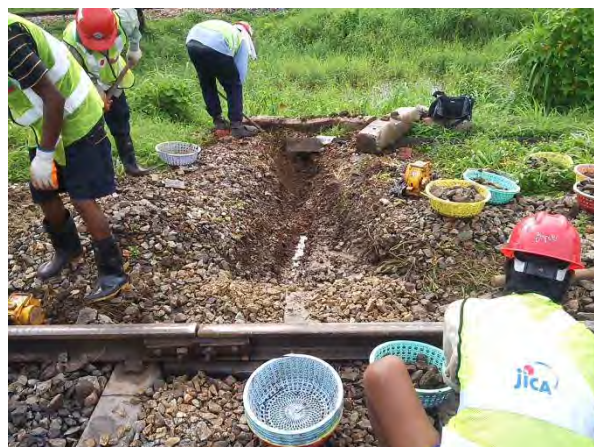
排水設備整備

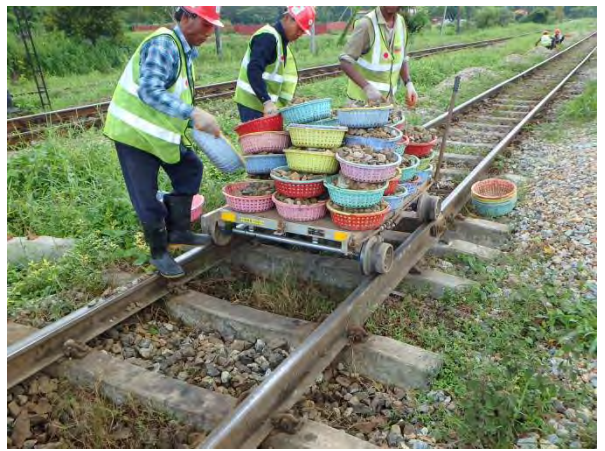
バラスト補充

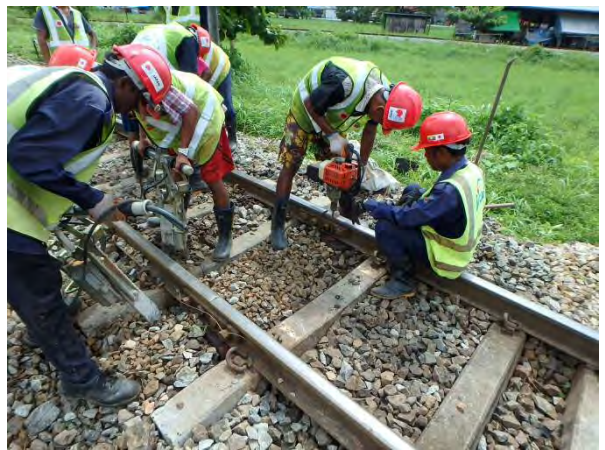
継目短マクラギ穿孔とつき固め

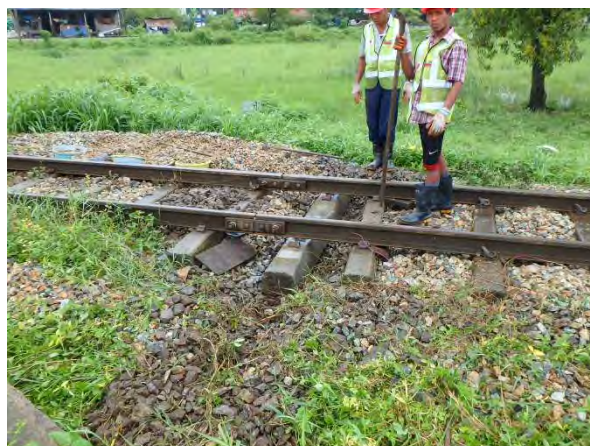
PCマクラギ交換と位置修正

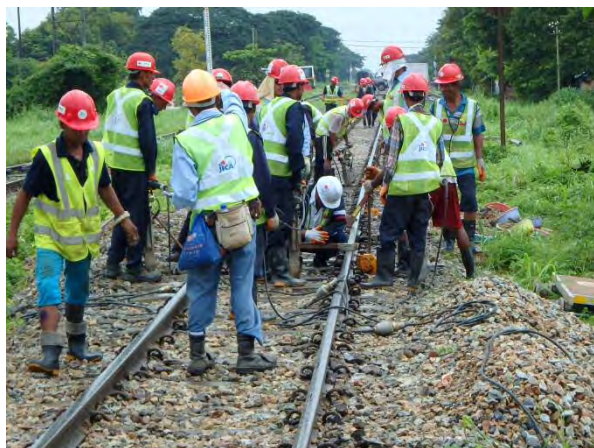
総つき固め 1

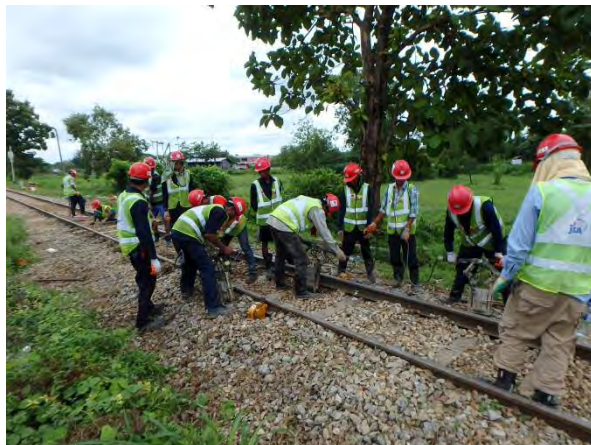
むら直し

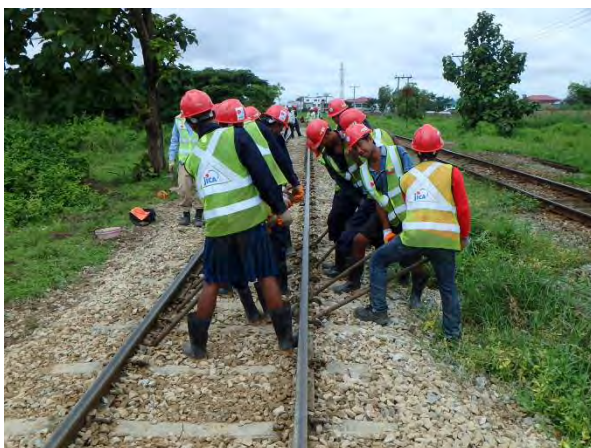
通り直し

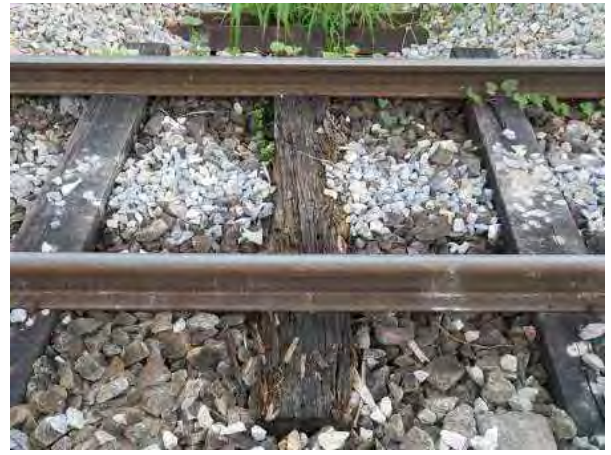
締結力・支持力を失った木マクラギ

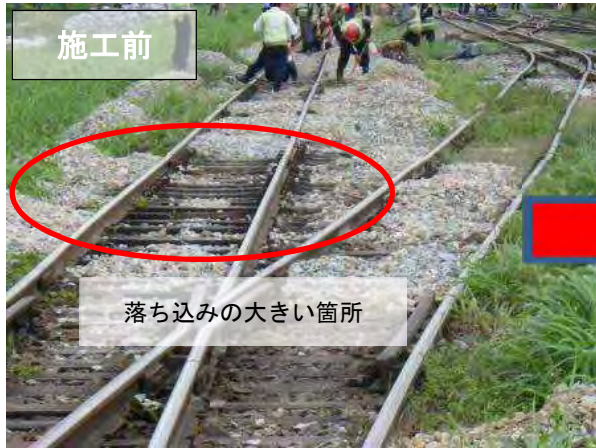
施工前

落ち込みの大きい箇所

本日は、ナモイ・トゥチャンカレ駅間上り線のむら直しとマクラギ交換、バラスト補充を行った。レール扛上を2箇所で行ったが、落ち込みの大きい箇所(51A分岐器付近)の最大扛上量は46mmである。

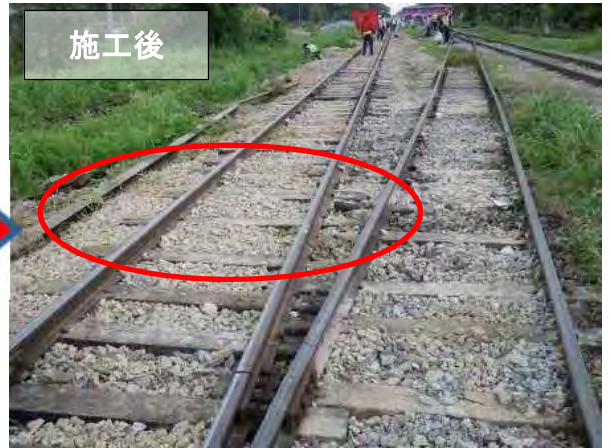
施工後

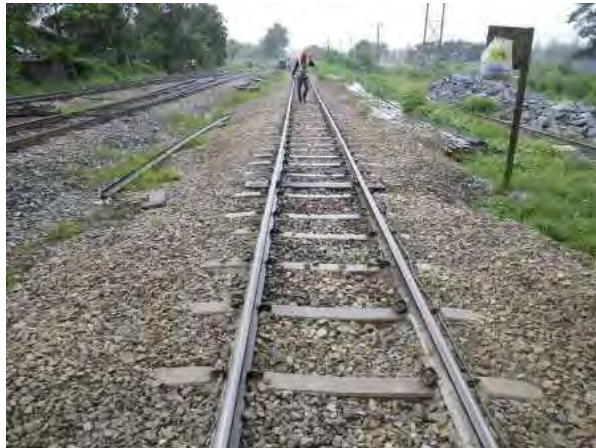
レール扛上後の様子(踏切手前)

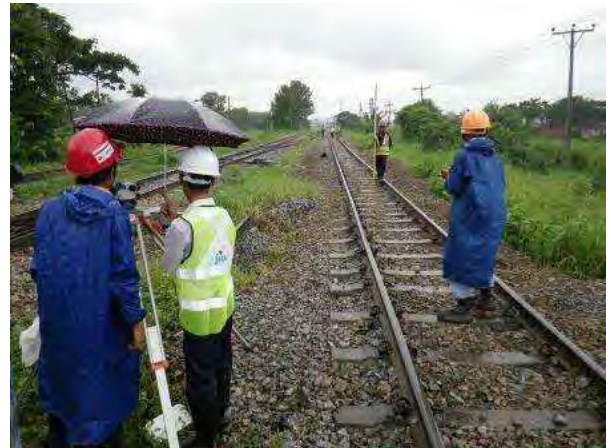
施工後の仕上がり確認(水準測量)

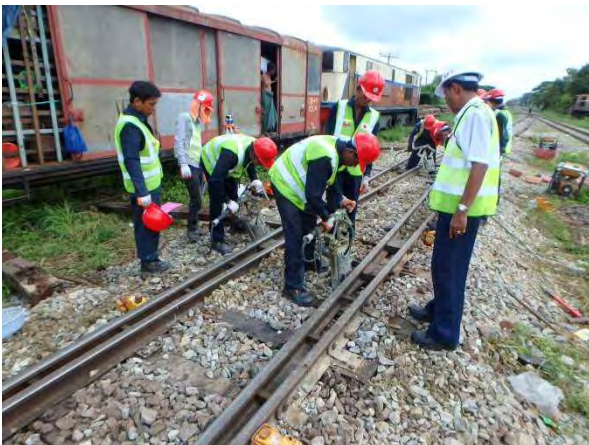
初めてのタイタンパー作業

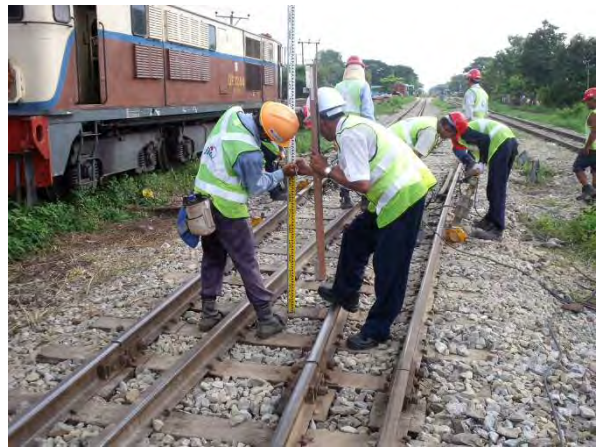
スタッフの読み方指導

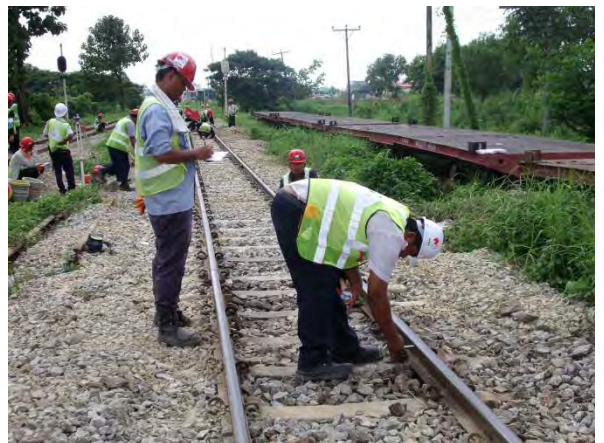
軌道検測指導

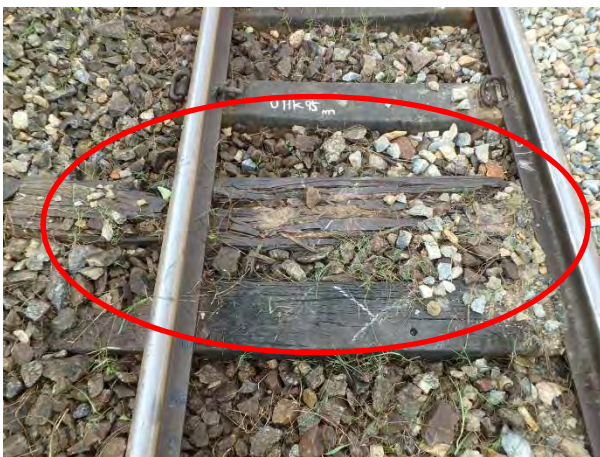
マクラギ位置整正・木マクラギ撤去

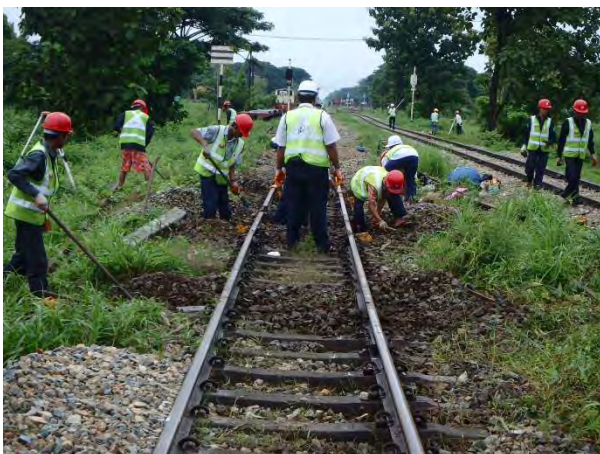
マクラギ交換(PCマクラギ挿入)

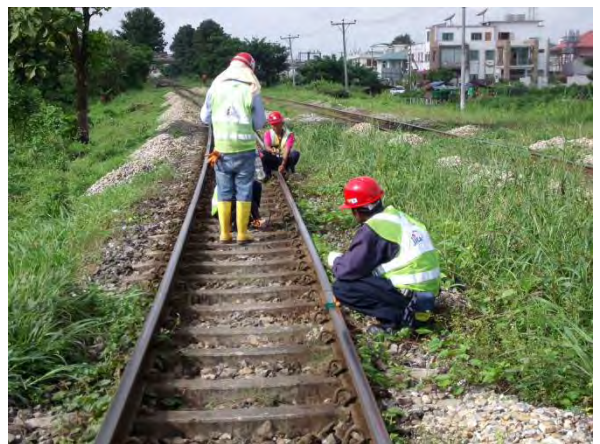
正矢量検測

本日は、ナモイ・トウチャンカレー駅間下り線の曲線整正の準備として、最初に曲線部の既設の正矢量の検測を実施し、これから基準杭設置の準備として移動量の計算を行うが、曲線半径は概ね 850m、カント量は 30 mmとして、むら直し及び総つき固め、継目部短マクラギの挿入を行った。

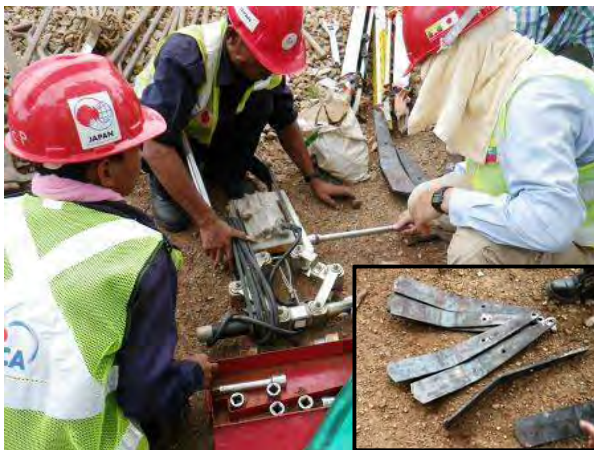
タイタンハンマーのブレードの交換

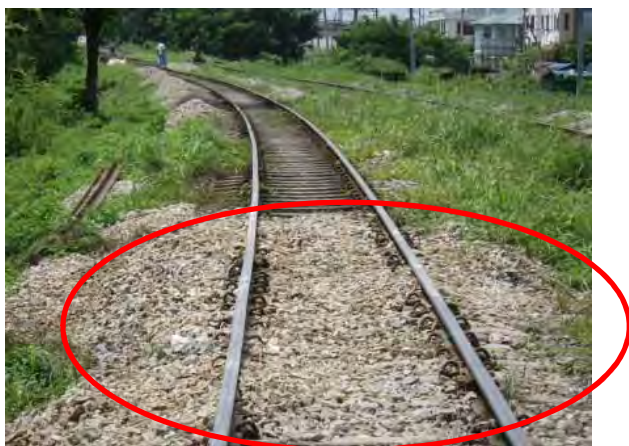
バラスト補充後の軌道

本日はナモイ・トゥチャンカレー駅間下り線の曲線整正の準備として、バラスト補充及びむら直しを行った。曲線部の多くの箇所はハシゴ状態でほとんどバラストがなく、まずは十分な補充が必要な状態である。

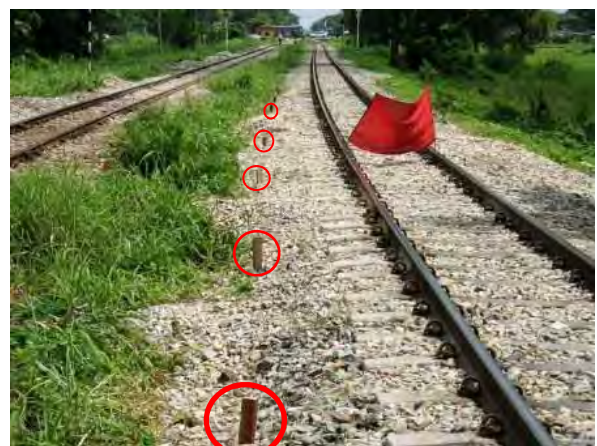
基準杭設置の様子

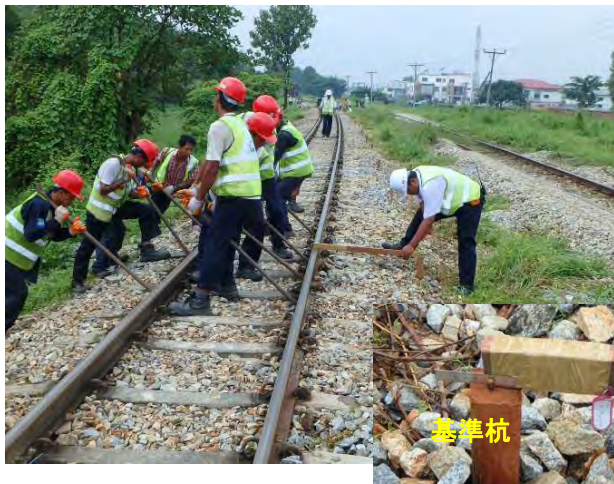
曲線部通り修正

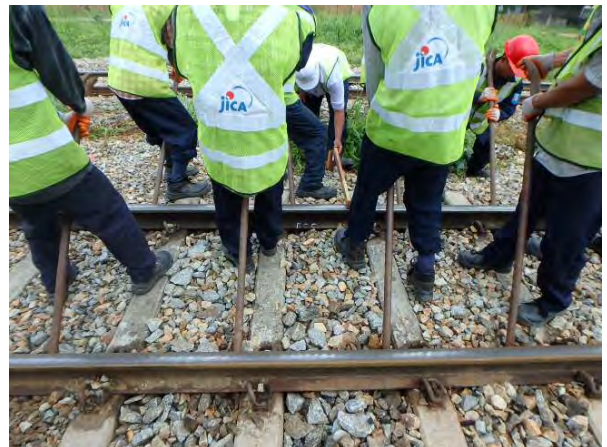
曲線部通り修正

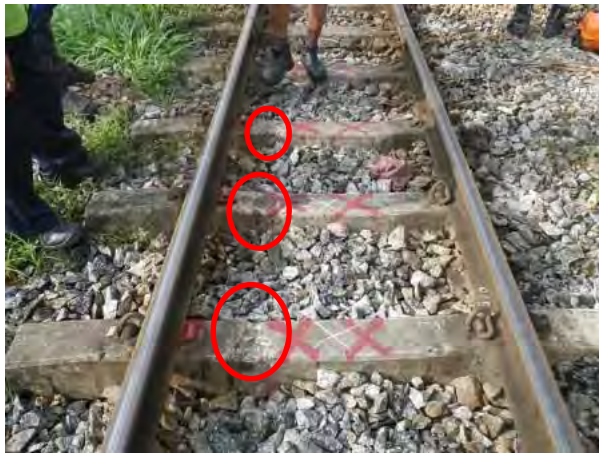
ナモイ・トウチャンカレー駅間 下り線の曲線部の総つき固め及びバラスト補充・基準杭建植を行った。また本日施工箇所では曲線部出口付近で1年前に脱線があった箇所で、継目落ち等で状態の悪いマクラギを交換した。

脱線痕の残る PC マクラギ

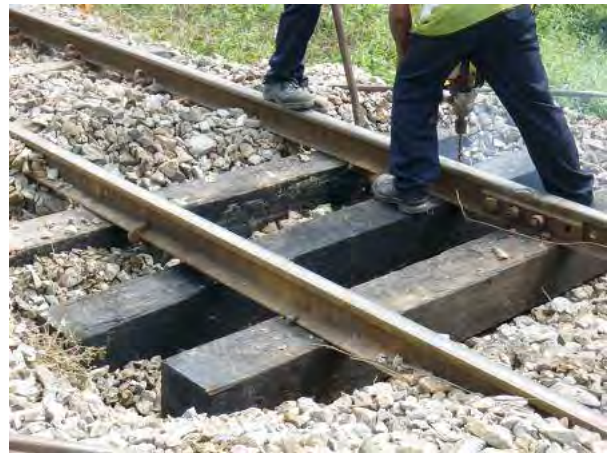
交換したマクラギ

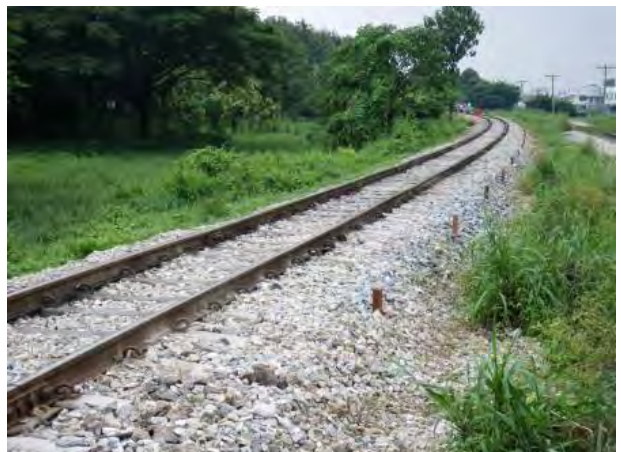
曲線整正を終えた軌道

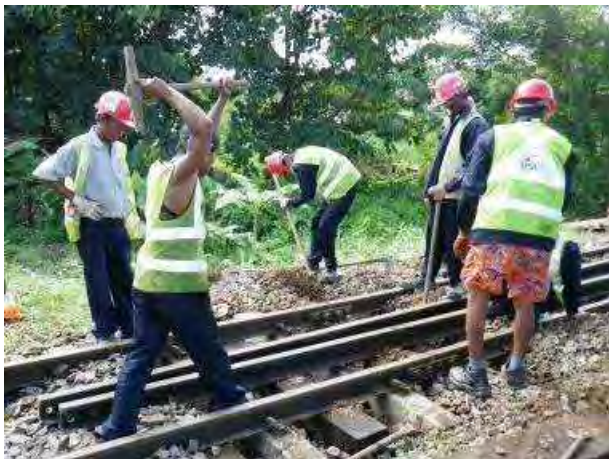
本日はナモイ・トゥチャンカレー駅間 下り線曲線部にて通り整正、基準杭建植を行った。本日にて今回の対象区間の通り整正を一通り終えたので、明日から全体的な手直しを行う。また、橋りょう手前のガードレールを固定する木マクラギの状態が悪かったため、交換を行った。

ガードレールを固定する木マクラギ交換

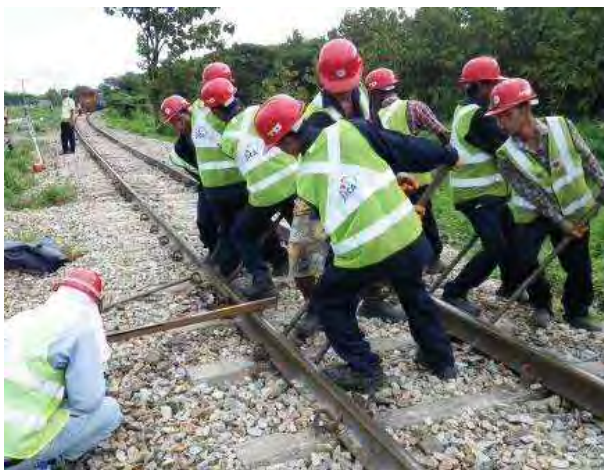
曲線整正(通り直し)
