## 作業報告

本日はナモイ・トゥチャンカレー駅間 下り線曲線部の仕上げとしてむら直し、通り整正を行った。レールの継ぎ目を中心に基準杭間の曲線が滑らかになっていなかったため、基準杭からの離れを確認しながら、目視にて曲線線形を仕上げた。また最後にコンパクターによる道床締固めで仕上げを行った。

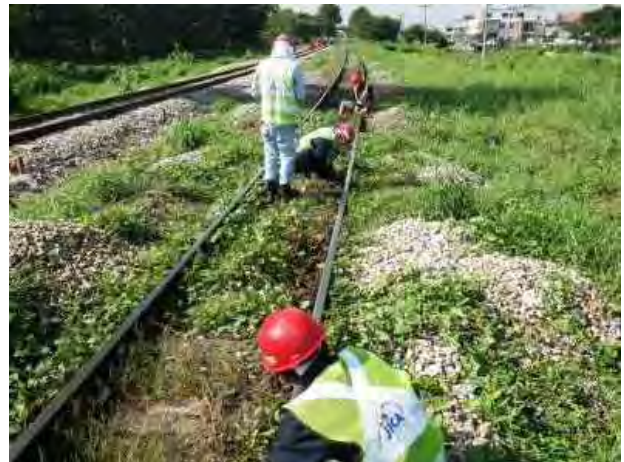
レール扛上(タイタンハンマーによる突き固め)

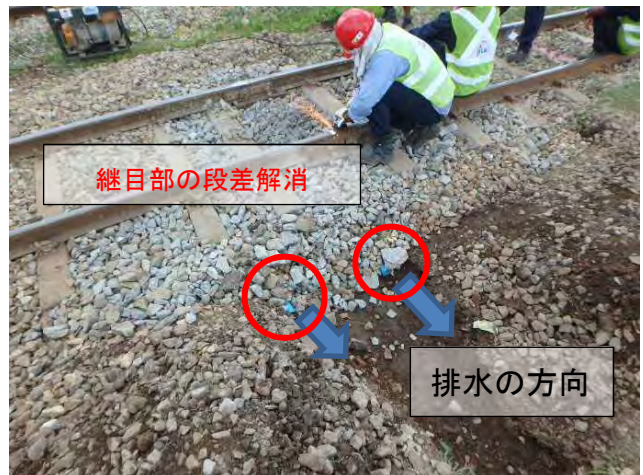
排水処理を行った噴泥箇所

塩ビ管設置による排水処理

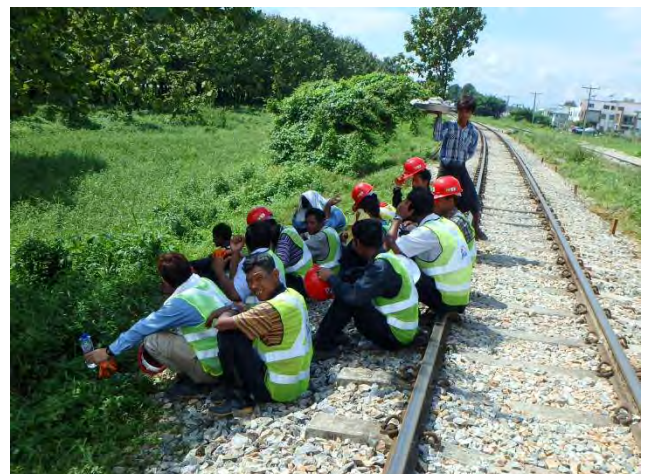
レール扛上(タイタンパー突き固め)

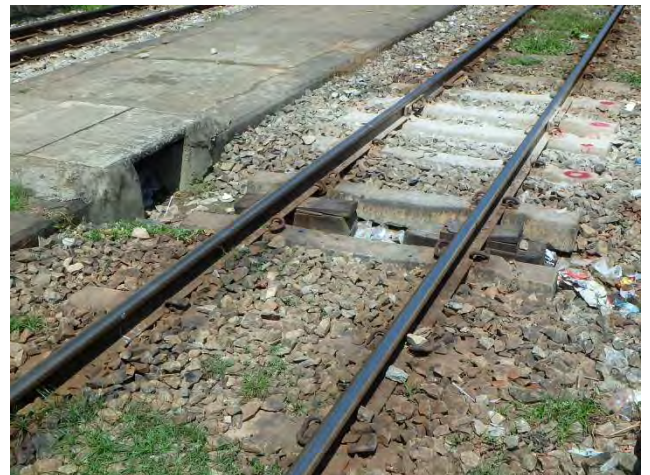
下り線縦断測量

特に下り線 11k700m~750m の状態が悪く、噴泥を起こしている、今週は7日だけが作業日となったので、道床交換、塩ビパイプ有孔管を路盤化に設置して滞水対策を行う予定。

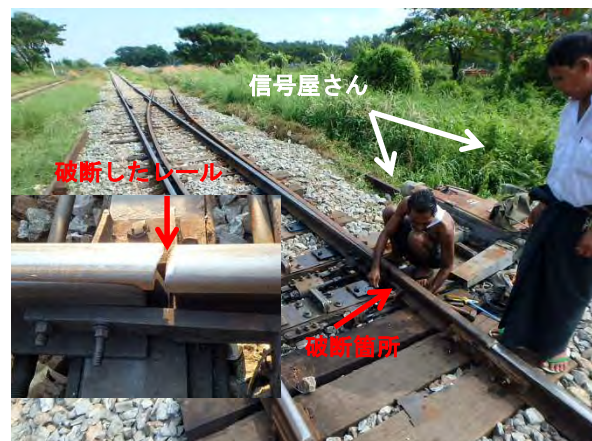
今朝、下り線 11k890m61A号分岐器内でレール破断があり、我々の現在の作業箇所ではなかったが(今年4月に分岐器扛上を行った)、1時間程列車抑止をして、MR作業員だけで分岐器近くにある予備品に交換した。それまでは徐行で列車を通過させていた。レール破損には慣れていて、この程度の交換は良くやっているとのこと、破損の原因追究まではしない様であった。

下り線 890m61A号分岐器破断レール交換後

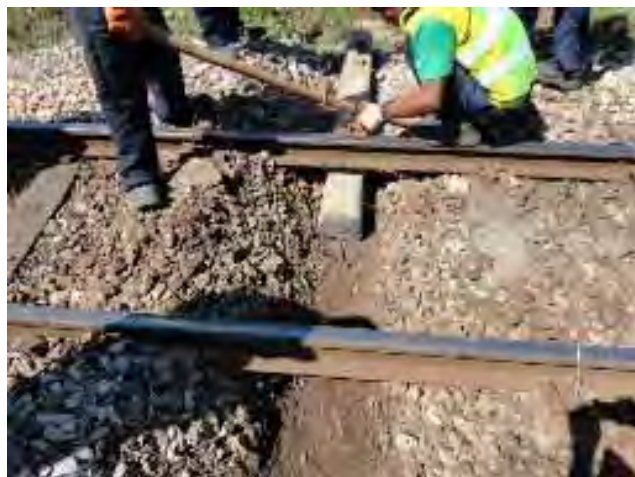
マクラギ下が直接土砂の箇所もあり  
(今後、レール扛上の予定)

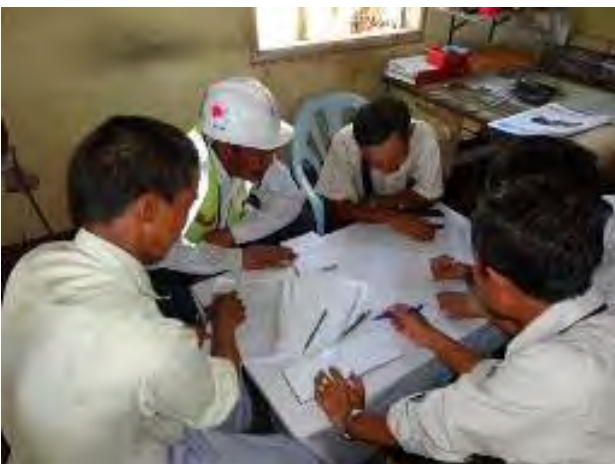
レール扛上量算出の講習会

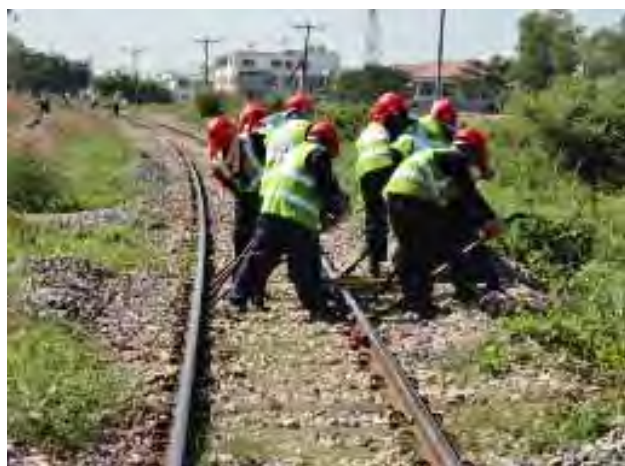
バーによる曲線修正

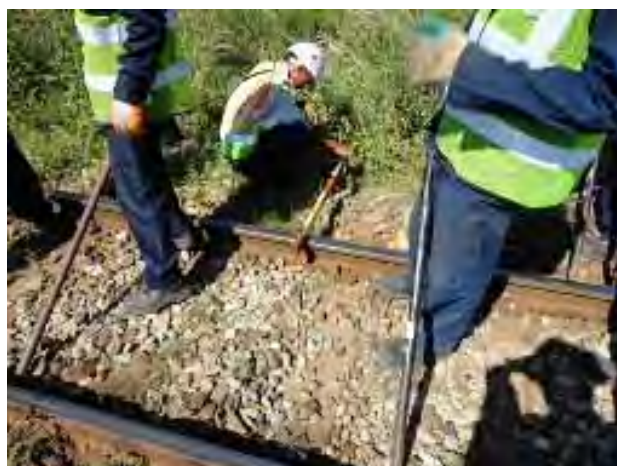
基準杭で移動量を確認

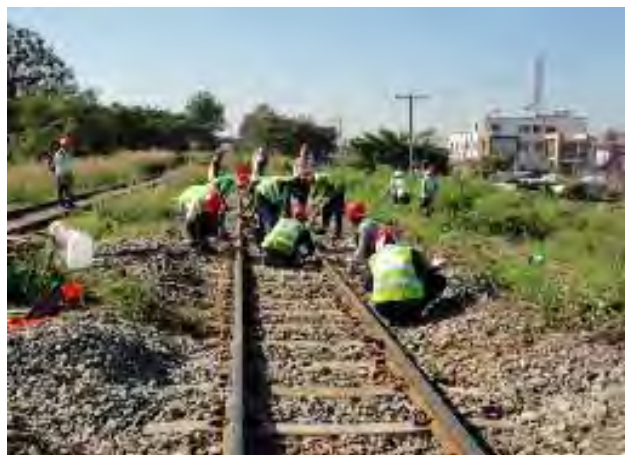
橋梁脇の凹部を2回に分けてレール扛上

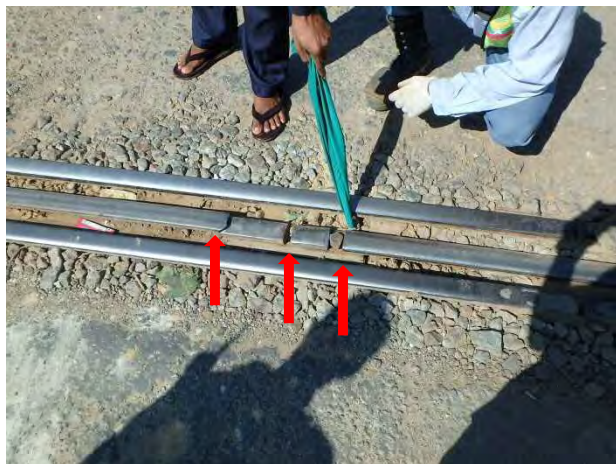
下り線 11k460m の踏切で、レールの縦裂が有った。この箇所はこれで3度目の縦裂だそうで、今までは1度目は継目板、2度目は短尺レールを挿入、今晚の夜間作業では別の短尺レールに交換する予定で、踏切内では徐行を掛けている。

踏切内の縦裂箇所

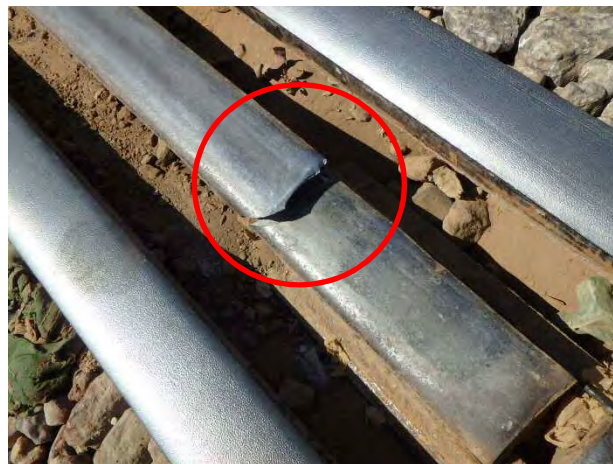
今回の破断箇所

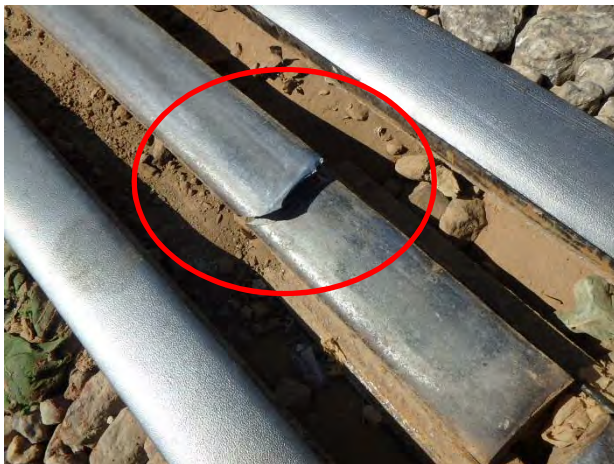
破断部拡大

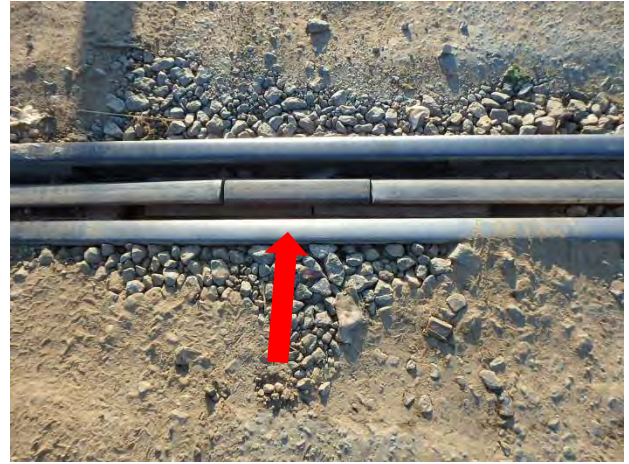
夜間作業で短尺レール交換の応急処置

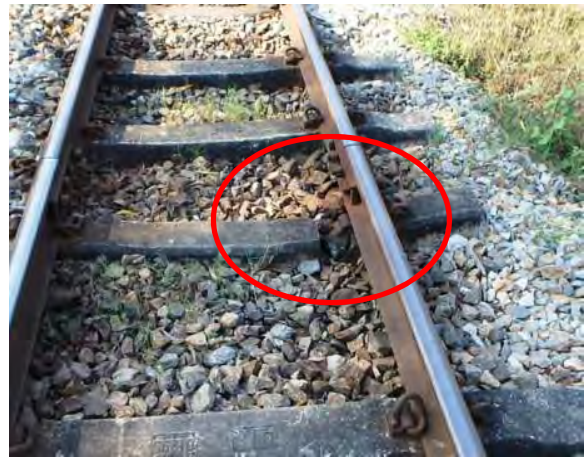
13k200m 付近 P C マクラギの破損

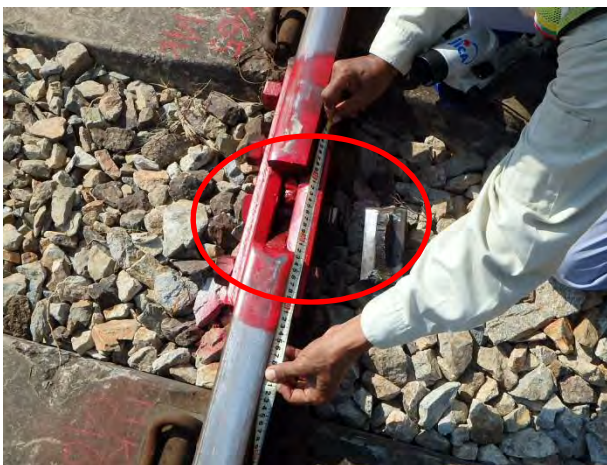
上り線 14 km 665m でレール縦裂(130 mm)を見つけたので、明日レール交換を行うように要請した。

上り線 14 km 665m のレール縦裂(130 mm)
