作業報告

日 時 2015年1月5日(月) 07:30~11:00

場 所 トーチャンカレー駅構内、上り線 15k400m 付近

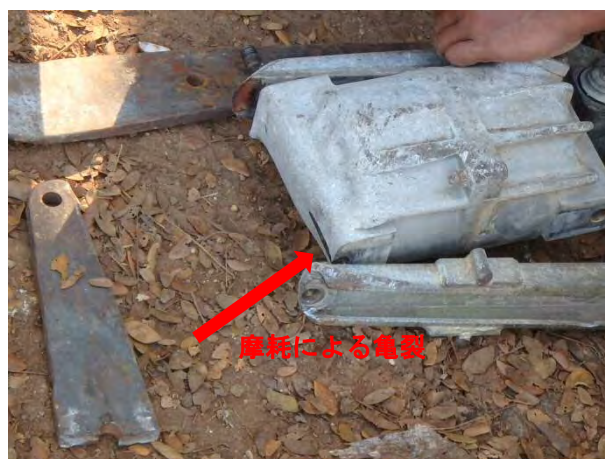
本日より新研修生を受け入れ研修を開始する予定であったが、昨日1月4日(日)が独立記念日のお祭りが有り、研修生が到着しなかったため、A班8名で使用している機材の点検と調整を行った。特にタイタンパーのブレードが破損していたので交換をした。

タイタンパーのブレード交換

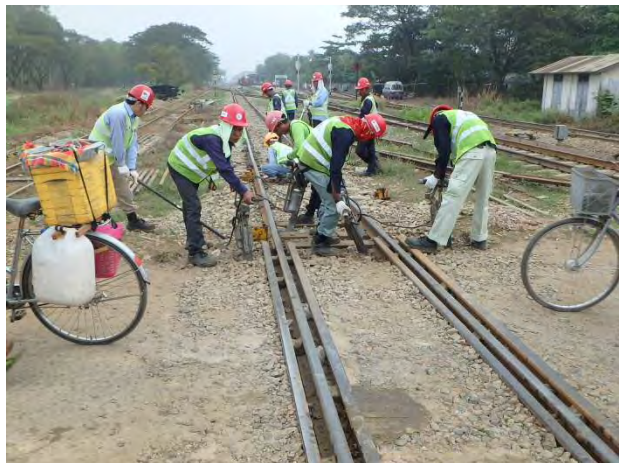
昨日に続き、機材の点検・調整を行った。昨日発見したタイタンパーの亀裂は、鍛冶屋で修理されてきた。タイタンパー本体はアルミ製であるが、きれいにろう付けされていた。

本体部の亀裂修理

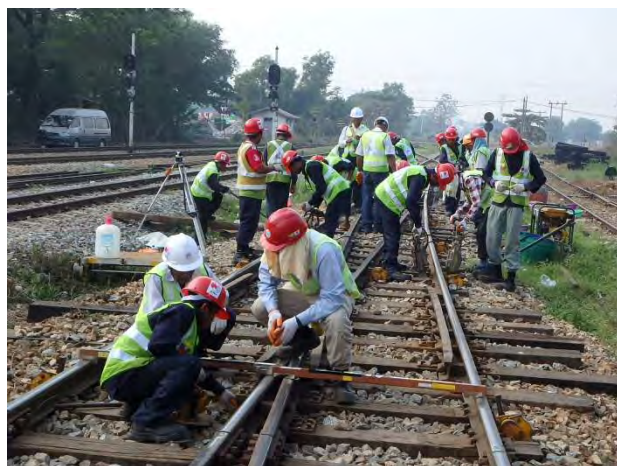
昨日初めてタイタンパーで作業をしたので、肩・腕が痛いと訴えていたが、早めの交代をする等慣れてもらうしかない。また、つい力を入れすぎて、タイタンパーのブレードを折ってしまった。

折れたタイタンパーのブレード

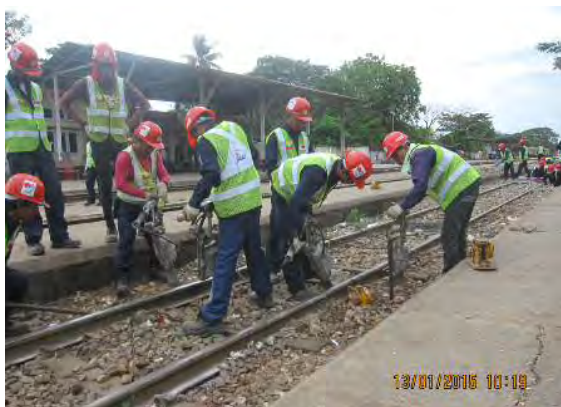
破損したマクラギの交換

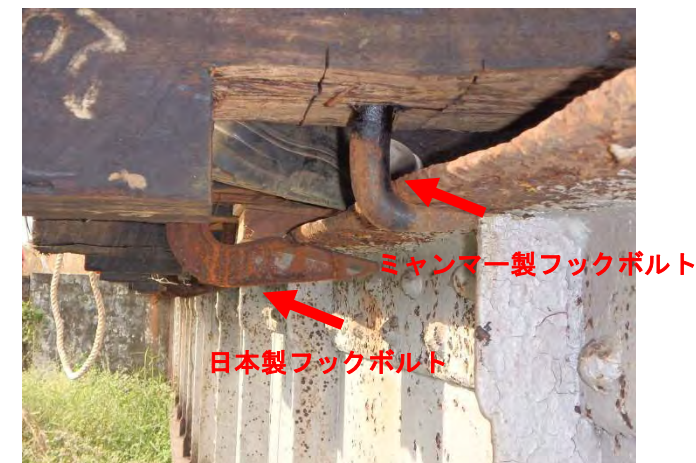
橋りょうのレベル調整は、フックボルトでの調整をしたことが無かったので、これも良い研修となった。

安全帯を装着してのレベル調整

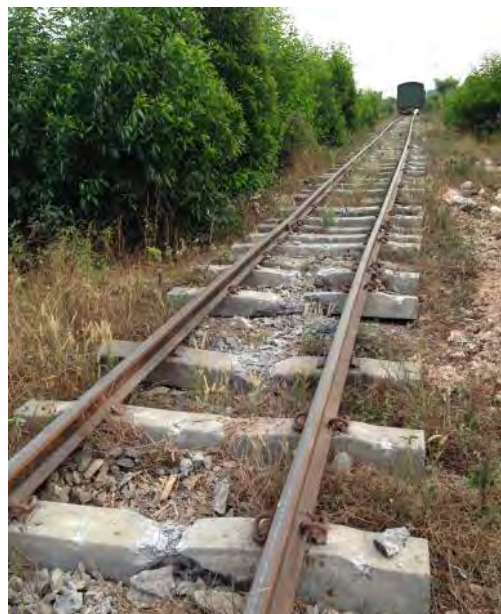
まず、17日にティラワ線を添乗した際、脱線に遭遇したので、その事故調査と対策方法を説明、速度向上では100km/h走行を可能にする線路構造について説明した。

1月17日ティラワ線の脱線で折れたPCマクラギ

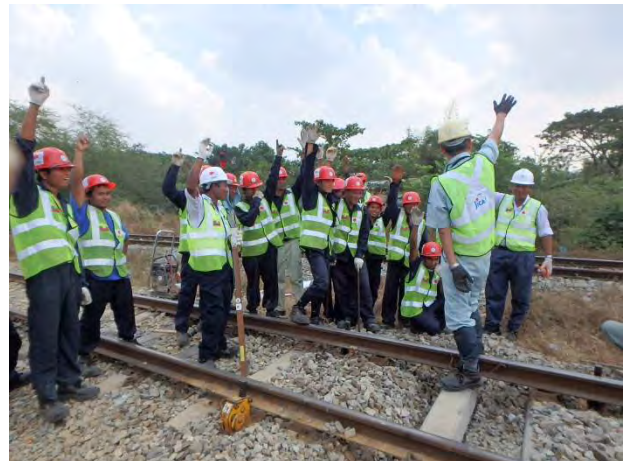
作業終了後、扛上量の大きかったPCマクラギを1本掘って、バラストがきちんと入っているかどうか全員で確認した。結果はきちんとバラストが入っており、小山内常務から、合格の判定をいただいた。

ジャッキアップしてマクラギ下を確認

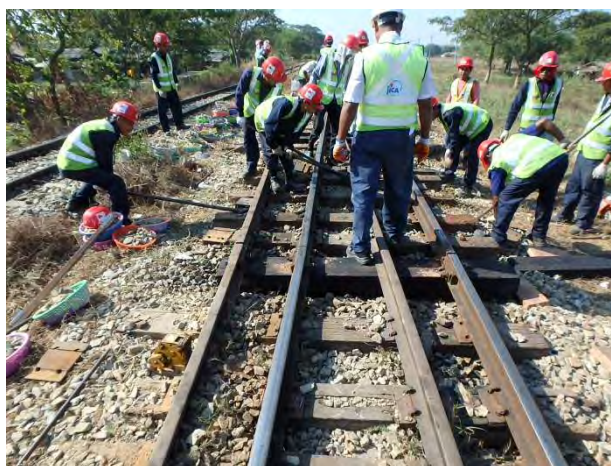
10mほど150mmジャッキで上げて、短マクラギ・パッキンをレール下にかませて、古マクラギを引き抜いて、交換した。長く思いマクラギが多く手間取り、時間が掛かった。列車を徐行で通過させながら、施工した。

パッキンでレールを受け、徐行で列車通過

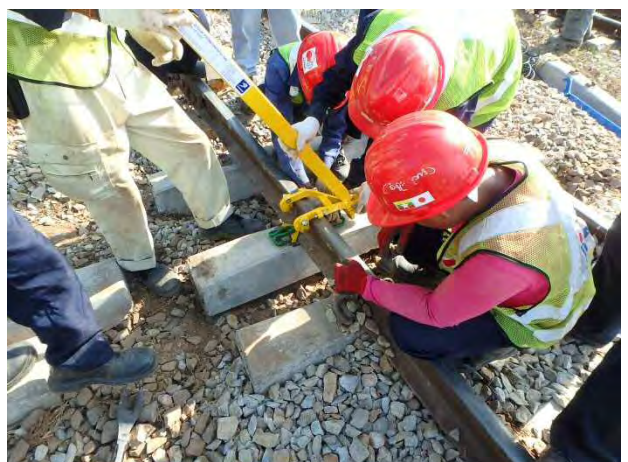
ファーストグリップの締結は、マクラギ持上工具（青色）と締結工具（黄色）を合わせて使用し、取外しは、取外し工具（白色）を使用する。

持上工具と締結工具組合せて締結

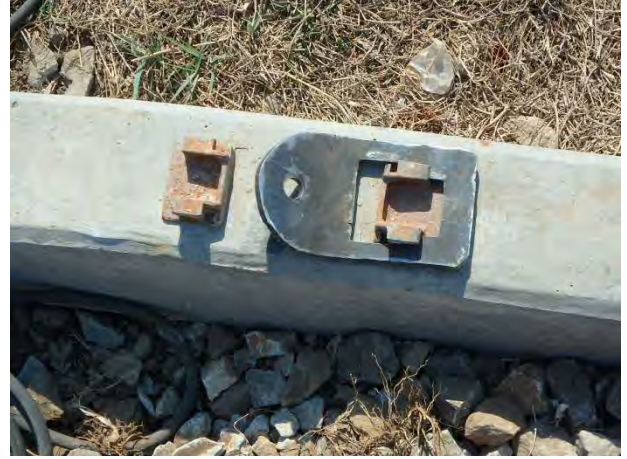
本日より、50N用PCマクラギの交換を開始した。締結装置は、パンドロール社のファーストグリップで、インシュレーターを変え、37k レールにも使えるようにした。

50N レール交換の際は、パットとインシュレーターを交換することになる。

締結装置、パットとインシュレーター

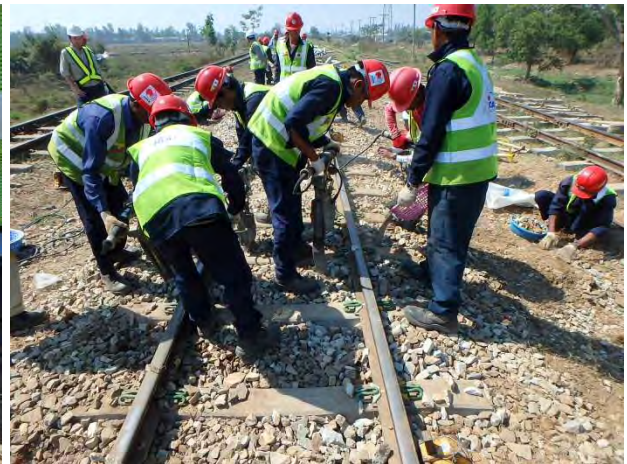
取外工具

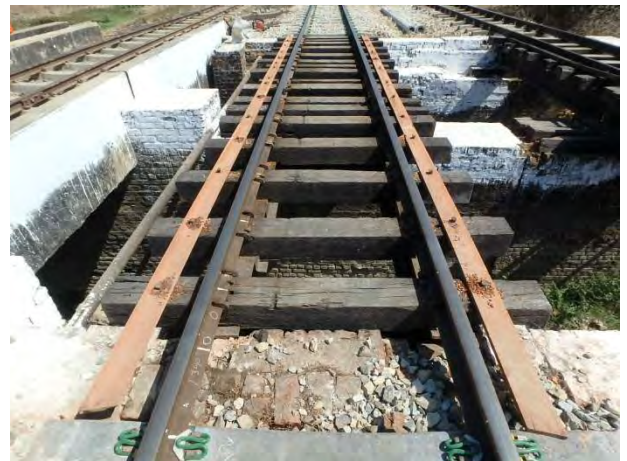
No16橋りょうのマクラギ交換は、今回行わず、マクラギ位置整正を行い、ケイ材とアンチクリッパーを取付け、マクラギが動かない様にした。橋マクラギ交換は50Nレール交換後の3月末を予定している。

施工前の No16 橋りょう
