## 作業報告

日 時 2015年3月2日(月) 07:30~11:30  
場 所 上り線 14k265m~14k240m

### 作業内容

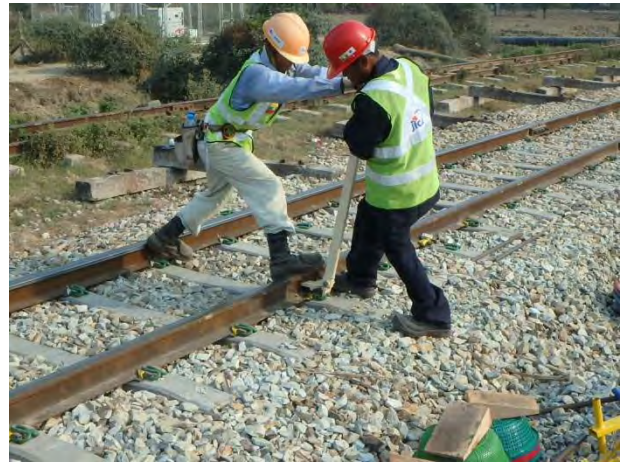
バラスト撤去開始

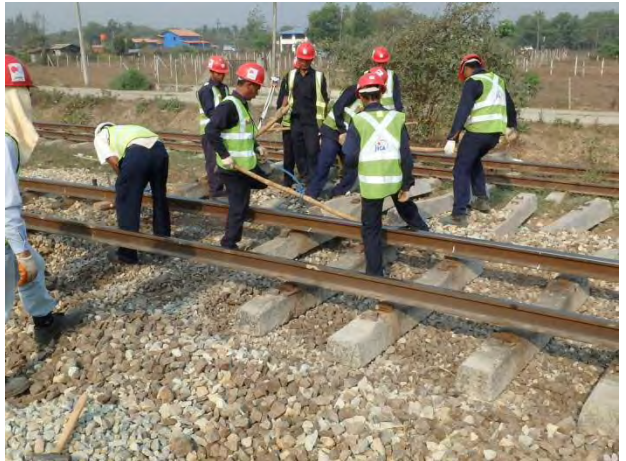
レールを吊上げ、マクラギ撤去

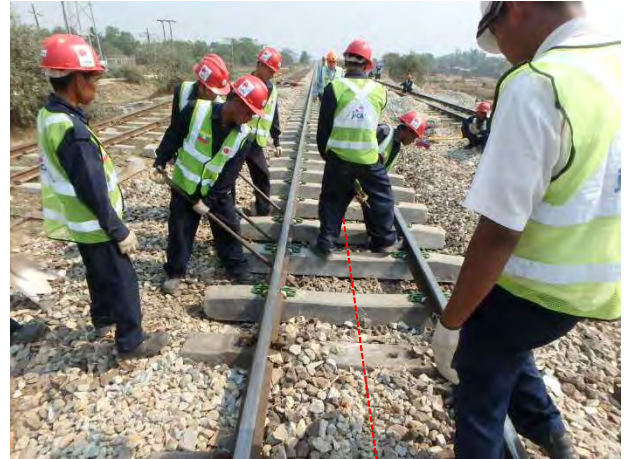
クリップ締結

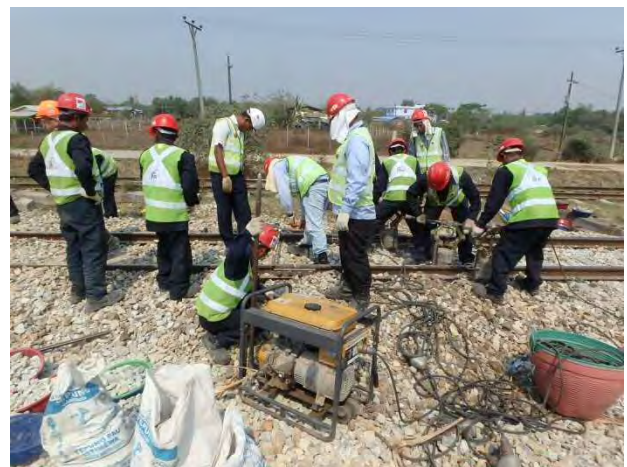
バラストかき上げ

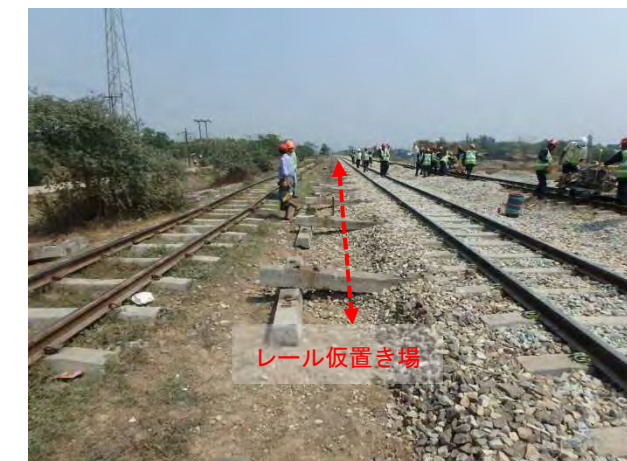
タンパーで道床つき固め

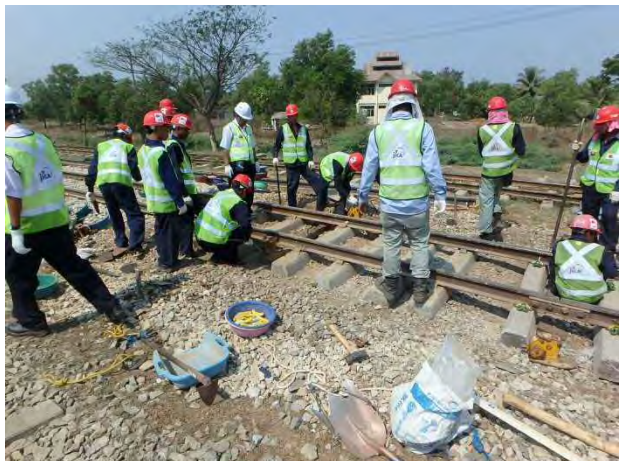
マクラギ交換

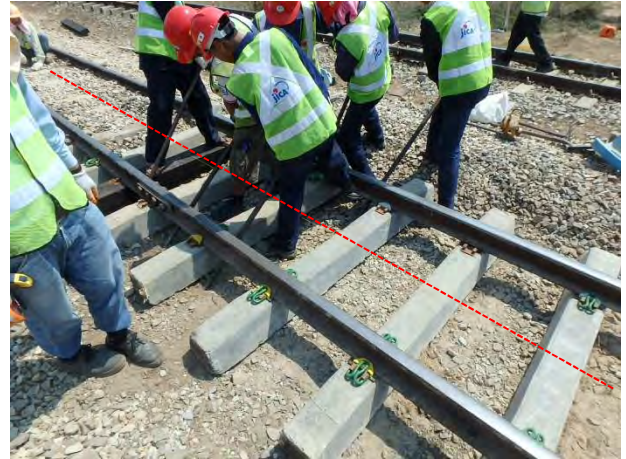
水糸で通り直し

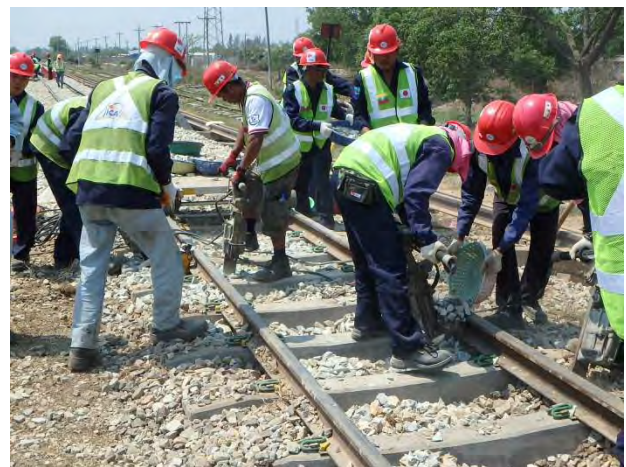
むら直し

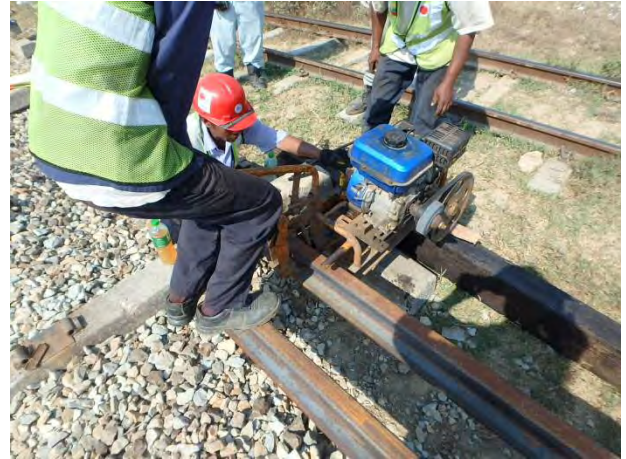
レール穿孔機の位置調整

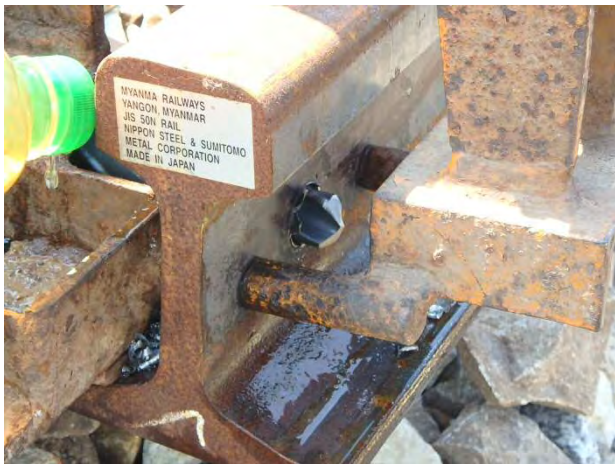
穿孔開始

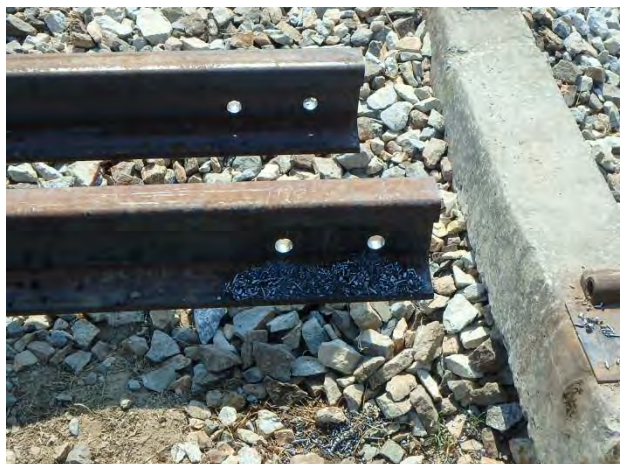
穿孔時間は約7分間

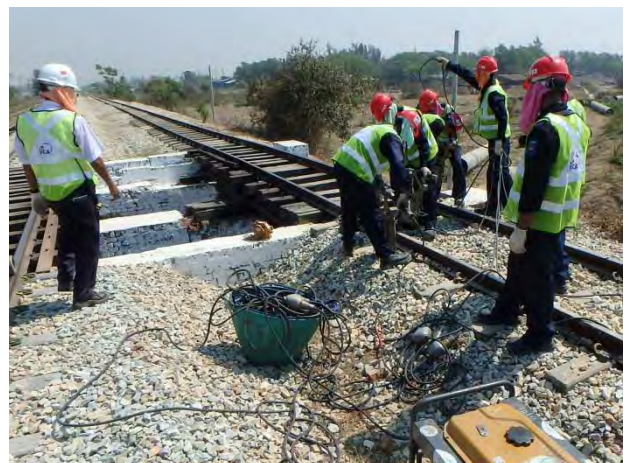
下り線 No16 橋りょうアバット部へバラスト補充

下り線 No16 橋りょう(14k340m 付近)にアバット部の落ち込がひどいので、バラスト補充をして、つき固めを行った。

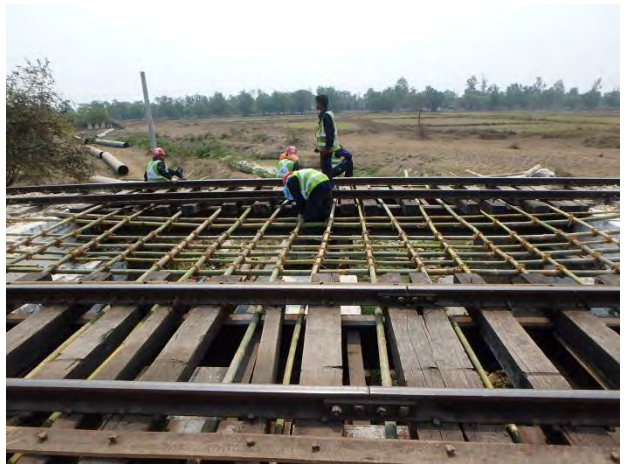
マクラギ交換足場工

No16 橋りょう (14k340m 付近) の橋マクラギ交換の為、足場工を設置した。

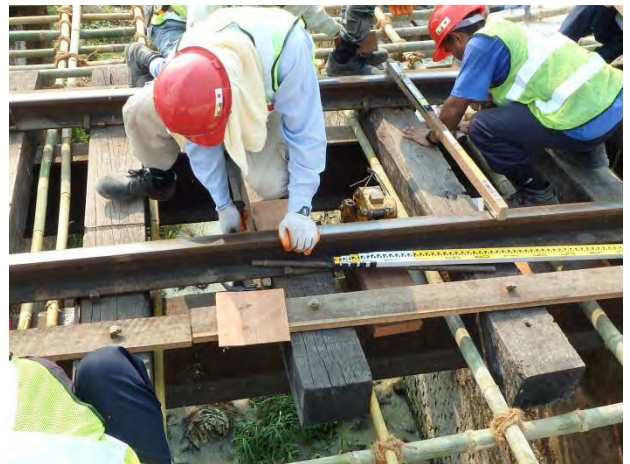
橋マクラギのレベル測定

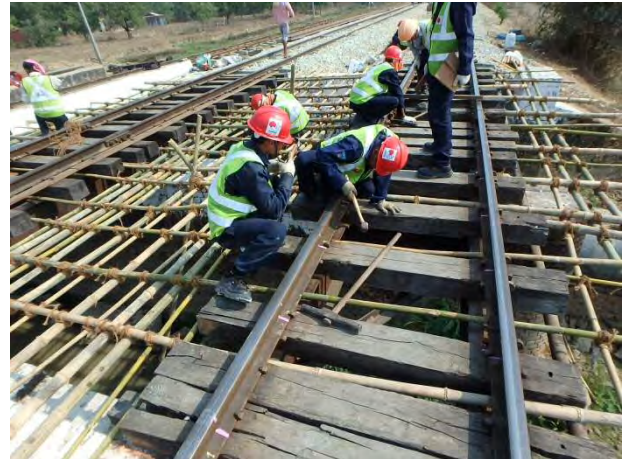
下り線 No16 橋りょう橋マクラギ位置整正

下り線 No16 橋りょうの橋マクラギ位置整正、レベル調整、合わせて前後部むら直しを行った。

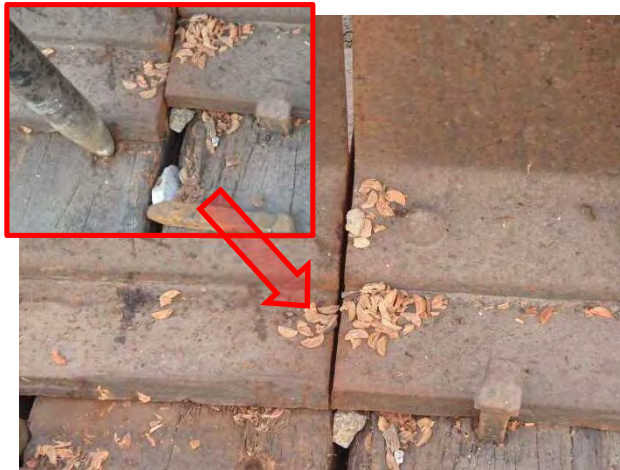
タイタンパーのブレード破損で、2台交換した

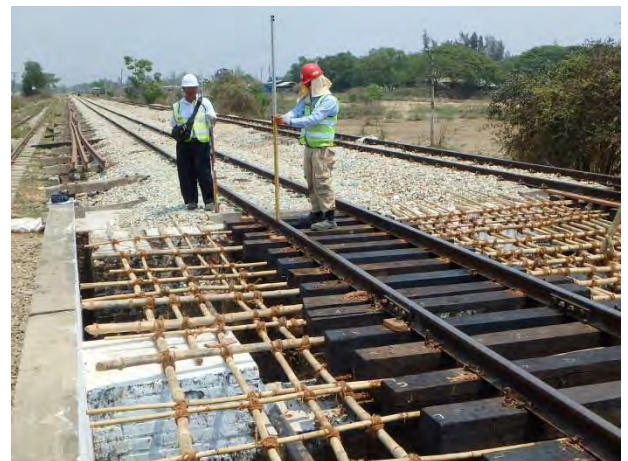
フックボルト取付け (仮)

上り線橋りょう橋マクラギ交換 18本を終え、フックボルトの取り付けを行ったが、フックボルトのサイズが、37k レール用で短いので、仮止めをしておいた。

50N レール用のフックボルトに順次交換していく。

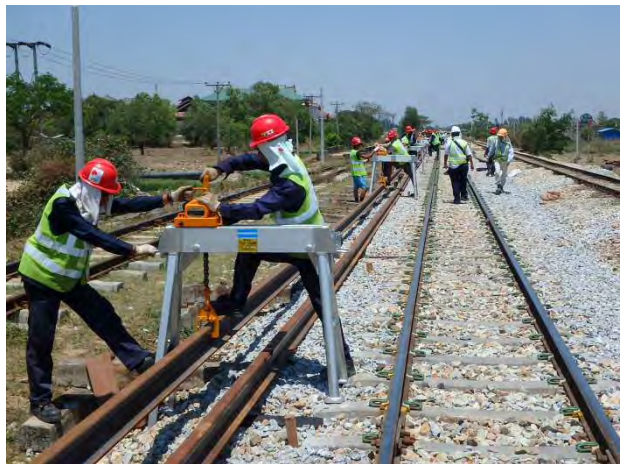
レール山越器準備

当初250mを一回で交換する計画であったが、10台の山越器で吊り上げてみたら、たわみが大きく、吊り上げられないので、125mで締結解除して、134m(125m+中継レール・37k調整レール)で2回に分けて、レール交換をすることにしたため、準備作業に手間取り、14:00まで掛かった。
