作業報告

日 時 2015年6月1日(月) 07:30~11:20
場 所 上り線 15k140m~15k210m

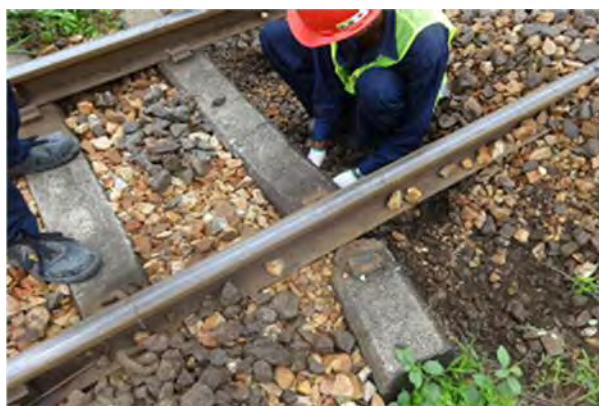
本日は、締結部より折れているマクラギ2本の交換、継ぎ目部分の補強、道床整理、曲線の終点と踏切間の通り直し等を行った。また、明日のレール授受に備えレール置台の点検を行った。

損傷したマクラギ

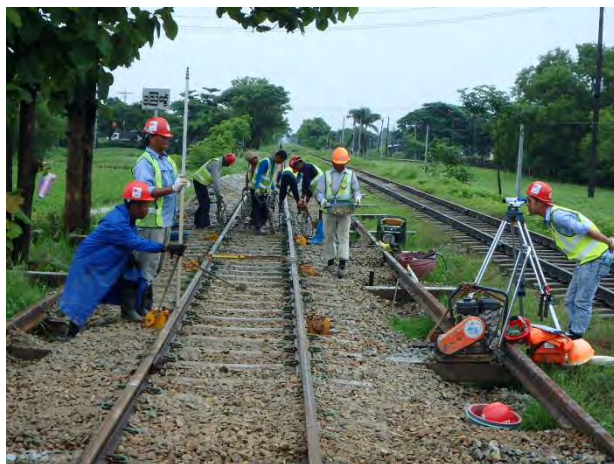
本日は、朝から雨で、8時半頃から小雨になったので9時から作業を開始した。
15k530m~575m区間で35mmレール扛上するので、10mmずつ4回に分けて扛上を行った。

レベル測量で扛上量を測定

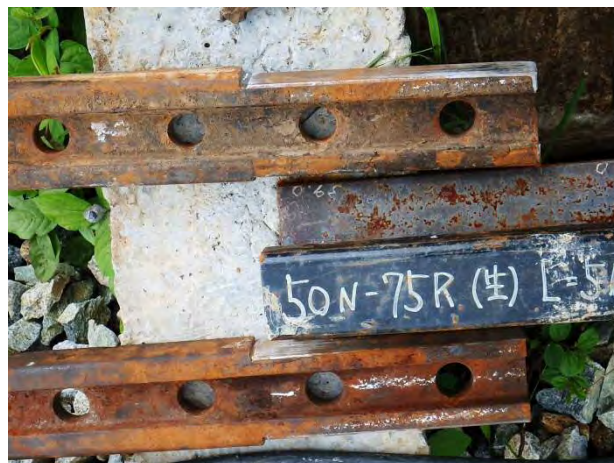
50N中継レールとBS75レールをつなぐ継目板が出来上がったので、中継レールと合わせて問題が無いことを確認した。

37-BS75 用継目板

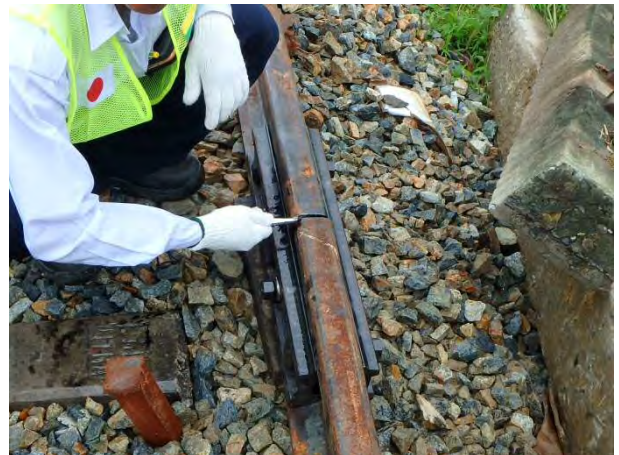
本日も一時小雨が降ったが、作業終了まで雨(スコール)に会うことなく終えた。
50N レール、中継レールも含め、210m の締結を行い、各遊間は6mmとした。
レール交換始点、終点部に継目マクラギを挿入した。
レール温度は、11時で27.2℃でほとんど変化がない。
中継レールの穿孔は、レール穿孔器故障の為、来週に行く。

レール遊間設定 (6 mm)
