## 作業報告

日 時 2015年8月3日(月) 08:20~12:00

場 所 上り線 15k350m~580m

- ・むら直し 上り線 15k350m~480m
- ・中継レール穿孔 上り線 15k370m、15k580m 8孔
- ・本線レール穿孔、切断、継目板取付け 上り線 15k370m 3孔 レール切断1ヶ所

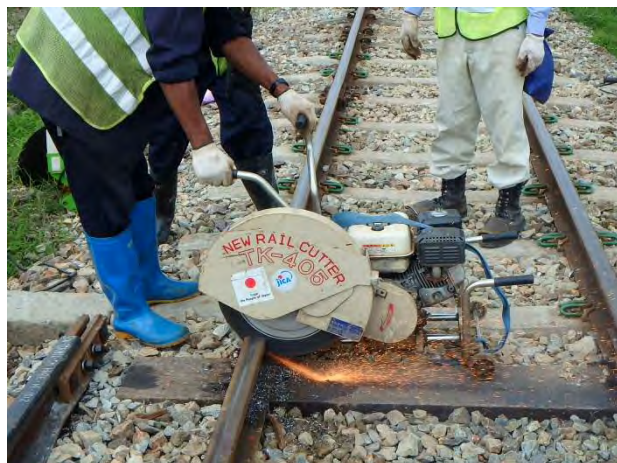
本線レール穿孔

中継レールの穿孔を8孔と本線レールに継目部(15k370m)を作るため、穿孔、切断後継目板を取り付けた。

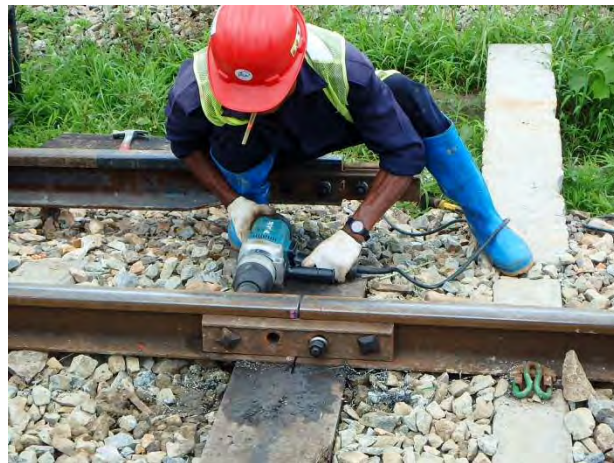
本線レール切断

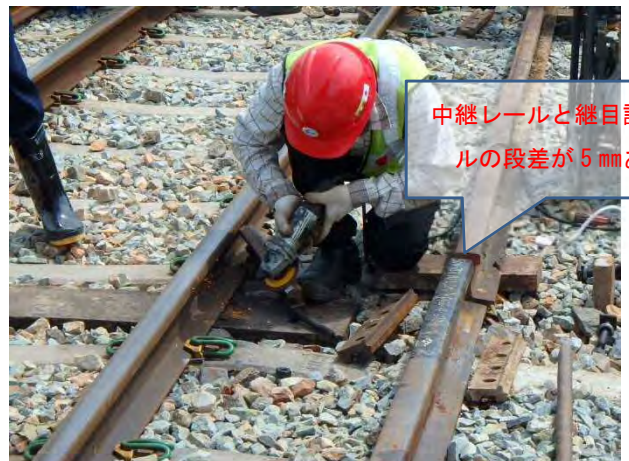
継目調整レール穿孔部の面取り

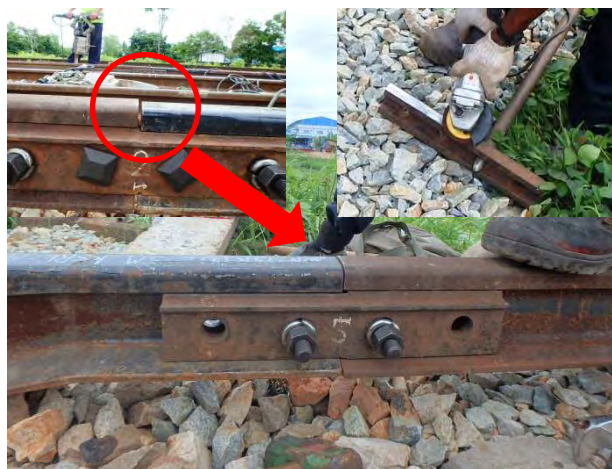
継目板加工によるレールギャップの補正

中継レールと継目調整レールとの継目で段差が 5mm あるので、継目板の加工を行った。

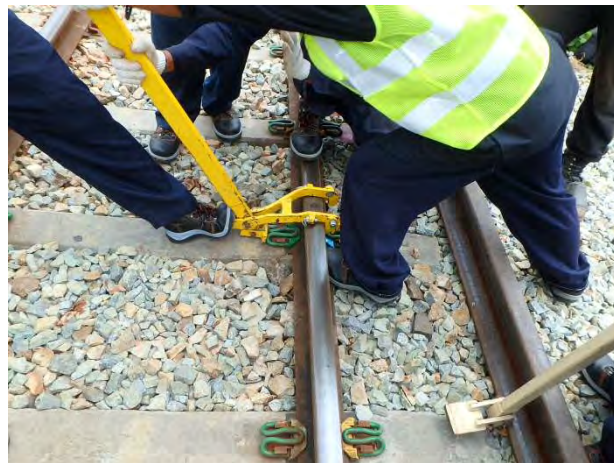
ファーストクリップ締結の訓練

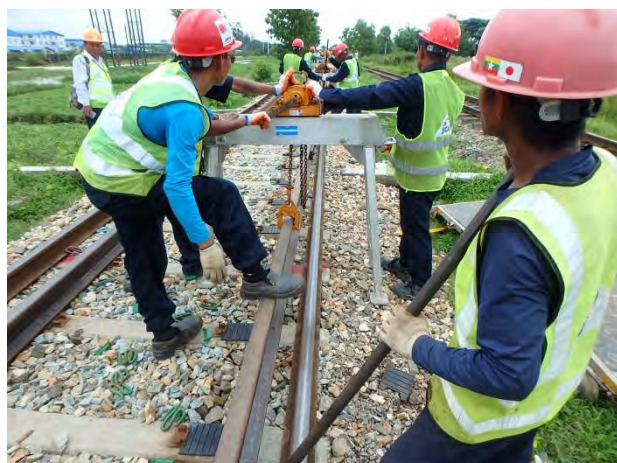
始点外軌側に 50N レールを挿入

9:10 締結装置が全て解除したので、9:15 レール山越器で始点側内軌側(105m)から 37k レールを 50N レールに交換、同様に外軌側も 50N レールの交換した

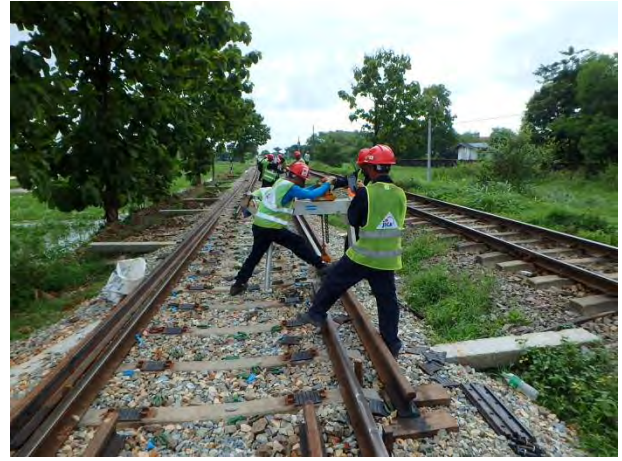
終点方外軌側へ50Nレールを挿入

9:29 レール山越器を終点側に移動、9:35 終点側外軌側(110m)から 37k レールを 50N レールに交換、同様に 10:00 内軌側も 50N レールの交換、締結装置の締結を開始した。

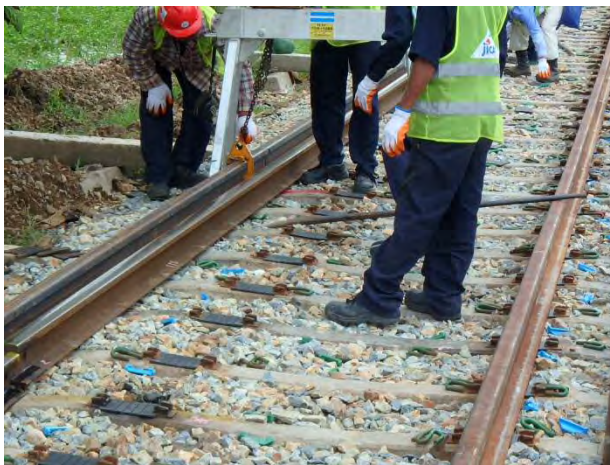
終点方内軌側37kレール撤去後50Nレール挿入

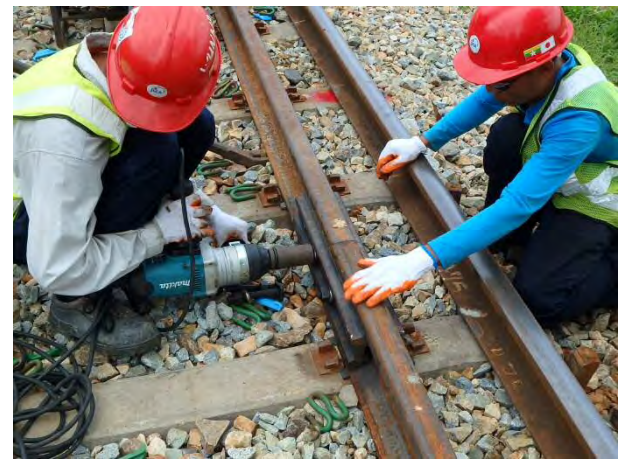
50Nレール中間部継目板の締結

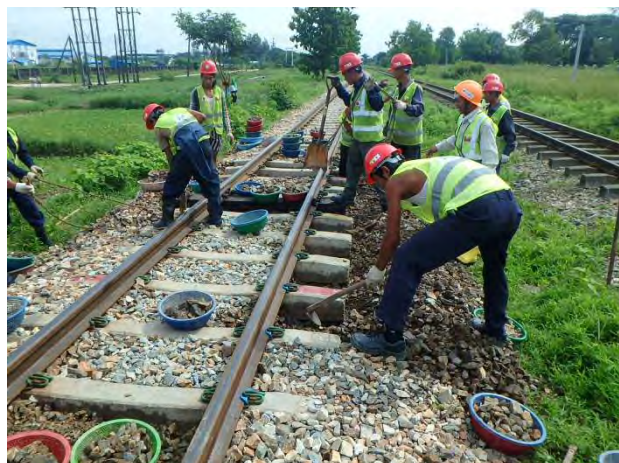
一部盤下げでバラスト撤去 (15k375m)

朝から晴れて少々暑くなったが、時折小雨がぱらつく天候だった。  
2班に分けて、上り線 15k300m から 440m までむら直しを行った。  
15k370m 付近が少し高いので、盤下げを行った。

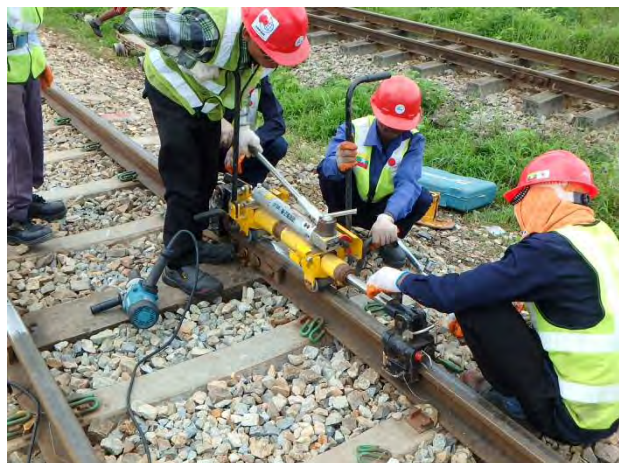
遊間整正

朝から曇りで作業中雨に降られなく、作業を終えたが、午後はドシャ降りとなった。15k370mの37kレールと中継レールとの継目での段差解消と遊間整正を行った。レール温度は34℃でしたので、6mmで遊間を調整した。

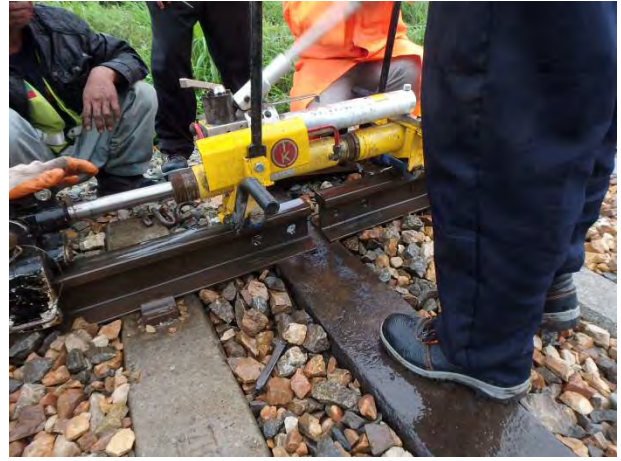
遊間調整前（レールにクラックが入っています）

合わせて踏切付近のレール継目が無遊間でレール欠損が起こる箇所があるので、15k749mから遊間整理を行う。

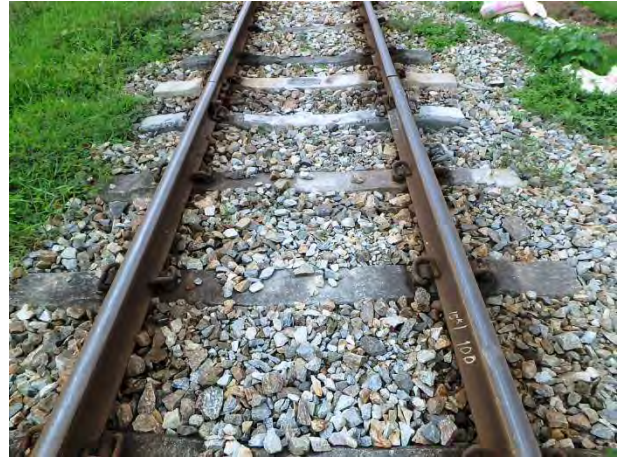
噴泥 15 k 100m

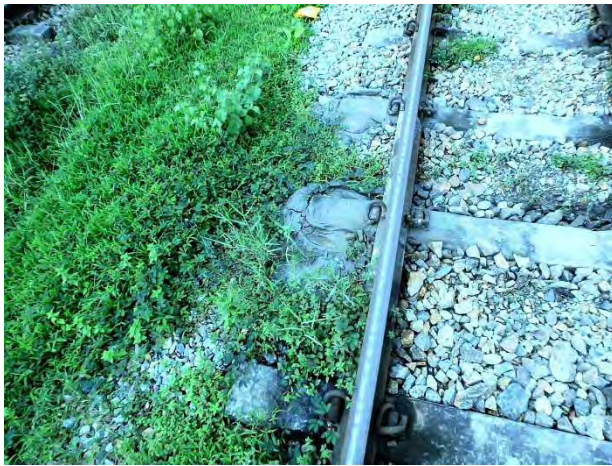
噴泥

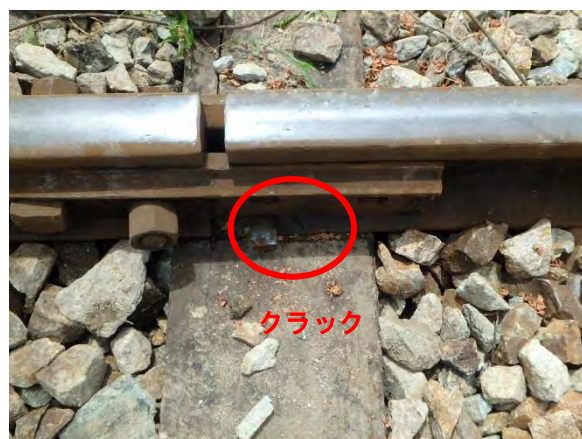
15k289m(右)のレールに破損を発見したので、明日レール交換を行う。

上り線 15k289m レール破損

明日は、むら直し、9月2日レール継目整正の為、レール交換と遊間整正を行うため、その準備作業を行う。
