## 作業報告

日 時 2015年9月1日(火) 07:30~11:50

場 所 上り線 15k300m~210m

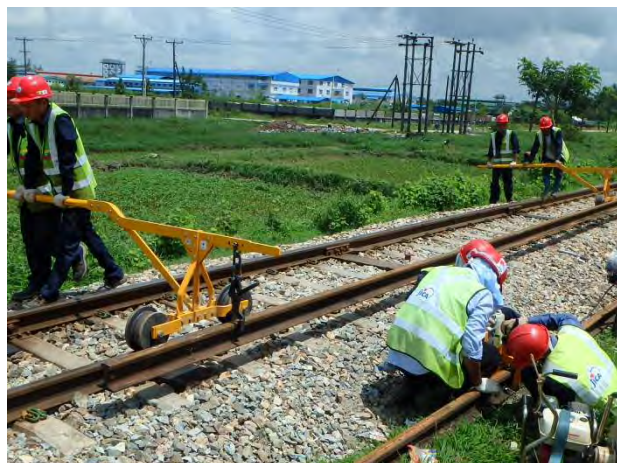
37k レール運搬

本日は、久しぶりに晴れでしたが、蒸し暑かった。  
昨日レールの破損を発見したので、レール交換を行った。  
作業時間は9時から30分の列車間合いで行い、レール山越器を使って、早く出来た。  
PC マクラギの位置整正で時間が掛かり、その後つき固めを行ったので12時近くまでの作業となり、暑く少々疲れた様子であった。  
継目位置変更の調整レールが出来たので、明日は、レール交換と遊間整正を行う。  
高気気温 33℃ 最低気温 27℃ 湿度 60% 晴れ時々曇り  
レール温度 10:30 42℃ 12:00 45℃

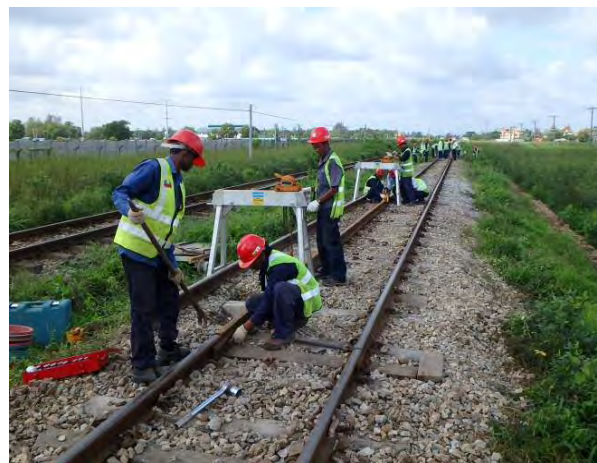
37k レール交換

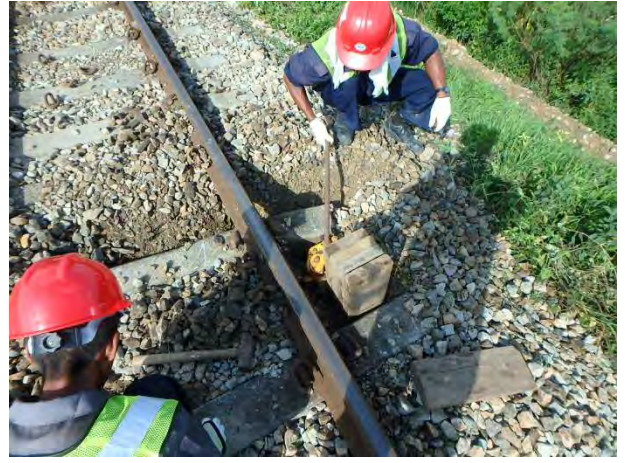
PC マクラギ位置修正

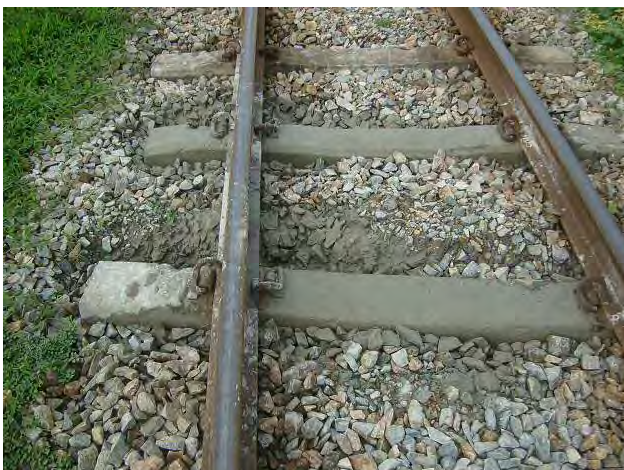
本日は、金曜日に行った遊間調整の確認及び再調整、ヤンゴン方に向けての高低直し、噴泥箇所の排水処理を行った。今までも噴泥は発生していたが、30m以上の区間にわたって発生しており、週末に降った雨により、ひどくなったものと思われる。

噴泥の状況

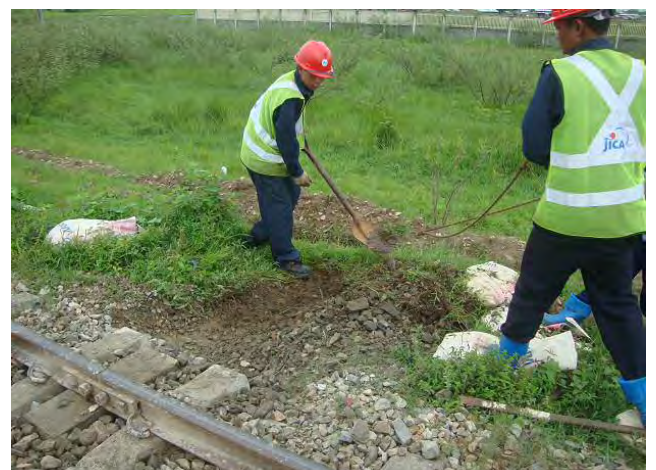
排水処理の状況

本日は、噴泥箇所の排水処理、高低直し、レール交換(1箇所)等を行った。噴泥区間の排水処理は、マクラギ間に玉砂利を入れて排水を行った。

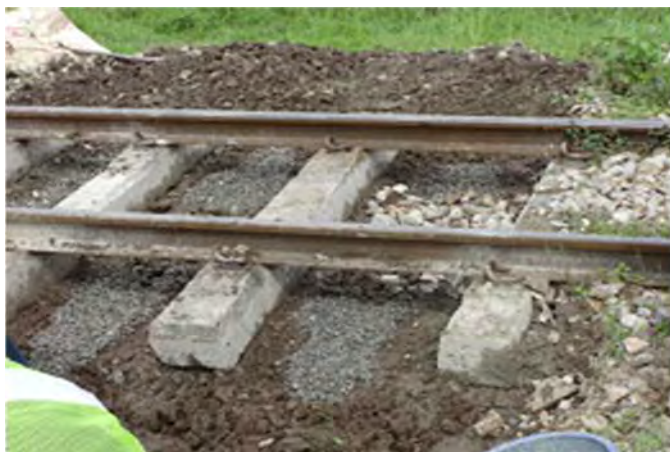
噴泥区間排水対策(まくらぎ間水抜き)

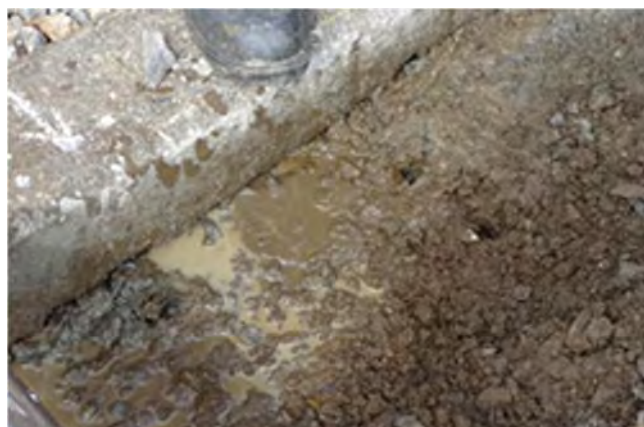
マクラギ下からの泥水

本日は、噴泥箇所の排水処理、マクラギ挿入、位置修正、通り修正等を行った。噴泥区間のバラストが少なくなったため、MRにバラストの追加投入をお願いした。

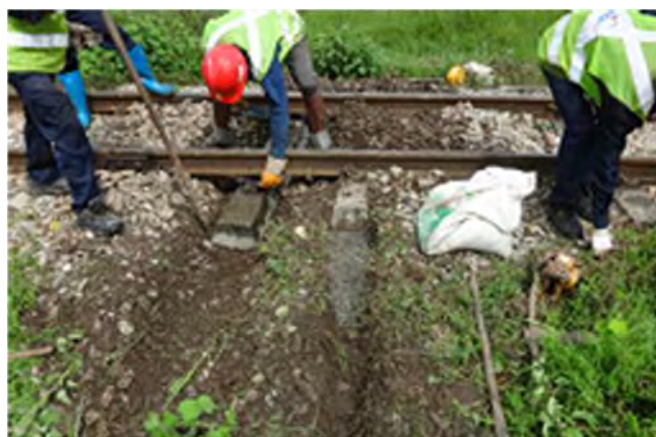
マクラギ下水抜き状況

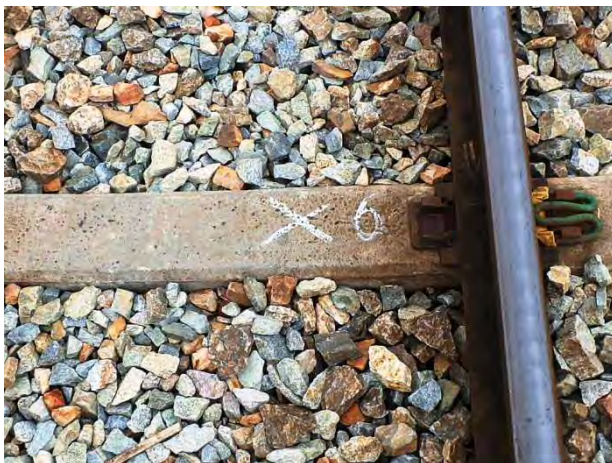
運搬中の治具破損

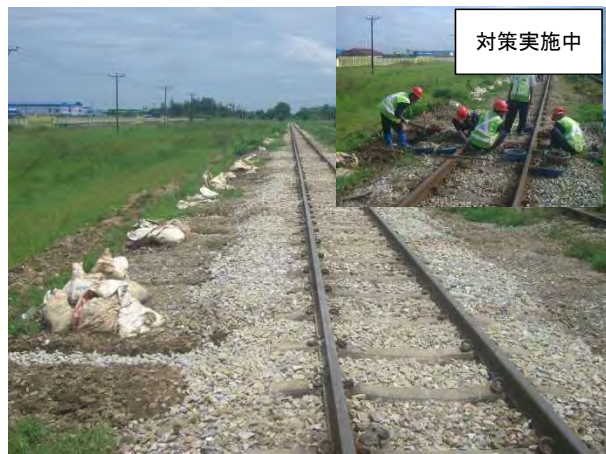
噴泥対策実施後

作業は 15k075m~15k105m の噴泥箇所の排水処理、その付近の遊間整正と補充バラストの運搬・散布を実施した。また、後日 14k700m 付近(チャンシッター踏切)の短尺レール解消の為にレール交換を行うので、調整レールを製作して 15k420m 付近から 2本レール運搬した。

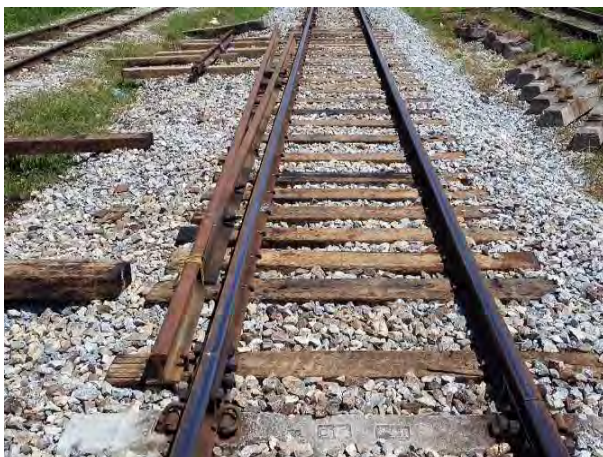
仮組全景

14 km 506m (中継レール) ~580m 間の通り直し、継目部を中心にむら直しを行った。  
分岐トングレール部の仮組で間隔金具の調整で手間取り、敷設は月曜日に行う。  
14 km 560m~590m 間、線間の草刈を行った。  
また、信号無償で行っているチャンシッタ踏切での警報機の設置が設置された。

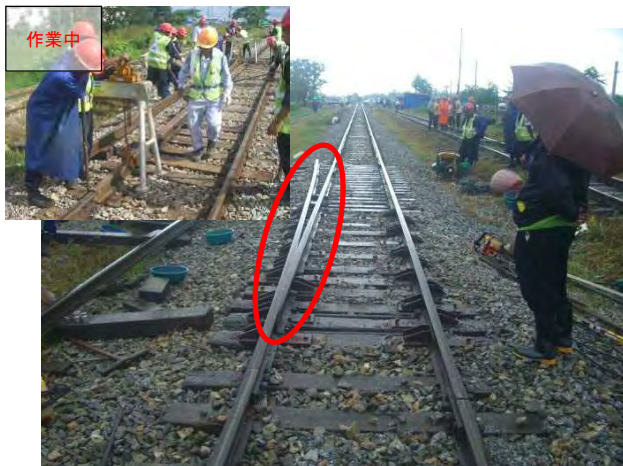
分岐トングレール部設置

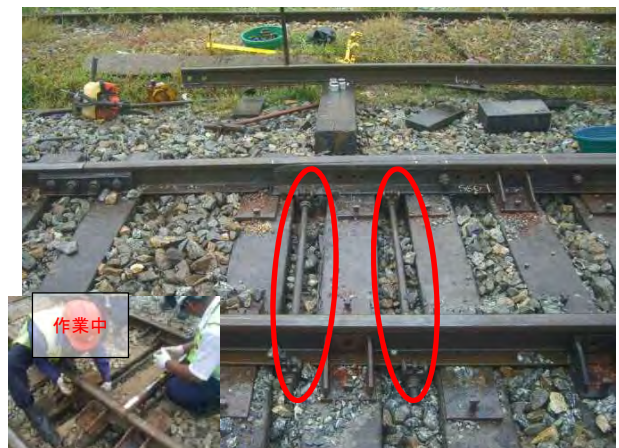
分岐トングレール部鎖錠

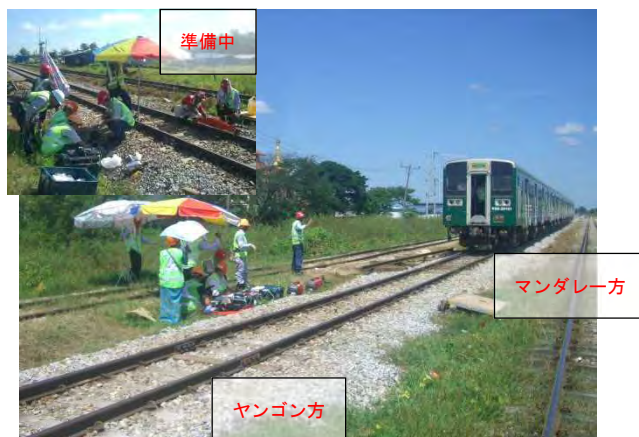
作業は、上り線 14k450m~14k685m の通り整正、上り線 14k445m~14k560m のむら直しを行い、その後 12:00~13:30 にキハ 38 (5 両編成) による応力確認走行試験を 3 往復 (1 回目 45km/h・2 回目 35km/h・3 回目 55km/h) を実施した。

応力確認走行試験 (復路)

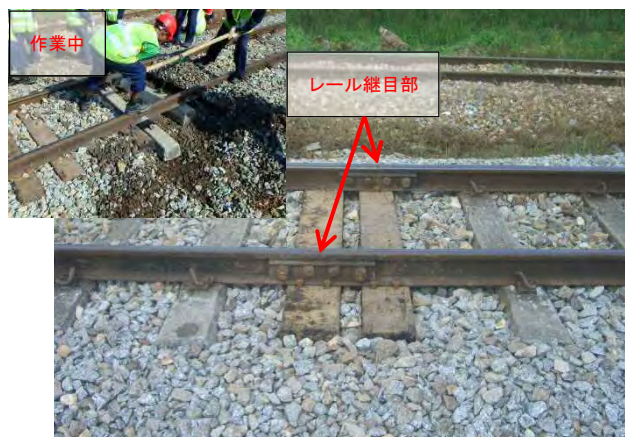
レール継目部 木マクラギ挿入後

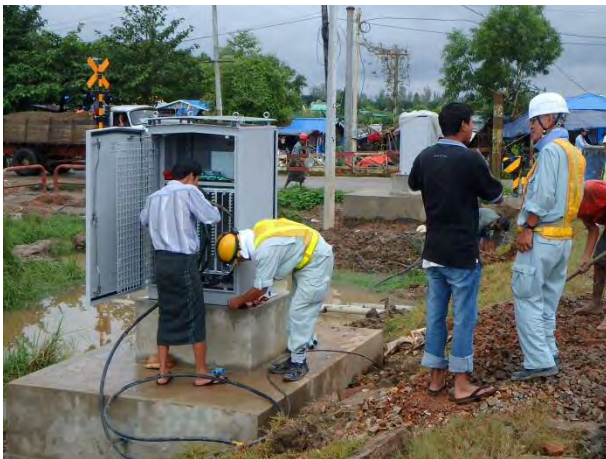
機器箱調整

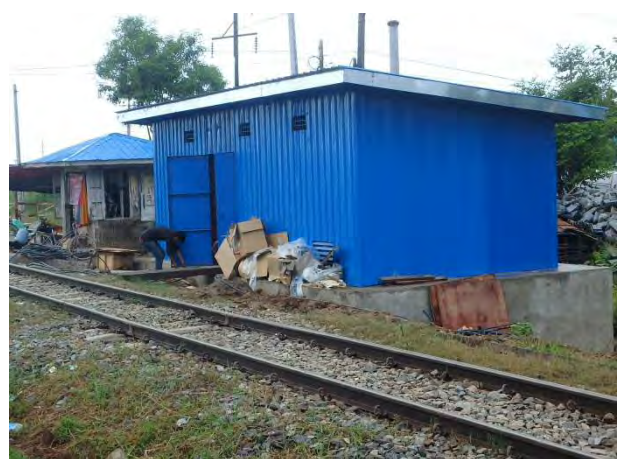
信号機器室

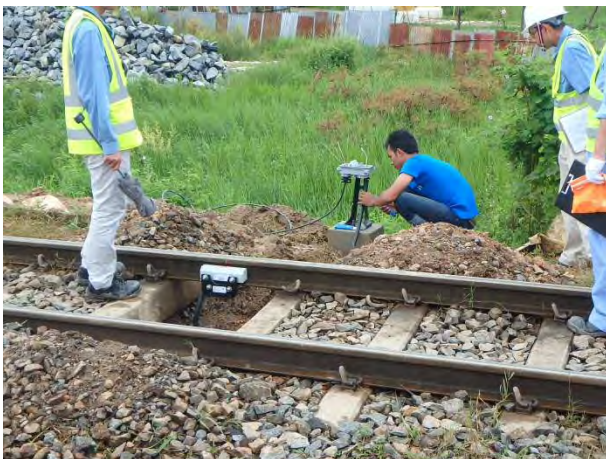
センサー設置（下り線）

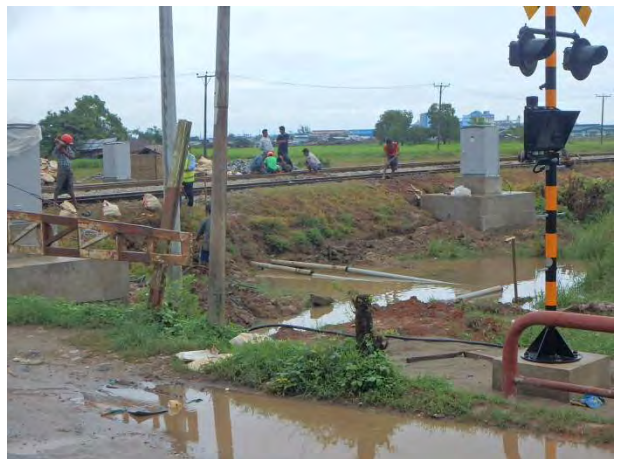
ヤンゴン方機器箱と自動警報装置
