作業報告

日時 2015年11月2日(月) 07:30~12:00
場所 上り線 13k570m~13k700m、13k789m、13k860m~13k940m
天候 最高気温 33℃ 最低気温 22℃ 湿度 61% 曇り時々晴れ
レール温度 9:00 36℃、10:00 38℃、11:00 42℃、11:30 49℃

作業内容

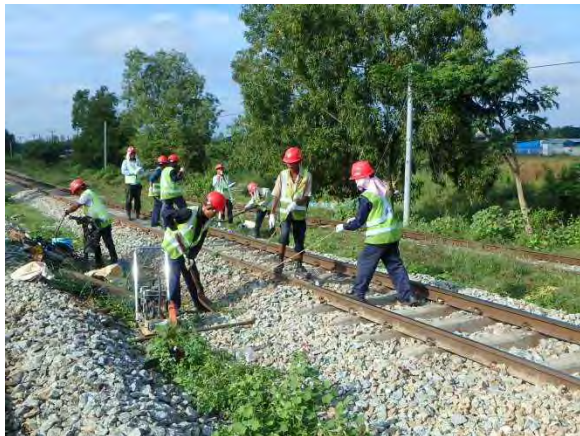
バラストかき上げ

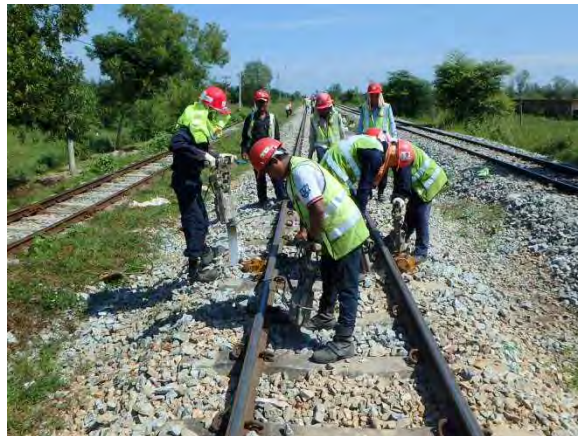
むら直し

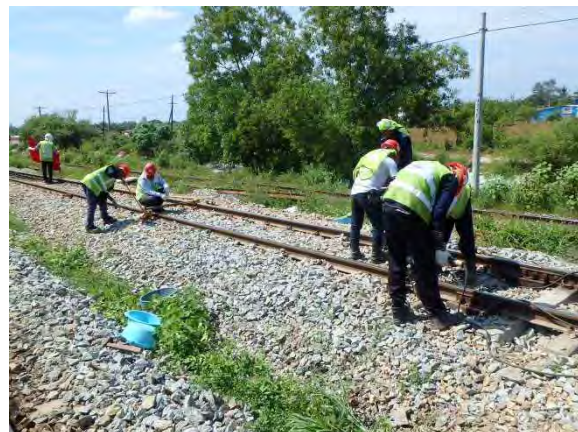
水準を確認しながらつきぬめ

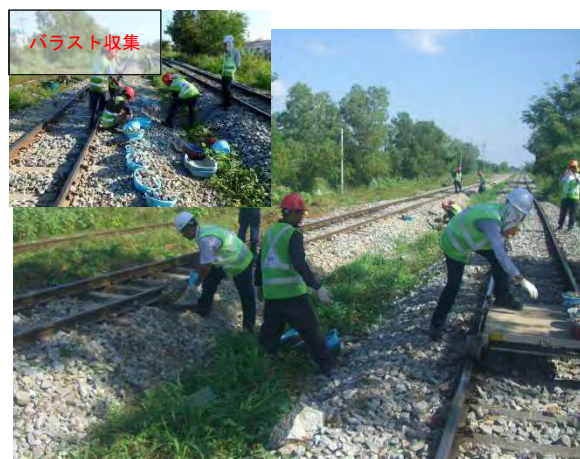
本日の天候も、作業開始時は涼しいが次第に気温が上昇し、非常に暑い一日となった。作業は、上り線 13k460m~13k610m のむら直し及びレール継目部のPCマクラギ位置整正を行った。特に上り線の 13k600m よりヤンゴン方はバラストが少なく、周辺からかき集めて、投入しながらの作業となった。

バラスト投入

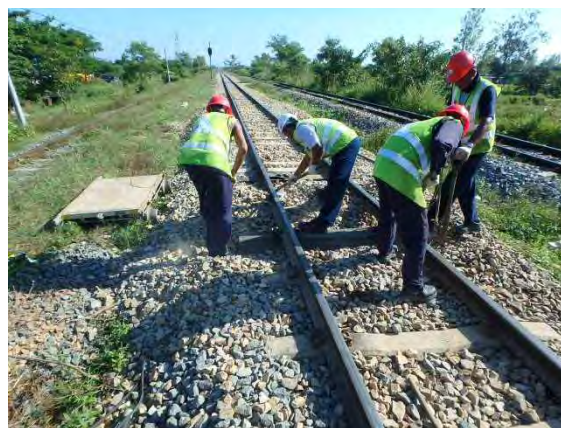
PC マクラギ交換

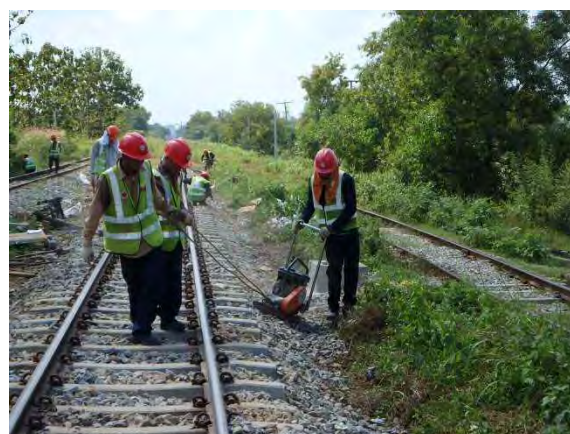
振動コンパクターによる道床肩締固め

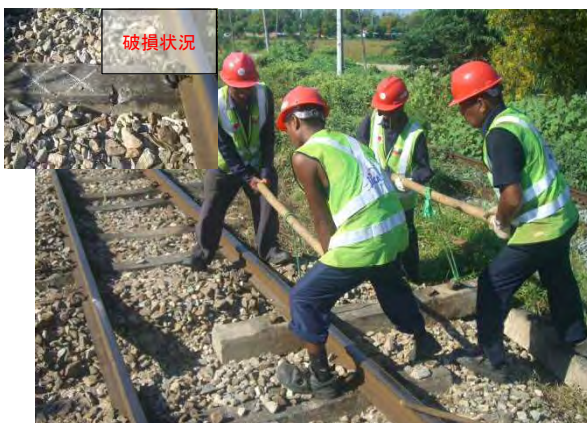
PCマクラギ交換

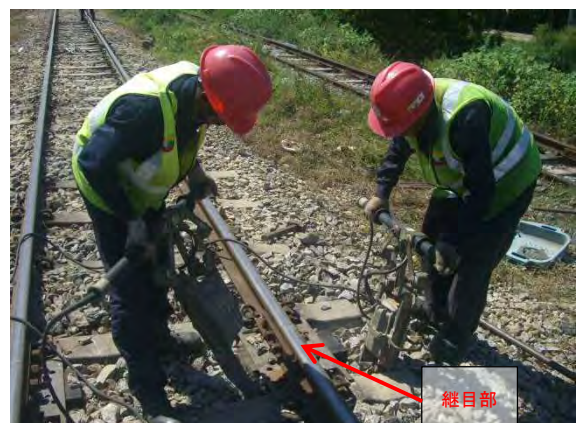
つき固め（継目部）

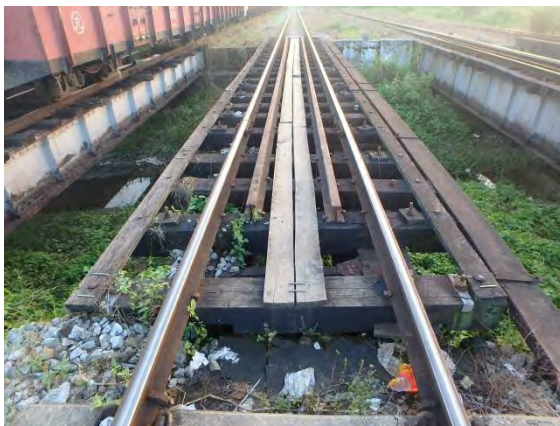
下り線 No15 橋りょうバゴー方から(施工前)

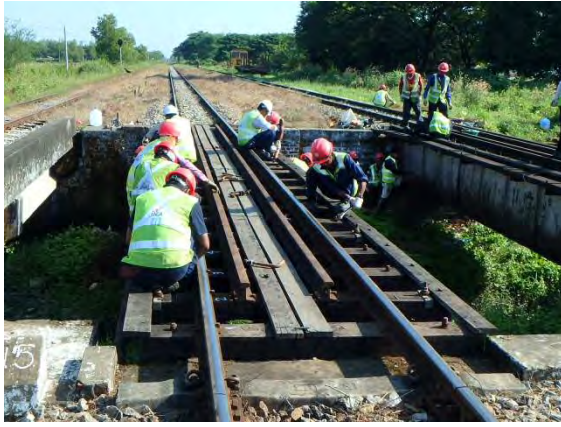
No15 橋りょうのむら直しを行った。この橋りょうは1年半前2014年6月に橋マクラギ交換とフックボルトの取り付けを行ったが、日本製のフックボルトとミャンマー製のフックボルトが有り、一部でフックボルト(ミャンマー製)の破損が見つかったので、新しいフックボルト(ミャンマー製)に交換した。合わせてレールの高低調整を行い、アバット部前後約5mのつき固めを行った。

フックボルト交換

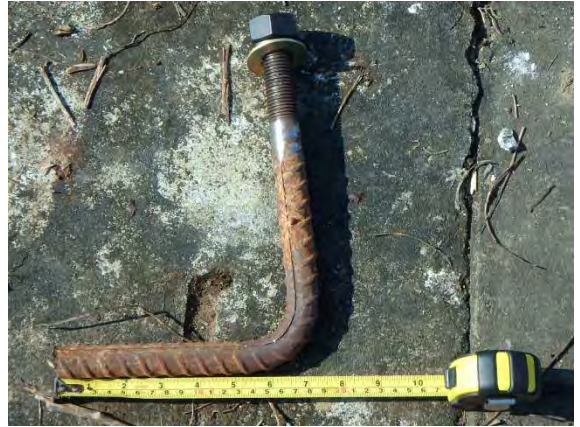
新しいフックボルト

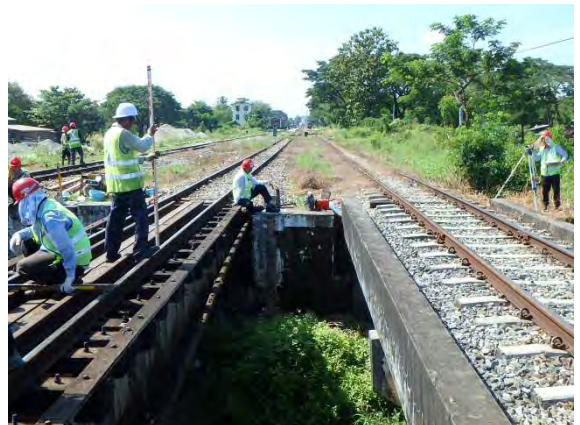
レール高低測定

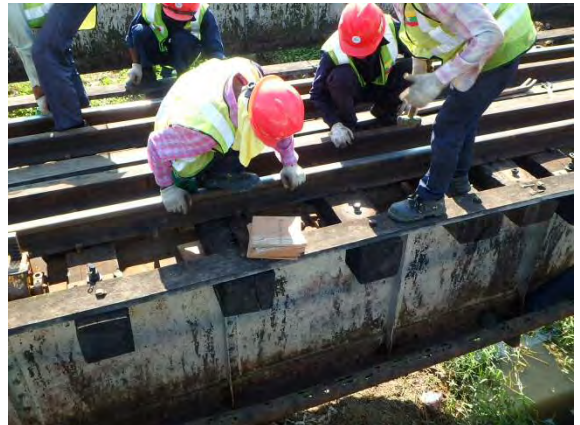
パッキング挿入

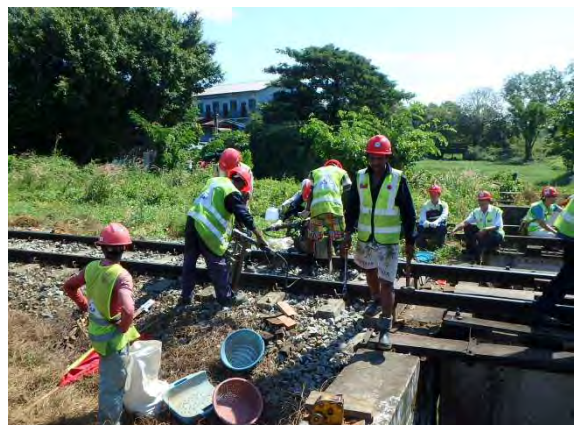
アバット部つき固め

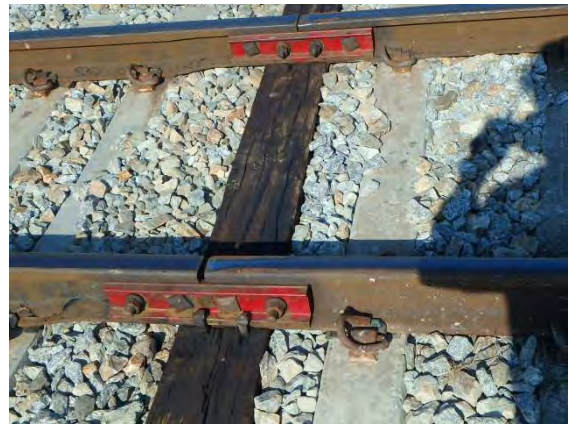
交換した継目板 (上り線 14k512m)

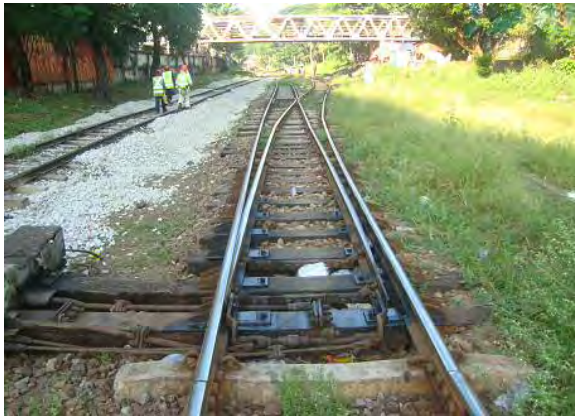
よく調べると、ヤンゴン駅構内の分岐器には、内方分岐器や脱線分岐器が数多くあった。また、分岐器の中には、トングレールの擦りへりが大きいものも見られた。

内方分岐器 (5A)

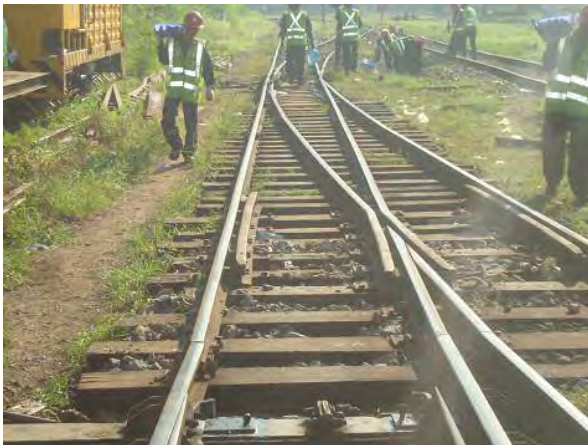
本日は、ヤンゴン駅構内東側幹線(上り線・下り線)0k230m~0k280mを2班分かれてむら直し、通り直し、バラスト運搬等を実施した。バラストが非常に少ないため、むら直しを行う前に、バラスト収集・運搬を行った。バラスト収集に時間がかかり、下り線のむら直しが20mほど残った。機関車の入換が多いため、作業を頻繁に一時中断せざる得ない状況である。

バラストがほとんどない軌道(この後、バラスト投入)

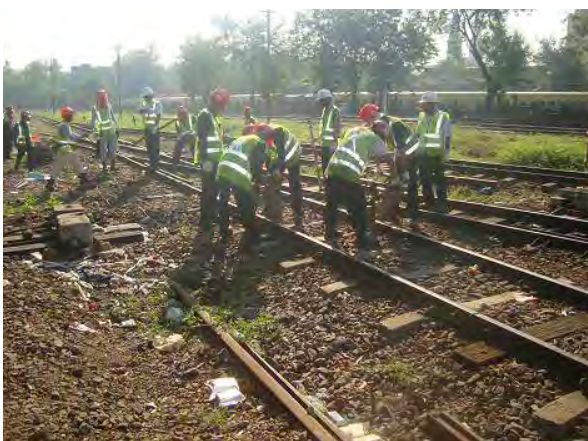
タイタンパーによるむら直し

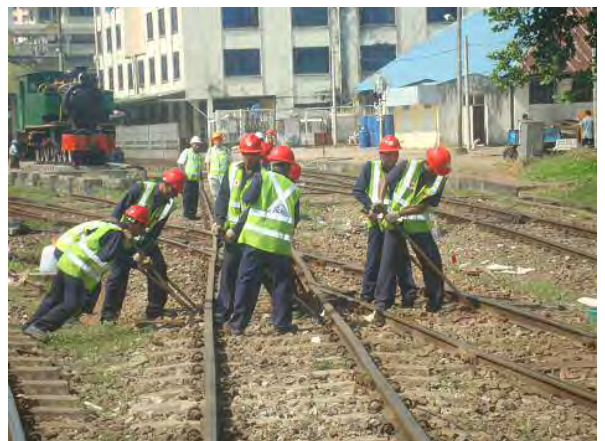
クロッシング部通り直し

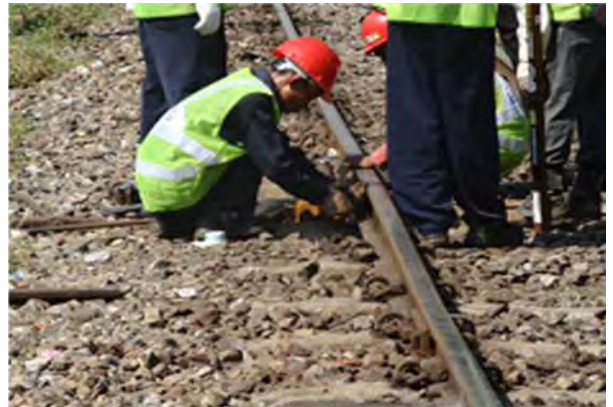
継目ボルト整備

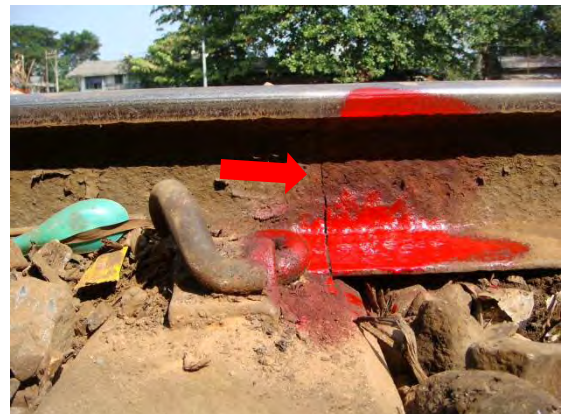
6番線に滞水があり、バラスト交換をしながら掘削したら、水道管から水が漏れていたため修理を依頼した。また掘削時にレールき裂を発見したので、今週中にレール交換を行う。

6番線0k207mでレールき裂

12月15日に見つかったき裂レールの交換を行った。

設定温度は36℃、遊間は3mmとし、8時からレール切断、継目ボルト穿孔、締結装置解除（1締結毎）、継目板ボルト解除を行い、10時にレール温度が36℃になったので、118B分岐器クロス部分から遊間整正を始め、10時30分にレール交換を開始、10時50分にレール交換を終了した。

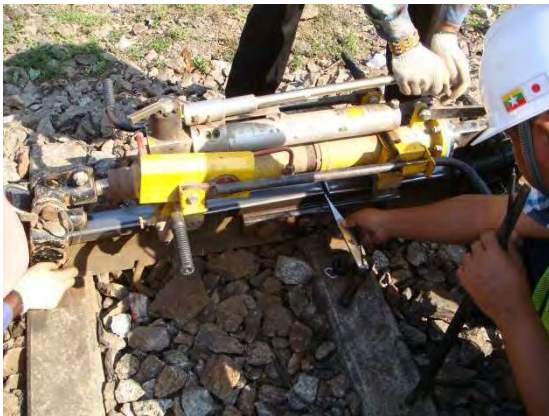
遊間整正（遊間3mm）

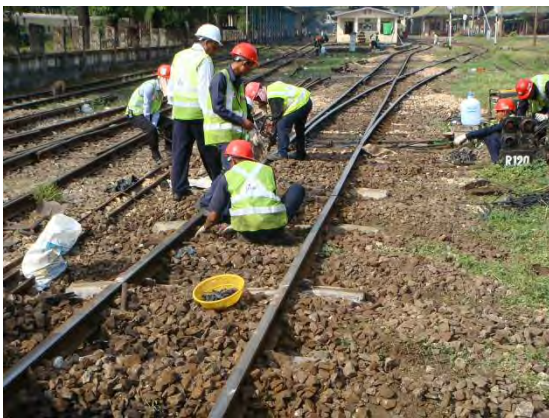
118B 号分岐器のバゴー方でPC マクラギと木マクラギのマクラギ交換を行った。

118B 号分岐器バゴー方マクラギ交換

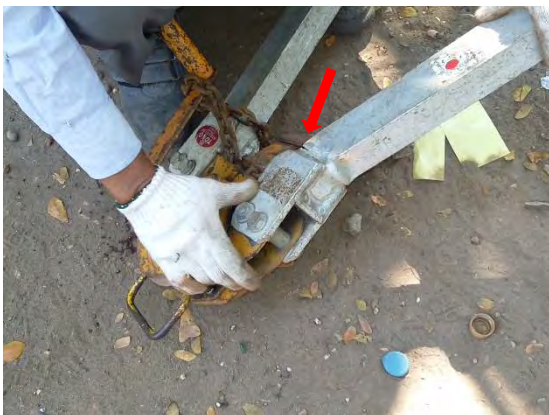
レール吊り上げ器は無理して使ったためき裂が入っており、外部に修理依頼をした。またコンパクターも動かなくなりエンジン部分の分解掃除が必要で、これも外部に依頼した。

き裂が入ったレール吊り上げ器

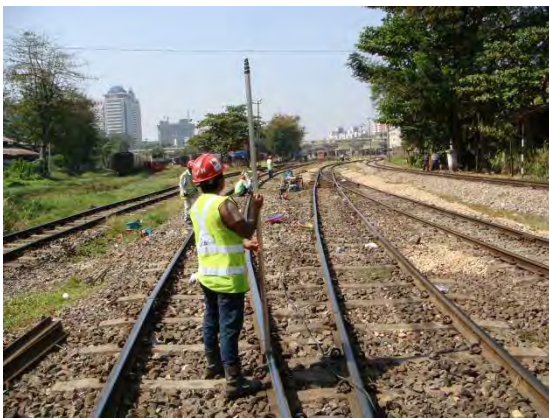
レベル測量で扛上量を測定
