Capítulo 13 Resumen de los Resultados del Estudio sobre los Daños de Inundaciones y de Deslizamientos y sobre las Necesidades de Reconstrucción

13.1 Pertinencia de ejecutar el estudio sobre los daños de inundaciones y sobre las necesidades

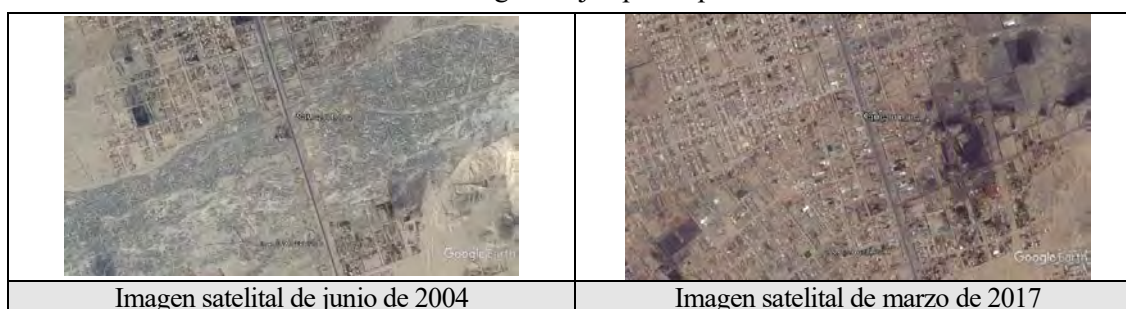
Figura 13.2.5 Uso de las tierras en la cuenca de la quebrada León y en la cuenca baja de la quebrada en Trujillo-1

Por ejemplo, la pérdida de la memoria histórica respecto a desastres ha hecho que se construyeran viviendas y otros activos en las áreas de alto riesgo que históricamente han sido azotadas por varias inundaciones y deslizamientos. A continuación se describen algunos ejemplos representativos.

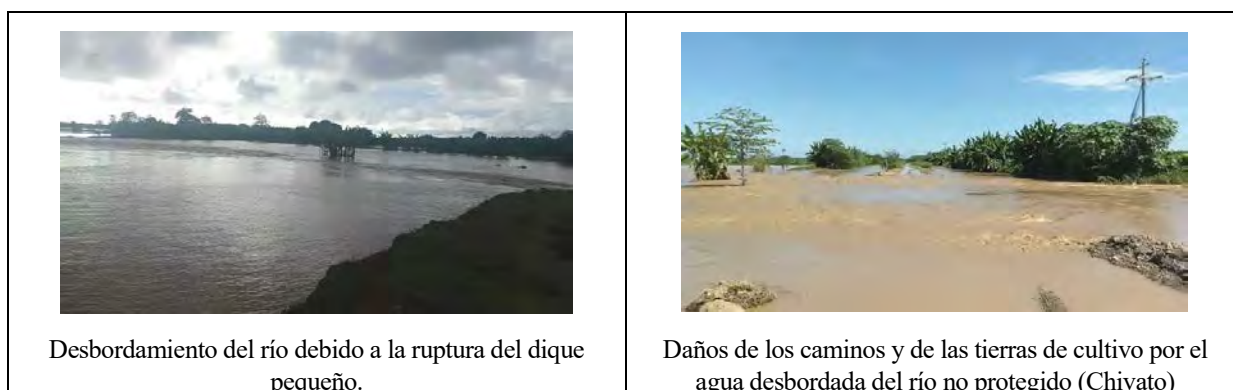
Figura 13.2.7 Inundaciones en las tierras bajas de la cuenca baja del río Tumbes

Actualmente, la mayoría de los proyectos de control de inundaciones es ejecutada principalmente por el respectivo gobierno regional, y consiste en construir la defensa ribereña o diques específicamente en los tramos afectados. Como consecuencia, la solución es del tipo parche. De esta manera, por ejemplo en las tierras planas de la cuenca baja del río Tumbes, existen tramos no protegidos desde donde se desborda el agua cuando ocurren avenidas que superan la capacidad hidráulica del río, dejando inundadas las tierras de cultivo, etc.

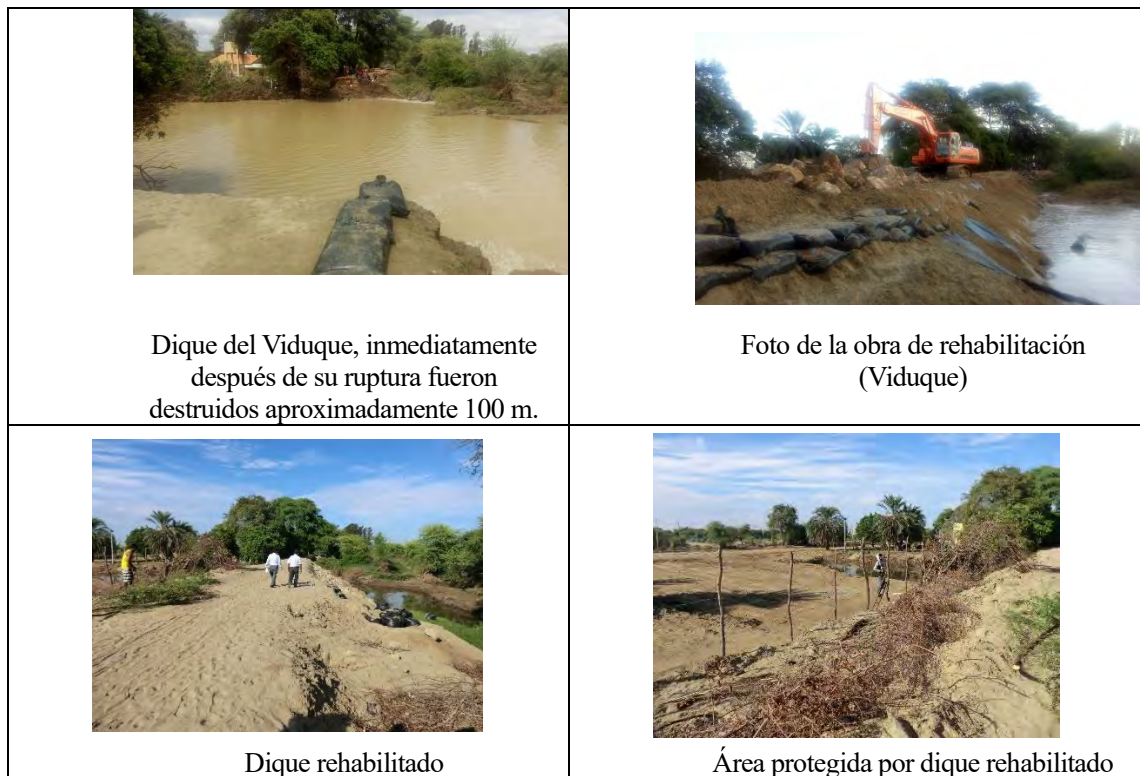
La información proporcionada por el personal entrevistado de AAA/ALA y del Gobierno Regional de Piura ha sido diferente en la primera y segunda etapa del Estudio. Por ejemplo, durante el estudio en campo que se llevó a cabo en mayo de 2016, la capacidad hidráulica del tramo protegido había sido de 3,700 m³/s. Sin embargo, esta cifra fue cambiada a 2,000 m³/s aproximadamente en el estudio de campo ejecutado en marzo de 2017, aunque el personal técnico entrevistado ha sido diferente al entrevistado precedentemente. Se dice que el caudal que pasó por el puerto Sánchez, cerro ubicado en la ciudad de Piura en las últimas inundaciones fue de 3,468 m³/s.

Fuente: Las dos fotos de arriba son del Proyecto Chira-Piura, y las dos de abajo fueron tomadas por el Equipo de Estudio

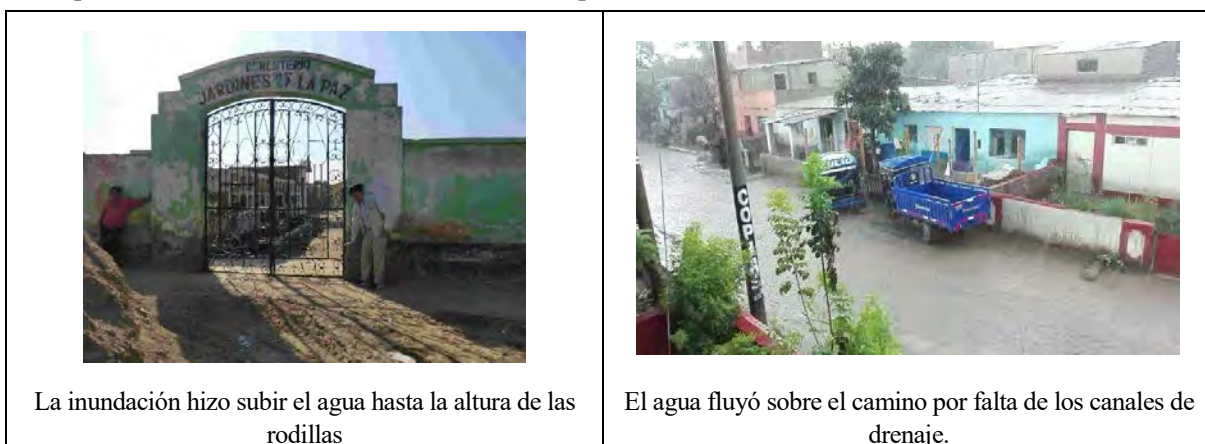
Figura 13.2.12 Lambayeque, una ciudad que no cuenta con suficientes canales de drenaje

Muchos de los canales de drenaje de las ciudades localizadas en las regiones de baja precipitación, como es de esperar, no están diseñados para prevenir los daños de inundaciones y existe el riesgo de que toda la ciudad se inunde cuando ocurre repentinamente el exceso de lluvias.

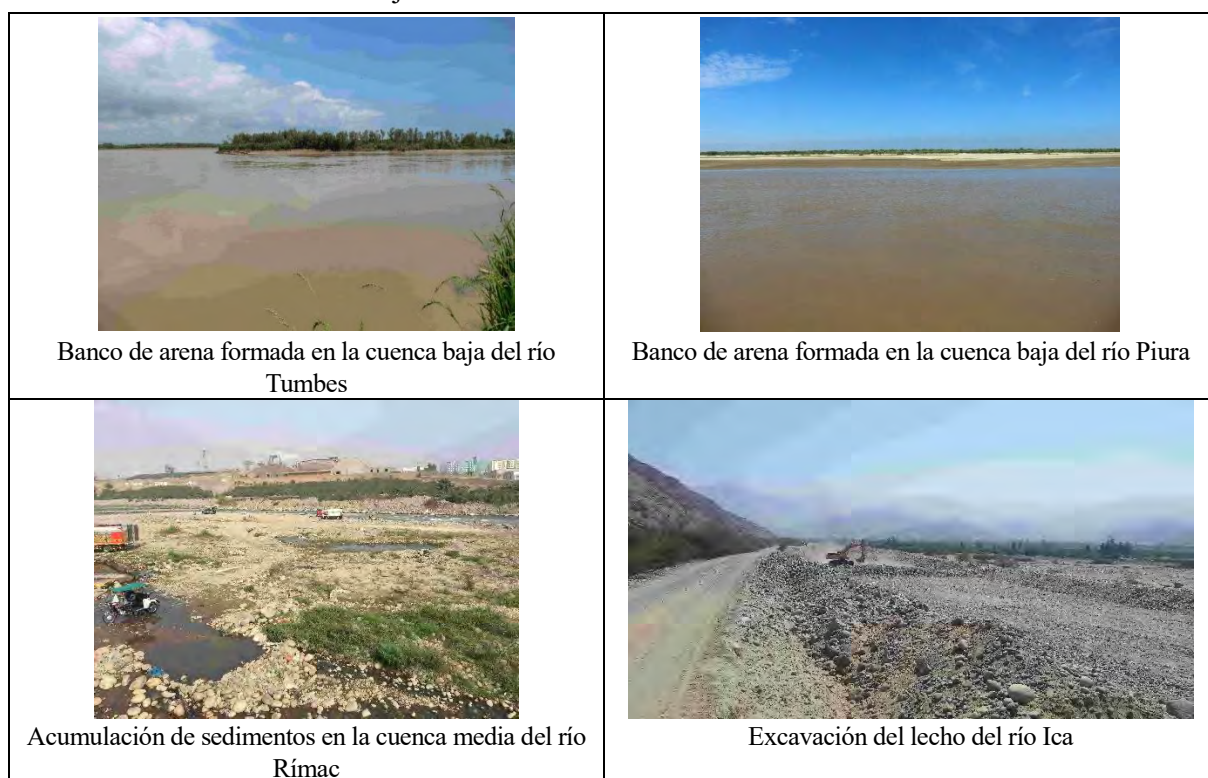
Figura 13.2.13 Acumulación de sedimentos sobre el lecho

Los sedimentos arrastrados de aguas arriba se acumulan en el cauce de la cuenca baja donde la pendiente es menos acentuada. Esta acumulación provoca el "aumento del riesgo de inundaciones por la reducción de la capacidad hidráulica del río" y el "agravamiento de la socavación de las riberas por el cambio de dirección de flujo".

Entre los principales factores que agravaron los daños de inundaciones del río Tumbes se mencionan la reducción de la superficie del cauce debido a la acumulación de sedimentos y la consecuente reducción de la capacidad de descarga. Las obras de rehabilitación financiadas por el Centro de Operaciones de Emergencia Nacional (COEN) incluyen la excavación del curso de agua y el dragado del lecho, pero al mes de julio de 2017 no se habían definido los detalles. De ejecutarse las obras de ampliación de cauce sin un fundamento cuantitativo, es muy probable que se vuelva a acumular los sedimentos en varios años. Por lo tanto, se considera necesario primero realizar un análisis cuantitativo de la acumulación de sedimentos.

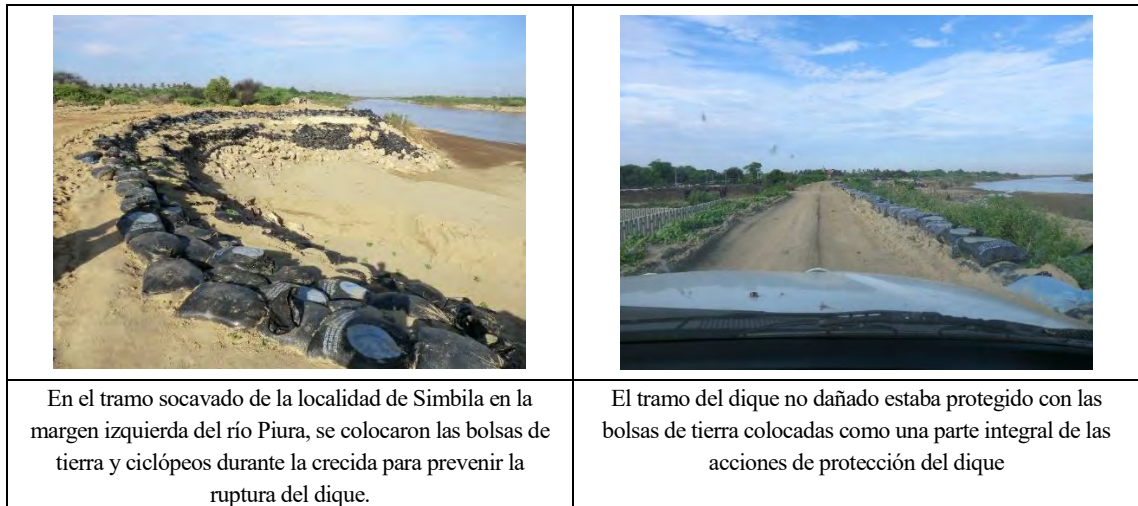
Foto tomada inmediatamente después de los daños de socavación del dique (Simbila)	Obras de reparación y refuerzo de emergencia del tramo socavado (Simbila)

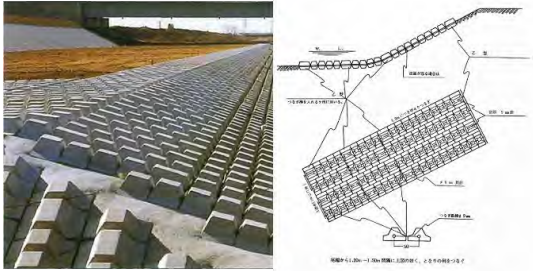
<p>Kyowa Concrete Industry Co., Ltd. http://www.kyowa-concrete.co.jp</p> <p>Defensa ribereña con colchón de bloques articulados de Japón Se cubre el talud con pendiente suave. El colchón es flexible y los bloques están atados con alambres, minimizando el riesgo de ser arrastrado.</p>

- Consideraciones del diseño de la defensa ribereña para reducir los daños de socavación: adopción de una pendiente menos acentuada de la defensa ribereña;
- propuesta de revisar el alineamiento del cauce para reducir los daños de socavación;
- propuesta de adoptar la sección compuesta a fin de estabilizar el cauce;
- propuesta de elaborar y ejecutar el plan de drenaje para reducir los daños de inundaciones;
- propuesta sobre las consideraciones de los planes de control de inundaciones y de sedimentos;
- propuesta de otras medidas para descargar la arena de la presa

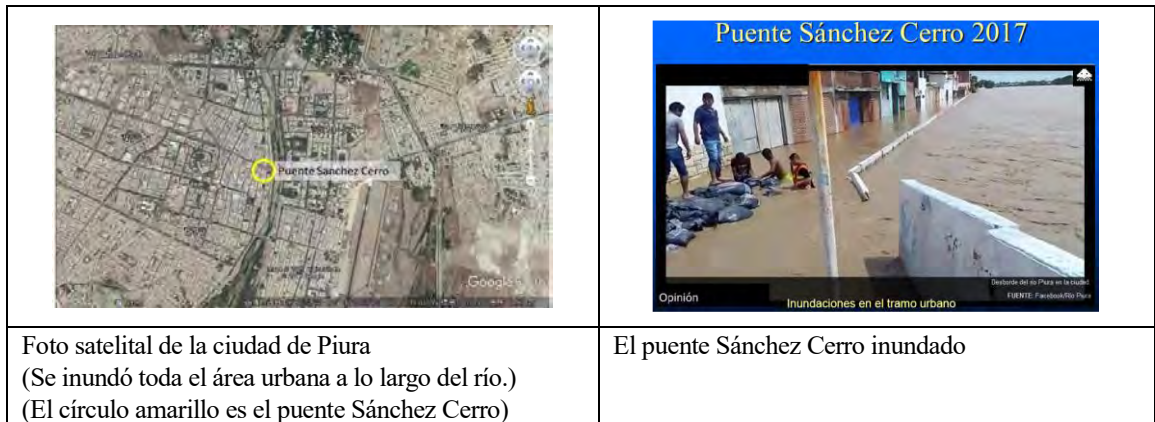
- Centro de la Ciudad de Piura (véase la Figura 13.3.32);
- Localidades de Catacaos y Cura Mori de la margen izquierda del río Piura; y
- Localidades de Villa Chatito y El Tallón de la margen derecha.

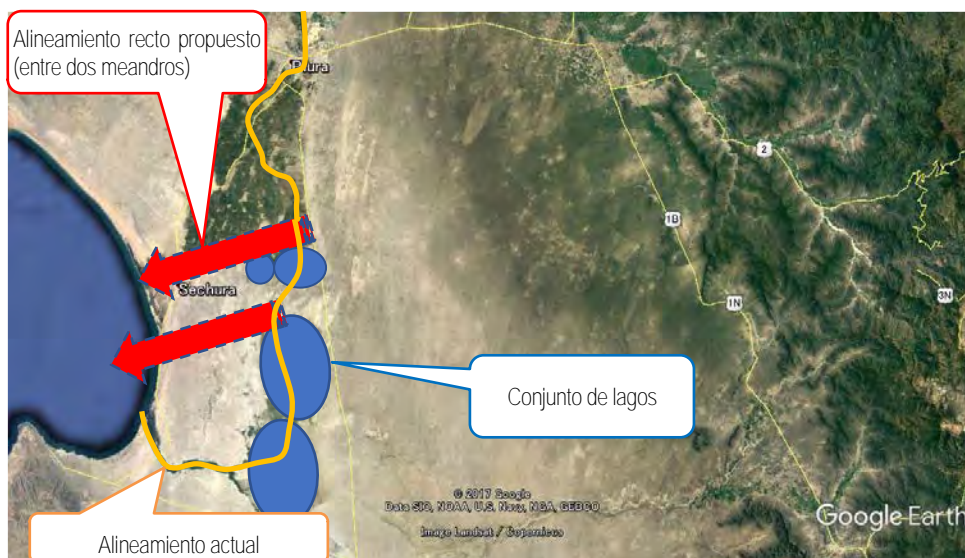
Figura 13.3.37 Alineación recta propuesta para el canal de descarga a la desembocadura del río Piura

Lo ideal es tomar las medidas contra el arrastre de sedimentos para el río en su conjunto, para que los sedimentos arrastrados de la cuenca alta sean en lo posible transportados hasta la desembocadura. En este sentido, se recomienda buscar una solución para que los sedimentos no entren a los lagos, construyendo por ejemplo, un canal de descarga antes de entrar al grupo de lagos formados en la cuenca más baja. Originalmente, el río Piura pasaba cerca de la Ciudad Sechura para desembocarse en el mar. Se recomienda analizar cuál de las dos opciones sería más económica: dragado periódico o construcción de un canal de descarga.

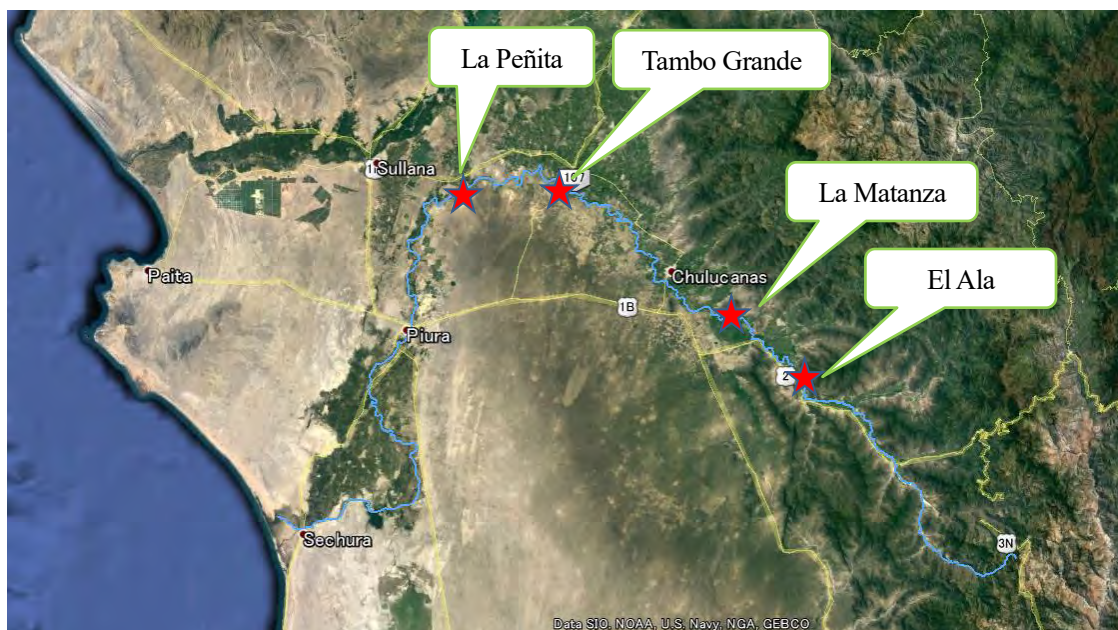
Figura 13.3.38 Sitios candidatos de construcción de pólders del río Piura seleccionados por el Consejo de Recursos Hídricos de la cuenca Chira-Piura

De acuerdo con ALA Piura, existe actualmente el plan de construir el embalse (denominado localmente "pólder") en La Peñita, Tambo Grande, La Matanza, etc.

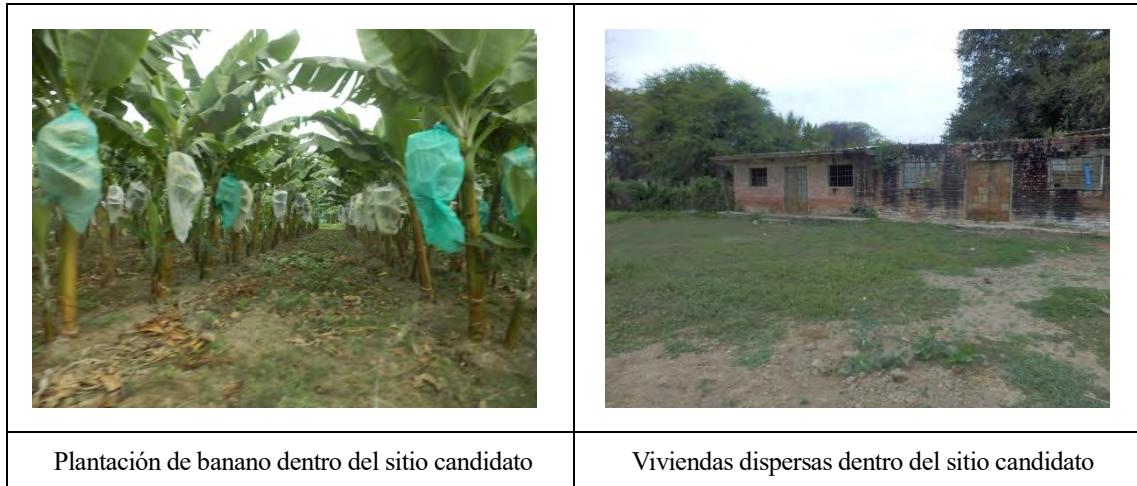
Figura 13.3.42 Plantación de banano y viviendas existentes en el sitio candidato de Pólder La Matanza

- Este plan consiste en construir la alcantarilla de cajón para derivar el agua al pólder y una presa vertedero completa. A diferencia del concepto convencional de un embalse de cortar el caudal máximo, este sistema permite la entrada de agua aun cuando el caudal de escurrimiento es reducido, lo que se traduce en mayor frecuencia de influjo y mayor impacto a las tierras de cultivo. Además, la presa vertedero es muy larga y, como consecuencia, es un plan económicamente desfavorable. Por lo tanto, de ser posible se recomienda combinar una presa vertedero parcial + sistema de drenaje, como un embalse normal.
- Hacia 2004 cuando surgió este plan, el porcentaje de las tierras desocupadas había sido más alta. Sin embargo, actualmente esta zona ha sido desarrollada como plantación de banano lo que hace que sea

más difícil adquirir la extensión necesaria de tierras. (Sin embargo, algunos sostienen que la plantación del banano ya existía en abril de 2005.) Existen viviendas dispersas dentro del sitio candidato, y el plan de desplazamiento de la población afectada va a ser un elemento importante en el caso de construir el pólder.

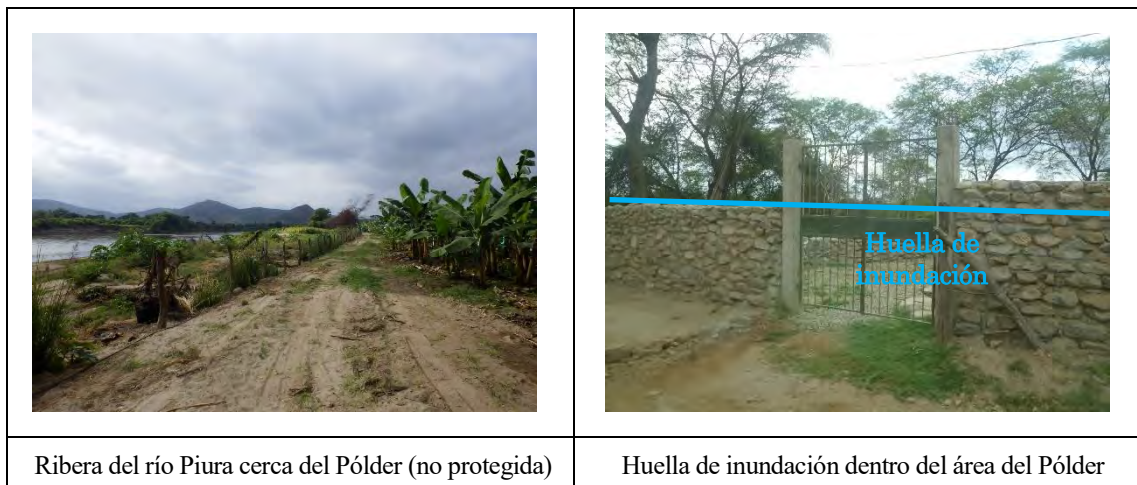
Figura 13.3.43 Condiciones del cauce y huella de inundaciones alrededor del Pólder La Matanza

- Este sitio candidato no está protegido con los diques, y quedó inundado un metro aproximadamente por las últimas inundaciones del río Piura. Actualmente, constituye un embalse natural formado en el área anegable. Es necesario tomar en cuenta que de convertirlo en un pólder sin la previa excavación, se reduciría el efecto de almacenamiento de agua.

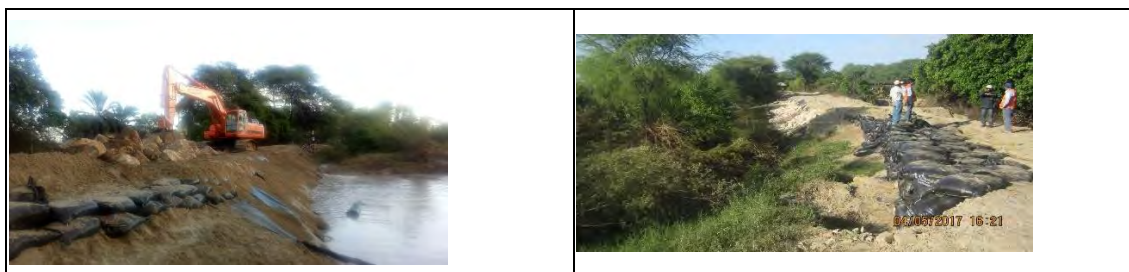
Figura 13.3.48 Dique destruido en Viduque

El dique ha sido rehabilitado, pero con arena fina que puede producir infiltración de agua y la consecuente

Para solucionar este problema se recomienda realizar el análisis de flujo de infiltración del dique y mantener un gradiente hidráulico local de 0.5 o menos para lograr la seguridad.

Por otro lado, es necesario rellenar sin falta el "charco" formado por el agua vertida del dique roto, ya que éste puede acelerar el proceso de filtración del dique.

Adicionalmente, se recomienda crear cobertura vegetal en el talud interior del dique para prevenir la erosión por lluvias.

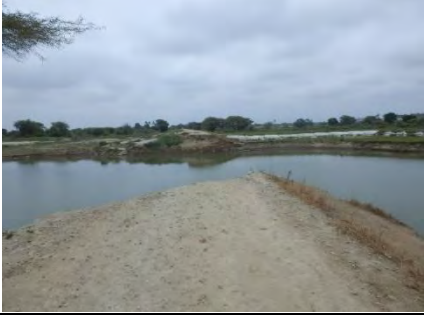
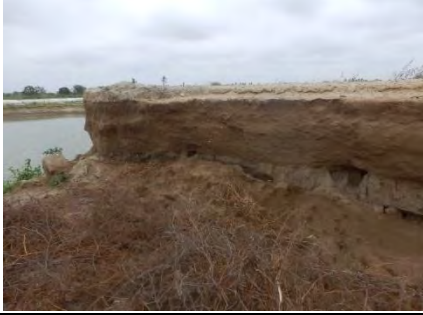
Vista panorámica del tramo del dique destruido en Molino Azul - 1	Sección del dique roto (el dique es poco resistente por ser una estructura recubierta con tierra arcillosa)

No solo es necesario evacuar el agua estancada en el charco formado en la parte rota del dique, sino que además, se requiere excavar el fondo 1 o 2 metros y eliminar el material ya que el fondo puede haber sido revuelto. Se debe analizar el tipo del material excavado, ya que si es arena acumulada, esta parte puede convertirse en un "curso de agua" en el futuro. De ser imposible eliminar la arena, podría optar por ejecutar la obra de control de infiltración, como por ejemplo, el tablestacado, etc. Los cursos de agua dentro del área fluvial que se conectan al tramo roto del dique deben ser rellenados porque puede conducir el agua de las avenidas.

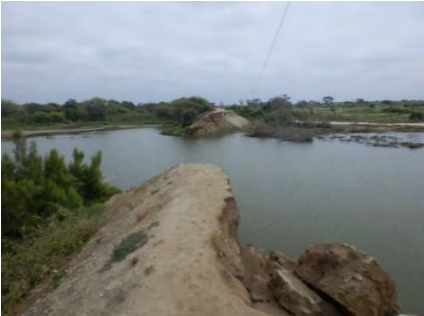
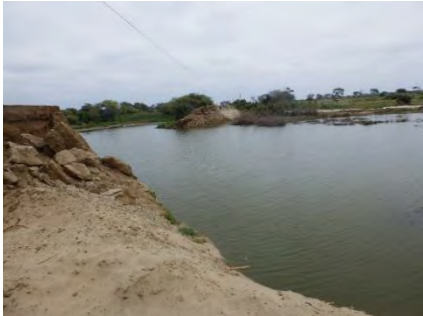
Vista panorámica del tramo del dique destruido en Molino Azul - 2	Agua estancada en el tramo roto del dique

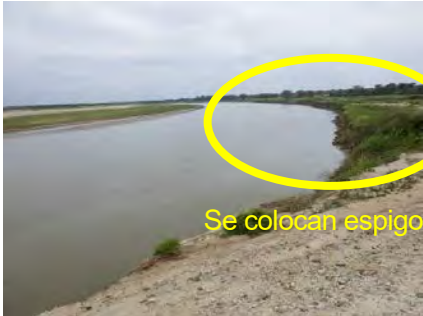
En dique en esta zona ha sido destruido en la curva exterior del río. Si bien es cierto que es necesario reparar urgentemente, ésta es una parte que sufre mayor impacto de las aguas del río y existe una alta posibilidad de recurrencia de la ruptura. En particular, la corriente secundaria que se produce al pie de talud de la curva puede excavar la base del dique (defensa ribereña) con riesgo de producir el colapso de la obra. Se considera necesario ejecutar la obra de protección de lecho ya que la mampostería convencional no sería suficiente para proteger el dique. Esta obra podría ser "rocas enjauladas" o espigones para la protección de piso.

Vista panorámica del tramo roto del dique (exterior de la curva)	Sitio donde se recomienda colocar espigones

Adicionalmente, la actual ruta de aguas está muy cerca de la obra de defensa, y se recomienda alejar el curso principal colocando espigones aguas arriba del tramo curvo.

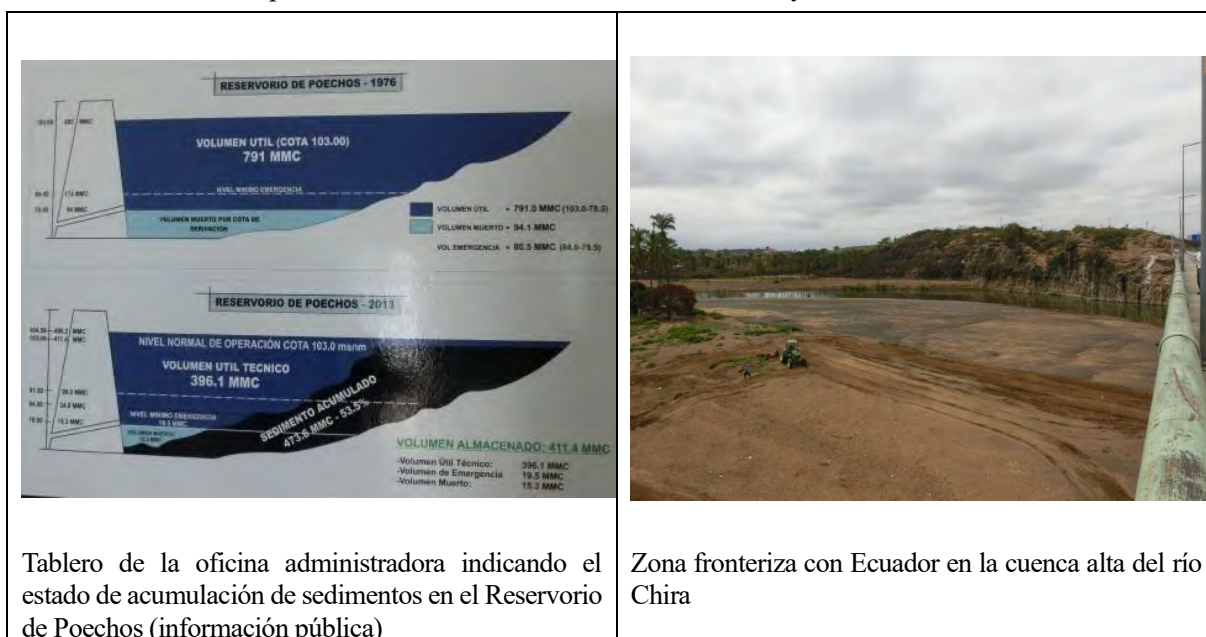
Tablero de la oficina administradora indicando el estado de acumulación de sedimentos en el Reservorio de Poechos (información pública)

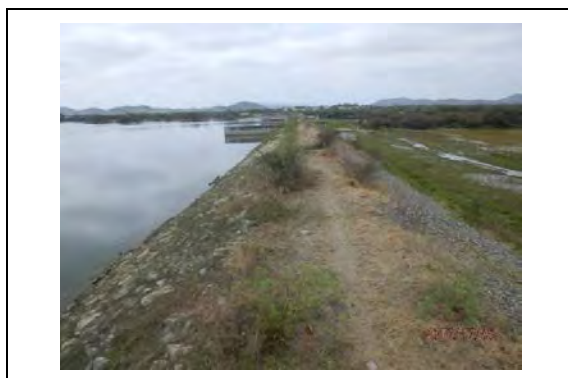
Figura 13.3.52 Aliviadero a ser recrecido del reservorio de Poechos (100mx4 = 400 m)

Las autoridades locales ya finalizaron el análisis para solucionar el problema de la acumulación de sedimentos de la presa de Poechos. Dado que la presa había sido diseñada con posibilidad de recrecer 5 metros más que la altura actual, se contempla elevar 3 metros el aliviadero de emergencia para aumentar la capacidad del embalse. Asimismo, se va a construir una compuerta a la presa recrecida para conservar el funcionamiento del aliviadero, la que será operada en caso de emergencia.

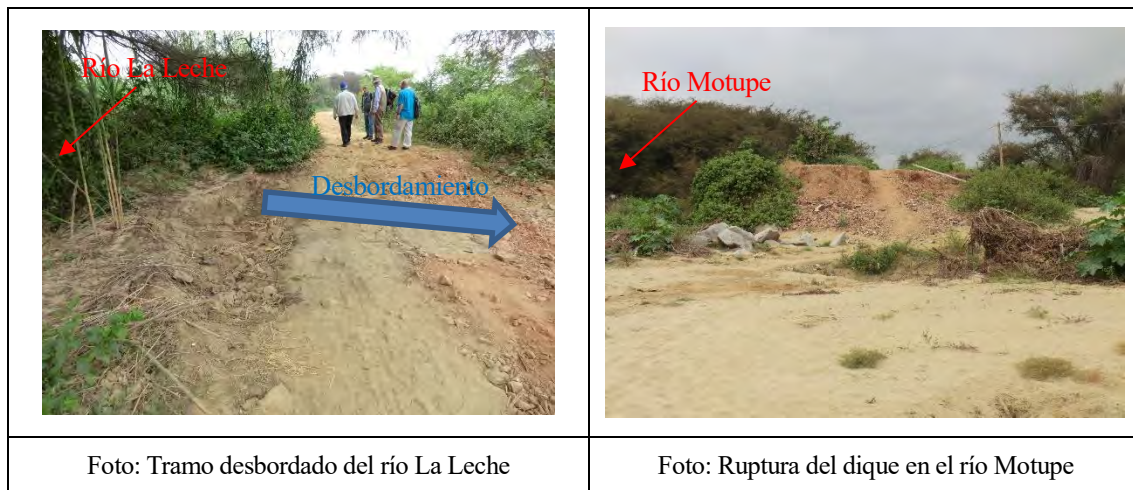
Figura 13.3.55 Tramos desbordados de los ríos La Leche y Motupe

Las autoridades locales contemplan excavar el lecho, pero los materiales excavados son depositados en ambas márgenes del río. Estos materiales pueden servir, temporalmente, de dique. Sin embargo, el golpe de agua producido en las curvas ha acelerado la erosión de las riberas, y los sedimentos vuelven a acumularse

en el lecho, formando un círculo vicioso. Ante esta situación, es necesario buscar una medida para prevenir la acumulación de sedimentos.

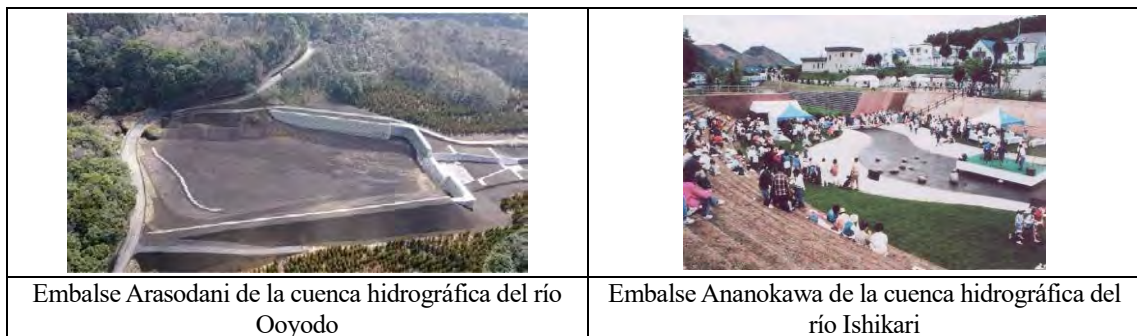
Figura 13.3.57 Ejemplos de embalses del Japón construido en la cuenca alta

- Calibrar el modelo de variación del lecho con los datos básicos acumulados sobre la acumulación de sedimentos, y seleccionar las medidas apropiadas. Concretamente, estas medidas pueden ser: creación de la cobertura vegetal en las riberas naturales para prevenir la erosión, construcción del embalse aguas arriba (que implica excavar y transportar periódicamente los sedimentos); construcción de la presa de sedimentos, reforestación en la cuenca alta para conservar la zona montañosa, etc.

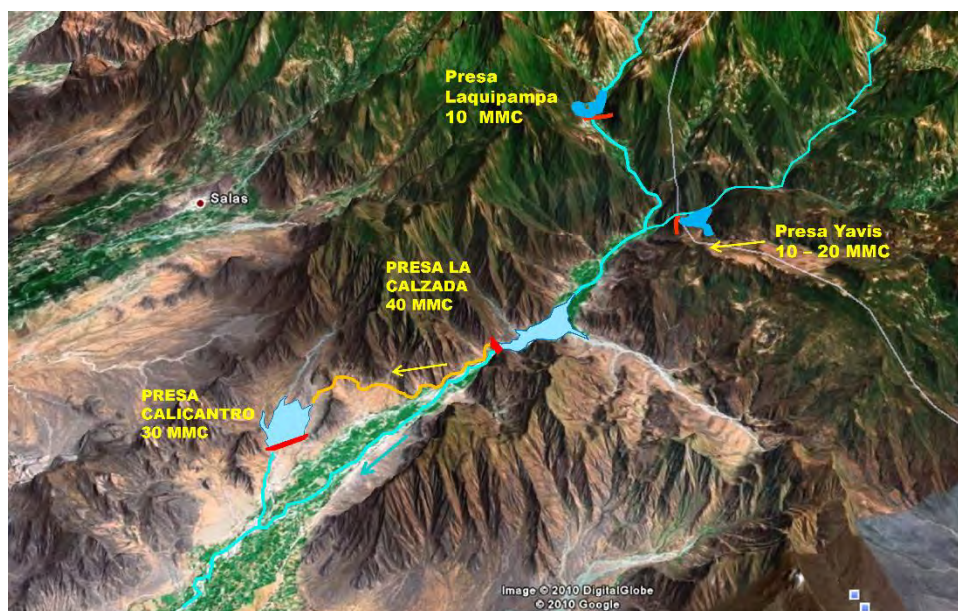
Figura 13.3.58 Plan de construcción de la presa en la cuenca alta del río La Leche de la Oficina del Proyecto Especial de Olmos - Tinajones

De acuerdo con la información de la Oficina del Proyecto Especial Olmos Tinajones (administrado por el gobierno regional), actualmente existe un plan a largo plazo de construir las presas indicadas en la Figura 13.3.58 en la cuenca alta de La Leche.

Este conjunto de presas han sido concebidas para el suministro de agua potable, pero se les deja la posibilidad de incorporar la función de retención de sedimentos a las dos presas de la cuenca alta, Laquipampa y Yavis, y la función de control de avenidas a la presa de calzada en la cuenca media. Una vez construidas las presas, se reduciría sustancialmente la carga del caudal de avenidas desde la confluencia de los ríos La Leche y Motupe hasta la cuenca baja. Adicionalmente, dado que las presas tendrán un fuerte efecto de retención de sedimentos, contribuye a reducir la magnitud de las obras de control de sedimentos en el plan de mediano plazo.

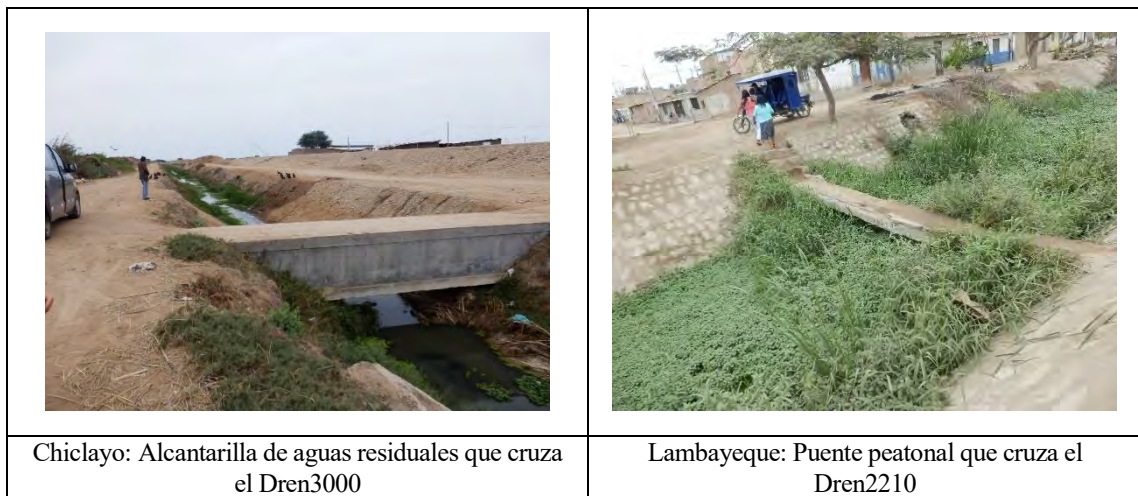
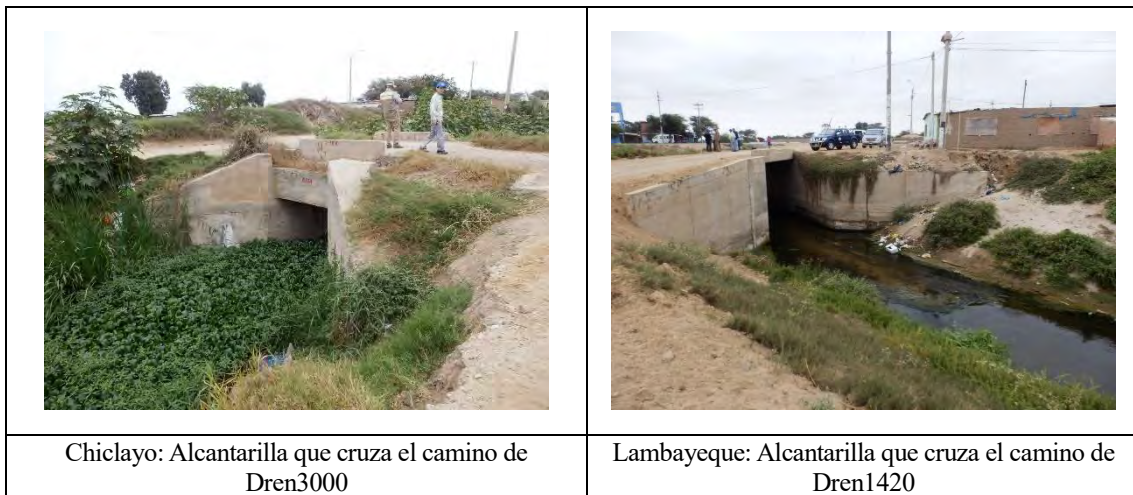
Figura 13.3.64 Obstáculos que cruzan el canal de drenaje existente y la alcantarilla que cruza el camino

En el caso de utilizar los canales de drenaje agrícola existentes, va a ser necesario eliminar las estructuras que cruzan los canales y que interceptan el flujo de agua. El caudal de diseño de estos canales es reducido por ser canales de drenaje agrícola. Por esta razón, la presencia de algunas estructuras de cruce no afectaba la capacidad de descarga aun cuando se producía el remanso. Sin embargo, en el caso de utilizar estos canales también para evacuar el agua de inundaciones, incluyendo el drenaje urbano, es más que probable que se produzca el desbordamiento aguas arriba de los cruces, acumulación de los objetos arrastrados (basuras, troncos, etc.), así como la reducción de la sección hidráulica. Va a ser necesario, por lo tanto, realizar la inspección de los canales de drenaje existentes y eliminar los obstáculos. Asimismo, puede ser necesario reconstruir el alcantarillado de cajón que cruza el camino, ya que la sección actual es inferior a la sección del río aguas arriba y abajo.

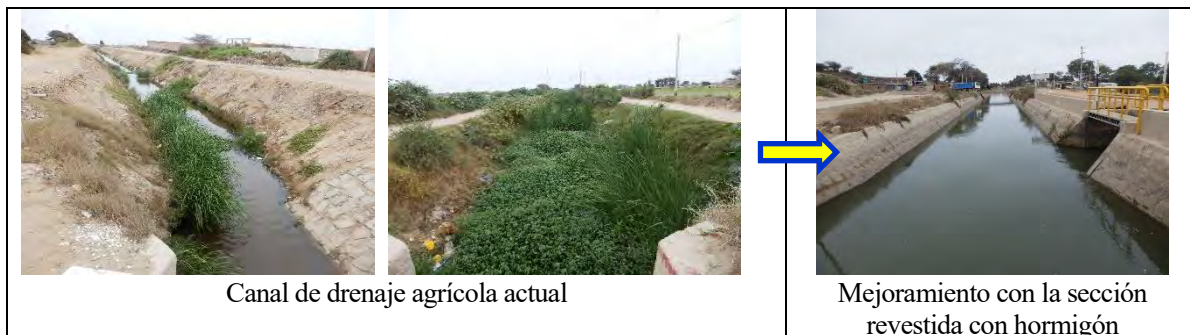
Figura 13.3.65 Mejoramiento del canal de riego existente mediante el revestimiento con hormigón

En el caso de elaborar el plan de drenaje agrícola + urbano, puede ser necesario aumentar la capacidad de descarga. En este caso, la medida concreta sería revestir con hormigón los canales de tierra al igual que los canales de riego, para mejorar el coeficiente de rugosidad de los canales, prevenir la vegetación densa y reducir los sedimentos de los canales (basuras y sedimentos) mediante el aumento de velocidad de flujo.

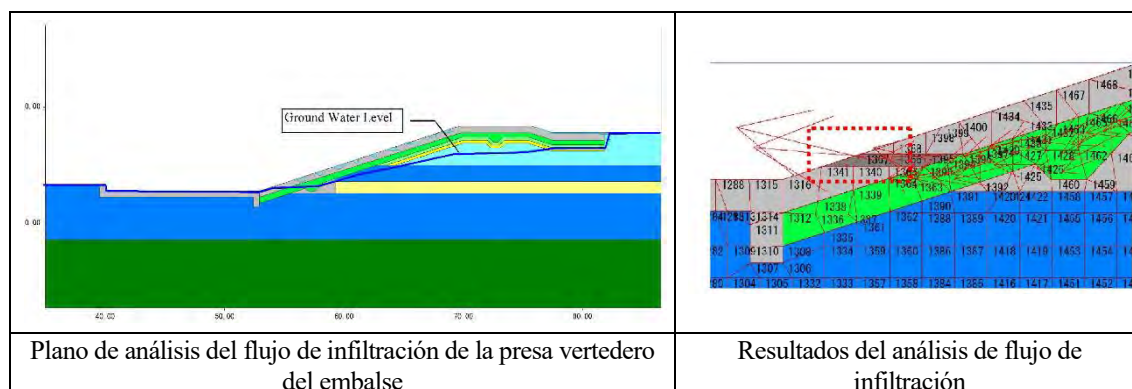
Figura 13.3.67 Ejemplo del análisis del flujo de infiltración de la presa vertedero del embalse (análisis del espesor de revestimiento en base a la presión de agua)

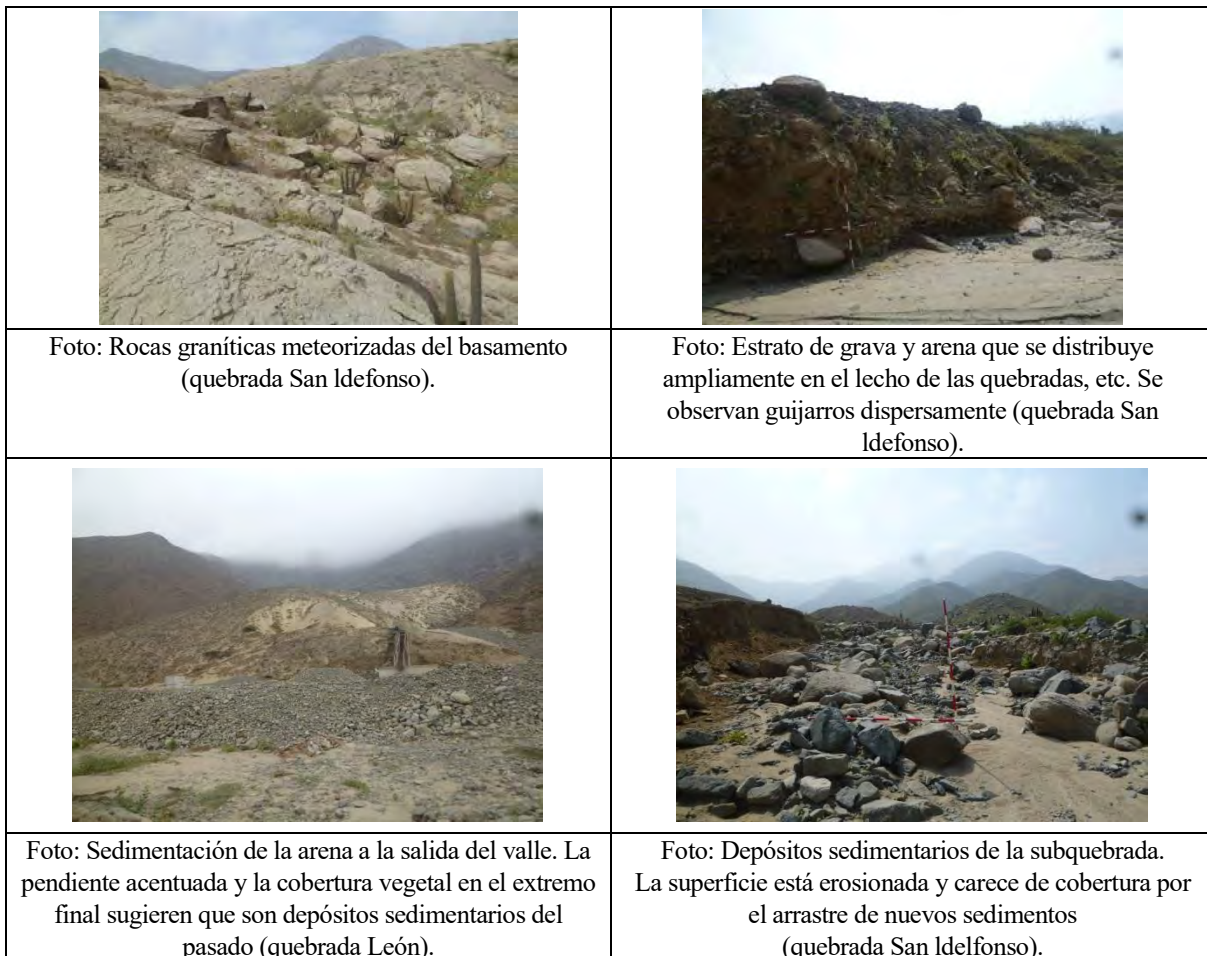
Figura 13.3.70 Basamento y el estrato superficial de gravas y arena de y la producción de sedimentos

El basamento de esta región está constituido por el granito cubierto extensamente por la capa de grava y arena (lecho de las quebradas, etc.). Si se toma en cuenta que las quebradas están muy erosionadas, se deduce que los sedimentos arrastrados durante el desastre se deben al movimiento secundario de los sedimentos acumulados en las quebradas.

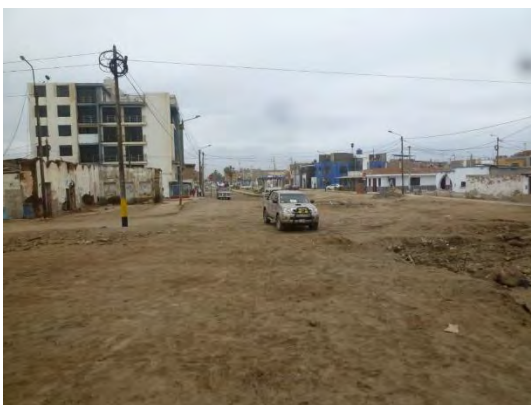
Foto: Final del flujo de la quebrada. San Idelfonso. Tomada desde la línea costera mirando aguas arriba. Se reduce levemente la elevación al fondo (aguas arriba). La quebrada se desaparece en el área urbana de Trujillo y no se observa ningún trazo del río en la línea costera.

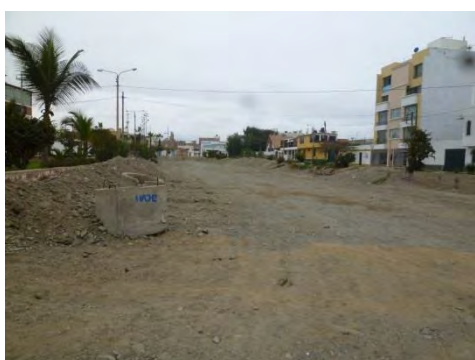
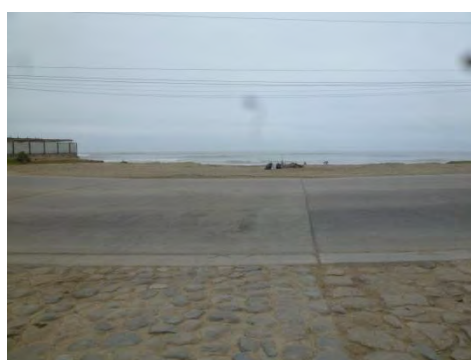
Foto: Final del flujo de la quebrada León (a la izquierda). Tomada desde la línea costera mirando aguas arriba. Existen parapetos en ambas riberas, aunque no se visualizan en la Foto por estar detrás del terraplén (a la derecha). Tomada mirando la línea costera. El revestimiento pétreo del primer plano corresponde al curso de agua, el cual se encuentra a la misma altura de la calzada.

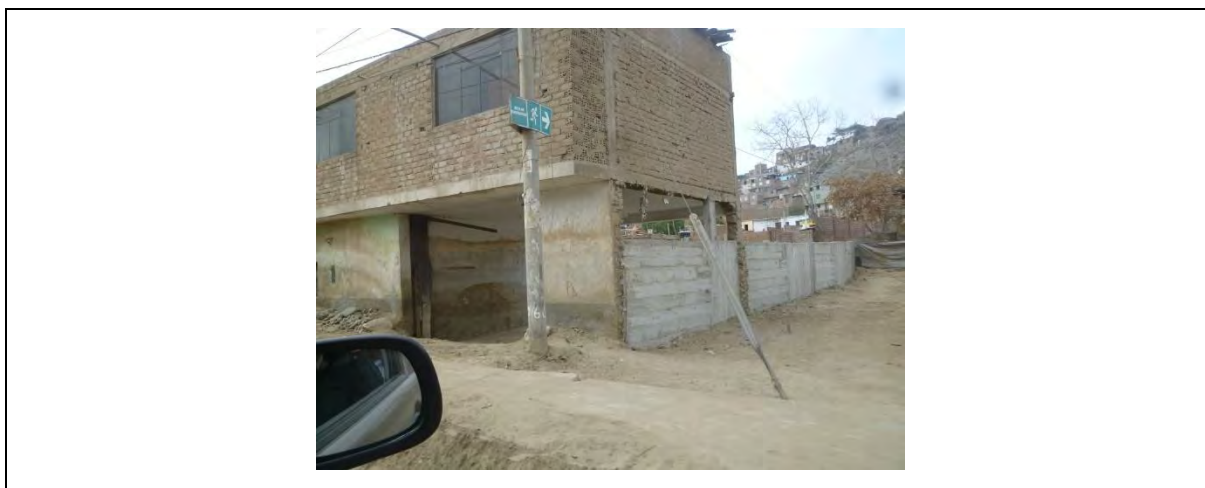
Foto: La huella de la pared que dejaron las inundaciones llega a la altura de una persona.

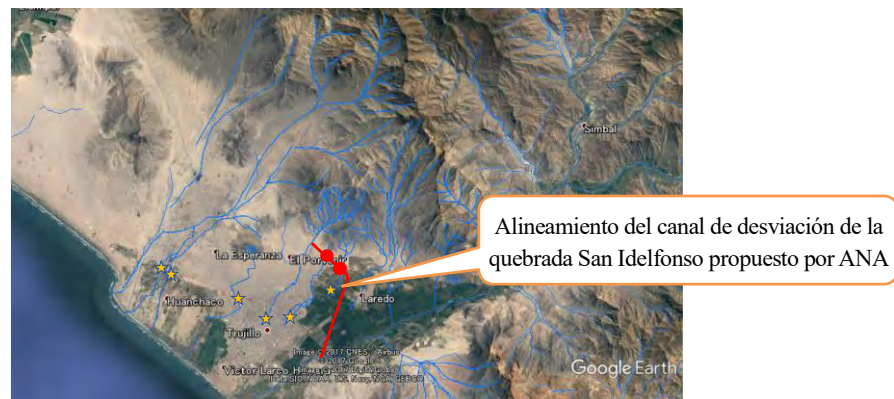
Figura 13.3.73 Propuesta de ANA sobre el canal de desviación de San Idelfonso

Adicionalmente, ANA, a solicitud del gobierno municipal de Trujillo y de la ALA, ha iniciado el estudio de las medidas radicales contra las inundaciones y deslizamientos de las tres quebradas. En lo que respecta a la quebrada San Idelfonso, la ANA recomienda construir un nuevo canal de desviación para no dejar fluir el agua en la Ciudad.

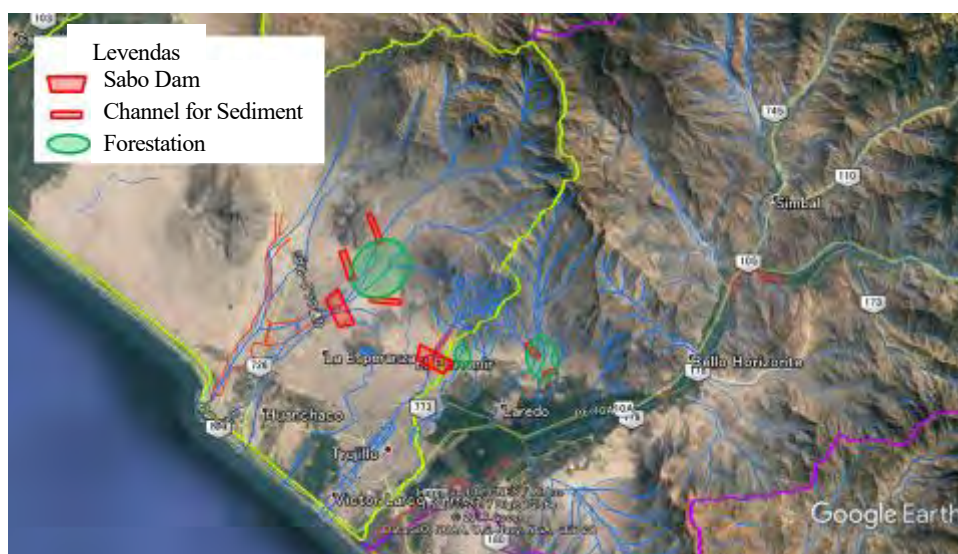
Figura 13.3.74 Disposición de las obras para reducir los daños de huacos en Trujillo (propuesta)

En la siguiente Figura 13.3.74 se propone el diseño básico (preliminar) de disposición de obras para reducir los daños de deslizamientos en esta área. Se recomienda profundizarse en el estudio de las diferentes obras

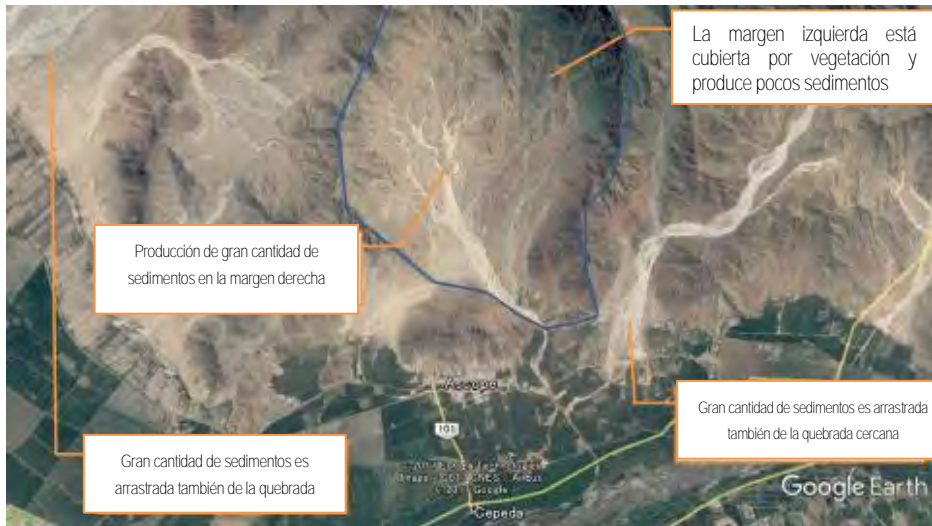
Figura 13.3.76 Características de la producción de sedimentos en la zona de la quebrada. Cuculicote

Al observar las condiciones del Distrito de Ascope avenado por la Quebrada Cuculicote, los sedimentos acumulados son principalmente arena, mientras que las gravas son retenidas aguas arriba. La geología de la sierra que rodea este distrito está constituida principalmente por el granito. Las rocas presentan avanzado grado de intemperismo y constituyen la fuente de producción de arena sedimentada en el distrito de Ascope y sus alrededores. La diferencia del volumen de sedimentos depositados aguas abajo se debe a la diferencia del volumen de producción que varía dependiendo de la cobertura vegetal (véase la Figura 13.3.76.).

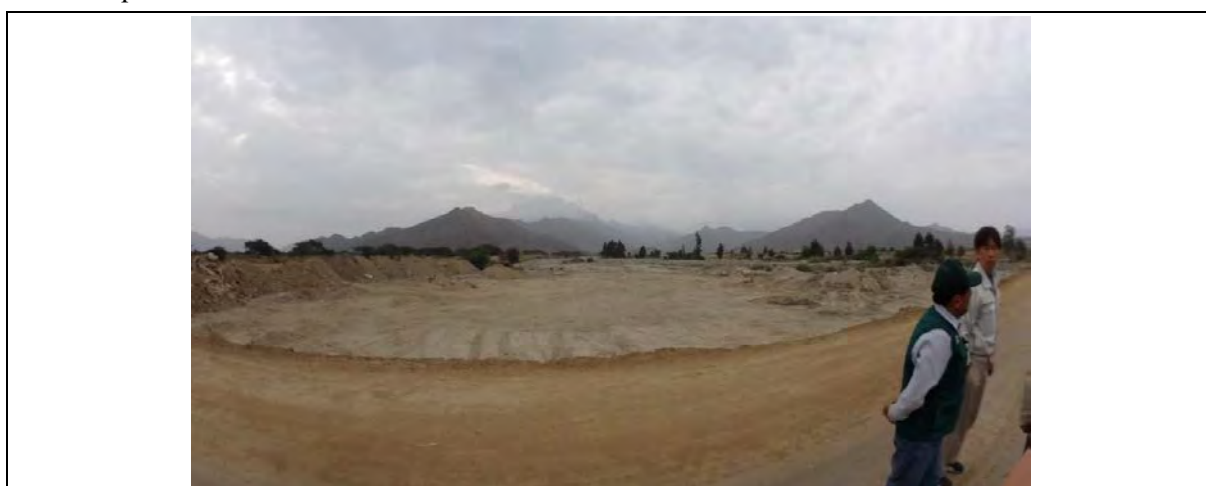
Foto: Tomada desde el cruce del camino mirando aguas arriba. El lecho de la quebrada es erosionado. La diferencia del nivel del lecho de la quebrada y el camino es muy reducida.

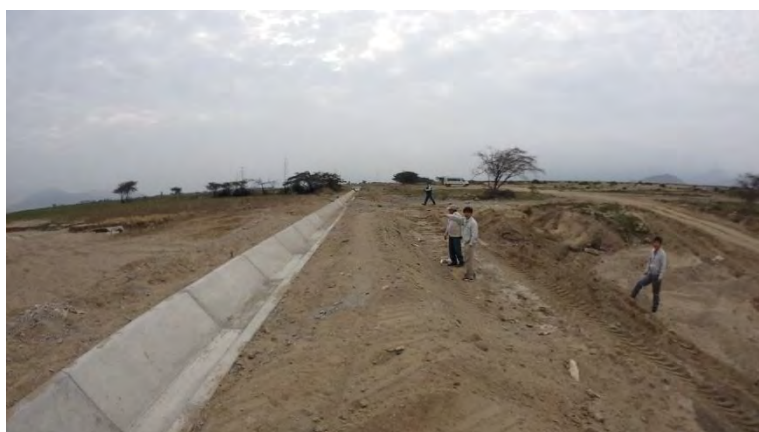
Foto: Canal de agua rehabilitada en el cruce con la quebrada. El canal intercepta totalmente la quebrada.

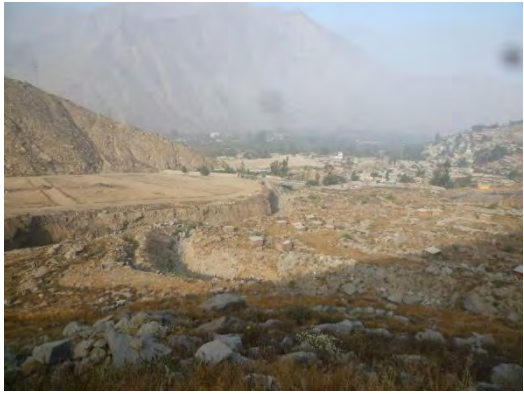
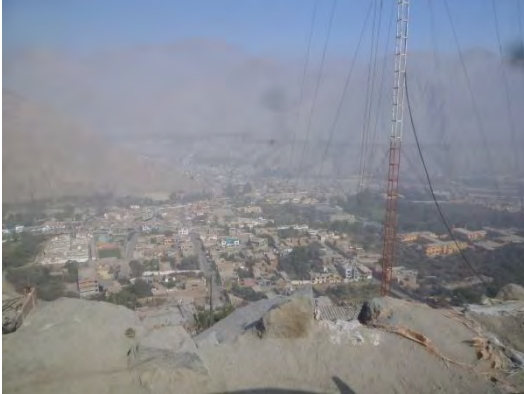
<p>Quebrada. Cashahuacra del distrito de Santa Eulalia Se observan los predios a la margen izquierda. El gobierno local considera que esta área es peligrosa.</p>	<p>Área urbana de Santa Eulalia. Las tierras bajas que viene a ser el fondo del valle formado por los ríos Rímac y Santa Eulalia han sido urbanizadas. Las laderas y la quebrada también forman parte del área urbana (foto tomada desde la cercanía de la quebrada. Las Cruces).</p>

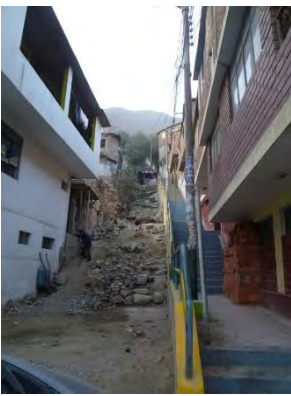
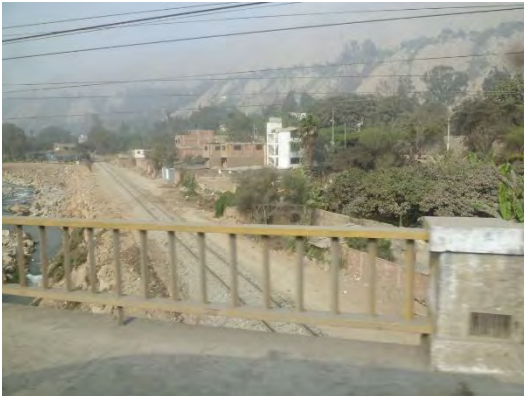
<p>Ejemplo del uso del curso de agua como área urbana quebrada. Huayaringabaja de Santa Eulalia</p>	<p>Vía férrea a lo largo del río Rímac. Una parte ha sido arrastrada por las inundaciones de este año, siendo reconstruida posteriormente.</p>
