Capítulo 13 Resumen de los Resultados del Estudio sobre los Daños de Inundaciones y de Deslizamientos y sobre las Necesidades de Reconstrucción

13.1 Pertinencia de ejecutar el estudio sobre los daños de inundaciones y sobre las necesidades

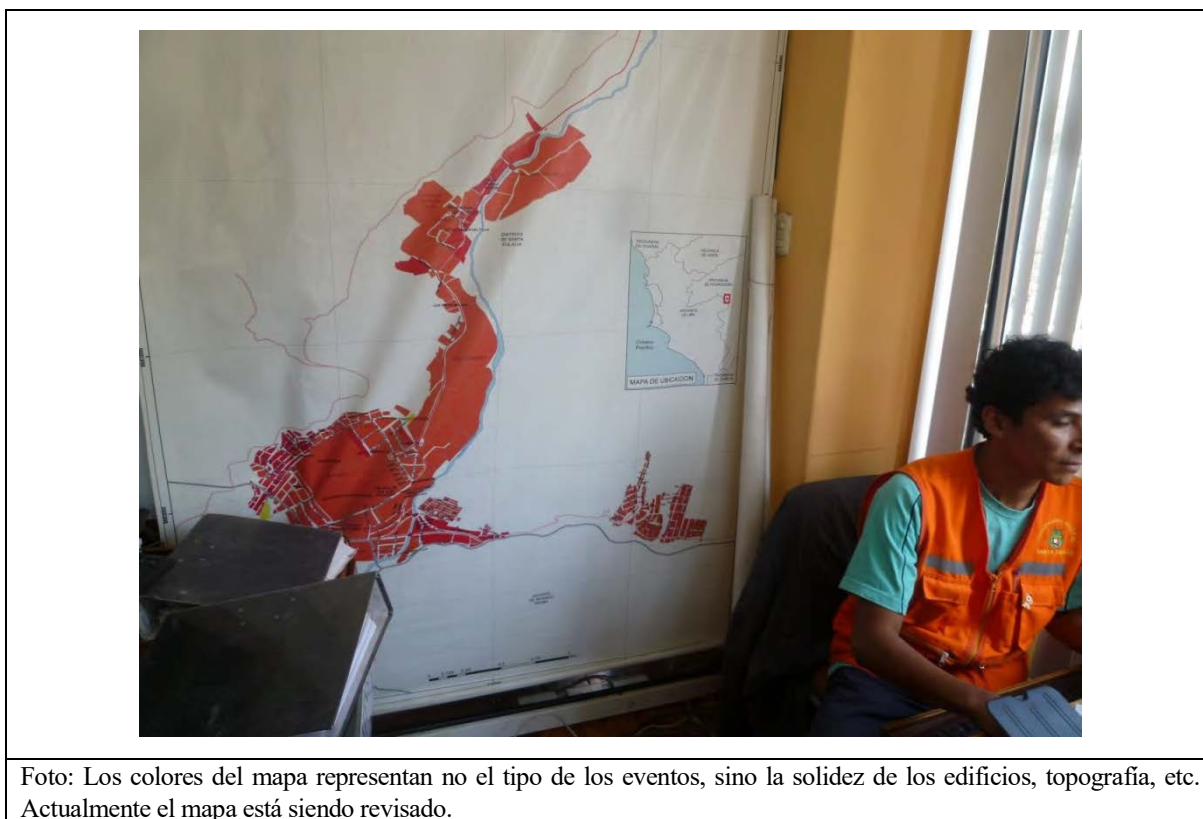
Figura 13.3.85 Mapa de riesgos (amenazas) elaborada por el gobierno del local de Santa Eulalia

Foto: Los colores del mapa representan no el tipo de los eventos, sino la solidez de los edificios, topografía, etc. Actualmente el mapa está siendo revisado.

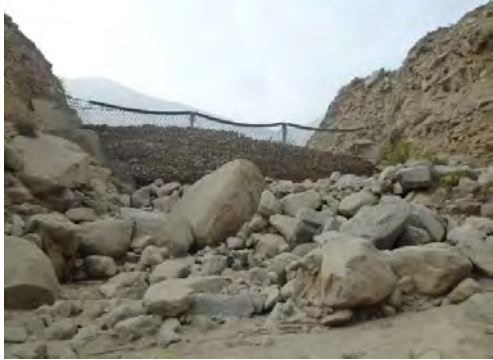
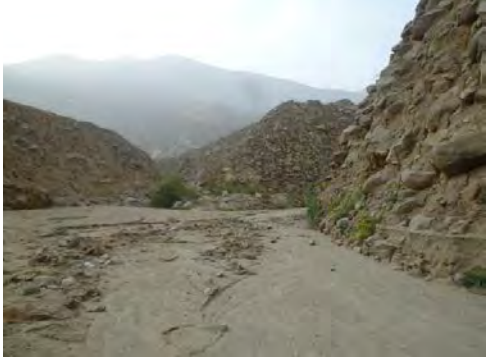
Figura 13.3.89 Condiciones de la quebrada Pedregal (1)

Situación actual (facto)	Consideraciones
La base de las pilas de la obra más arriba de la subquebrada derecha está flotando por efecto de la socavación, y las barras de anclaje están dobladas. Asimismo, las anclas de la margen izquierda están erosionadas.	Se considera urgente reparar estas pilas. Las anclas de la margen izquierda pueden estar insuficientemente empotradas debido a la erosión local, debiendo reparar urgentemente.

Se construyeron 30 presas bajas en esta quebrada. La unión con la margen derecha se conecta al camino, por lo que se deduce que este camino ha sido construido antiguamente. La unión con la margen izquierda ha sido arrastrada. Las presas, no solo ésta, parecen haber sido destruidas paulatinamente a lo largo de los 30 años, y no por un evento específico.	Obra de protección con mallas de alambre aguas más abajo, tomada desde aguas arriba. Casi no existen sedimentos retenidos.

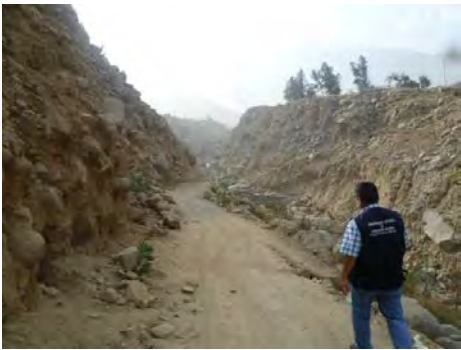
Muchas de las presas bajas han sido destruidas. Son estructuras poco resistentes y vulnerables.	Estrato de grava y arena que cubre el basamento de granito.

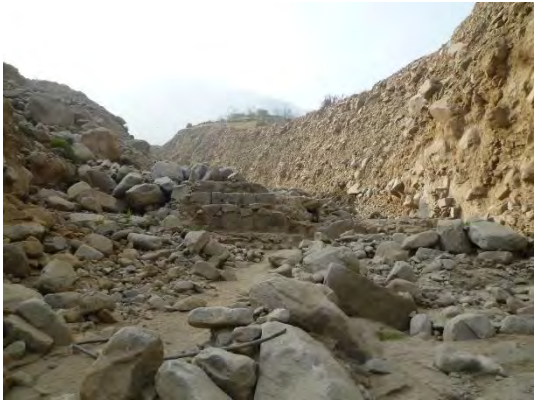
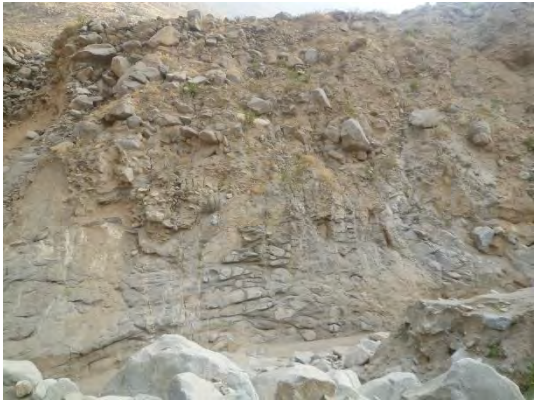
Situación actual (facto)	Consideraciones
La cantidad de sedimentos retenidos por la obra de protección con malla aguas más abajo ha sido reducida. Mientras tanto la segunda obra contada desde abajo estaba casi llena.	Este hecho indica que la producción de sedimentos a partir de la segunda obra ha sido relativamente reducida o que la obra no ha retenido los sedimentos por su pequeña granulometría.
Aguas arriba de la segunda obra está la confluencia con otra quebrada. La arena ha sido arrastrada desde la subquebrada izquierda. Se observa el depósito de sedimentos de grava en la subquebrada derecha. Por esta razón, la obra de malla de alambre de la subquebrada izquierda no ha capturado los sedimentos.	En el caso de construir obras similares en un futuro, es necesario primero conocer las propiedades de los sedimentos producidos aguas arriba, y seleccionar la ubicación estratégica.

La segunda obra de protección con malla contada desde aguas abajo. La obra estaba llena de sedimentos. Aguas más abajo, la producción de sedimentos puede haber sido relativamente reducida o se produjeron sedimentos de granulometría pequeña.	Confluencia de la subquebrada. La arena ha sido arrastrada desde la subquebrada izquierda. Se observa el depósito de sedimentos de grava en la subquebrada derecha.

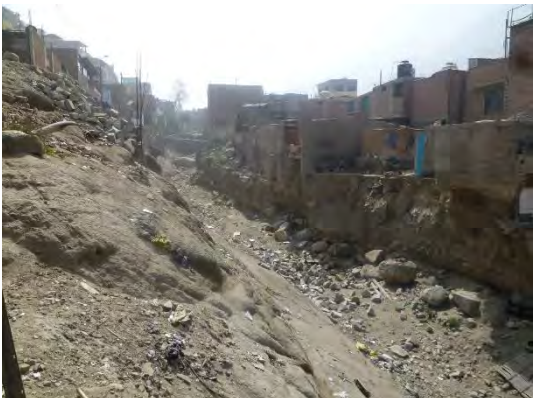
Figura 13.3.92 Condiciones de la quebrada San Nicolás (2)

<p>Subquebrada llamada "Zona 2". Las márgenes de los tramos con lecho poco profundo son protegidas con parapetos.</p>	<p>Los tramos excavados de la zona 2 sufren fuertes efectos de socavación. Originalmente, el valle tenía un ancho de entre 20 y 30 m, el cual fue reducido por la urbanización.</p>

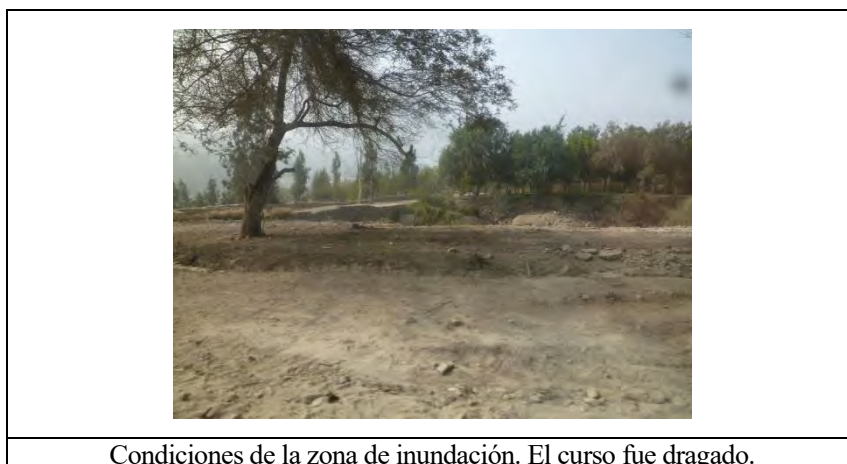
Figura 13.3.93 Condiciones de la quebrada California

La obra de rehabilitación por el MVCS consiste en la descolmatación del curso de agua, y hacia el futuro se proyecta construir las obras de protección con mallas de alambre aguas arriba por ANA.

Condiciones de la zona de inundación. El curso fue dragado.

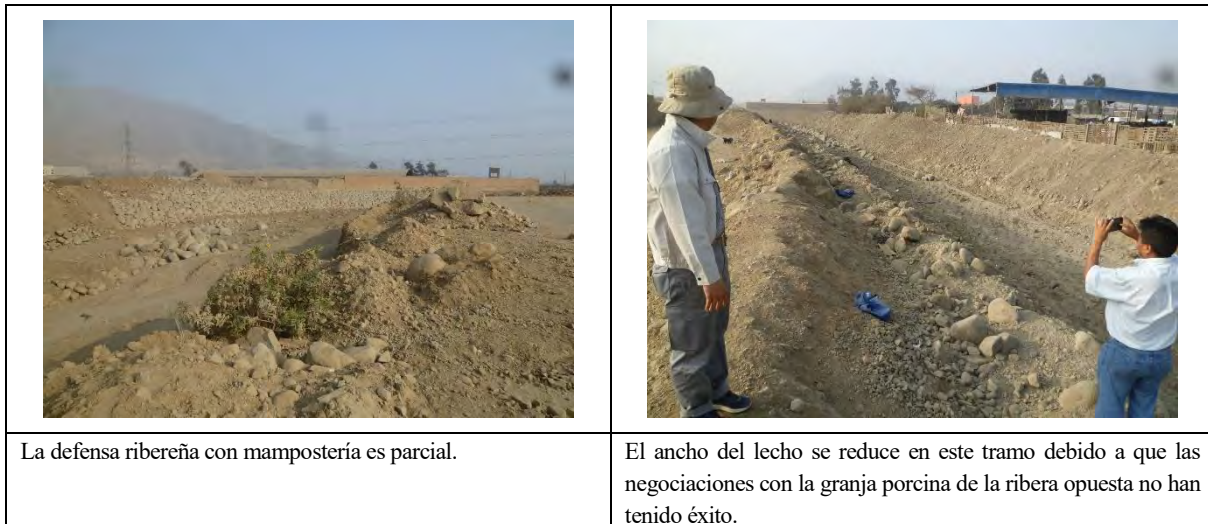
Figura 13.3.96 Condiciones de la quebrada. Huaycoloro

<p>Anteriormente existía un curso de agua de entre 3 y 4 m de ancho, que fue excavado y ampliado después del desastre.</p>	<p>El puente ha sido construido recién hace dos meses. Anteriormente existía un camino que atravesaba el fondo del valle. El estribo de la margen derecha es construido en el extremo del cauce. Las tierras excavadas del cauce son utilizadas para el terraplenado del dique. Anteriormente, la margen derecha había sido utilizada como botadero.</p>
<p>Se instalaron los hitos de señalamiento en el área fluvial y se realizó la limpieza en el lado del río.</p>	<p>El cruce del camino no ha sido tocado, por lo que el dique está cortado. No ha sido posible construir un puente. A la derecha de la foto, se encuentra un letrero que dice "zona intangible recuperada". En este letrero aparecen los nombres de otras organizaciones, además de ANA.</p>

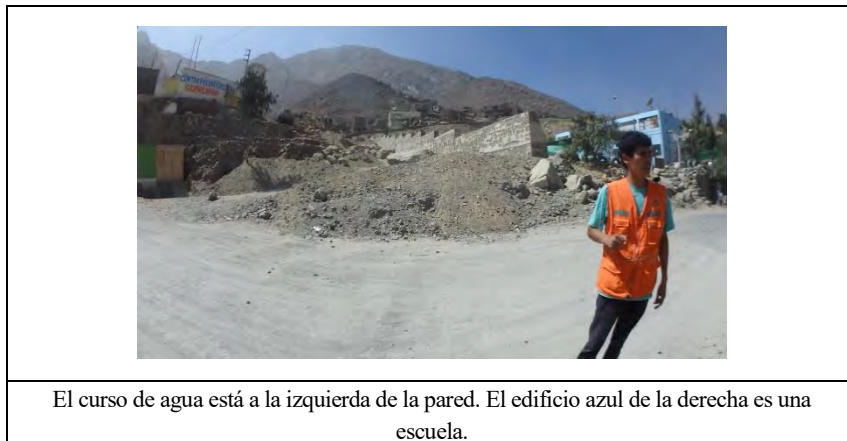
Figura 13.3.97 Condiciones de la quebrada Santa Rosa (1)

La quebrada Santa Rosa que avena el distrito de Santa Eulalia, aguas arriba de la ciudad de Chosica, produjo daños por el arrastre de sedimentos en los años 2015 y 2017. En 2017, después del desastre, se construyeron los muros de defensa como una medida urgente en la margen izquierda aguas abajo, donde se ubica un centro educativo.

Las acciones de medidas post desastres de 2017 incluyeron además de la construcción del muro de protección mencionado, la excavación de los sedimentos acumulados en el curso de la quebrada para recuperar la sección hidráulica. Sin embargo, el curso actual descarga las aguas y los sedimentos sobre el camino municipal cuando ocurre una inundación. De no solucionar esta situación, permanecerá el riesgo de que el camino se inunde cada vez que ocurran inundaciones afectando negativamente la economía local. El extremo final de la quebrada se conecta con el río Rímac y no existen obstáculos en su curso.

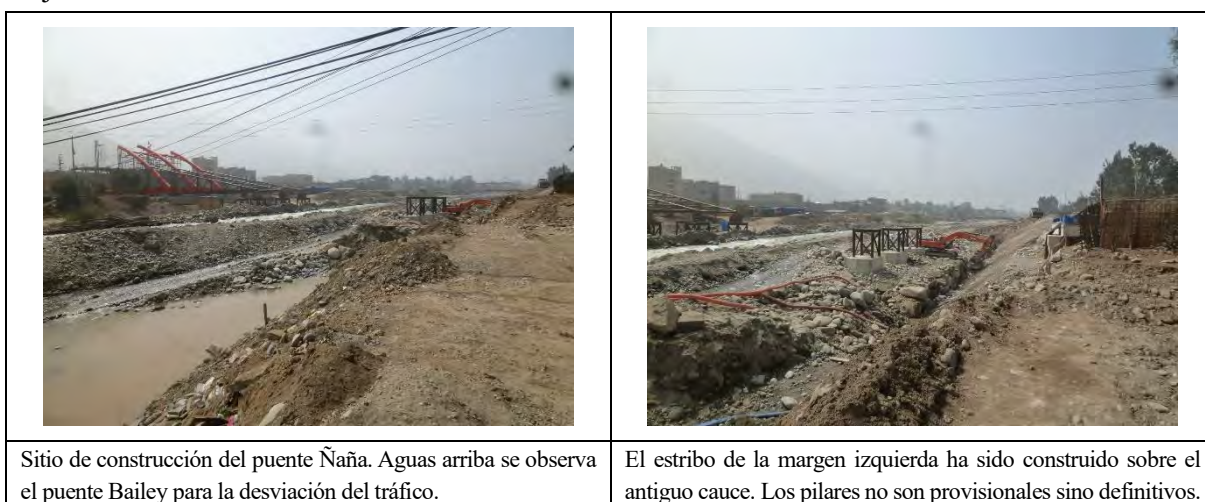
Figura 13.3.102 Condiciones del puente Ñaña

El puente Ñaña construido sobre el río Rímac ha sido arrastrado por el huayco producido por una quebrada este año. La causa directa del arrastre fue la erosión de los ambos estribos (especialmente fuerte en el estribo de la margen derecha). El puente antiguo era de un tramo. Sin embargo, para ampliar el ancho del río solo en este tramo, el nuevo puente tiene dos pilares. El nuevo puente es un puente de arco con superestructura de metal. Está contemplado terminar la construcción en octubre de este año.

Ha sido construido un puente Bailey aguas arriba del sitio de construcción para desviar el tráfico durante la ejecución de obras.

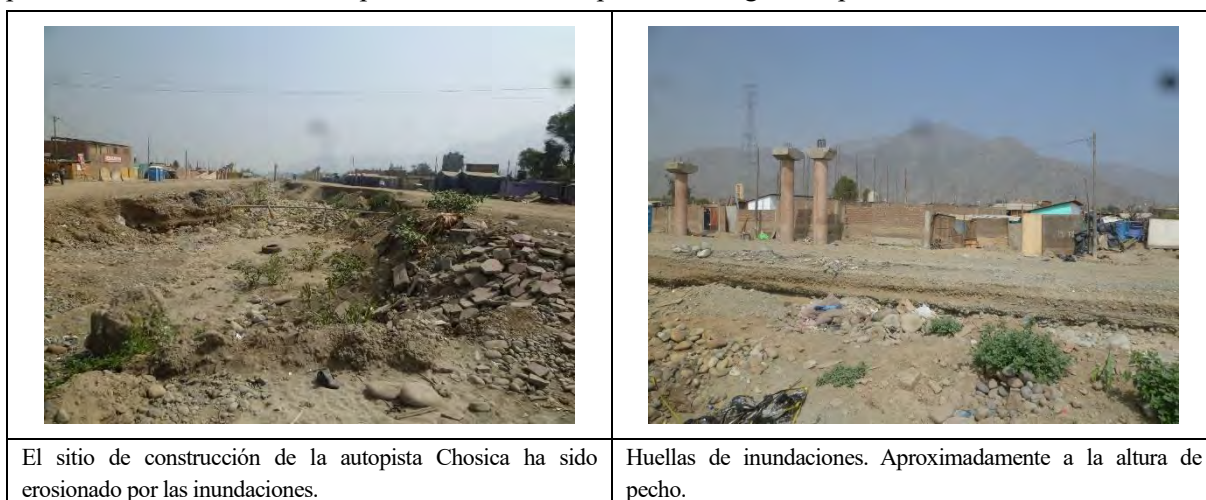
Figura 13.3.104 Condiciones del sector de Carapongo

Esta localidad sufrió los daños por la inundación del río Rímac. Sin embargo, la inundación se produjo no por el desbordamiento del dique en esta zona, sino por la entrada de las aguas desbordadas aguas arriba. Las huellas del agua que quedan en las viviendas cercanas y según la información de los habitantes locales, el agua llegó a la altura del pecho. Se desbordó el margen derecho inmediatamente abajo del tramo angosto aguas abajo del mencionado puente Ñaña. Sin embargo, también se escuchó durante la visita al sitio que la inundación se produjo en un tramo del dique que ha sido destruido por los habitantes locales.

La autopista que conecta con Chosica en construcción que estaba casi por terminar y solo faltaba pavimentar, ha sido erosionada por las inundaciones produciendo grandes pérdidas.

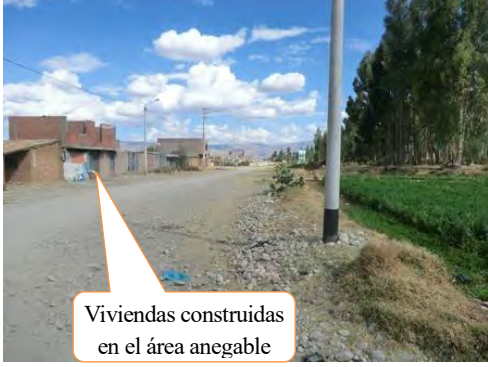
Figura 14.2.3 Viviendas construidas en el área anegable a lo largo del río

Por ejemplo, durante el reconocimiento en campo en la cuenca del río Mantaro, el Equipo de EstudioEquipo de Estudio observó que actualmente se está construyendo viviendas en el área anegable (tierra baja a lo largo del río que se inundaría inmediatamente cuando ocurre el desbordamiento de agua) al comparar con la imagen tomada de Google Earth (véase la foto).

<p>Viviendas construidas en el área anegable</p>	Ítem	Deg.	Min.	Sec.	Ele.
	Lat	12	3	59.43	3217.2
	Lon.	75	14	22.631	
	<p>Comment: According to ALA, these houses constructed by Informal Settlers.</p>

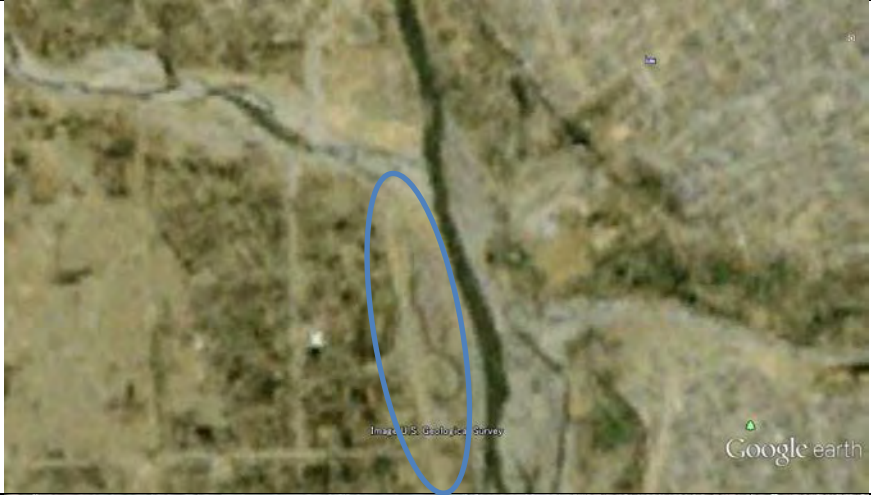
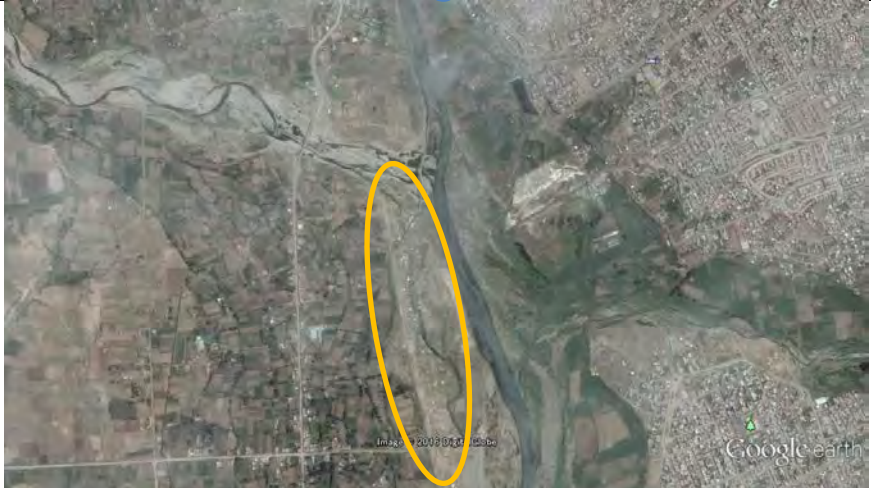
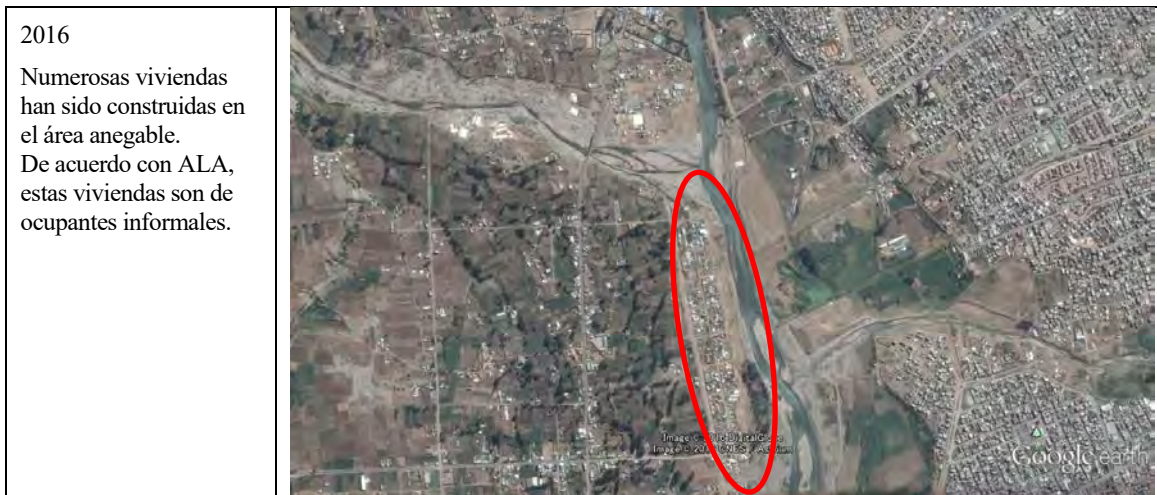
Figura 14.2.4 Ejemplo del desarrollo del área anegable a lo largo del río en los últimos años

Años	Imagen de Google Earth del río Mantaro en el distrito de Huamancaca
<p>Década de los 70</p> <p>No existen viviendas en el área anegable.</p>

<p>2005</p> <p>Se inició la construcción de varias viviendas en el área anegable.</p>

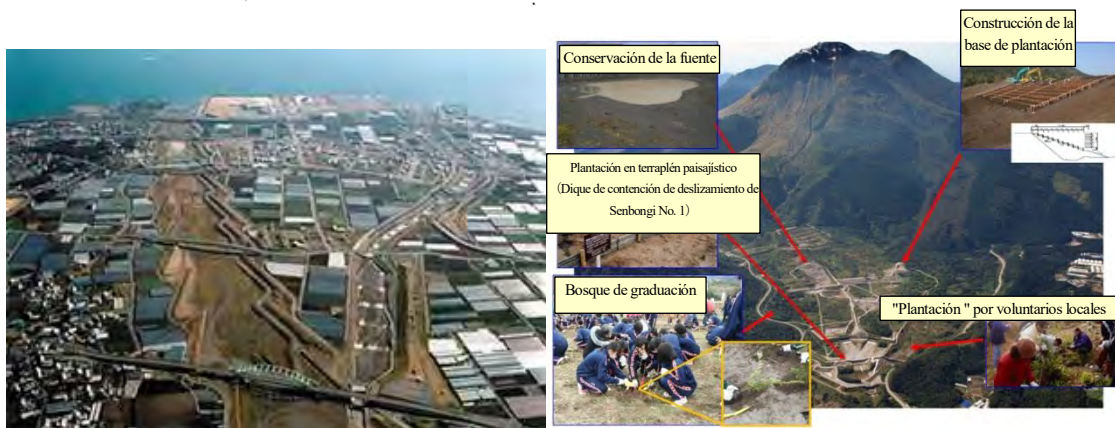
En torrentes montañosos con el ancho grande del canal y la dirección del curso cambiante, es posible limitar el área de desbordamiento mediante la fijación de la dirección del curso con estructuras lineales como dique longitudinal y la tecnología de control de la dirección del curso. En Japón se adaptan principalmente al pie de volcanes.

Figura 14.4.5 Casos concretos de una obra de control de deslizamiento de tierra y de un dique longitudinal (izquierda abajo) y una obra de la zona de plantación amortiguadora (derecha abajo)

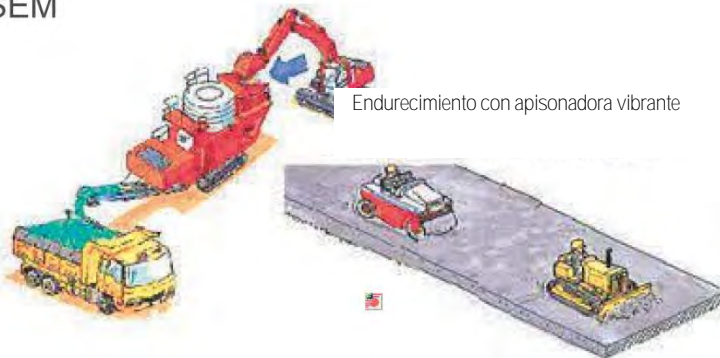
Figura 14.4.6 Idea del suelo estabilizado con cemento para el control del deslizamiento de arena

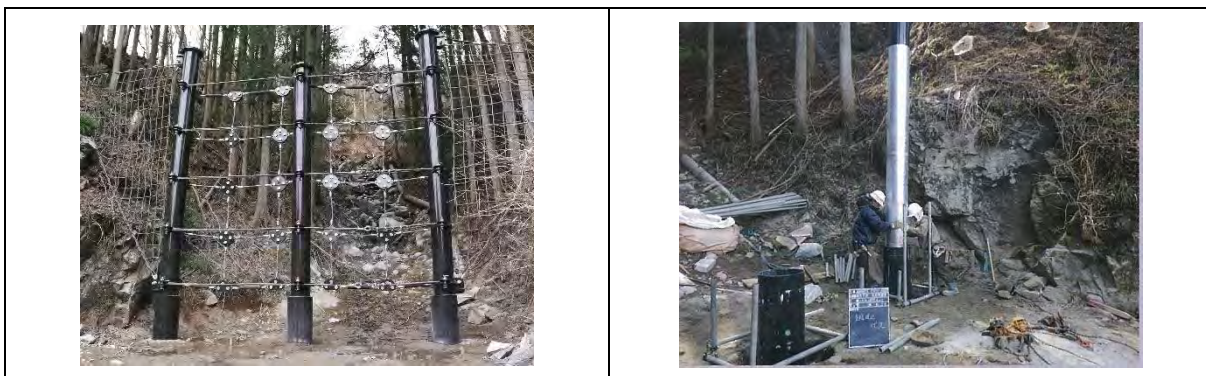
Urban Guard es un producto inicialmente desarrollado para contener derrumbes en pendientes y luego

aplicado para el control de huaycos en torrentes montañosos. Se compone de postes, redes de cables de acero y redes de alambre. Es autoestable y tiene la estructura de estabilización contra un golpe directo de huayco en el sedimento.

Figura 14.4.8 Urban Guard, tecnología de control de huaycos mediante postes (izquierda: estructura terminada, derecha: estructura en construcción)

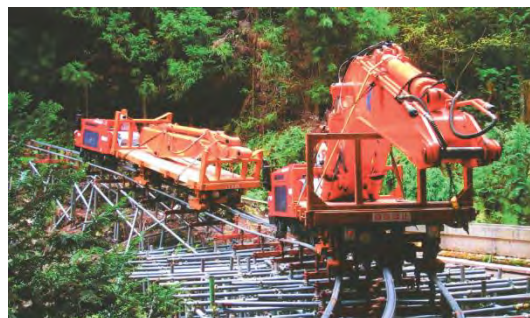
Figura 14.4.10 Raíl para la obra

Es una tecnología de construir entre 1 y 3 raíles para transportar máquinas y materiales. Tiene la capacidad de transportar entre 200 kg y 4 t y tiene desarrollados diferentes modelos según el peso de la carga. Se utiliza principalmente en lugares montañosos con dificultad de construir carreteras. Debido a la velocidad generalmente lenta de transporte (50 metros/minuto), no es apropiada para el transporte de larga distancia.

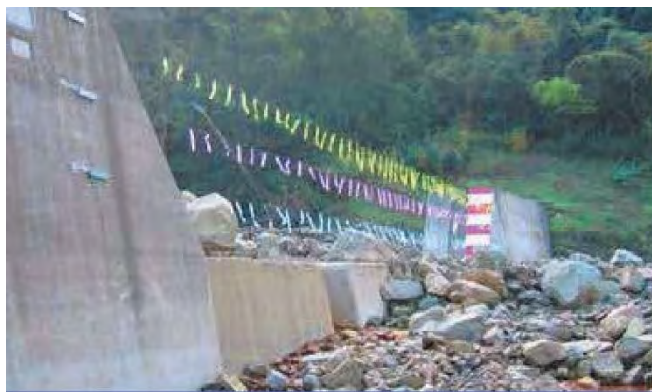
Recibe la señal que emiten los cables al cortarse por un huayco. Tiene la estructura simple y su mantenimiento es relativamente fácil. Sin embargo, cuando un cable se corta, hay que restaurarlo en el sitio, por lo que no es apropiado para la instalación en lugares en que los huaycos ocurren frecuentemente o el acceso no es fácil. También requiere cuidado porque el traslado de animales o la caída de piedras pueden cortar los cables.

Figura 14.4.14 Caso concreto de instalación del sensor de cables (caso de instalación en un aliviadero)
