キューバ国ハバナ市廃棄物収集車両 整備能力向上支援業務

支援業務完了報告書

平成30年4月
(2018年)

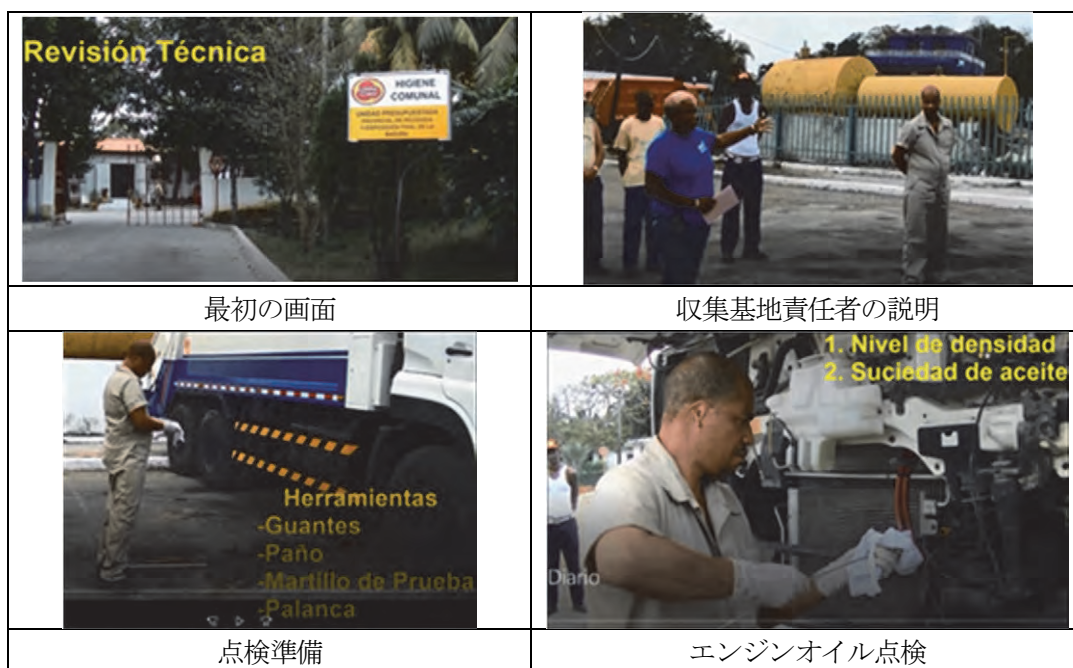
撮影済みのビデオ教材は、EEJ がキャプションを挿入して編集し完成させた。ビデオ教材のコマを図 3-16 に示す。

<p>ラジエーター点検</p>	<p>クラッチオイル点検</p>

<p>ベルト・ホース類の点検</p>	<p>ラジエーター液の点検</p>

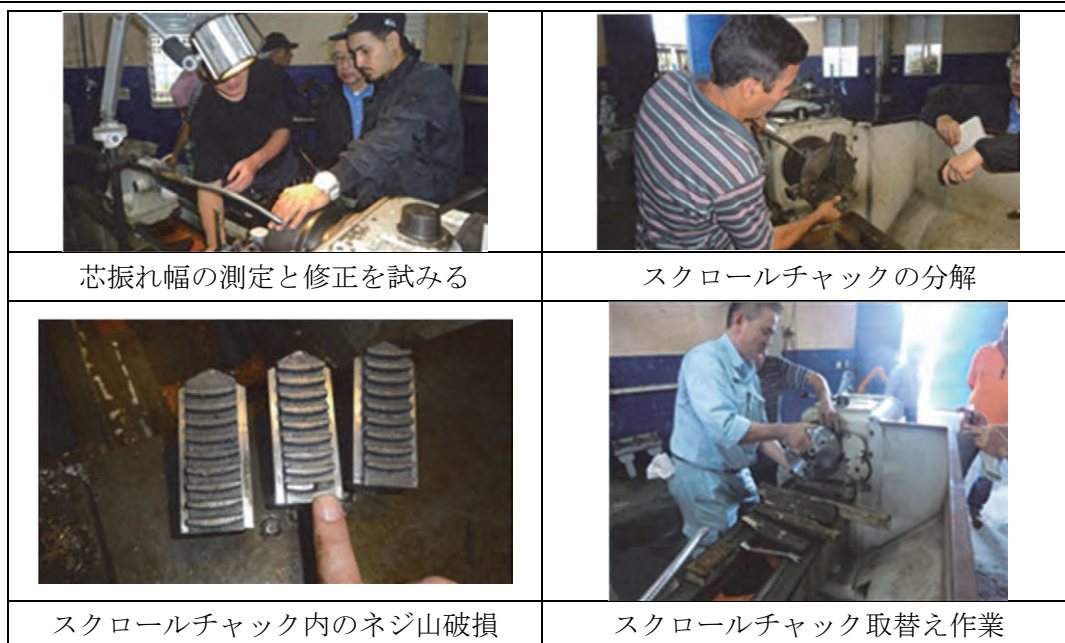
写真 3-5 : スクロールチャックの取替え

旋盤のスクロールチャックの芯が振れており、修正を試みたが不可能であった。スクロールチャックを分解したところネジ山の一つが破損していたため、スクロールチャックの交換を行った。その結果、振れはなくなり、正常に稼働できるようになった。

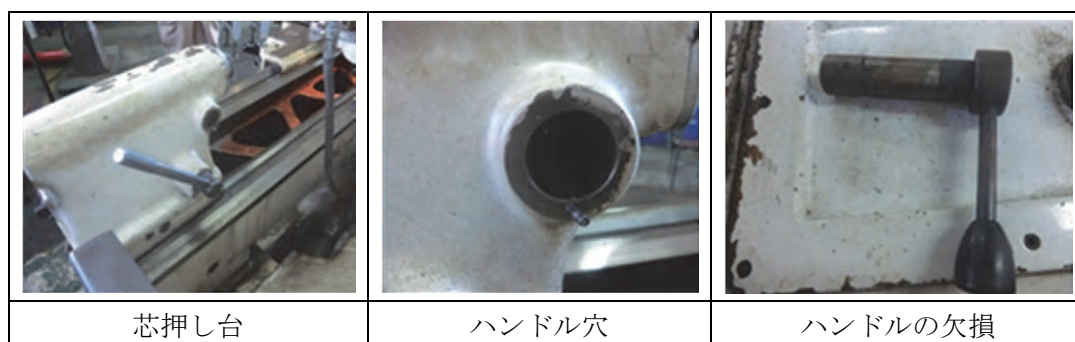
写真 3-6 : 芯押し台の不調

旋盤の芯押し台のハンドルが損傷しており、メーカーに問い合わせたところ、ハンドルは個々の芯押し台に合わせて製作しているの、芯押し台一式を交換せねばならず、芯押し台自体も旋盤毎に製作するものであり、交換するようなものではないとのことであった。

芯押し台は、長尺物の切削を行う場合に用いる機具なので、短い物の切削には問題ないので、このまま使用することにした。

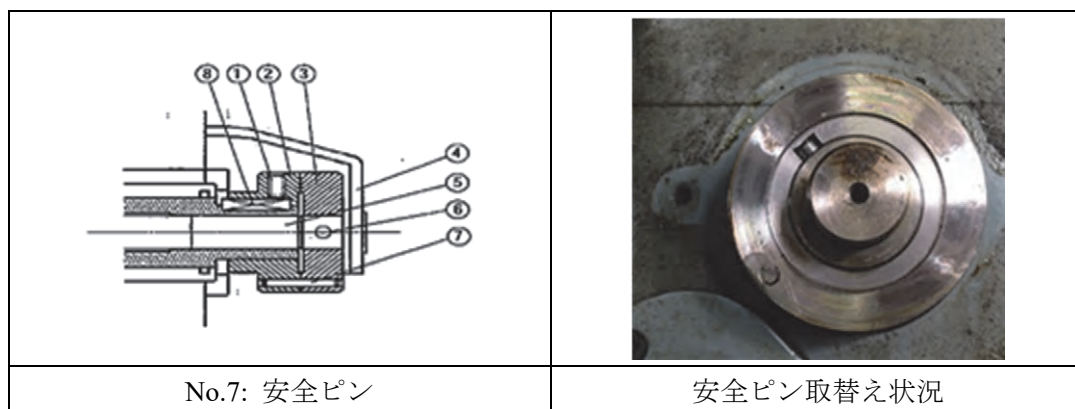
写真 3-7 : テーブル切り替え装置の不調修理

フライス盤の、低速での左右テーブル送りに作動不良があった。メーカーに症状を伝

え、テーブル送り用安全ピンの折損の可能性があることが判明した。メーカーに安全ピンの取替え方を教わり、フライス盤担当者が当該部位を分解したところ、安全ピンが折れていたため、軟鋼で安全ピンを製作して取り付け、正常に作動するようになった。

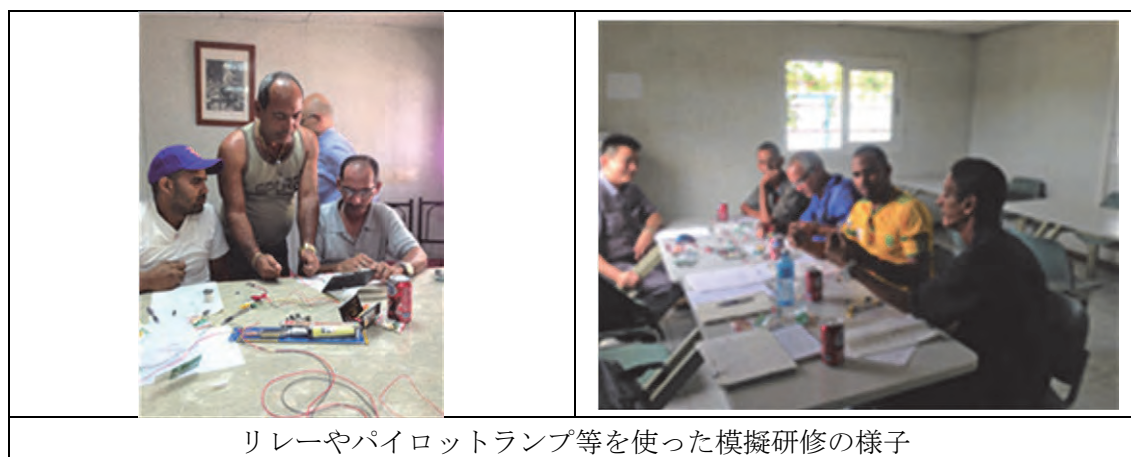
写真 3-11：電気研修風景

リレーやパイロットランプ等を使った模擬研修の様子

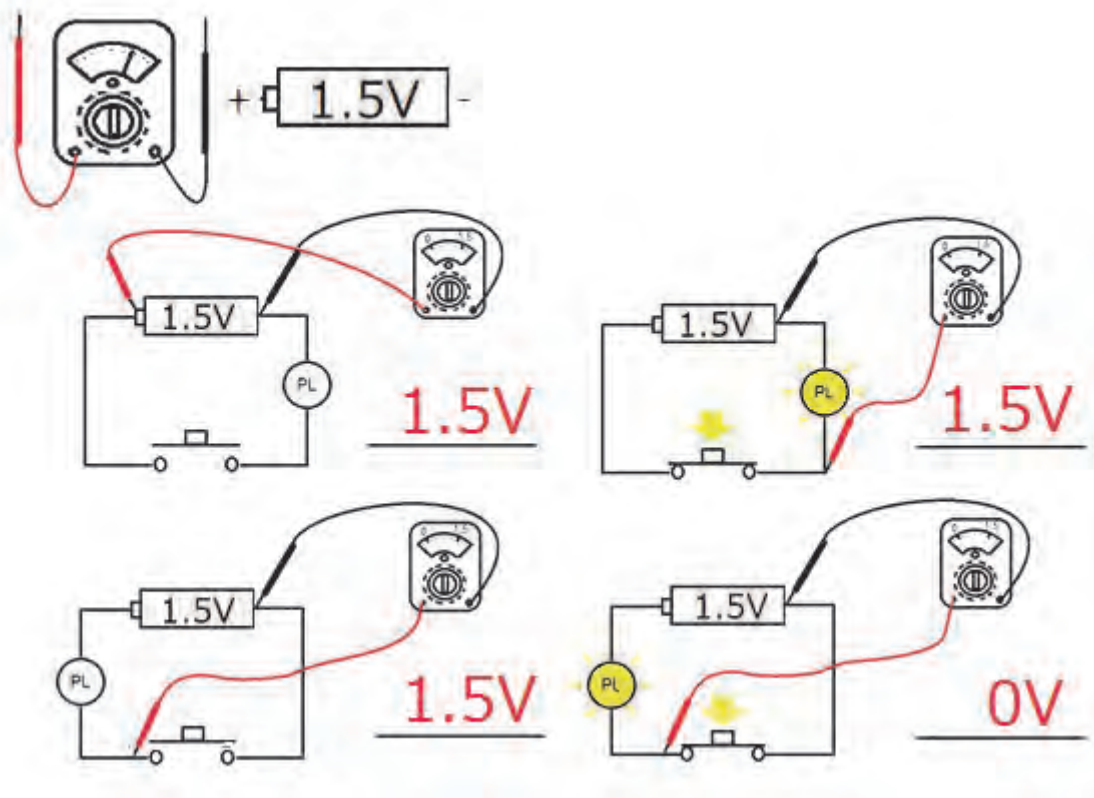
アース側にスイッチを設けた場合、スイッチが開き導通がない状況では、負荷（電球）のアース側に電位差が 1.5V を表示し、スイッチを閉じ導通させるとアース側と同電位となるため 0V の表示となる。
