カンボジア国
洪水対策に資する透水性
インターロッキングブロック（ILB）
舗装の普及・実証事業

業務完了報告書

独立行政法人
国際協力機構（JICA）

大村セラテック株式会社

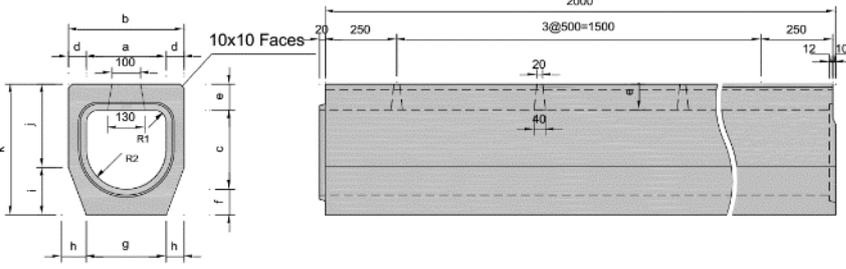
<p>< U字側溝 > W500× H600× L 2000 mm</p>

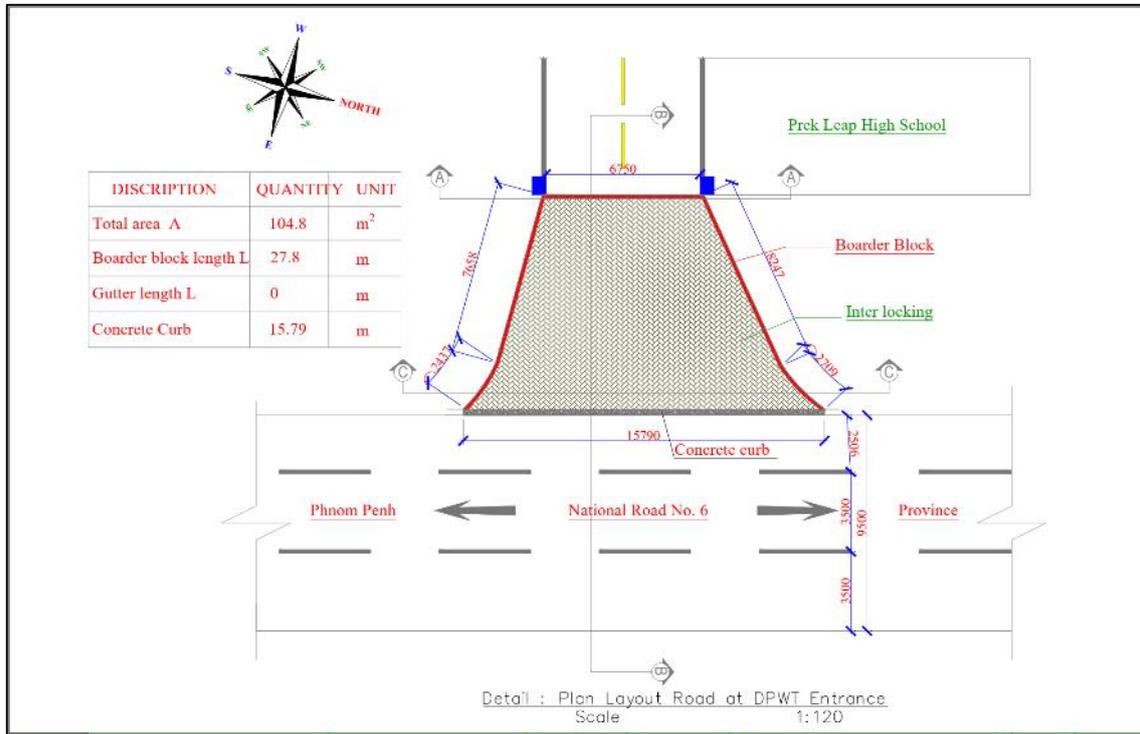
図 3-7 ILB 平面計画図 (PP 都 DPWT 入口)

各地点の平面設計図を図 3-7 に示す。

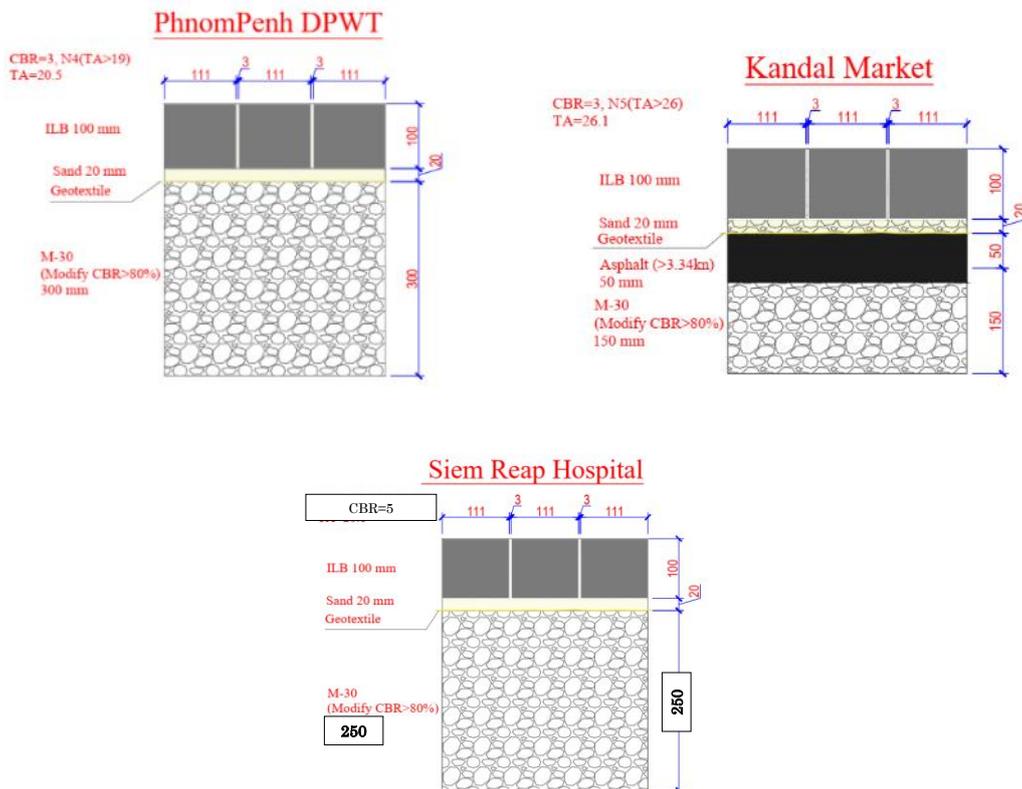
図 3-9 ILB 舗装設計

敷設箇所	交通量区分	設計交通量	CBR	設計期間	各層の必要厚 (mm)				
					ILB	砂	アスファルト	砕石	
PP	DPWT	N4	100-250	3	10 年	100	20	0	300
PP	Kandal	N4	100-250	3	10 年	100	20	50	150
SR	Hospital St13	N3	100-250	5	10 年	100	20	0	250

採用した CBR 値を確認するため、ILB 現場施工前に道路面掘削後に路床の CBR 調査を実施した。PP 都カンダールマーケットの CBR 値は平均 5.4、SR 州病院前・St8 は平均 13.8 であり、設定した CBR 値以上で十分な路床強度が確認された。

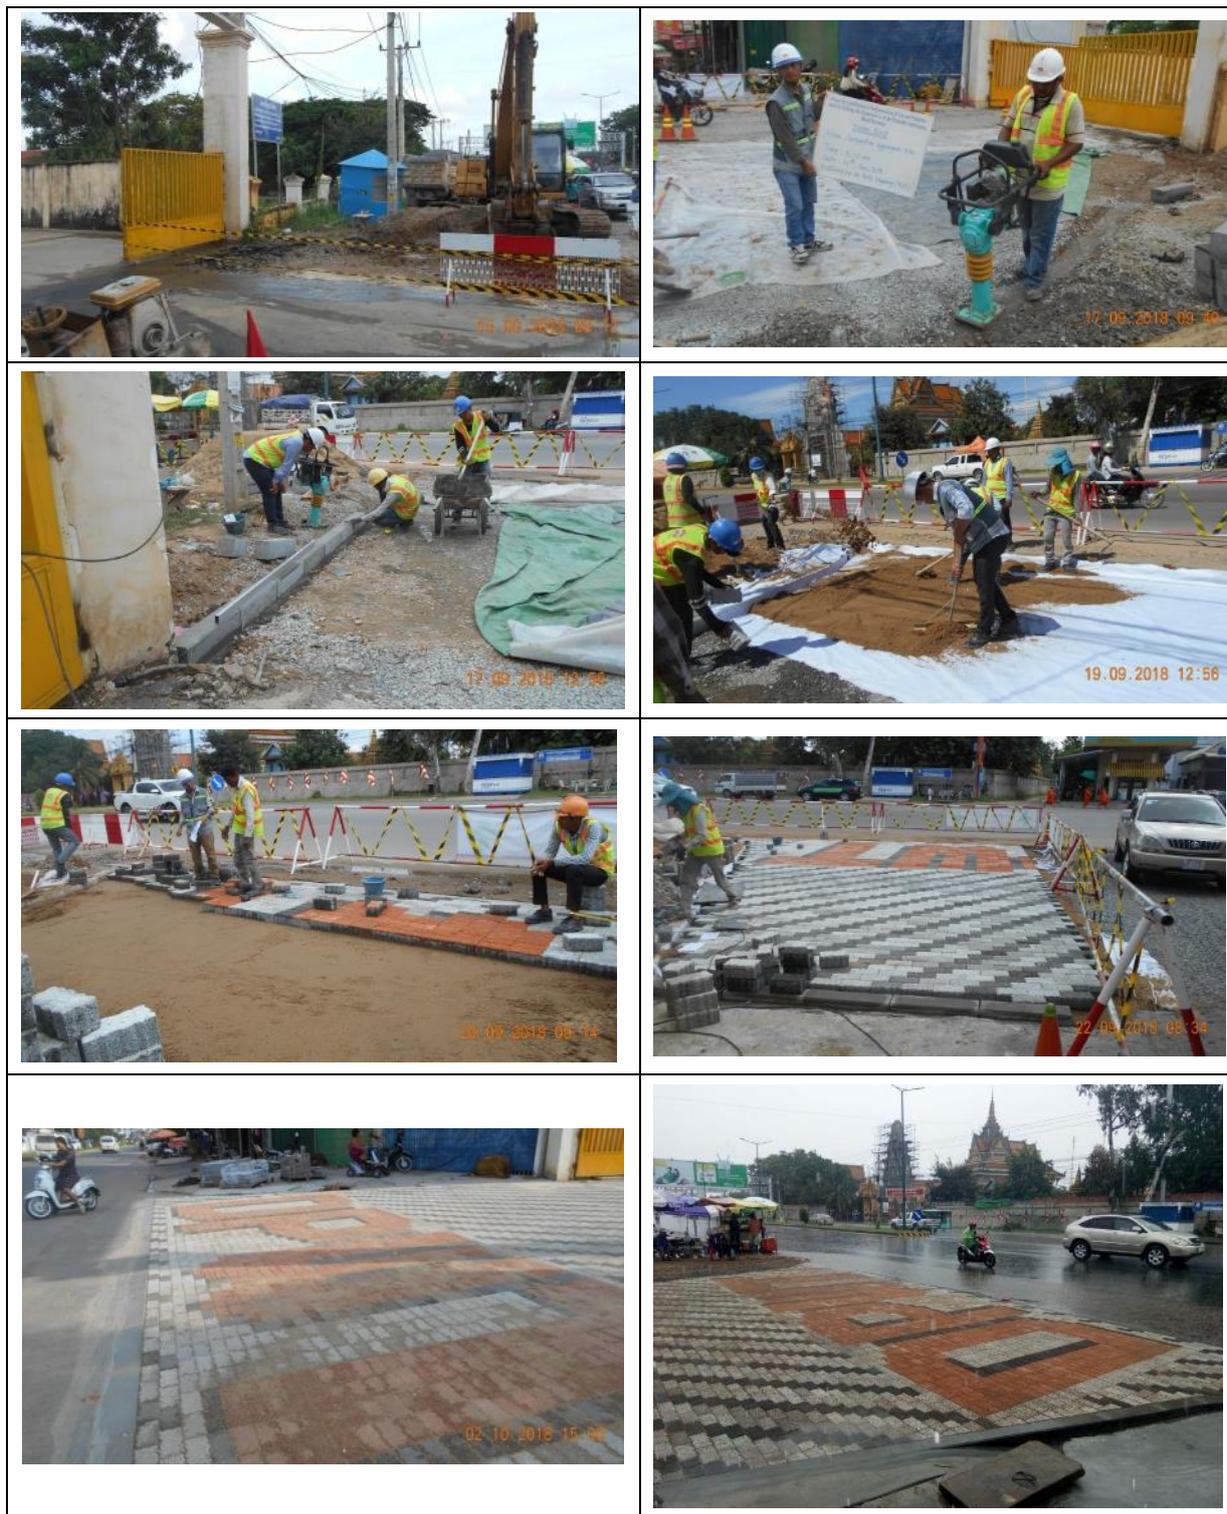
図 3-14 PP 都 DPWT 入口の施工状況

DPWT 入口の現場は、2018 年 9 月 15 日に着工し、10 月 1 日に工事完了、日本人技術者による検査を実施し、若干の施工誤差、製品不良があり、10 月 2 日に手直し工事を行い、再検査を 10 月 2 日に実施し完了した。当初計画では、9 月 15 日着工、9 月 30 日の完成 (検査後の手直しまで含め) であったが、9 月 15 日の道路掘削時の水道管破損事故、雨天による工事中断、製品不良歩留まり誤差による ILB 調達不足等の結果、施工日数は 15 日から 2

日延長され 17 日であった。

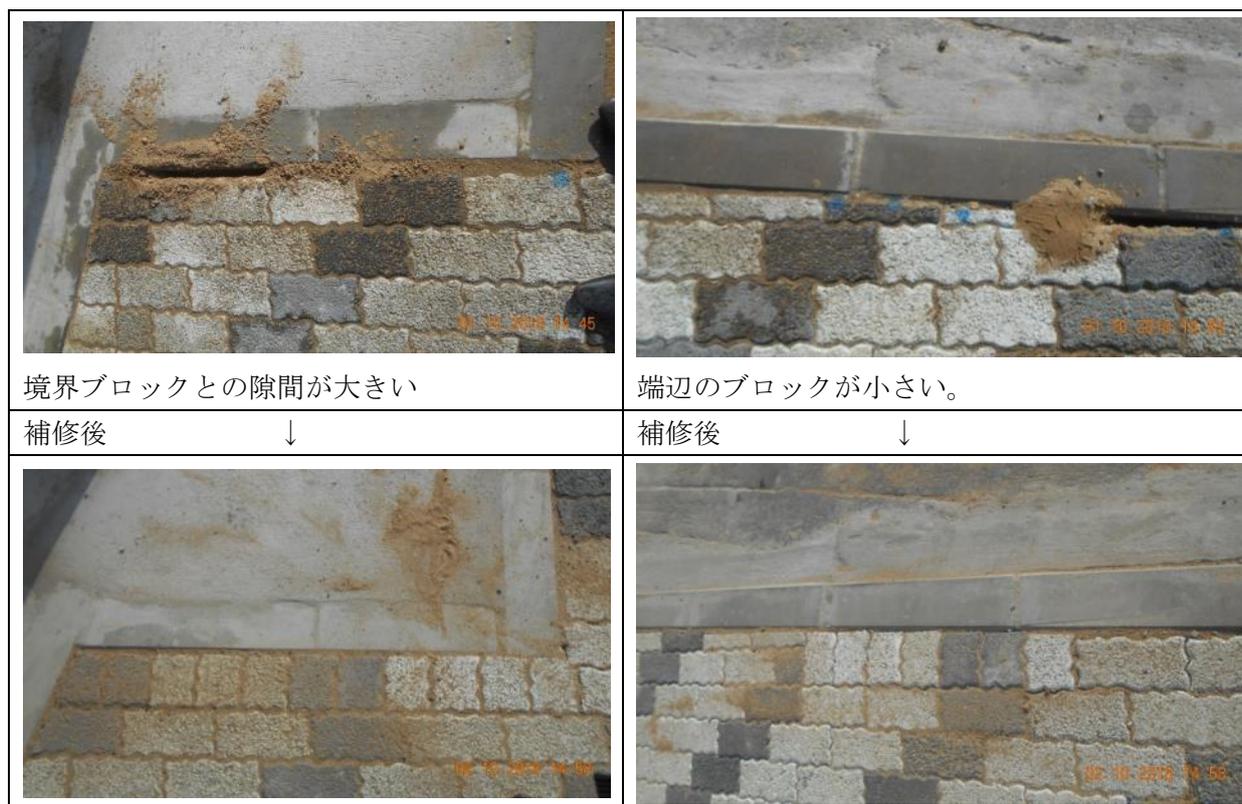
図 3-15 PP 都 DPWT 入口の検査時と手直し後の状況

以下に施工検査時に確認された主な施工不良個所と手直し後の写真を示す。

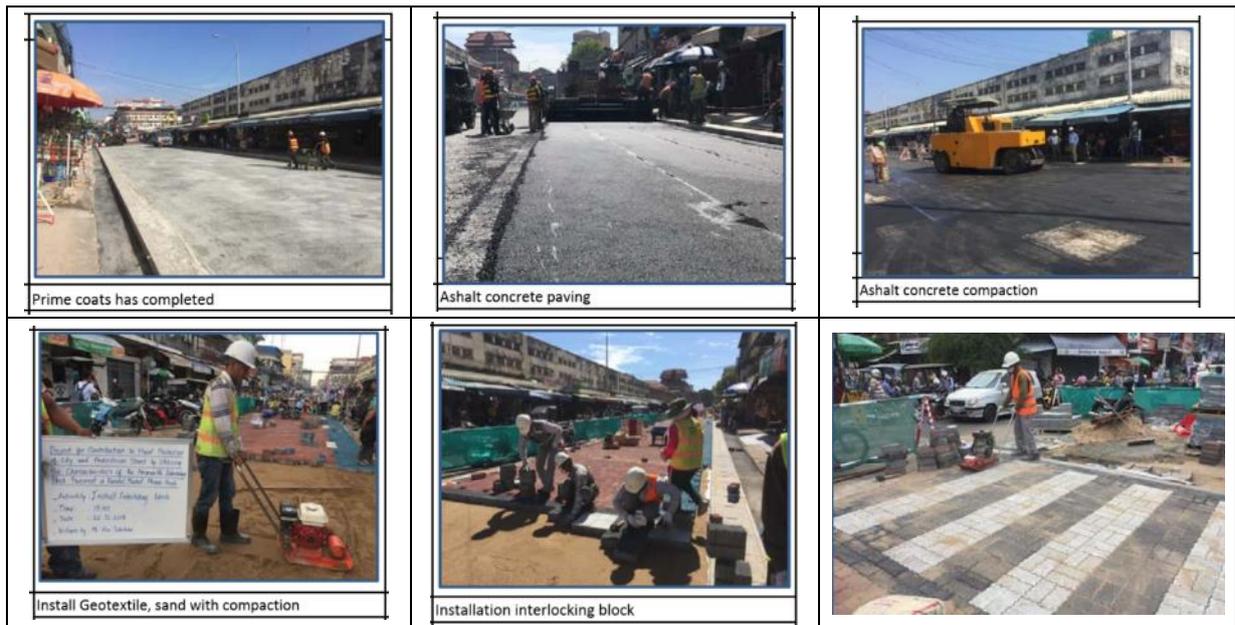
図 3-17 PP 都カンダールマーケットの施工状況

<p>Installation new manhole</p>

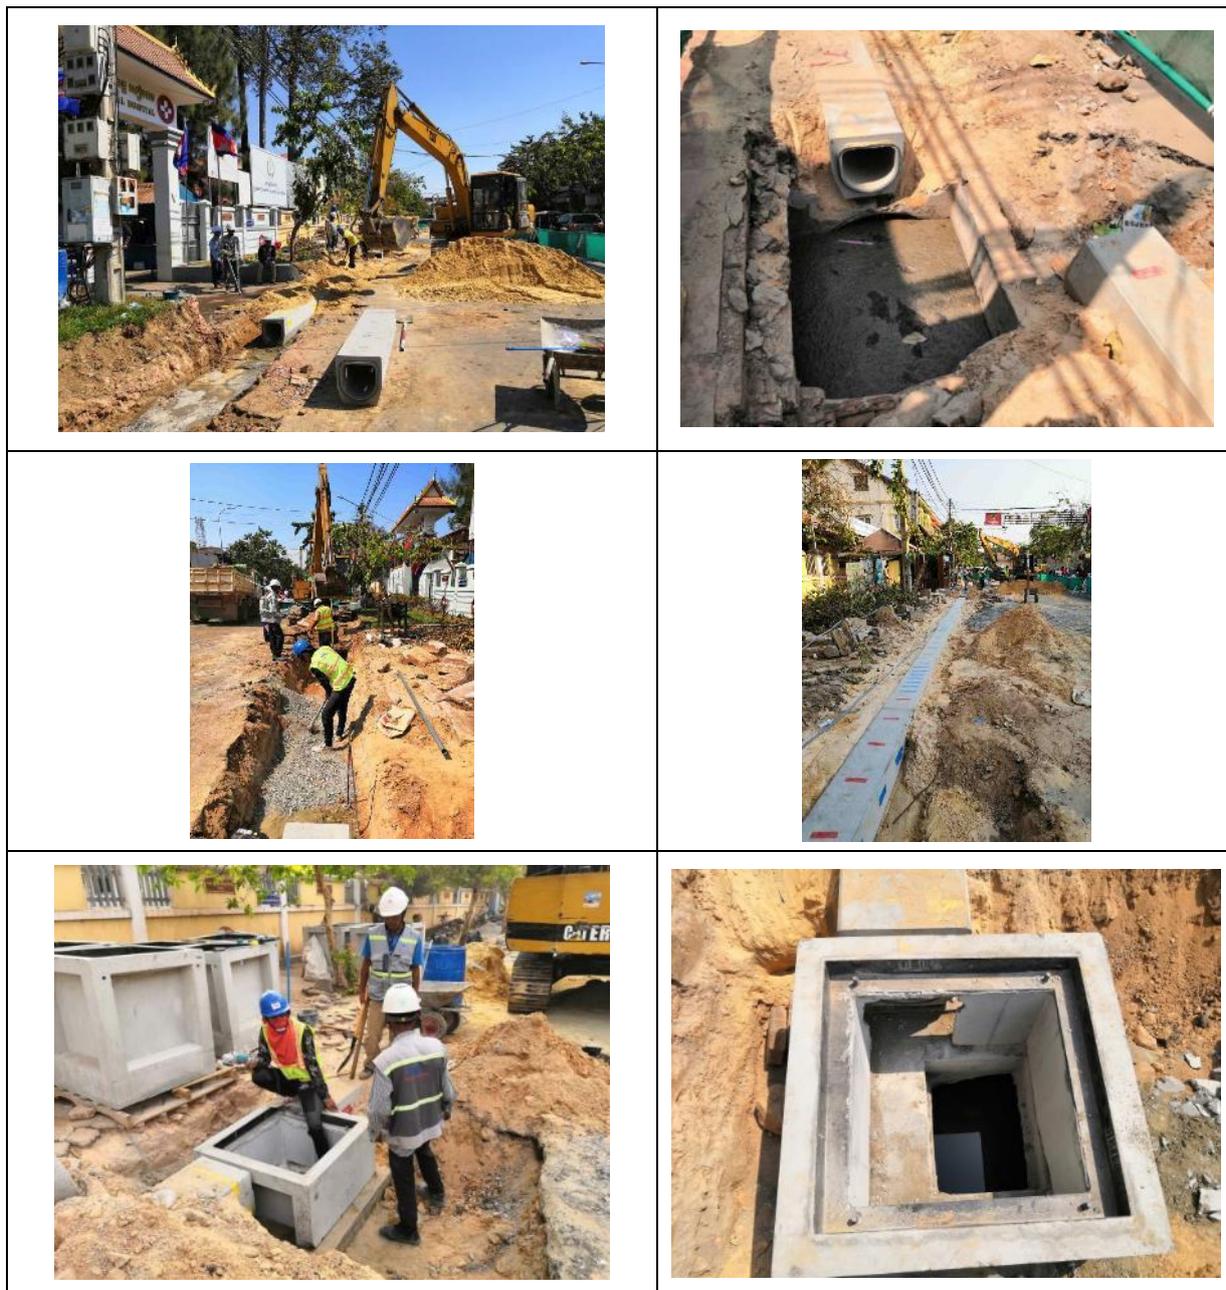
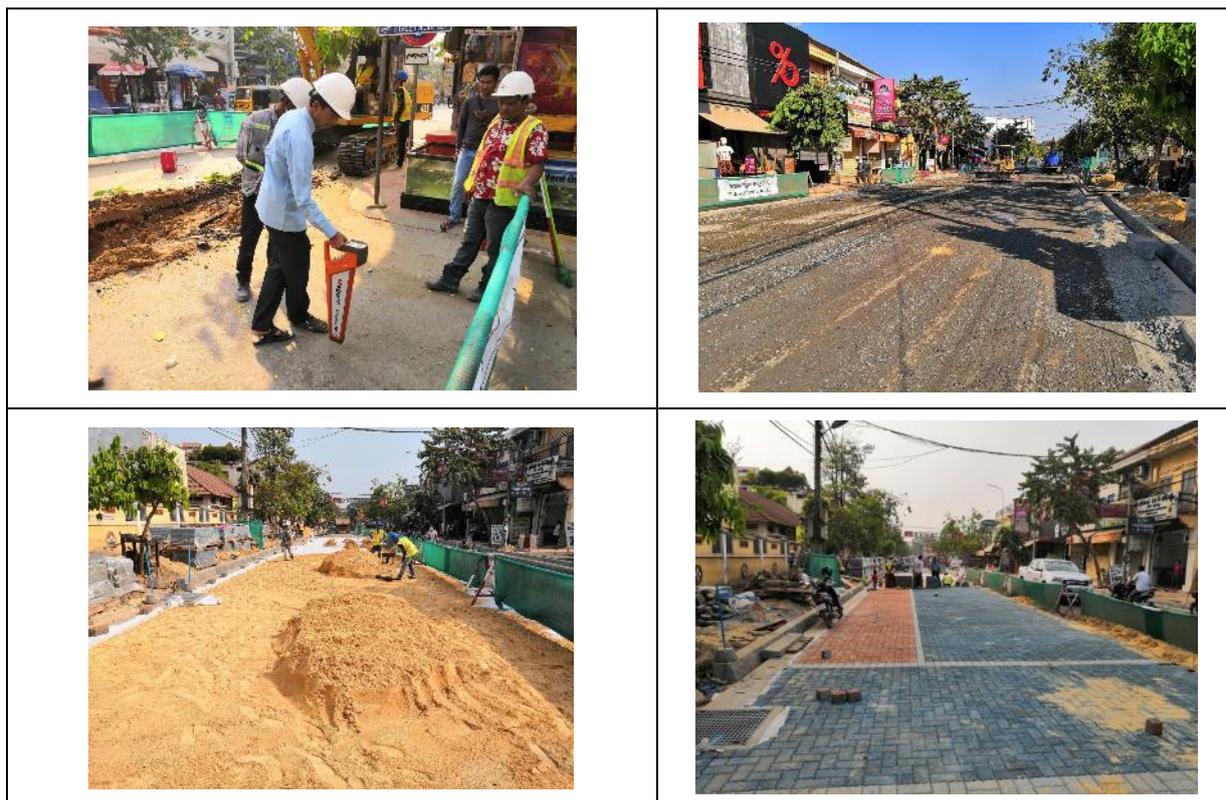
図 3-19 SR 州病院前、St.8 の施工状況

SR 州病院前、St.8 の施工は、2018 年 3 月 1 日に着工し、2019 年 5 月 31 日に工事完了した。現場確認の結果、既存排水管には多くのゴミが詰まっており、DPWT のポンプ車を活用して複数回、マンホール、既存排水管のゴミの除去、清掃を行った。SR 州 DPWT に対しては排水管の定期的な清掃を依頼した。なお SR 州では、ADB 資金により下水処理場と市中心部を結ぶ下水管新設工事を実施中である。また、マンホールにはグレーチングの蓋を採用しているが、網目からゴミが多く入り、地下排水管の流れが悪く悪臭がすることか

ら、ゴム製の中蓋を設置した。

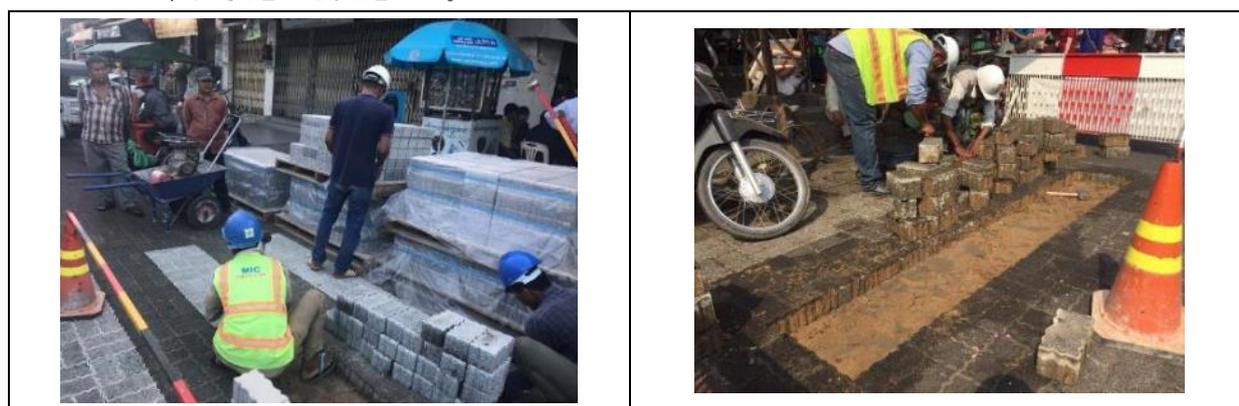
図 3-25 シリカ剤添付の ILB への取り換え施工 (PP 都カンダールマーケット 2019 年 1 月)

施工後に、白色 ILB へのアスファルトの付着が激しく、表層の配合を変更したブロックを作成し、白色部分の敷き直しを実施した。しかし、カ国内のアスファルトの質の悪さから、付着は引き続き続いている。アスファルトが ILB 表面に付着すると表面が目詰まりし透水性に低下につながる。既往研究調査から、シリカ剤を添付した ILB によってアスファルト付着を防止できる例があることをわかった。カ国内でシリカ剤入りの細骨材を入手することができたため、シリカ剤添付の ILB を製造し、PP 都カンダールマーケットの現場において、試験施工を実施した。

シリカ剤添付の ILB 施工後モニタリングを実施しているが、白色 ILB になお汚れが付着している。このようなことから、カ国の道路面の汚れ付着は、アスファルト付着だけでなく、車両のゴムタイヤは、走行車両・駐車車両から漏れるオイル等複合的な要因が考えられ、

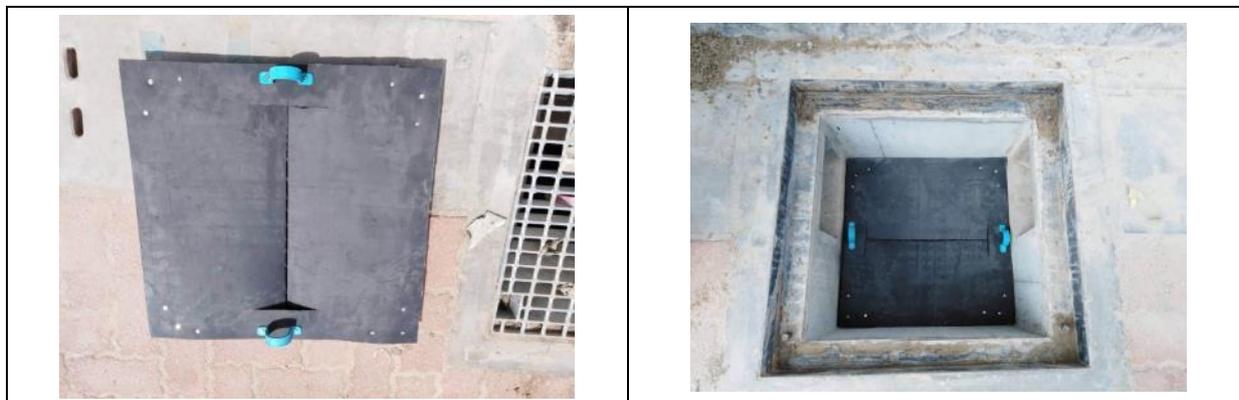
図 3-26 グレーチング中蓋の設置（SR 州 病院前）

ILB 工事完了後、マンホールにゴミが投入されたり、グレーチング蓋のマンホールから悪臭がするとの苦情があり、ゴム製の中蓋を作成し設置した。

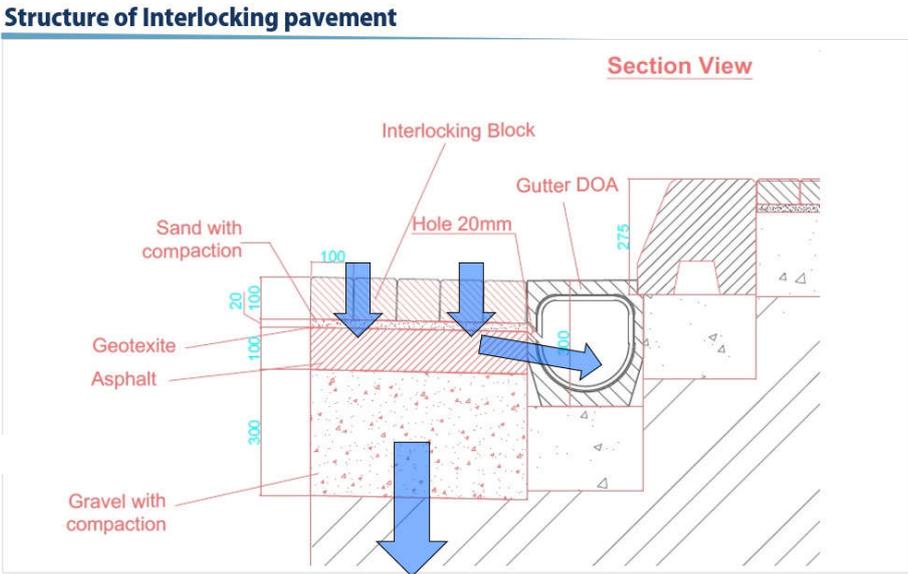
Figure 2 Structure of ILB

Interlocking block (ILB) pavement is one of the ways of pavement by interlocking block with sand which is inserting in space of each block. The permeable interlocking block will drain rain water to gutter that is installed along the roadside. It is expected that the technology will contribute to solve flood disaster problem in the city of Cambodia. The standard structure of the interlocking block drainage pavement is following.

Permeable interlocking paver makes water go thorough in to the blocks. When it rains, rainwater comes out to drainage gutter. And some water is also absorbed into the underground.

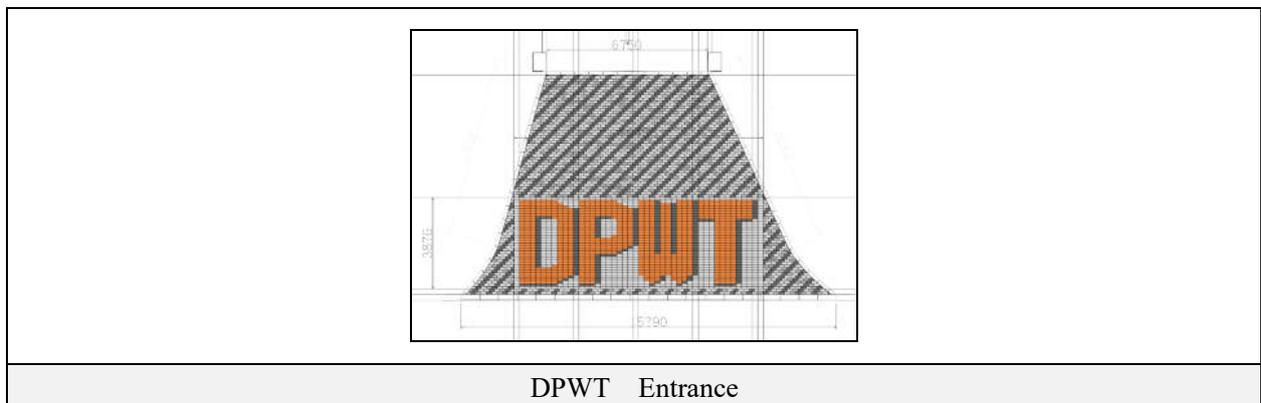
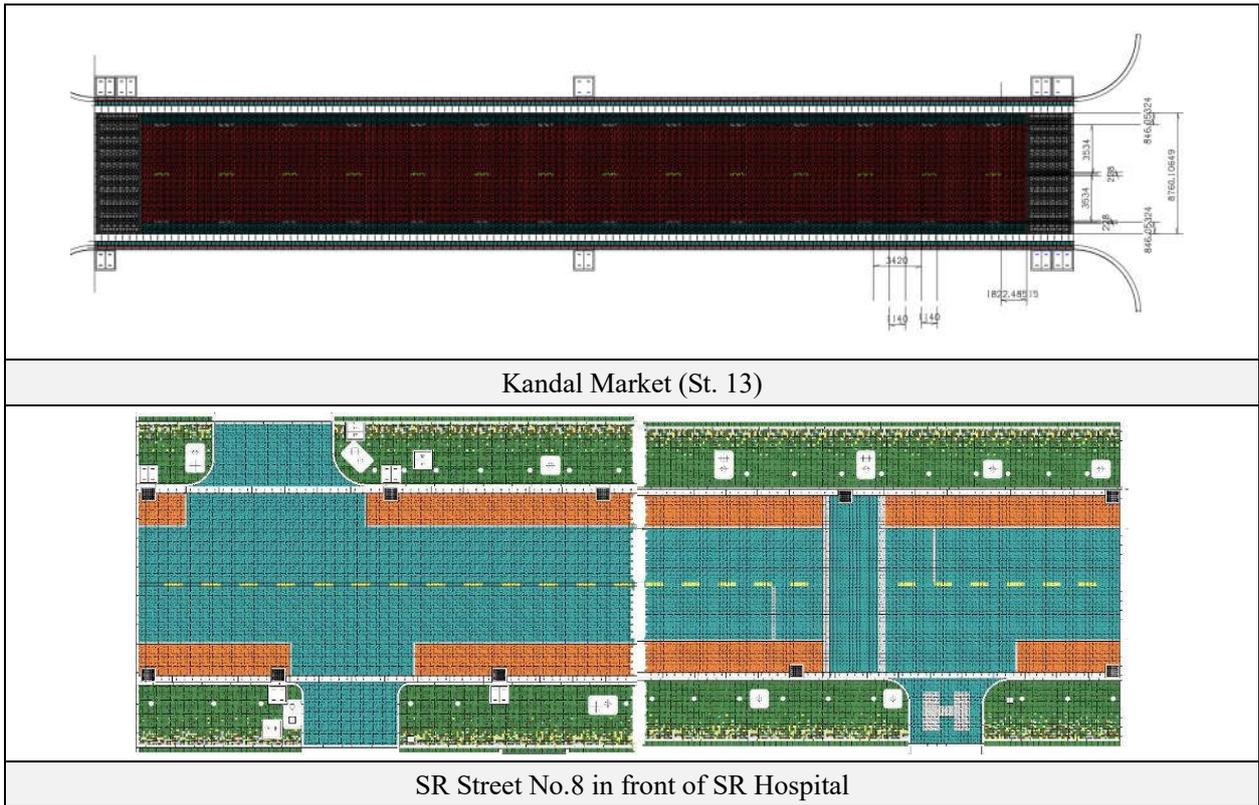
Figure 9 ILB Construction Plan

The topographical survey, road bed survey (CBR) and information collection on existing underground buried objects were conducted, and based on that results, the detailed design and ILB layout was planned.

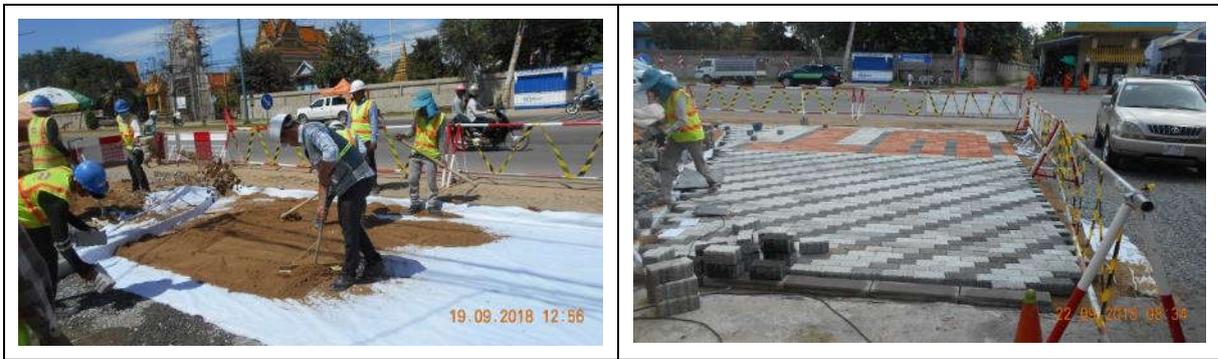
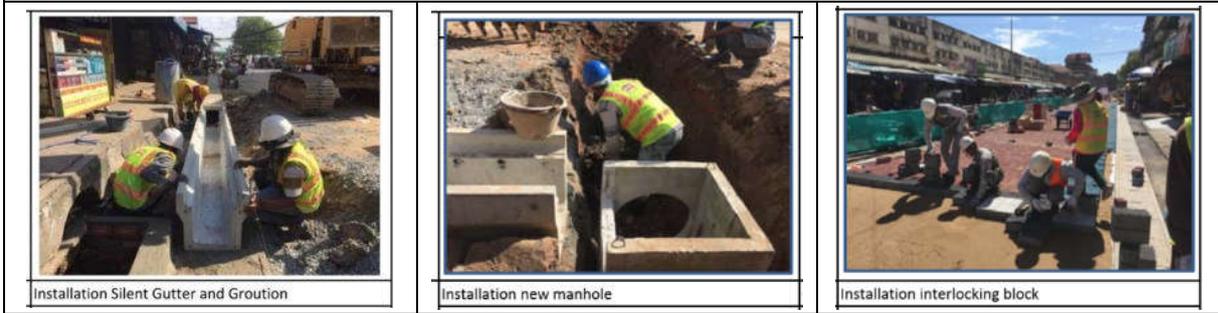
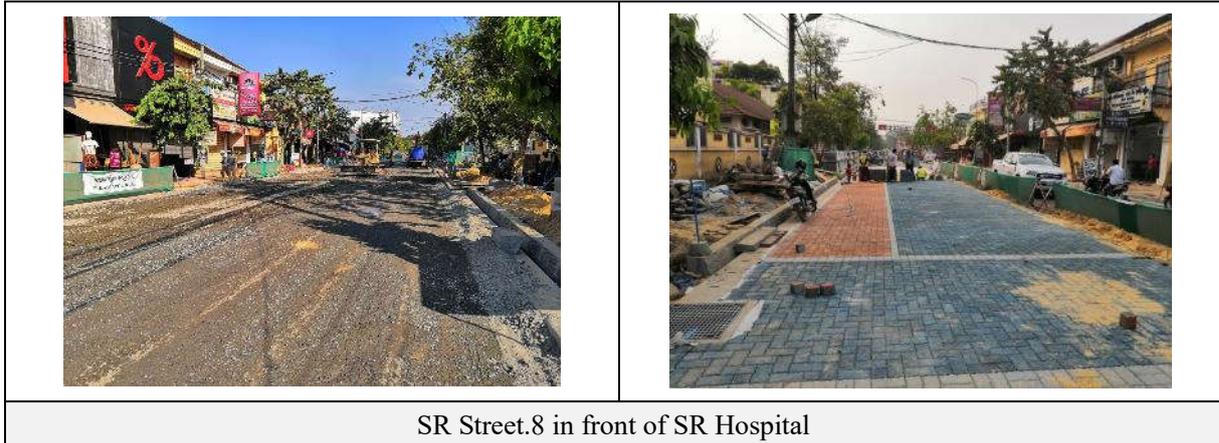
Figure 10 Status of ILB Pavement Construction

PP DPWT entrance (September 2018), PP Kandal Market Street.18 (October-December 2018), SR Street.No.8 in front of SR hospital (March-May 2019) ILB pavement work were carried out.
