公共インフラ交通省道路局

ネパール国  
土壌藻類を活用した  
環境配慮型斜面復旧技術普及促進事業  
業務完了報告書

令和3年2月

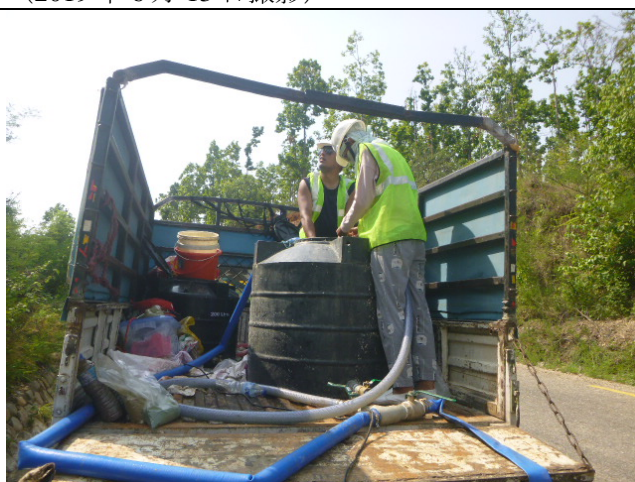
タンク内での資材の攪拌作業  
(2019年6月14日撮影)

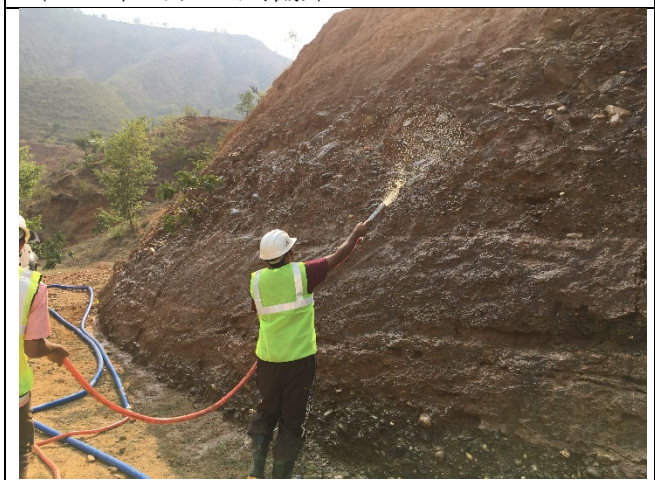
スプレーによるBSC-1の吹付 (Demo-6)  
(2019年6月11日撮影)

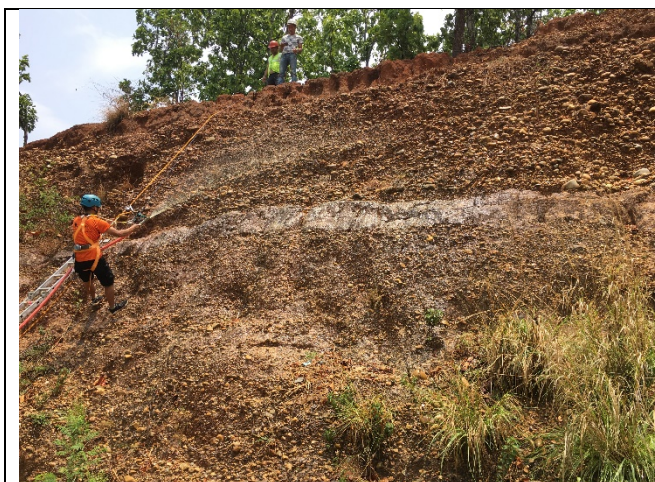
ロープ足場を使った BSC-1 の吹付 (Demo-2)  
(2019年6月14日撮影)

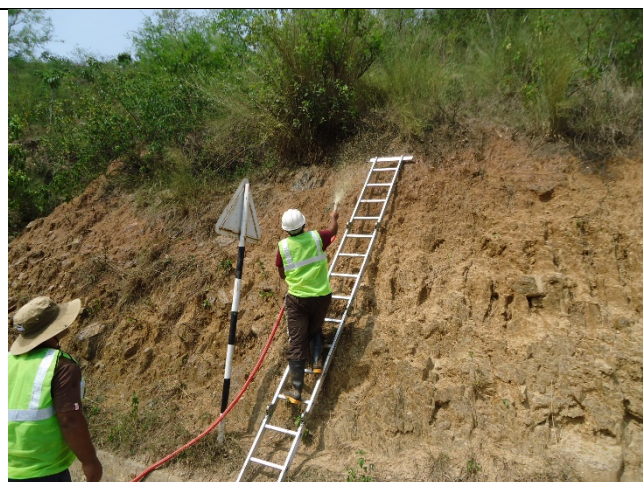
脚立 (梯子) を使った BSC-1 の吹付 (Demo-3)  
(2019年6月13日撮影)

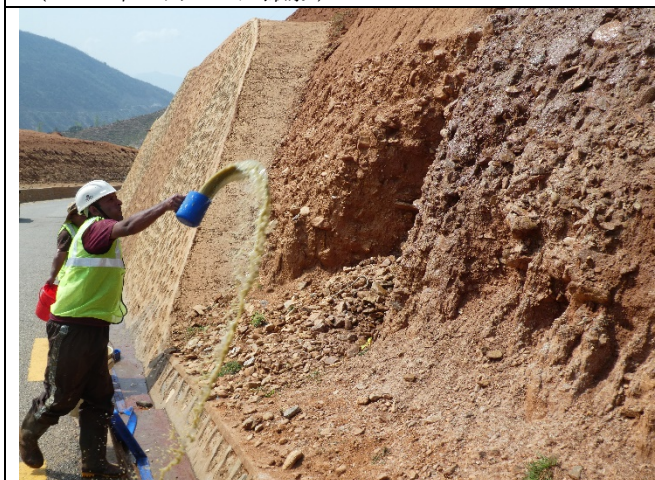
柄杓を用いた BSC-1 の手撒き (Demo-5)  
(2019年6月12日撮影)

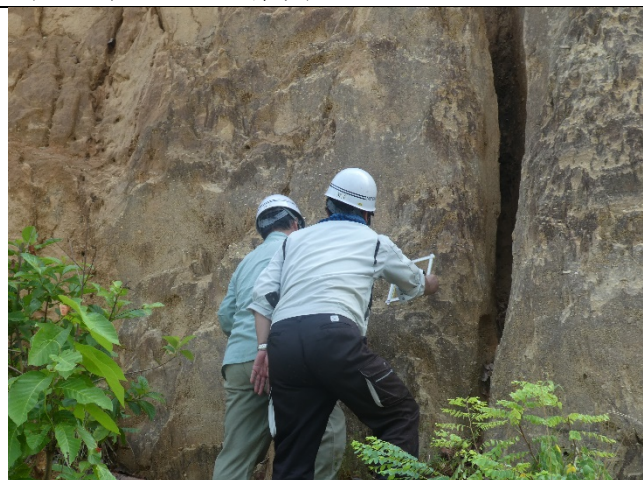
定点コドラートの設置状況 (Demo-1)  
(2019年6月14日撮影)

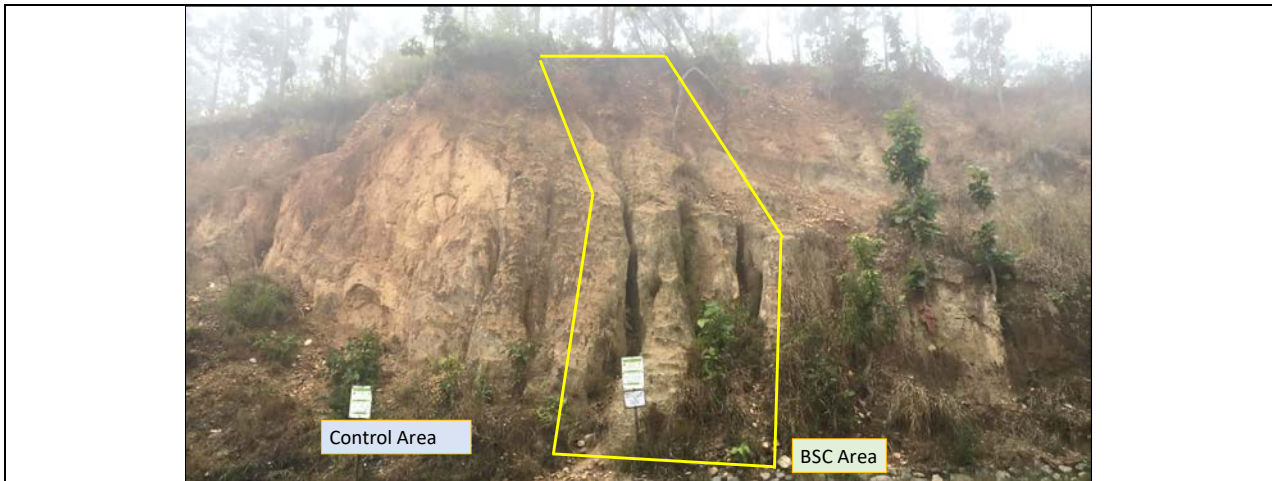
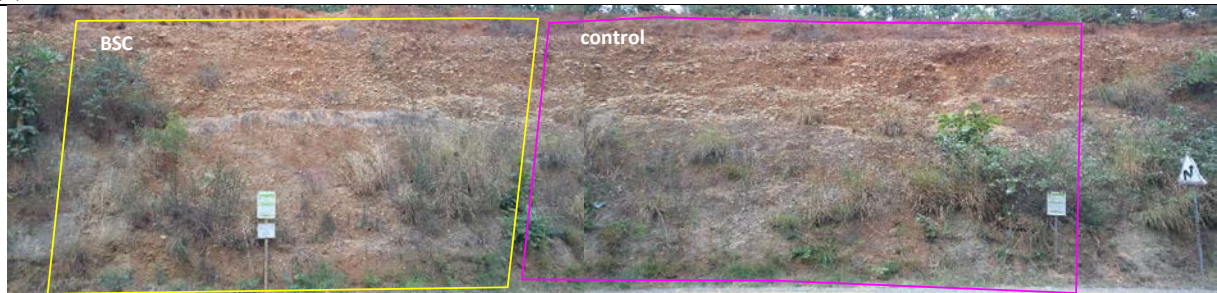
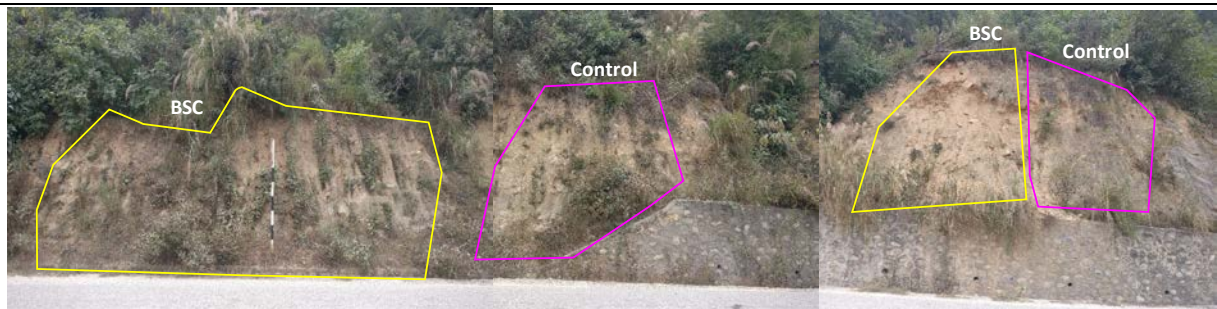
図 4.2-3 BSC 工法実施後 6 か月後のデモサイトの状況

全デモサイトで BSC による斜面侵食防止効果が確認できた。立地条件が整っているデモサイト 1~4 の BSC 区においては、植生の侵入・成長が促進されていることが確認された。サイトごとに植生侵入状況が異なっているが、これは気象・土壌・地形・周辺植生状況が影響し侵入速度が異なることに起因すると考えられる。

(1) BSC 工法実施 6 か月後の Demo-1 (2020 年 1 月 20 日)

(2) BSC 工法実施 6 か月後の Demo-2 (2019 年 12 月 12 日)

(3) BSC 工法実施 6 か月後の Demo-3 (2019 年 12 月 12 日)

(4) BSC 工法実施 6 か月後の Demo-4 (2020 年 1 月 20 日)

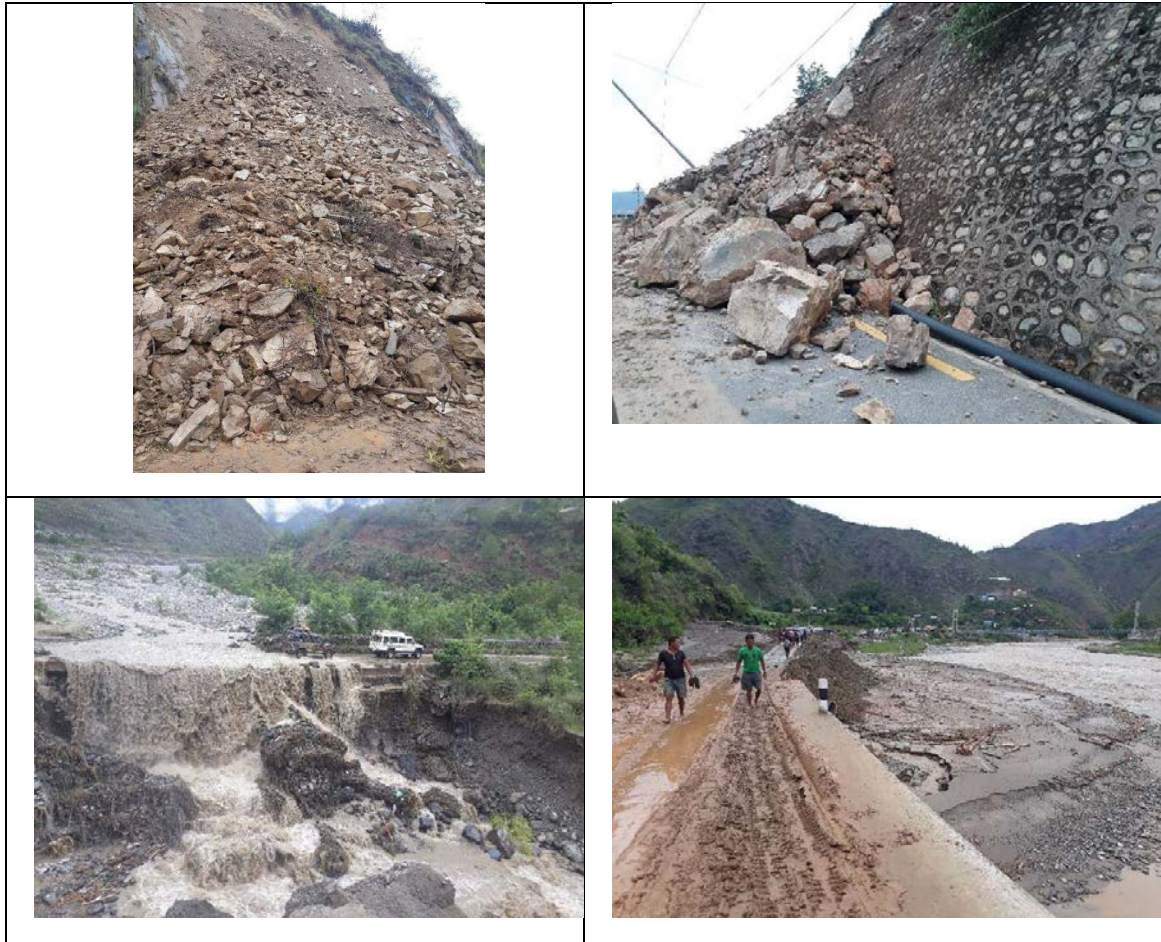
図 5.1-1 2019 年 7 月豪雨直後のシズリ道路周辺の被災状況

現地関係者によると、これらの土砂には、表面侵食また侵食による崩壊で発生した土砂が多く含まれていたと考えられる（以下の写真を参照）。したがって、人の移動や物流を支える重要な経済基盤である道路の機能保全の観点から、今後は侵食防止にも注力していく必要があると考えられる。

なお、本事業を通して、現時点のネパール国内の道路事業においては、日本の援助事業以外では、ほとんど道路法面における侵食防止対策を実施していない状況が確認された。このような状況から、業実施期間中の2019年7月に発生した豪雨災害時には、デモ施工を実施したシンズリ道路に、周辺から接続する道路から大量の土砂が流入・堆積して通行不能になり、長期間閉鎖される状況が発生している。

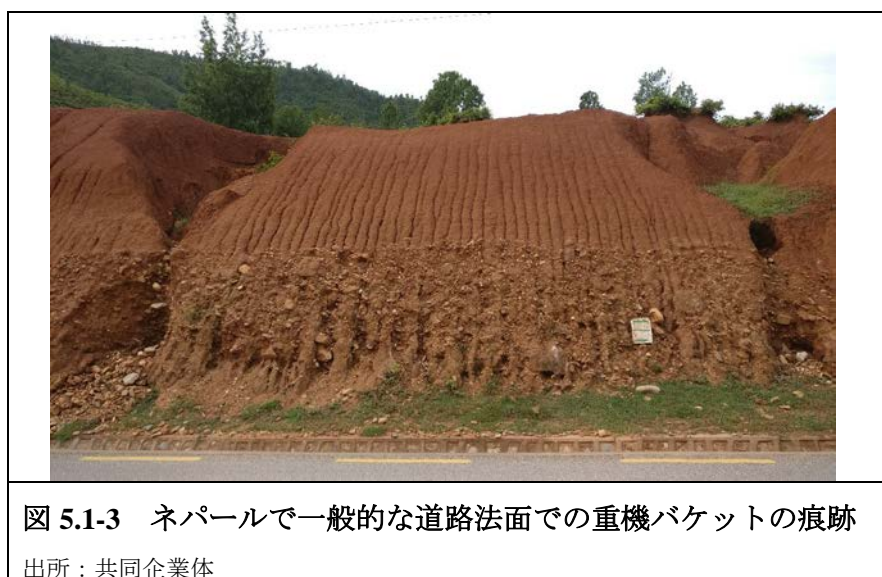
なお、本事業を通して、ネパール国の法面造成工事では、日本国のように転圧して平滑に仕上げることはせず、縦方向に重機のバケットの爪痕が残るような仕上げをすることが一般的であることが確認された（以下の写真を参照）。この場合、施工面に必ず凹凸が付くことから、日本国内で利用されている侵食防止シートや植生シートは背面に隙間ができ、シート裏が侵食されたり、シートが浮いて植生が活着困難になることから、適用が難しい。しかし、BSC 工法は、ラス張り等で支持しなく良い吹付工法であり、このような凹凸のある地表面にも対応できる。このように、BSC 工法は、ネパール国の工事特性にも即した手法であることが確認できた。
