スリランカ民主社会主義共和国
地すべり遠隔監視システム
普及・実証事業
業務完了報告書

独立行政法人
国際協力機構 (JICA)

株式会社オサシ・テクノス

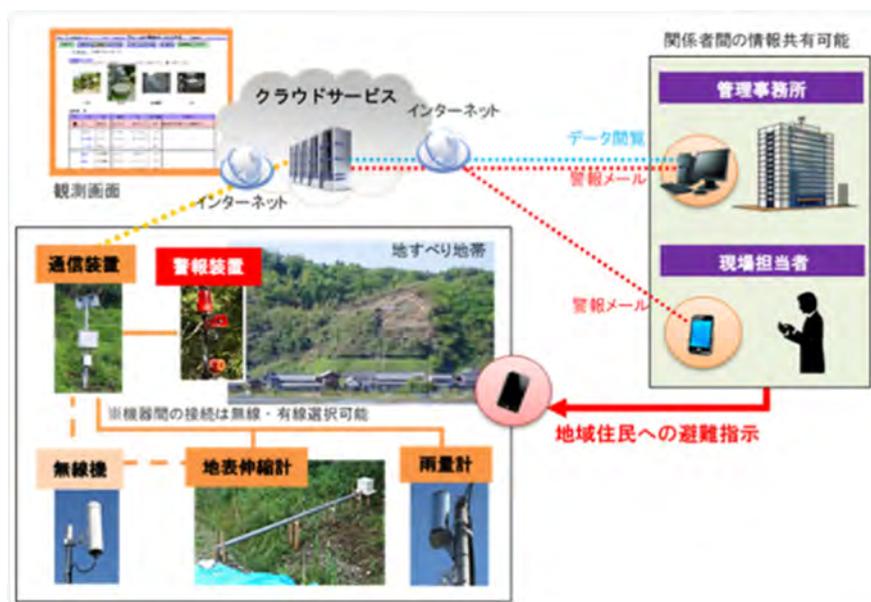
図 1-6 提案システム概要

- ・ 計測器：地表伸縮計、雨量計、ばらまき型傾斜計、パイプひずみ計、地下水水位計等
- ・ 通信装置：データ伝送無線機、パケット通信機
- ・ 警報装置…警報ユニット、ラウドスピーカー、赤色灯
- ・ クラウドサービス

上記した計測器及び通信システムを用いて観測データの一元管理が可能である。

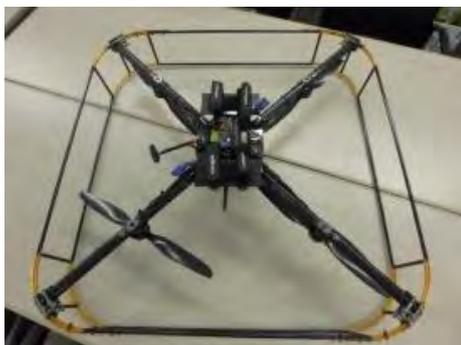
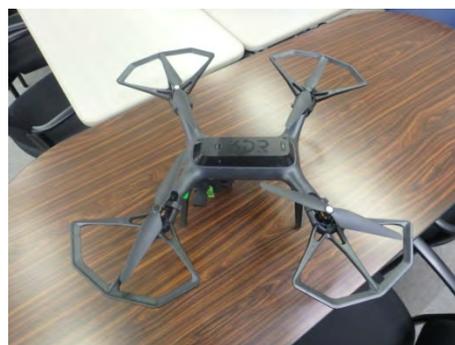
図 3-1 使用した UAV 機材

外部人材である地球システム科学が保有する 2 種類の UAV を用いて空撮測量を行った。国内作業で測量基準点の位置および飛行経路を計画し、その計画を基に現地で NBRO 職員と協議を行い決定した。また、空撮に際して、関係する住民への事前説明、用地使用許可、関係機関への連絡等については、NBRO を通じて実施した。空撮日時は、ラトナプラ県ガラバダでは 2018 年 1 月 29 日、30 日の 2 日間、ヌワラエリヤ県ディヤニラでは 2018 年 2 月 1 日～3 日、5 日、6 日の 5 日間で NBRO 現地スタッフ立会いの下で支障なく実施した。

enRoute 社製 名称:PG560

3DR 社製 名称: Solo

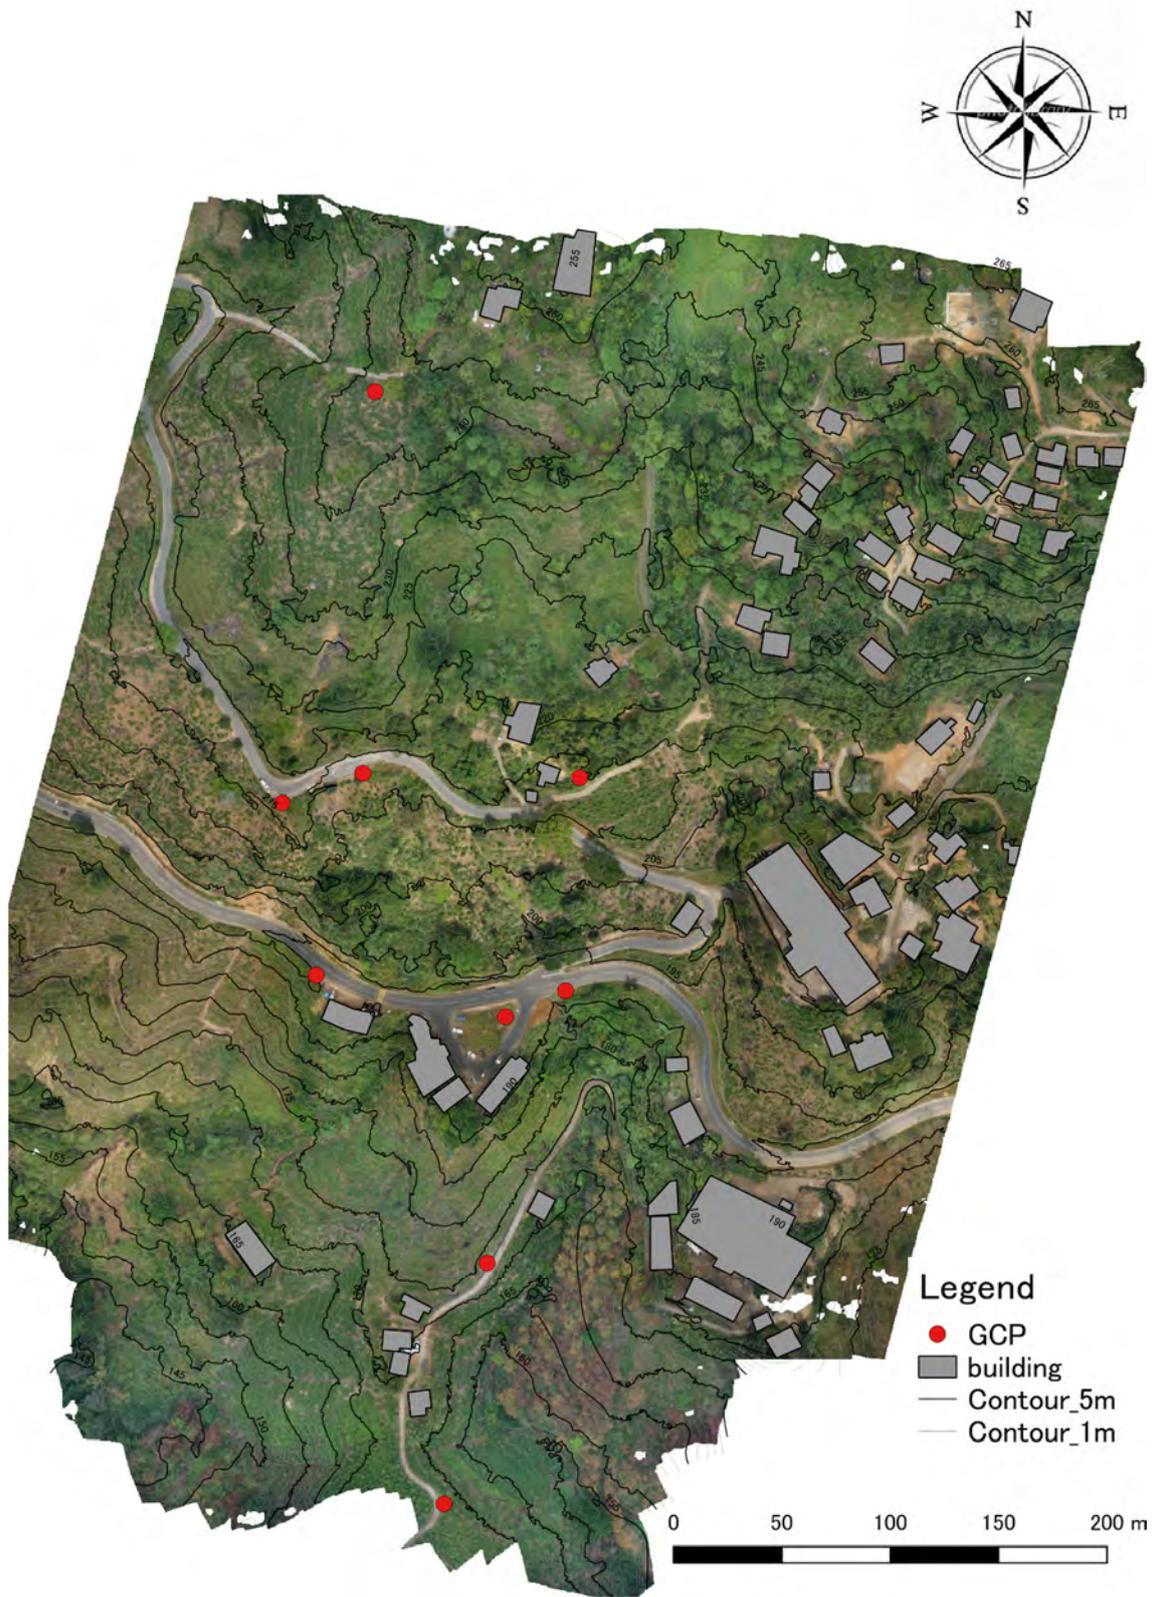
図 3-2 UAV 空撮測量結果 ラトナプラ県ガラバダ

空撮写真と現地再委託（測量）の結果を基に国内で解析を行い、オルソ画像・数値標高モデル・等高線図を作成した。

図 3-2 にラトナプラ県ガラバダを、図 3-3 にヌワラエリヤ県ディヤニラでの測量成果を示す。

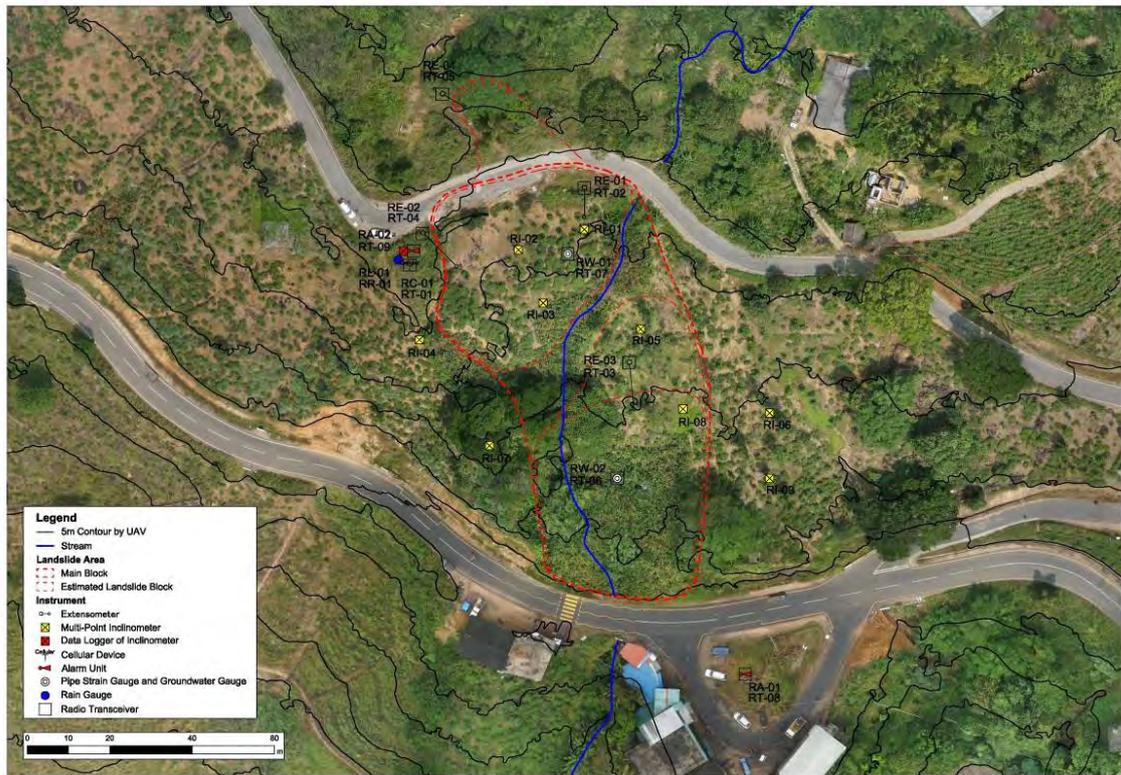
図 3-5 機材設置位置図 (ラトナプラ県 Galabada)

対象地域内での地すべりブロックは複数に分割されることが想定されるが、その中でも近年、最も顕著な地すべりの変状が確認されたブロックを中心に機材を設置することとした。その理由として、本案件では観測機器を含めた提案システムを用いて、地すべりの動態確認、遠隔地（NBRO 本部）への通信及び現地での早期警報発出を目的としているため、対象斜面において、ある程度の地すべりの動きが確認されたほうが普及に対してより効果的だと考えられるためである。機材を設置した地すべりブロックは調査結果より幅 50m、長さ 100m、地すべり深度 15m～20m と想定した。

上記を踏まえ、ラトナプラ事務所担当者と再度現地視察を行い、地すべりブロックの修正、ボーリング掘削位置等の確認を行った。また、現地視察の際に事務所職員に同行していただき、パイロットサイト周辺地域を所有する茶畑担当者に、プロジェクトの目的、機材設置に対する承認等に関する協議を実施した。最終的な機材設置位置図を図 3-5 に示す。

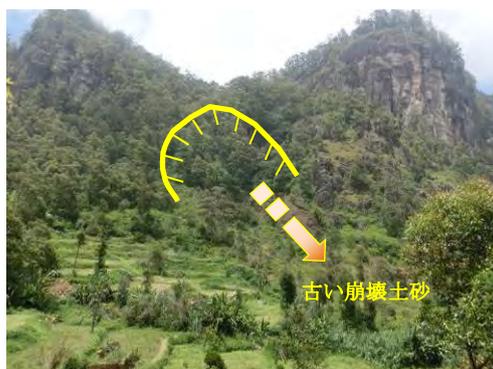
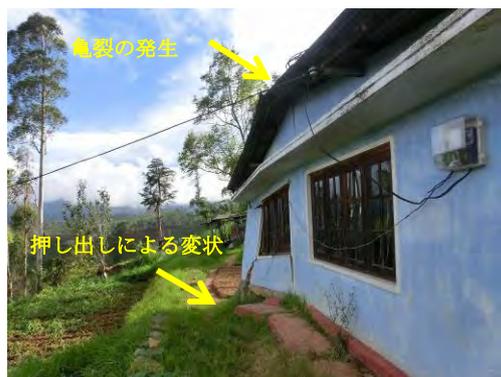
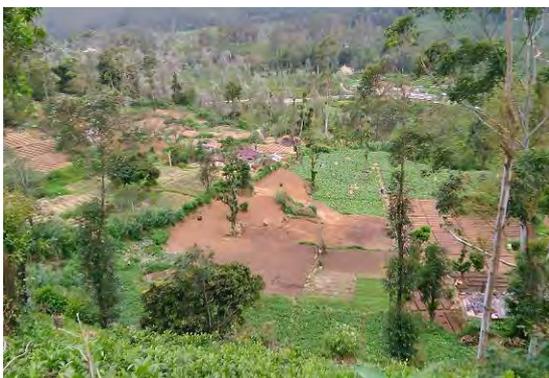
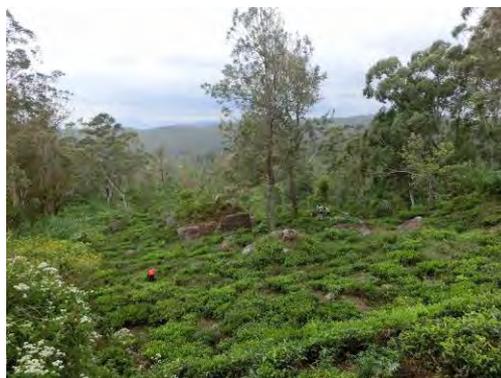
図 3-6 Diyanilla の現地状況

機材設置にあたっては、対象となる地すべりが広範にわたるため、地すべり全体に観測機材を設置した場合、植生や地形の影響から機材間の無線通信を担保することが困難であると考えられる。そのため、地すべり対象範囲内の人口集中箇所、地すべりの動態を確認することにより適した箇所として上部、下部斜面の両方に設置することとした。地すべりブロックは幅 200m、長さ 400m (上端から末端まで含めると 2,000m 程度) 程度のものが複数連続すると想定され、地質調査結果及び今後の観測結果をもとに検討し、地すべりの形状及び動態を確認するものとする。(図 3-6 Diyanilla の現地状況)

対象斜面における崩壊地跡

地すべりによる住宅の変状

対象斜面上部における土地活用

対象斜面下部における土地活用

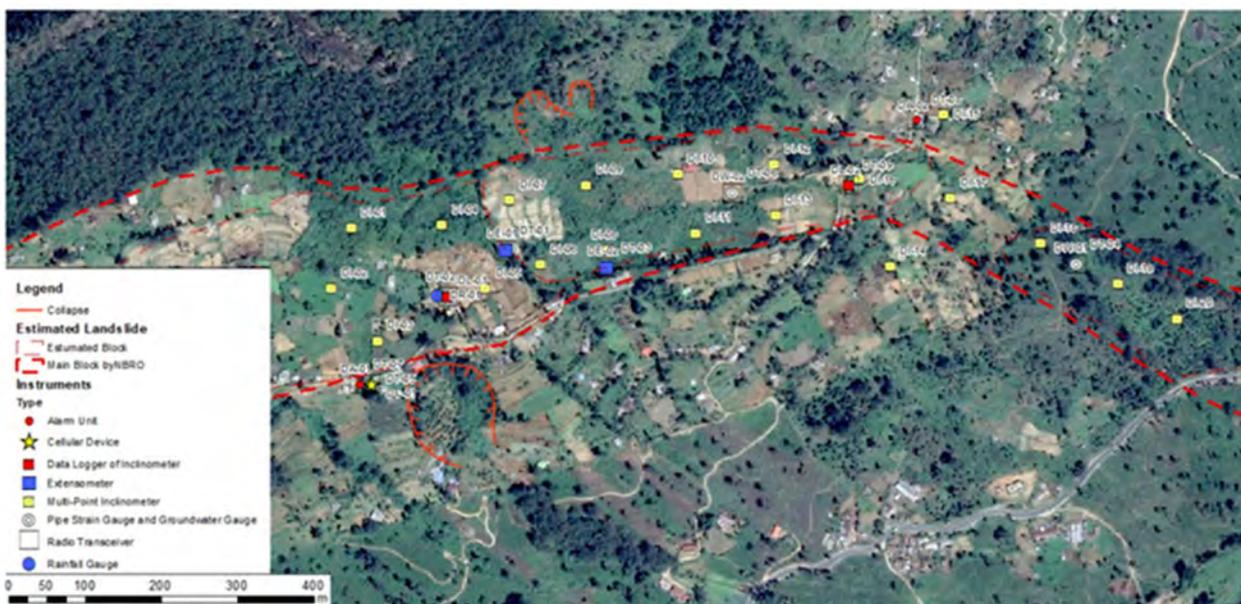
図 3-7 機材設置位置図 (ヌワラエリヤ県 Diyanilla)

最終的な設置個所は地権者との用地交渉や機材間の無線通信の安定性確保のため、変更を加えた。最終的な機材設置位置図を図 3-7 に示す。

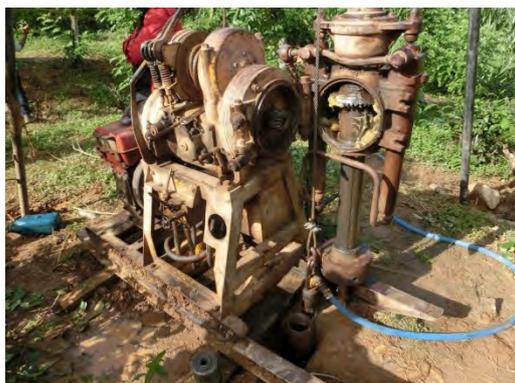
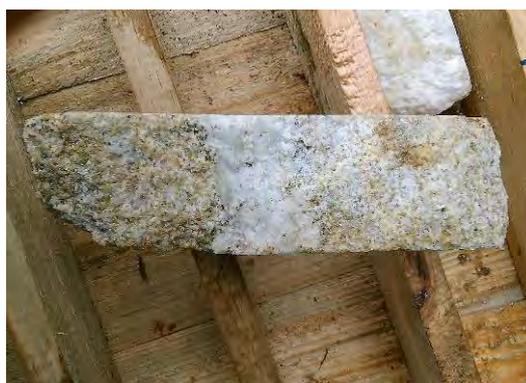
図 3-8 ボーリング掘削

ヌワラエリヤ県 Diyanilla でも同様に想定地すべり面から掘削深度を 30m に設定し、ボーリング調査を実施した。斜面上方で掘削した DW-01 では GL-22m 付近で基盤と考えられる花崗片麻岩質の岩盤が連続して 3m 程度確認できたため掘止めとした。一方で DW-02 では 30m 掘削したものの基盤岩には到達しなかったため、予定深度の 30m で掘削を終了した。

観測孔の掘削状況

Diyanilla における基盤岩サンプル

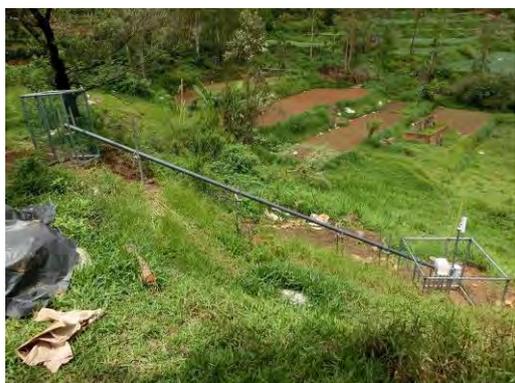
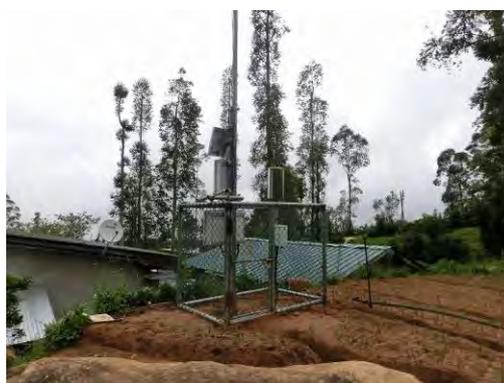
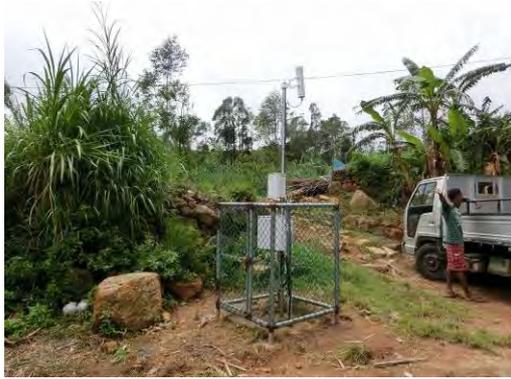
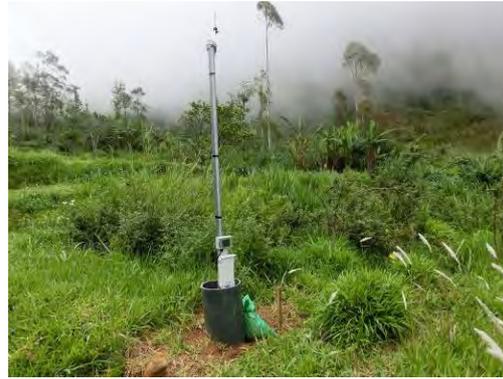
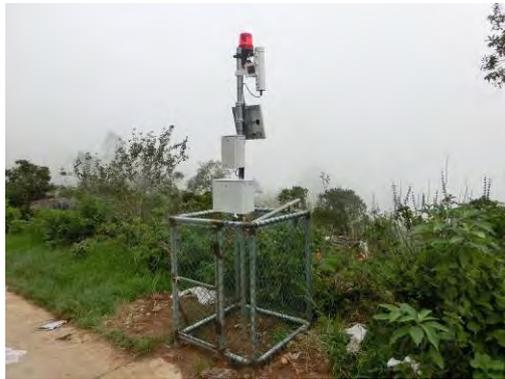
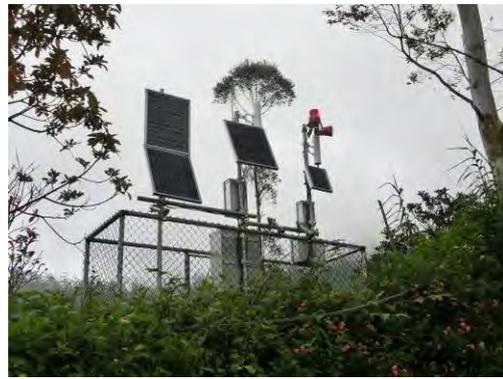
図 3-9 観測機材の設置状況

活動 1-1 で示したように NBRO 本部や現地事務所からの助言を踏まえ、2018 年 9 月 1 日、修正した設置計画に基づき、両パイロットサイトにおいて各観測機材及び通信機材の設置を完了した。設置機材は 2 章の『表 2-1 機材納入リスト』に示したとおりである。尚、盗難や動物等による観測への影響を予防するため、各観測機材の設置後にフェンスで囲い鍵を設置した。

伸縮計

雨量計

パイプひずみ計・地下水位計

ばらまき型傾斜計の設置

警報ユニット

通信局

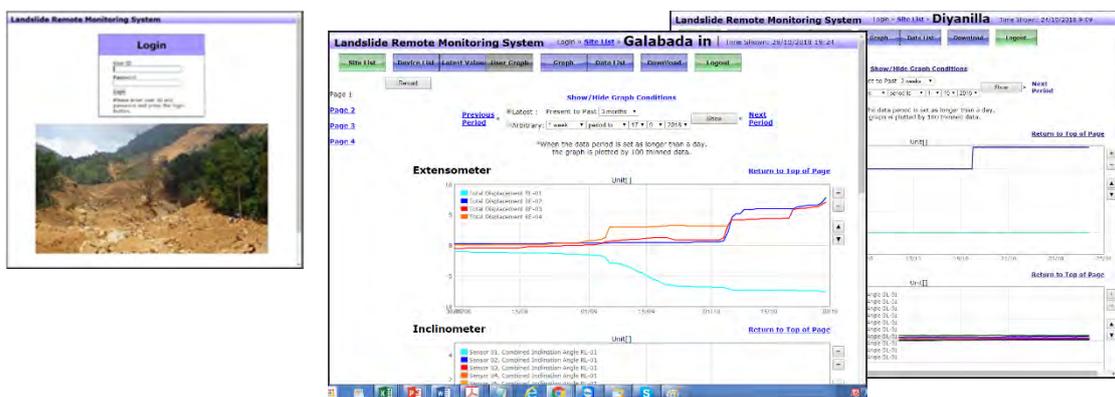
図 3-10 地すべり遠隔監視システム稼働状況

とも正常に観測できることを確認した。これらにより、LRMS の稼働が開始された。

LRMS について、NBRO に導入完了報告を行い、NBRO のサーバー管理者に注意事項や運用方法を説明した。サーバー管理者からは、ひずみの観測間隔の変更要望や、メイン・サブ電池の文言について表現変更の相談があるなど、システム運用に関して NBRO に積極的に関わってもらうことができた。

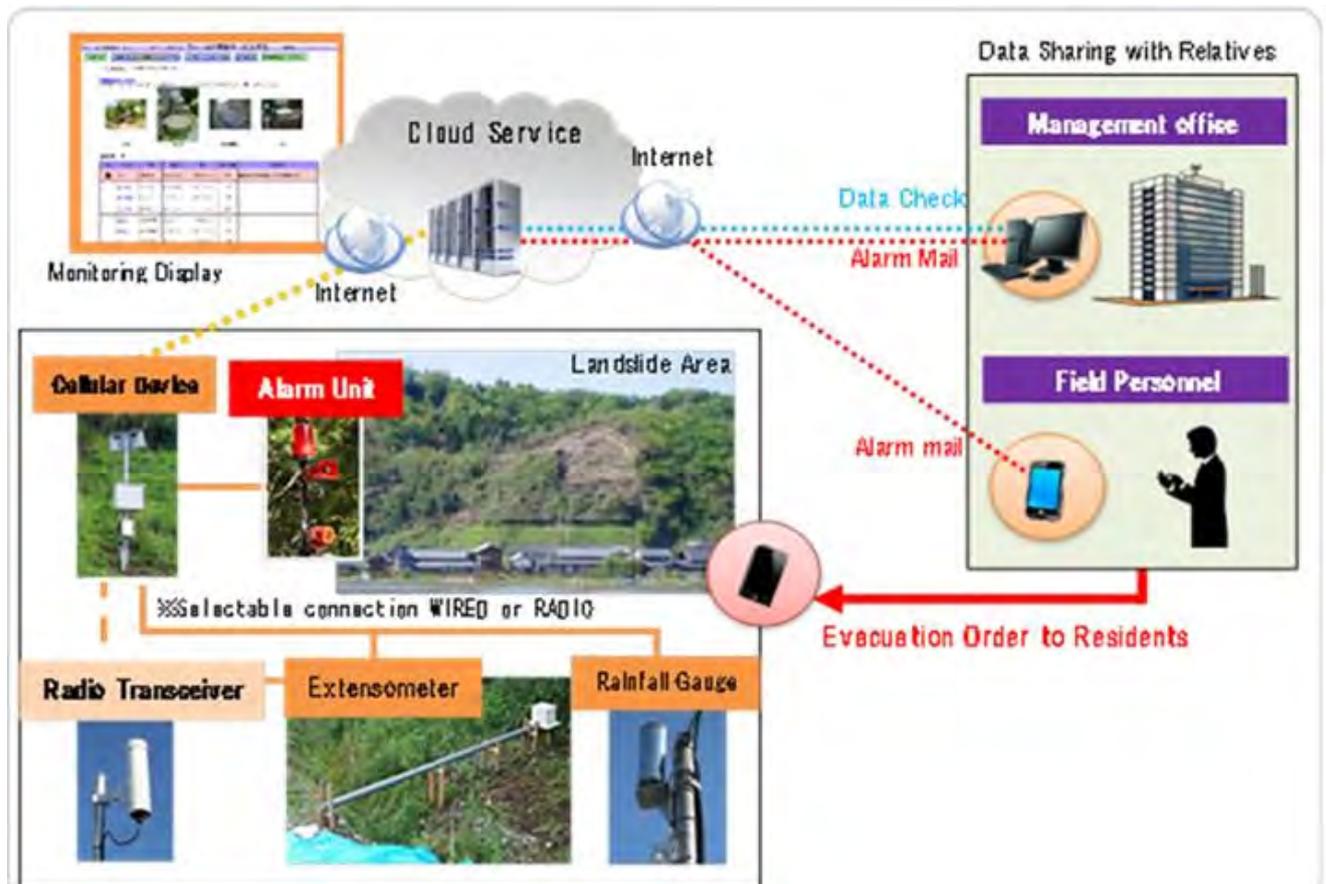
Figure 1 Outline of LRMS

- This system transmits measurement data taken by observation instruments such as ground surface extensometer and rain gauges, installed in landslide risk areas to a management office located at a distance, in real time;
- This system monitors the on-site condition, evaluates the risk of landslide/slope failure and informs local residents of the risk at an early stage and urges them to evacuate; and
- The system is composed of observation instruments installed on a slope (ground surface extensometer, rain gauge, groundwater gauge, strain gauge, and multi-point inclinometer) and network equipment (radio transmitters, communication device, alarm device and cloud service).

The outline of LRMS is shown in **Figure 1** and input instruments are shown in **Table 1**.
