インド国  
環境配慮型トイレの導入にかかる  
普及・実証事業  
業務完了報告書

令和 6 年 2 月

独立行政法人  
国際協力機構（JICA）

大成工業株式会社

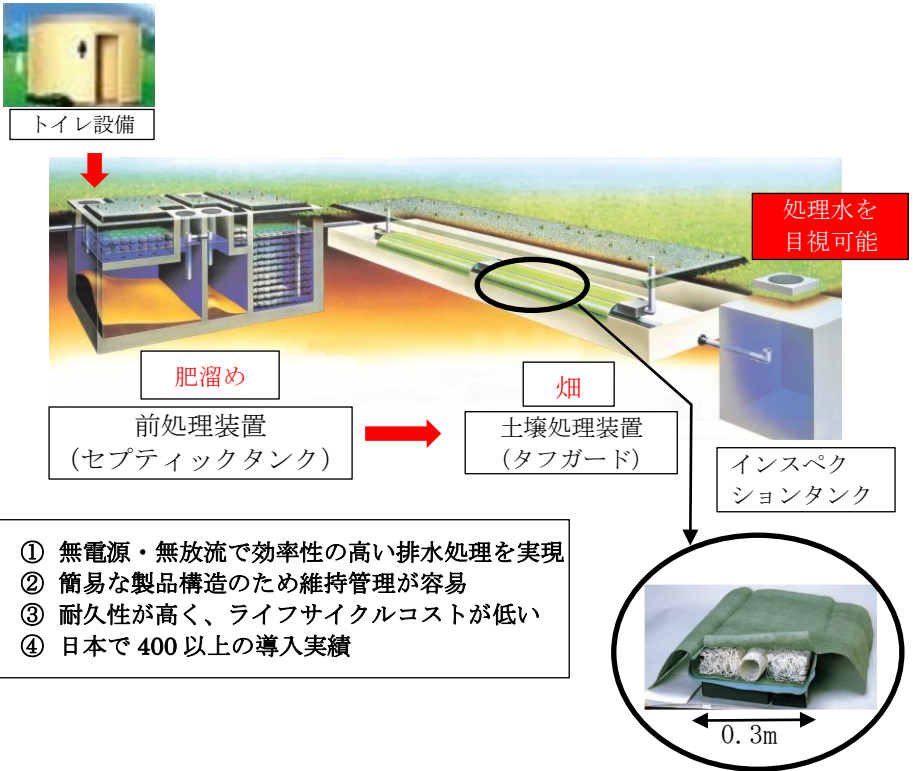
<p>名称</p>	<p>自然浄化式汚水処理システム「Taisei Soil System」(TSS)</p>

<p>① 無電源・無放流で効率性の高い排水処理を実現          ② 簡易な製品構造のため維持管理が容易          ③ 耐久性が高く、ライフサイクルコストが低い          ④ 日本で 400 以上の導入実績</p>
<p>スペック (仕様)</p>	<p>TSSは日本古来の「肥溜め」と「畑」の原理により、し尿排水を処理する汚水処理装置であり、土壌にポリエステルを主体とした「タフガード」を敷設し、汚水を拡散・蒸発散作用で浄化する仕組みを有する。また、土壌周囲に防水シートを設置することで、地下への浸透を防止している。</p> <ul style="list-style-type: none"> <li>● 前処理装置 : 鉄筋コンクリート製、容量3.3m<sup>3</sup></li> <li>● 土壌処理装置 : タフガード延長10m、通気性土壌18.8m<sup>3</sup></li> <li>● 全体の敷地面積 : 26.9m<sup>2</sup></li> </ul> <p>※処理水量 1,000L/日 (50 人使用相当) の場合</p>
<p>特徴</p>	<p>① 無電源・無放流で効率性の高い排水処理を行う          ② 簡易な製品構造のため維持管理が容易である          ③ 耐久性が高いことから、ライフサイクルコストが低い</p>
<p>競合他社製品と比べた比較優位性</p>	<p>従前の「インド国環境配慮型トイレの導入にかかる案件化調査」(2016 年 6 月～2017 年 7 月実施、以下「案件化調査」という)を通じて下水配管に接続していないトイレを約 50 カ所視察したところ、そのほとんどのトイレのし尿処理においてセプティックタンク方式(タンクにし尿を溜め、一定時間の嫌気性処理後に処理水を地下浸透または直接放流)が採用されていることを確認した。</p> <p>本方式は安価で広い場所を必要としないが、処理能力が低いため周辺の土壌や公共用水域の汚染が深刻な課題となっている。また、植栽を活用した技術(Phytoid System)や排水を自然流下させて処理する技術</p>

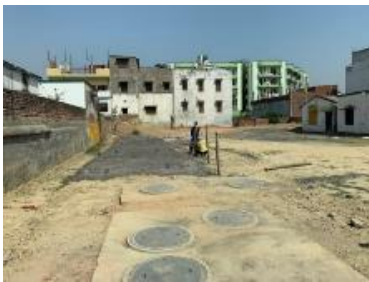
図 7：バラナシにおける施工状況

タフガード敷設状況(2019 年 4 月)	TSS 完工(2019 年 4 月)

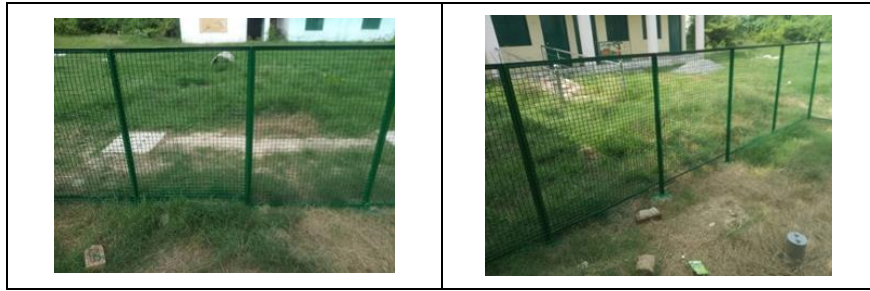
図 15：設置された側溝とフェンス（バラナシ）

- ・パイロット機設置サイトの周辺には建設現場が多く、建設労働者はほとんどが男性であるため、本トイレの利用者は必然的に男性が多くなる傾向になっているが、女性が危険を感じ本トイレの使用を回避しているわけではない。
- ・本トイレ周辺の居住者は、自宅のトイレを使用しているため、本トイレを利用する機会は少ない。
- ・本トイレ使用者のうち 1 日 15 人程度（2019 年 9 月）が洗濯をする。
- ・1 月中旬～3 月上旬はインド国内全域で結婚式シーズンとなり、同時に宗教行事もあるためバラナシを訪れる人々が多くなる。そのことから、本トイレの利用者数が増加する傾向にある。
- ・TSS への雨水流入を防ぐために、2022 年 7 月に TSS の周辺に側溝を設置した。その後は、雨季（7～10 月）の豪雨の影響による TSS からの溢水はおこっていない。
- ・児童、付近住民、放牧人（牛飼い）等が土壌処理部に侵入し、不慮に点検口等に接触して TSS の破損を招いていた。そこで、2022 年 7 月にフェンス設置工事を行った。それ以降、TSS の破損事故は起こっていない。

運転状況は、豪雨（2019 年 9～11 月）や流入配管（2020 年 8 月～12 月）、点検口の破損（2021 年 7～9 月）による雨水浸入、1 月末～2 月末の宗教行事による使用者の増加、洗濯をする者の増加により、インスペクションタンクの水位が上昇したことがあった。その対応として、応急処置的にポンプ排水を実施していた。そこで、この維持管理作業の軽減を図る為、2022 年 7 月に土壌処理部脇に側溝を設置し、地表面から流れ込む雨水を防ぎ、インスペクションタンクの水位上昇を抑えた。
