スリランカ国  
災害発生後の復興支援のための  
迅速な調査業務  
現地調査結果報告書

2026 年 3 月

独立行政法人  
国際協力機構（JICA）

株式会社 オリエンタルコンサルタンツグローバル

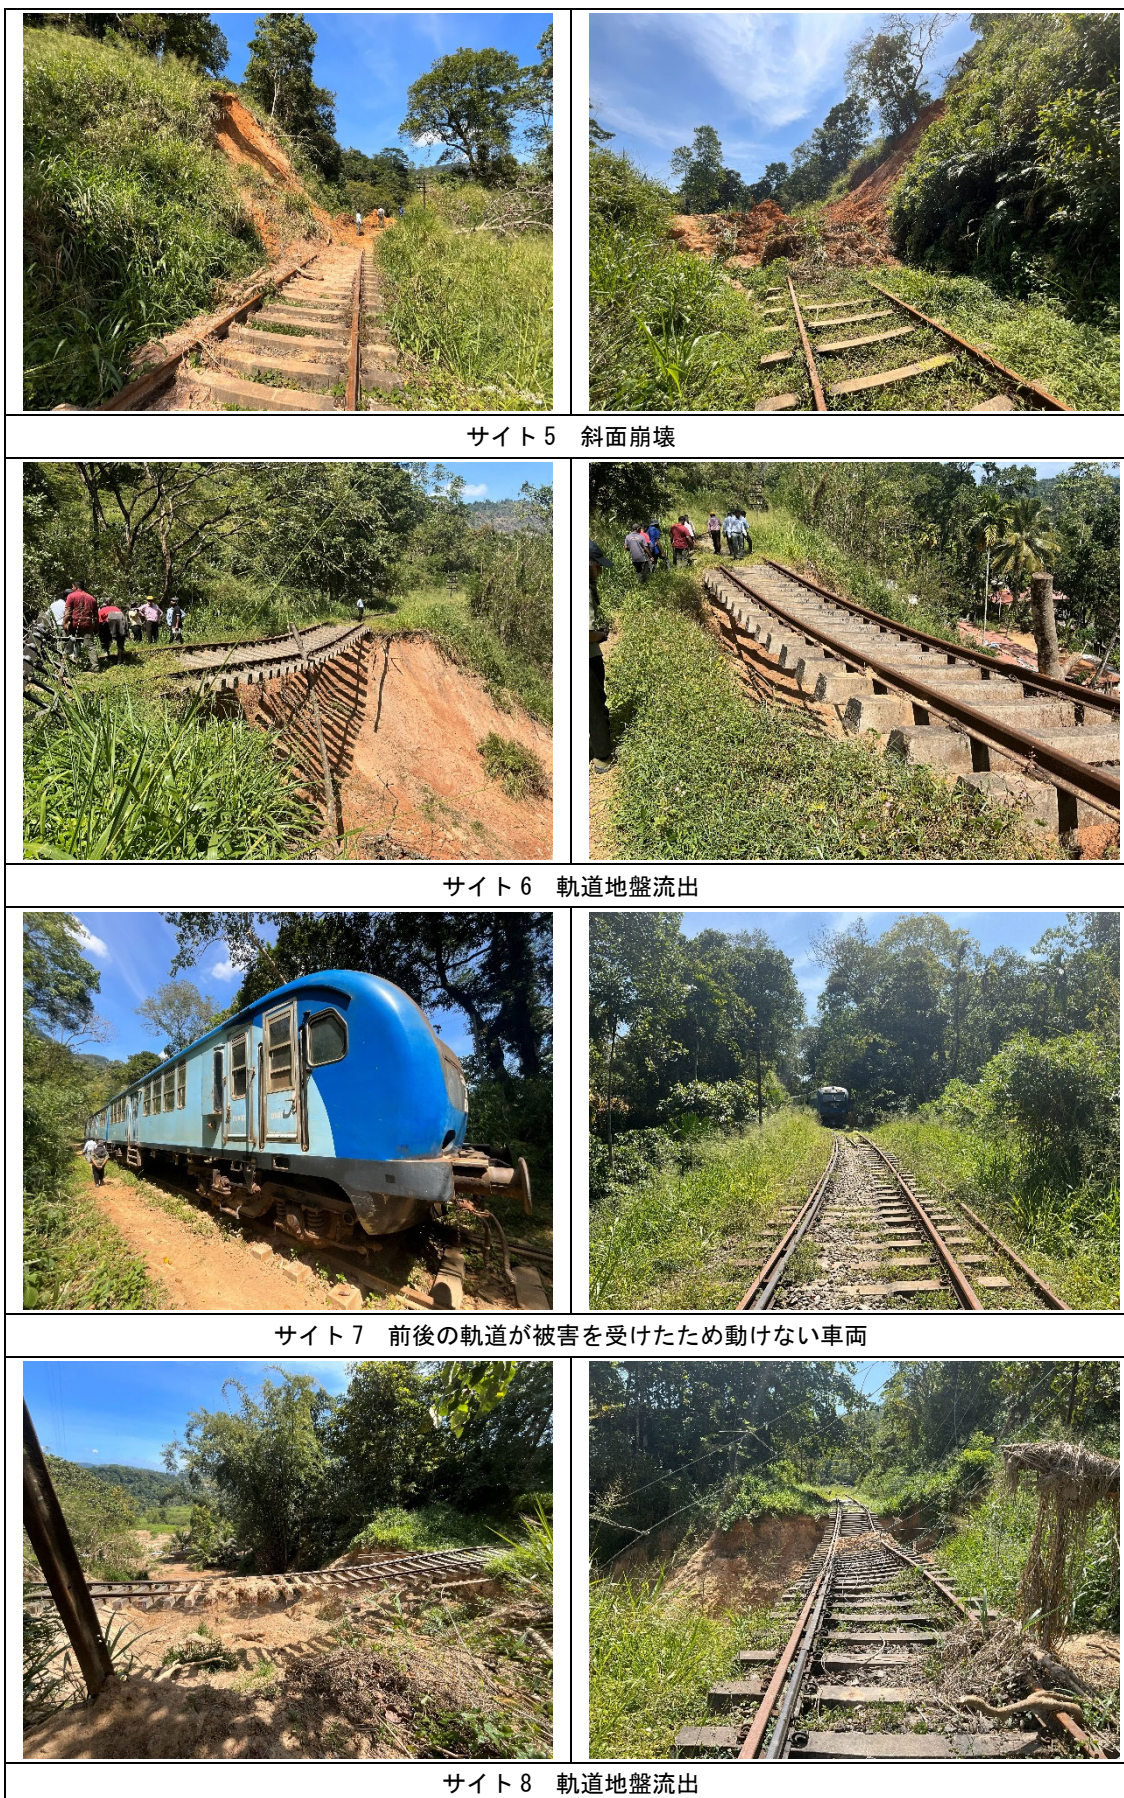
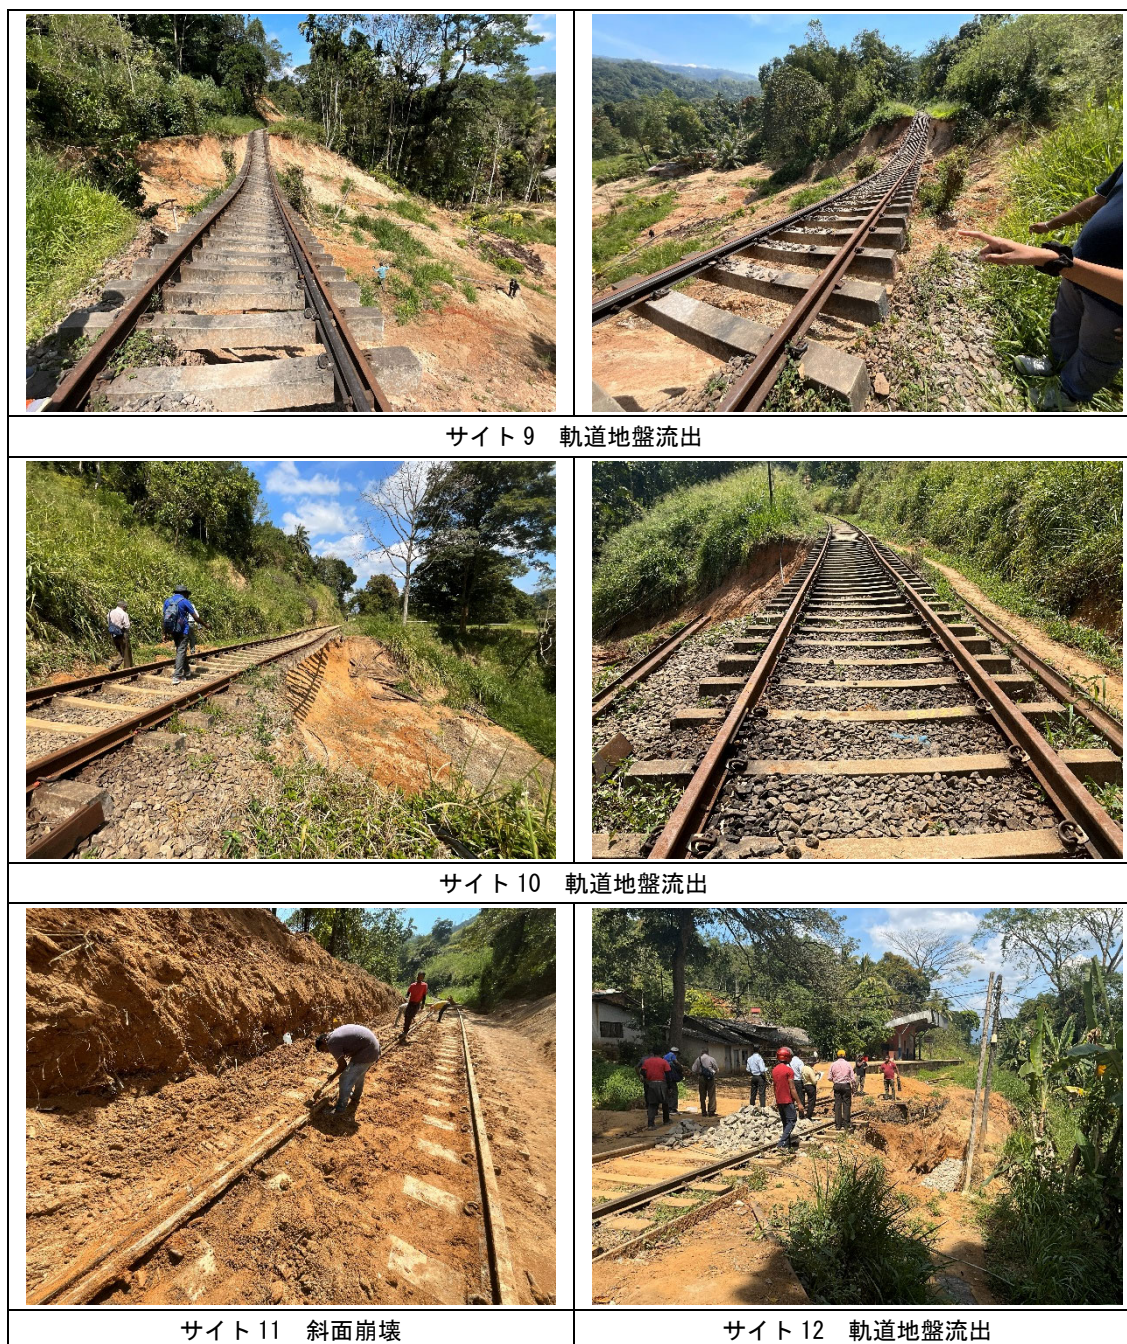
図 3.3.10 Gampola - Nawalapitiya 区間被害状況 (1/3)

- Major Washaways（軌道地盤の流出）      :   12 か所
- Major Land Slides（斜面崩壊）           :   15 か所
- Track Subsidence（地盤沈下）           :    1 か所
- Culvert Damage（排水溝被害）           :    3 か所

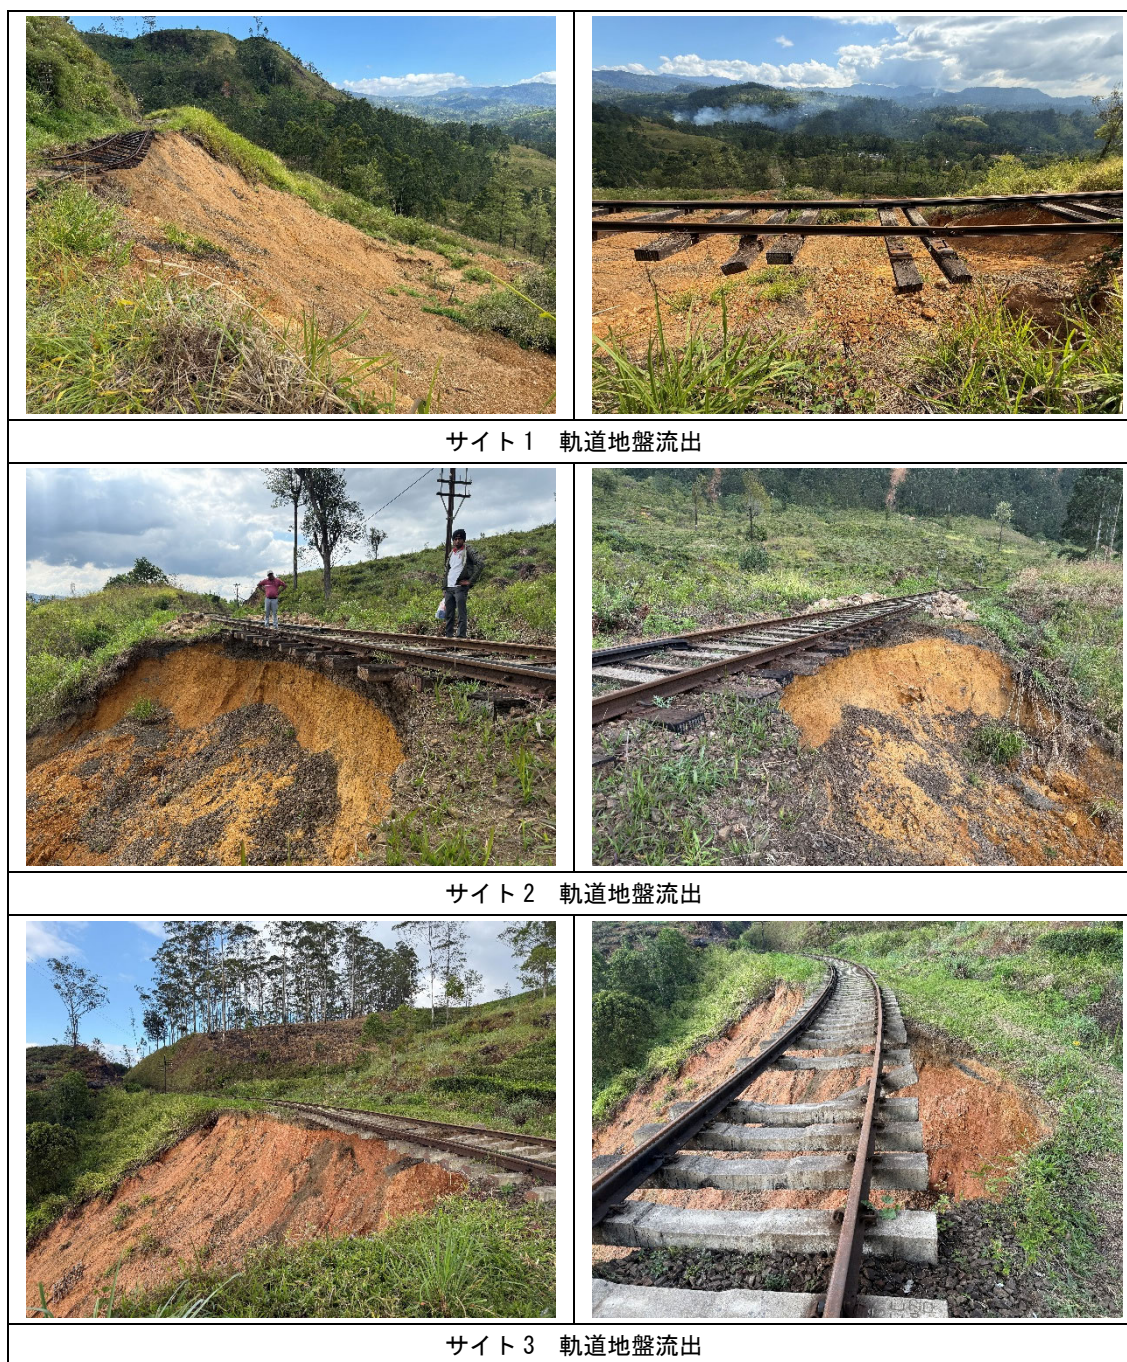
図 3.3.11 Kotagala - Nanuoya 区間被害状況

- Major Washaways (軌道地盤の流出) : 4 か所
- Major Land Slides (斜面崩壊) : 37 か所
- Ballast Washouts (バラストの流出) : 1 か所
- Track Subsidence (軌道の沈下) : 6 か所

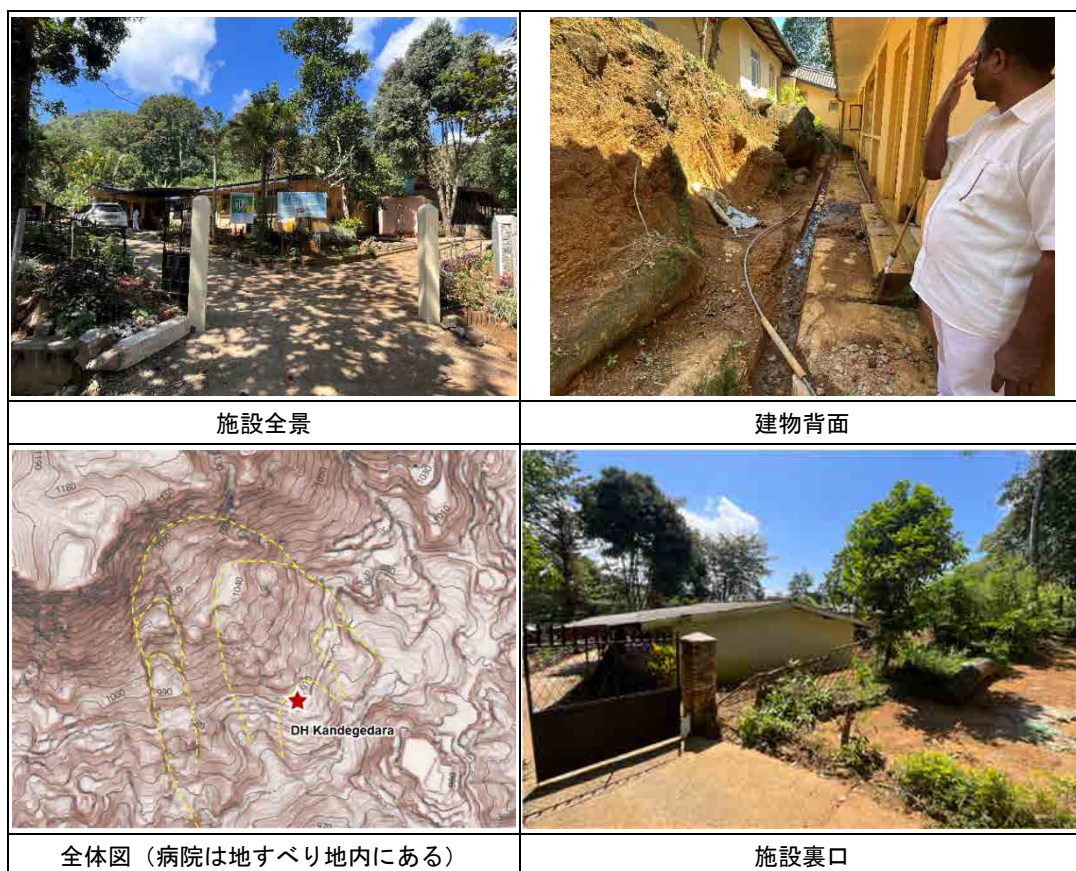
**図 3.3.13 DH Kandegadara 被害状況**

DH Kandegedara は Badulla 県に位置する 22 床の病院で、近隣の 13 村の 33,000 人程度をカバーする。医師 3 名及び看護師 4 名を有する。1979 年に建てられた建物裏の切土が崩壊し、建物には被害はなかったが、雨水側溝に土砂が被り、若干の被害がある。レーザー測距計 (Light Detection and Ranging : LiDAR) 地形データからは、当該敷地を含めたエリアは地すべり地形の可能性があり、切土崩壊は、より広域の変動の前兆であることは否定できない。NBRI からは危険エリアに位置すると判定されているため移転地を探しているがまだ見つかっていない。

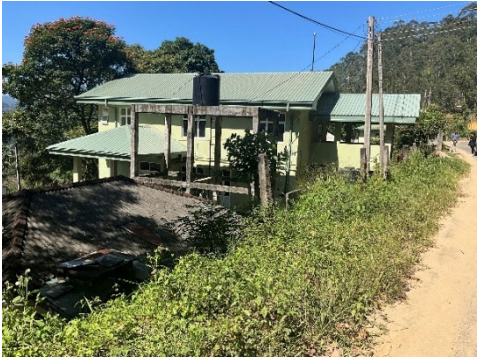
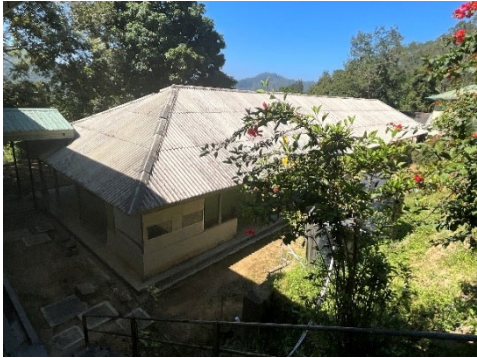
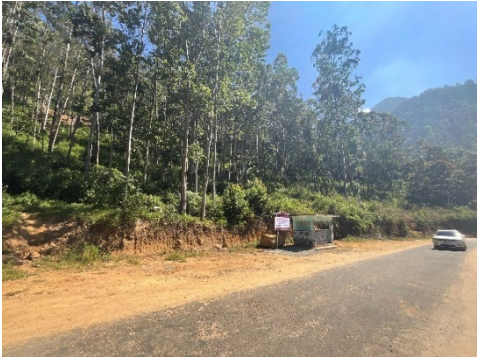
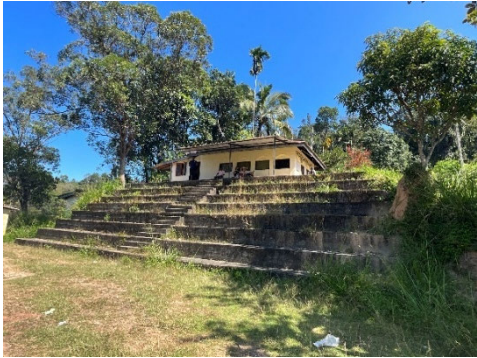
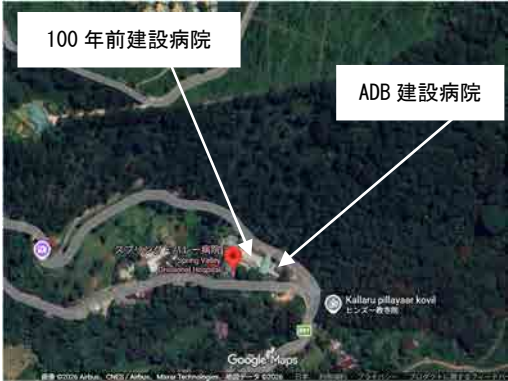
DH Spring Valley は Badulla 県に位置する 20 床の病院で医師 2 名を有する。全 2 棟のうち、1 棟はアジア開発銀行（Asian Development Bank : ADB）により 2023 年に建設され、もう 1 棟は 100 年以上前の建物とのこと。今回の災害による被害はないが、NBRI から山側の斜面に崩壊リスクがあると判定されたため、施設は利用されていない。当該敷地の裏にある斜面は、勾配 30 度以上の急斜面地となっており、LiDAR による地形図からは、過去崩壊により形成された斜面であることが伺われる。NBRI の判定が、当該斜面に対するものなか、病院施設背後の切土斜面に対するものなのかは定かではない。

| ADB により建設された建物 | 100 年以上前の建物 |
| 崩壊のリスクがある斜面 | 仮の診療施設 |
| 全体地形図（崩壊跡地と見られる急斜面） | 全体図 |

現在 1km 程度離れた仮の診療施設で 8:00～16:00 の間に診療を行っている。新たに施設を移転する場所はまだ決まっていない。

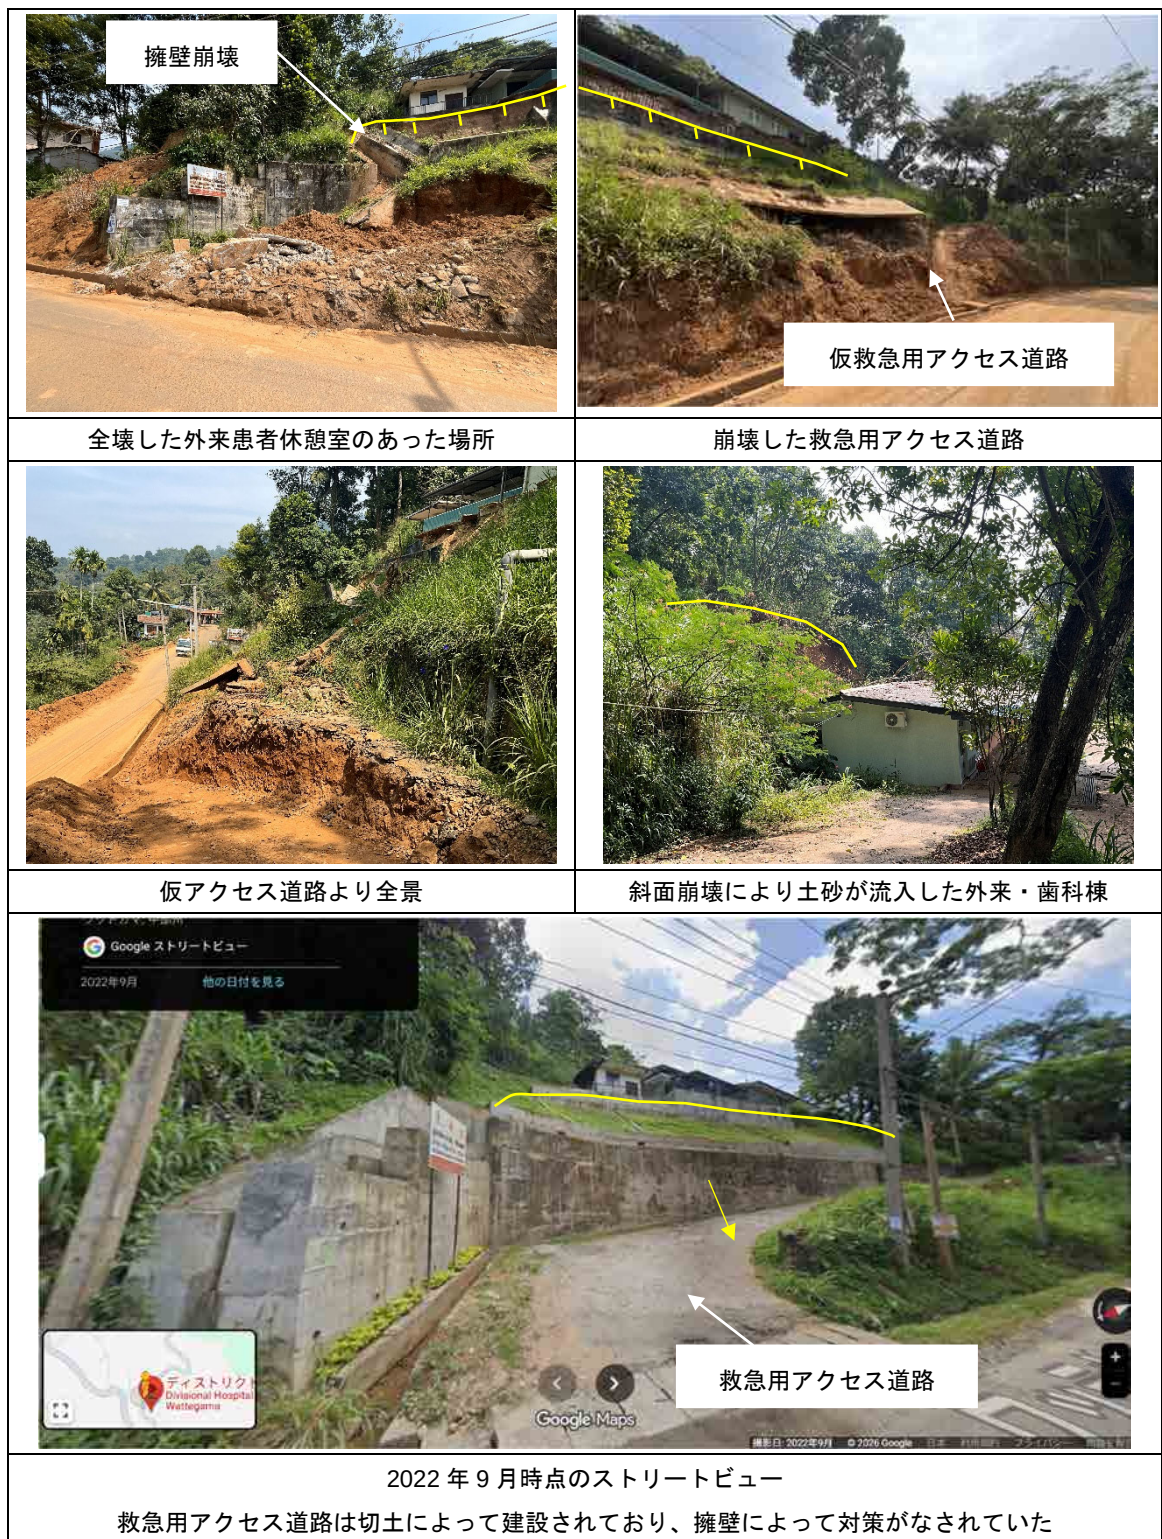
図 3.3.16 DH Wattegama 被害状況 (1/2)

約 12,000 m<sup>2</sup>の敷地に 10 棟程度の建物が配置されているが、斜面崩壊により外来患者休憩室が全壊、救急用のアクセス道路が崩壊、また外来・歯科棟の内部に土砂が流入した。外来患者休憩室以外の建物には損傷は見られない。病院敷地は緩やかな丘の頂部に近い場所に位置しており、背後に地すべり地形等の不安定斜面は認められない。敷地造成に伴う切土・盛土斜面が降雨の影響で倒壊したものと考えられる。

NBRI より斜面崩壊のリスクが高いと評価されたため、歯科以外の部門がサービスを停止しており、患者は他の病院に行く必要がある。

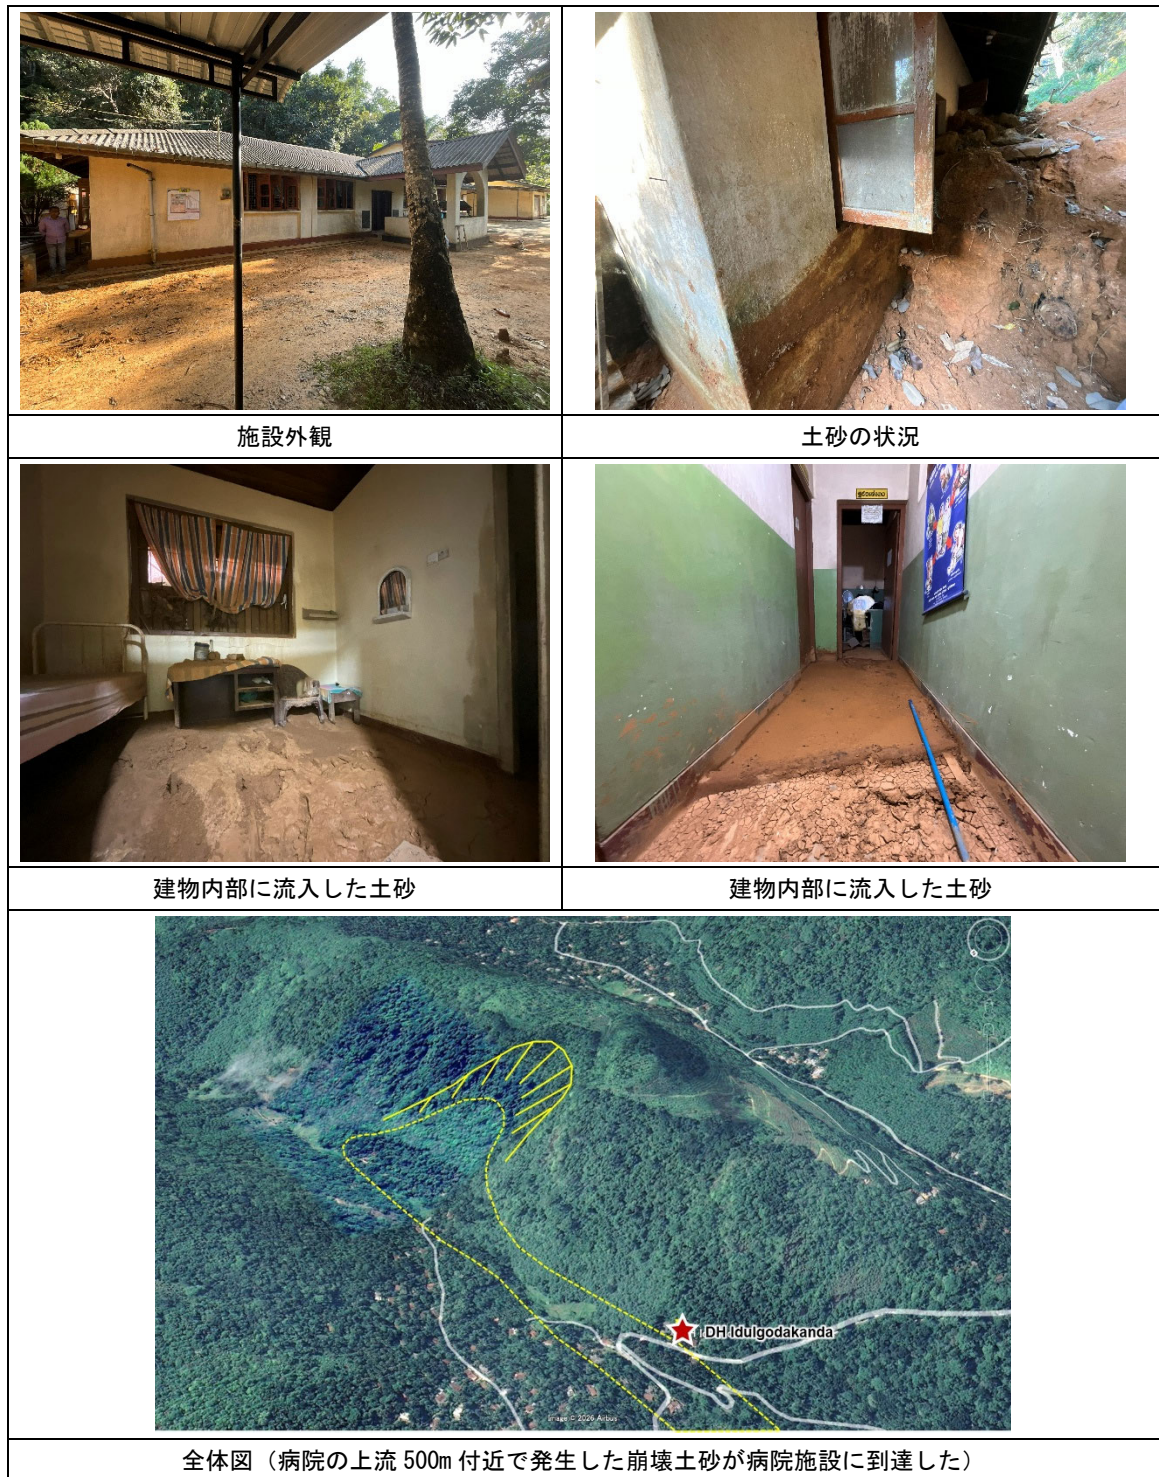
図 3.3.18 DH Indulgodakanda 被害状況

溪流左岸に位置するが、サイクロン Dittwah の豪雨により、上流部で斜面崩壊が生じ、崩壊土砂が土石流下流に押し寄せたものである。建物内部に土砂が流入したが建物の被害はほとんど見られない。山側の隣地で斜面崩壊により 5 軒の住宅が被害を受け 11 名が亡くなっている。NBRI により斜面崩壊のリスクが高いと判定されており、現在医療サービスは提供されていない。そのため近隣住民は 8km 程度離れた Kurunegala 教育病院に行く必要がある。

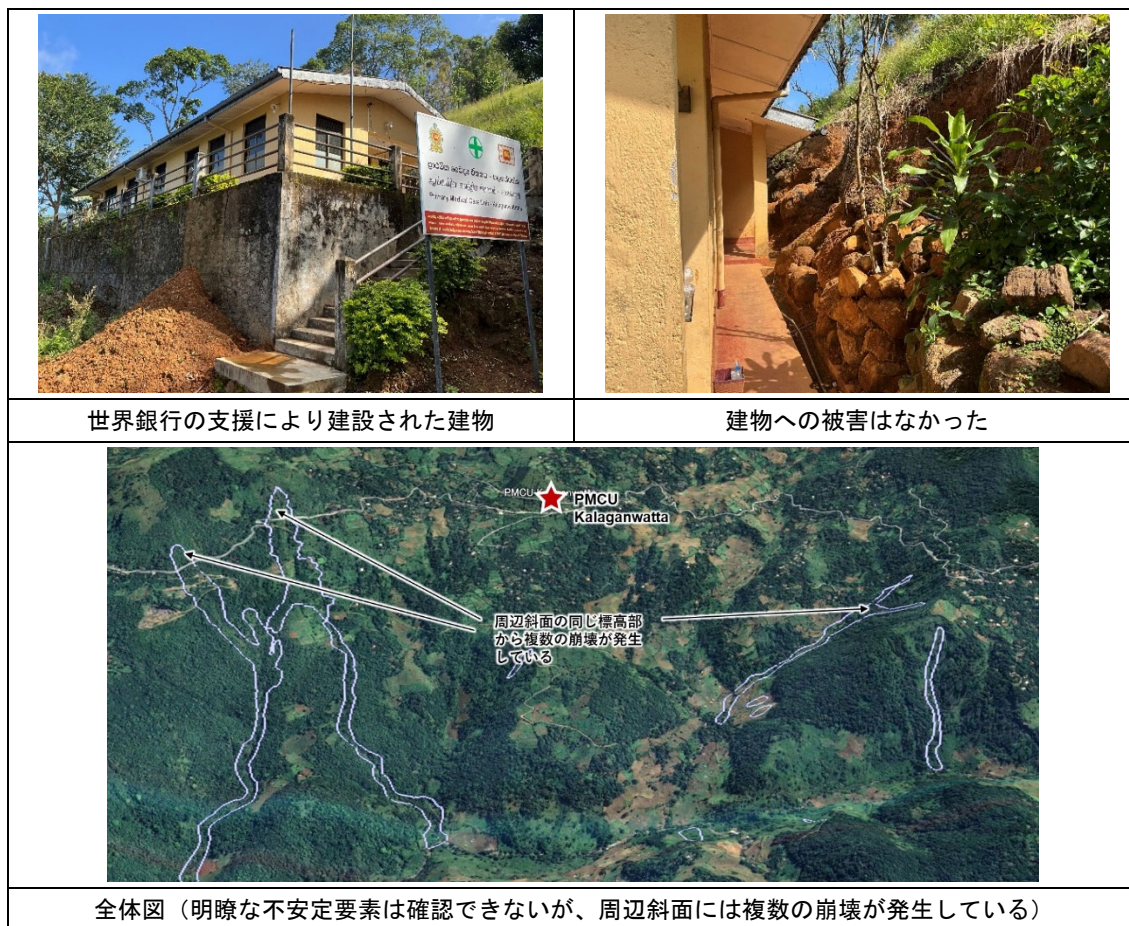
図 3.3.20 PMCU Kalaganwatta 被害状況

本災害による建物への被害はなかった。しかし NBRI から危険地域と判定されたため、県保健サービス局（Regional Director Health Service：RDHS）が移転先の 3 候補地を選定したが、どちらも NBRI から不適切と判定された。近隣住民からは 500 件の移転反対の陳情があげられている。NBRI が危険地域と評価した理由は不明である。その後、NBRI から適切な排水路が整備されれば移転の必要はないと判定されているが、周辺斜面には、今災害で複数の崩壊が発生している様子が確認出来るため、何らかの変状が出ていた可能性はある。

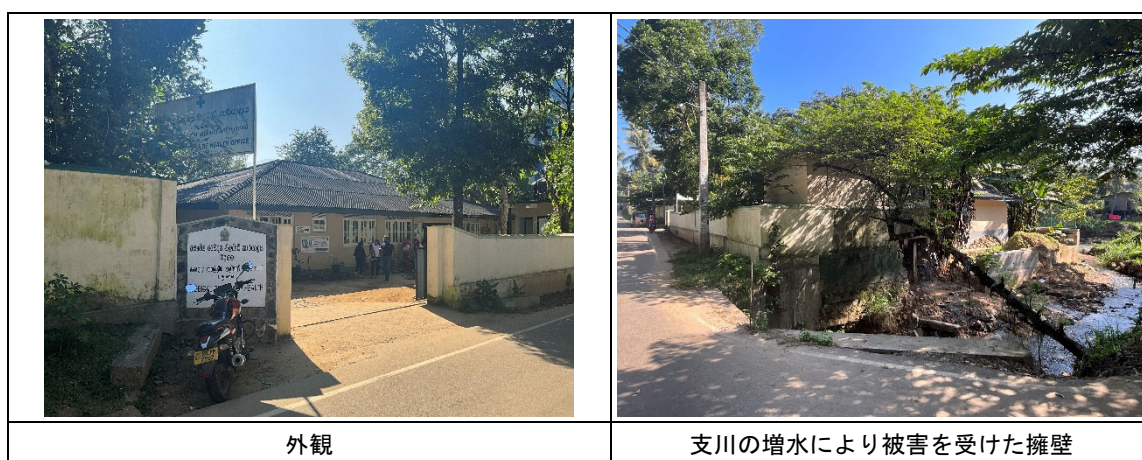
図 3.3.22 Badulla MOH 被害状況 (1/2)

Badulla MOH は、Badulla 県に位置する保健所で、65 人のスタッフで近隣の住民 82,000 人をカバーしている。湿地から Badulu Oya に流れる支川が増水し、床上 1m 程度の浸水被害を受けたが、建物に大きな被害は見受けられない。しかし、増水により建物の擁壁の基礎が緩み、損傷した。責任者によると、移転はせずに同じ場所で再建する計画があるとのこと。

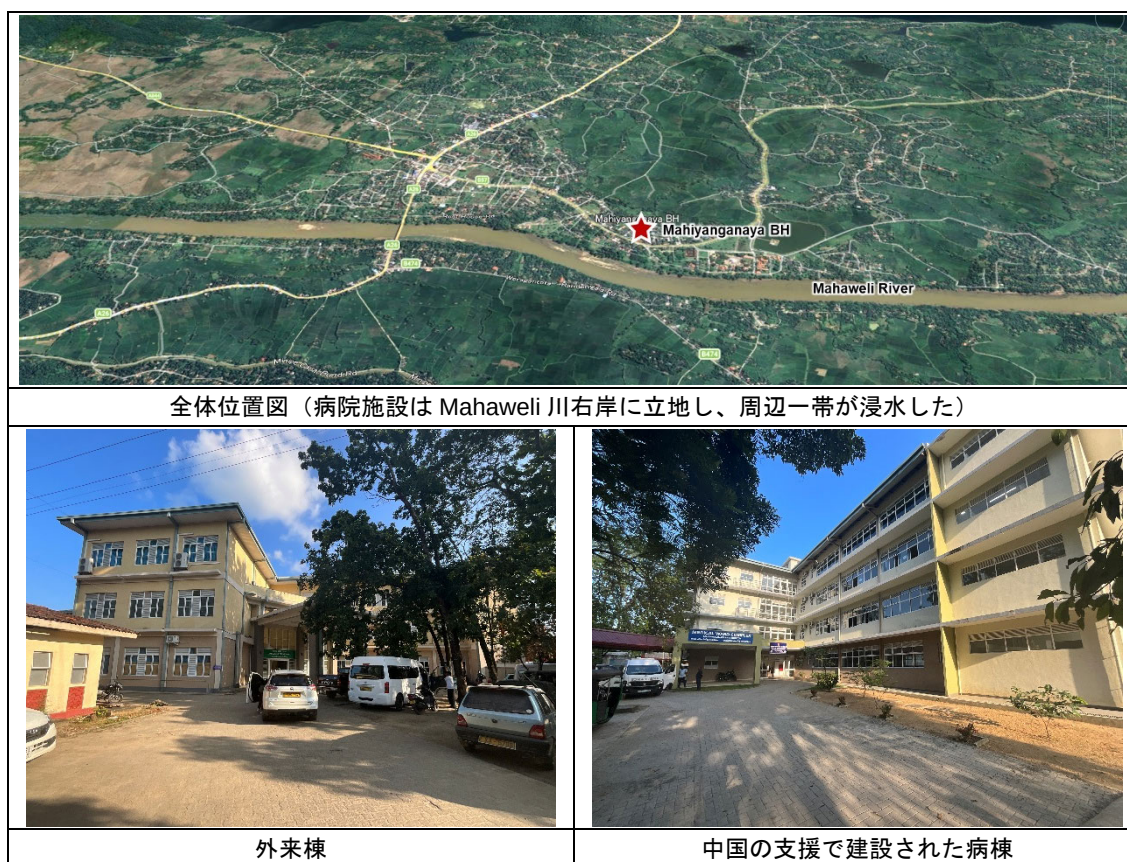
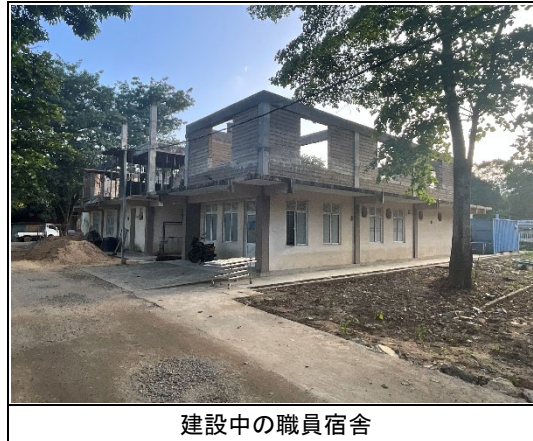
図 3.3.23 Mahiyanganaya BH 被害状況 (1/2)

洪水による床上 1m の浸水被害が報告されているが、建物には大きな被害は見受けられない。敷地内には建設中の職員宿舎が 2 棟ある。

建設中の職員宿舎

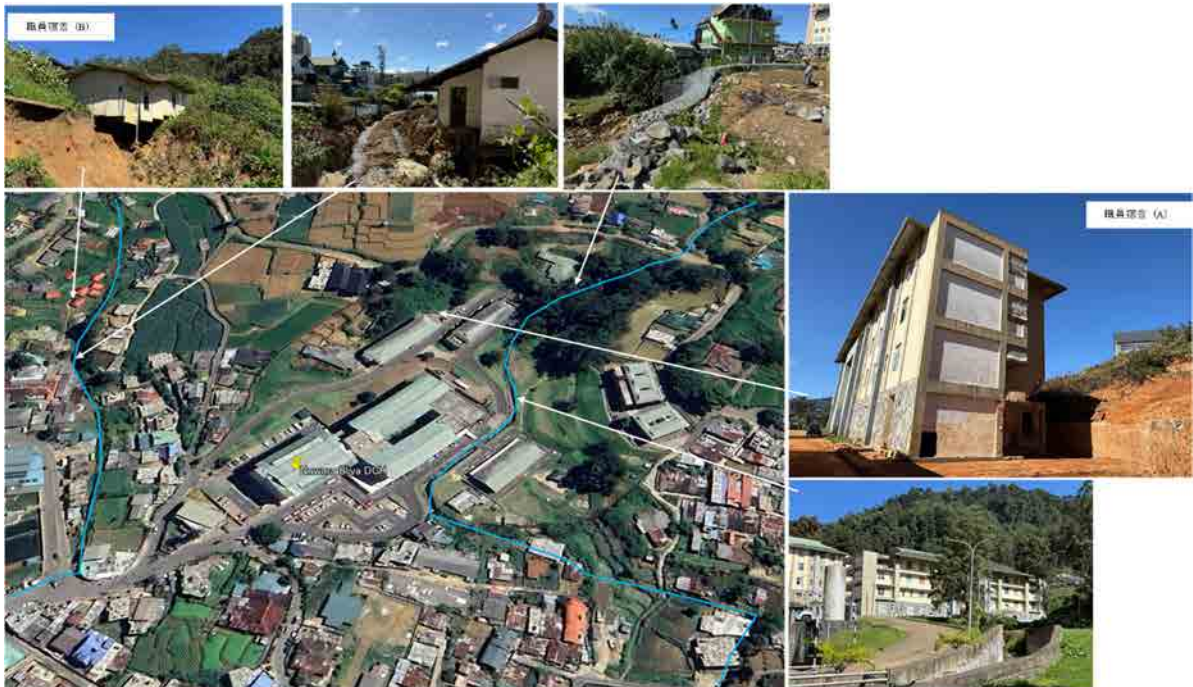
図 3.3.24 Nuwara Eliya DGH 被害状況

Nuwara Eliya DGH は、Nuwara Eliya 県の中心部市街地に位置する 199 床の県総合病院で、医師 152 名を含む 1,389 名の職員を有する。新病棟と旧病棟があり、新病棟はオランダの支援により 2019 年に建設されている。斜面崩壊により病院敷地内に位置する職員宿舎の一部に被害を受けた。斜面末端には擁壁が設置されており、擁壁自体は倒壊していないことから、斜面の表層部分が降雨により流れ出たものと推察される。その他には大きな被害はなく、NBRI 及び Peradeniya 大学からは安全との判定を受けている。保健省の計画では職員宿舎の再建が計画されている。

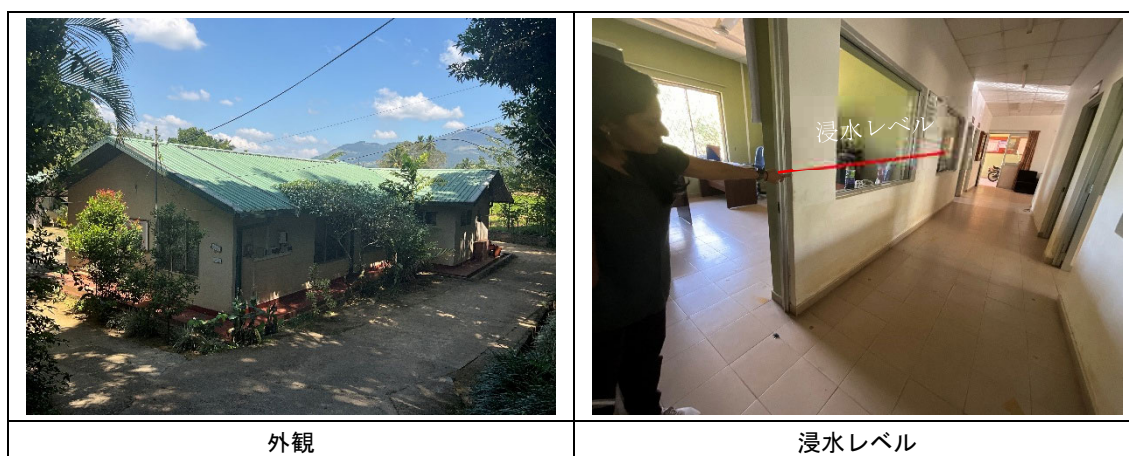
図 3.3.27 Doluwa MOH 被害状況

その他の医療施設として、Doluwa Office of Medical Officer of Health (MOH) は Kandy 県南部に位置する、2011 年に日本人女性による寄付で建設された保健所である。医師は 2 名。洪水により床上 1.3m 程度の浸水被害があったが、建物に大きな被害は見受けられない。保健省の PDNA では施設復旧に LKR 2 million が見積もられている。

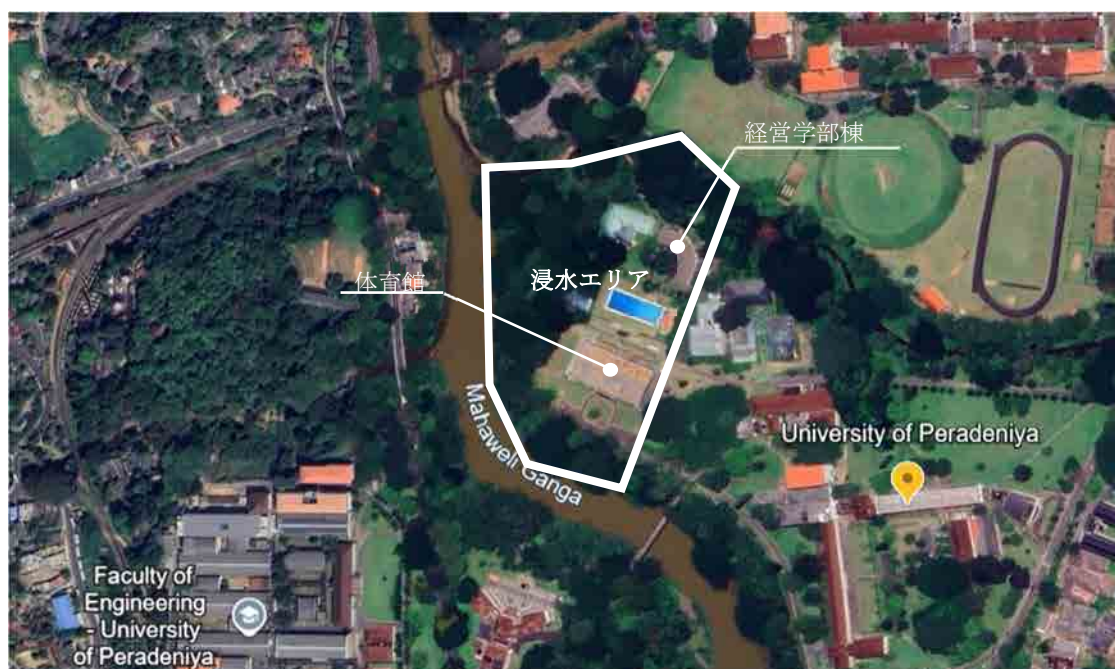
図 3.3.28 Peradeniya 大学浸水エリア

Peradeniya 大学は Kandy 県にある 1942 年に設立された名門国立大学で、700 ha（ヘクタール）の敷地の中に校舎、劇場、寺院、学生寮等が点在している。今回の災害では、Mahaweli 川の水位が上昇し、経営学部棟の一角が浸水による被害を受けた。水位は 3 時間程度かけて経営学部棟地盤面から 2 階の床上 50cm まで達し、コンピューター等の教育機材や家具が被害を受けた。建物自体には若干のひび割れが見受けられる。2026 年 2 月 24 日時点で NBRI の建物診断結果を待っているところである。

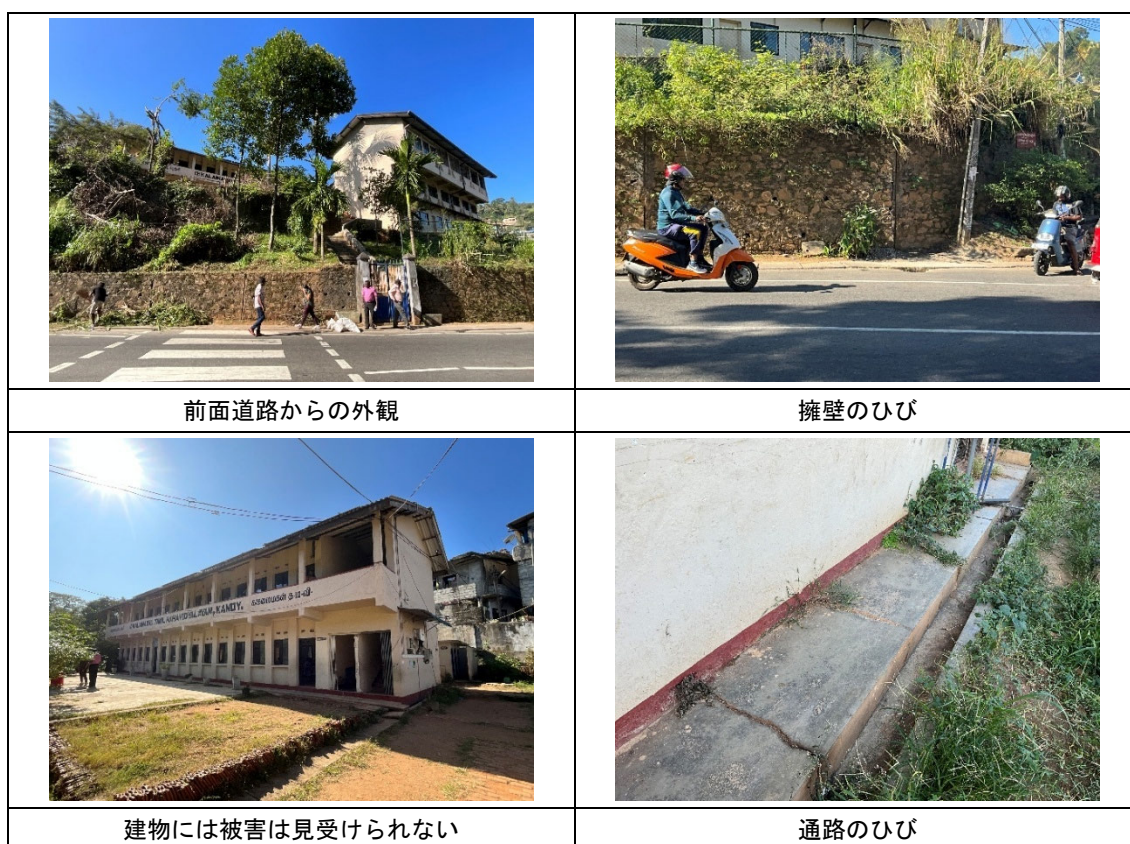
図 3.3.30 Kandy Kalaimagal Tamil Vidyalayam 被害状況

Kandy Kalaimagal Tamil Vidyalayam は、Kandy 県中心部の国道 A6 と軌道に面して位置する、Grade 12 までのクラスを持つ、生徒数 139 人、教師数 22 人の学校である。教育省の調査結果では Partial Damage と評価されている。建物自体には被害は見受けられないが、地盤沈下により地面や通路にひびが発生している。道路に面する擁壁にもひびが発生している。地すべり変動の可能性もあるが、本調査では現地での検証は行えていない。1990 年代前後に建設された建物が 3 棟あるが、その内 1 棟は地盤沈下により危険と判断し使用していない。

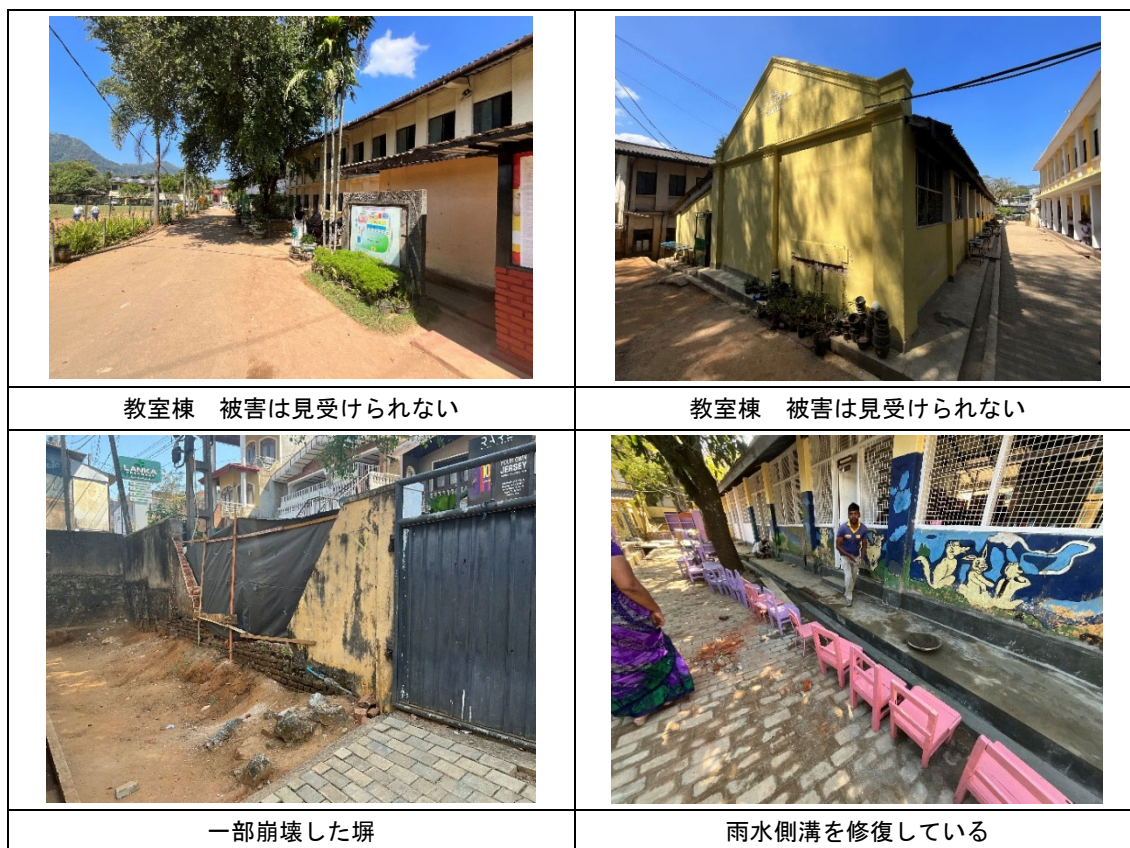
図 3.3.31 Gangasiripura Vidyalaya 被害状況

Gangasiripura Vidyalaya は、Kandy 県南西部に位置する 1,328 名の生徒及び 45 名の教師を有する大型の学校である。44 教室で Grade 11 までの教育を行う。教育省の調査結果では Major Damage と評価されているが、建物に大きな被害は見受けられない。隣地との境界にある塀が一部崩壊している。洪水により 2 階の床上まで浸水し、コンピューター、楽器、スポーツ器具等が被害を受けた。
