スリランカ国  
災害発生後の復興支援のための  
迅速な調査業務  
現地調査結果報告書

2026 年 3 月

独立行政法人  
国際協力機構（JICA）

株式会社 オリエンタルコンサルタンツグローバル

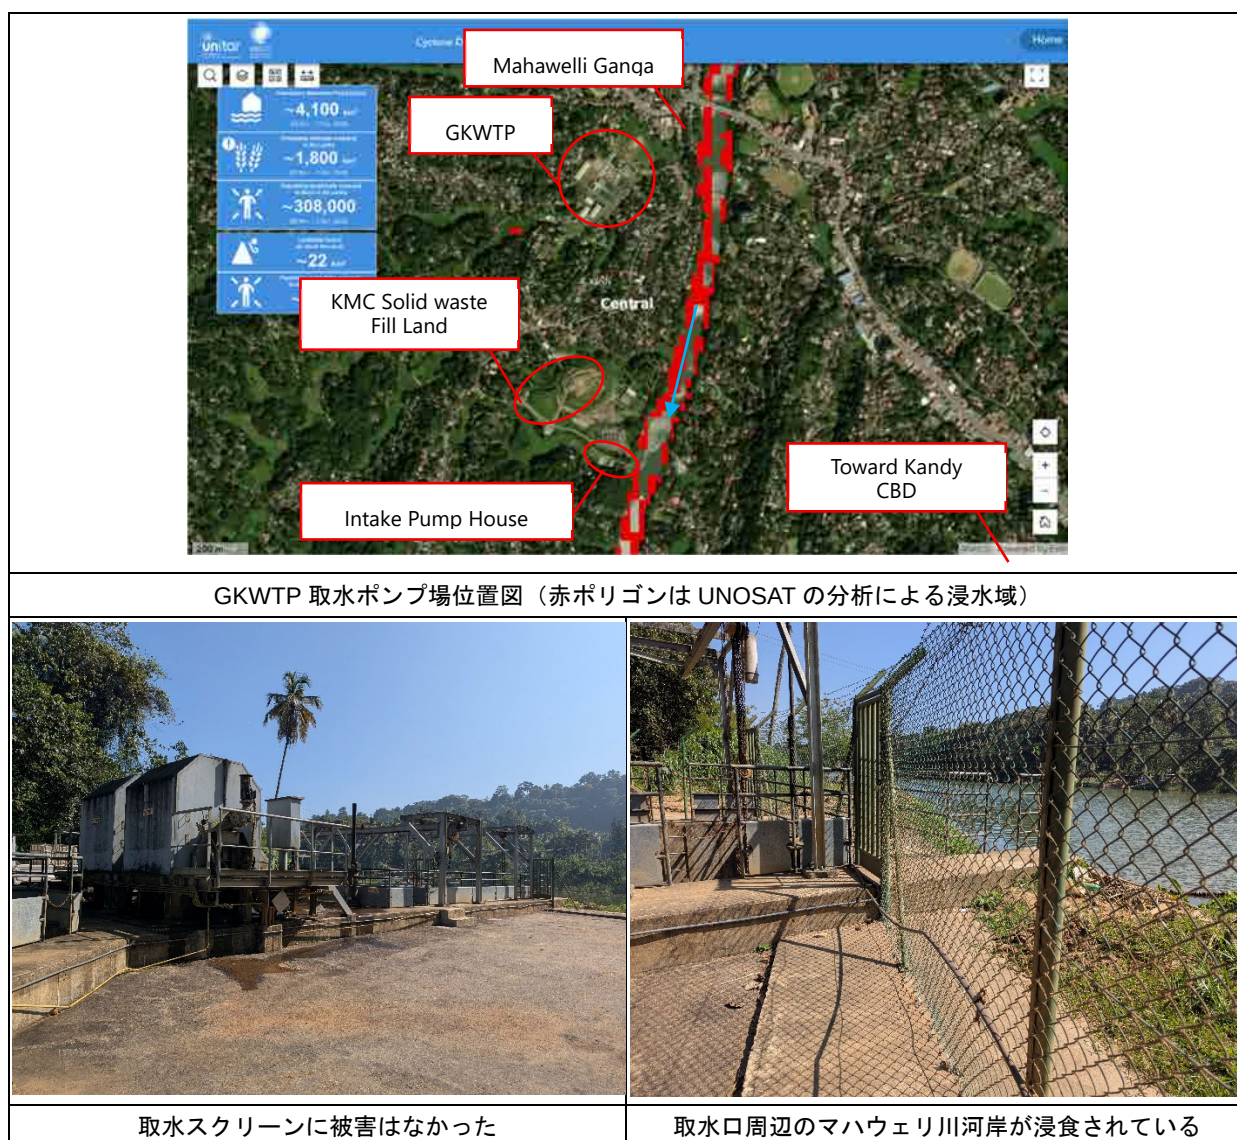
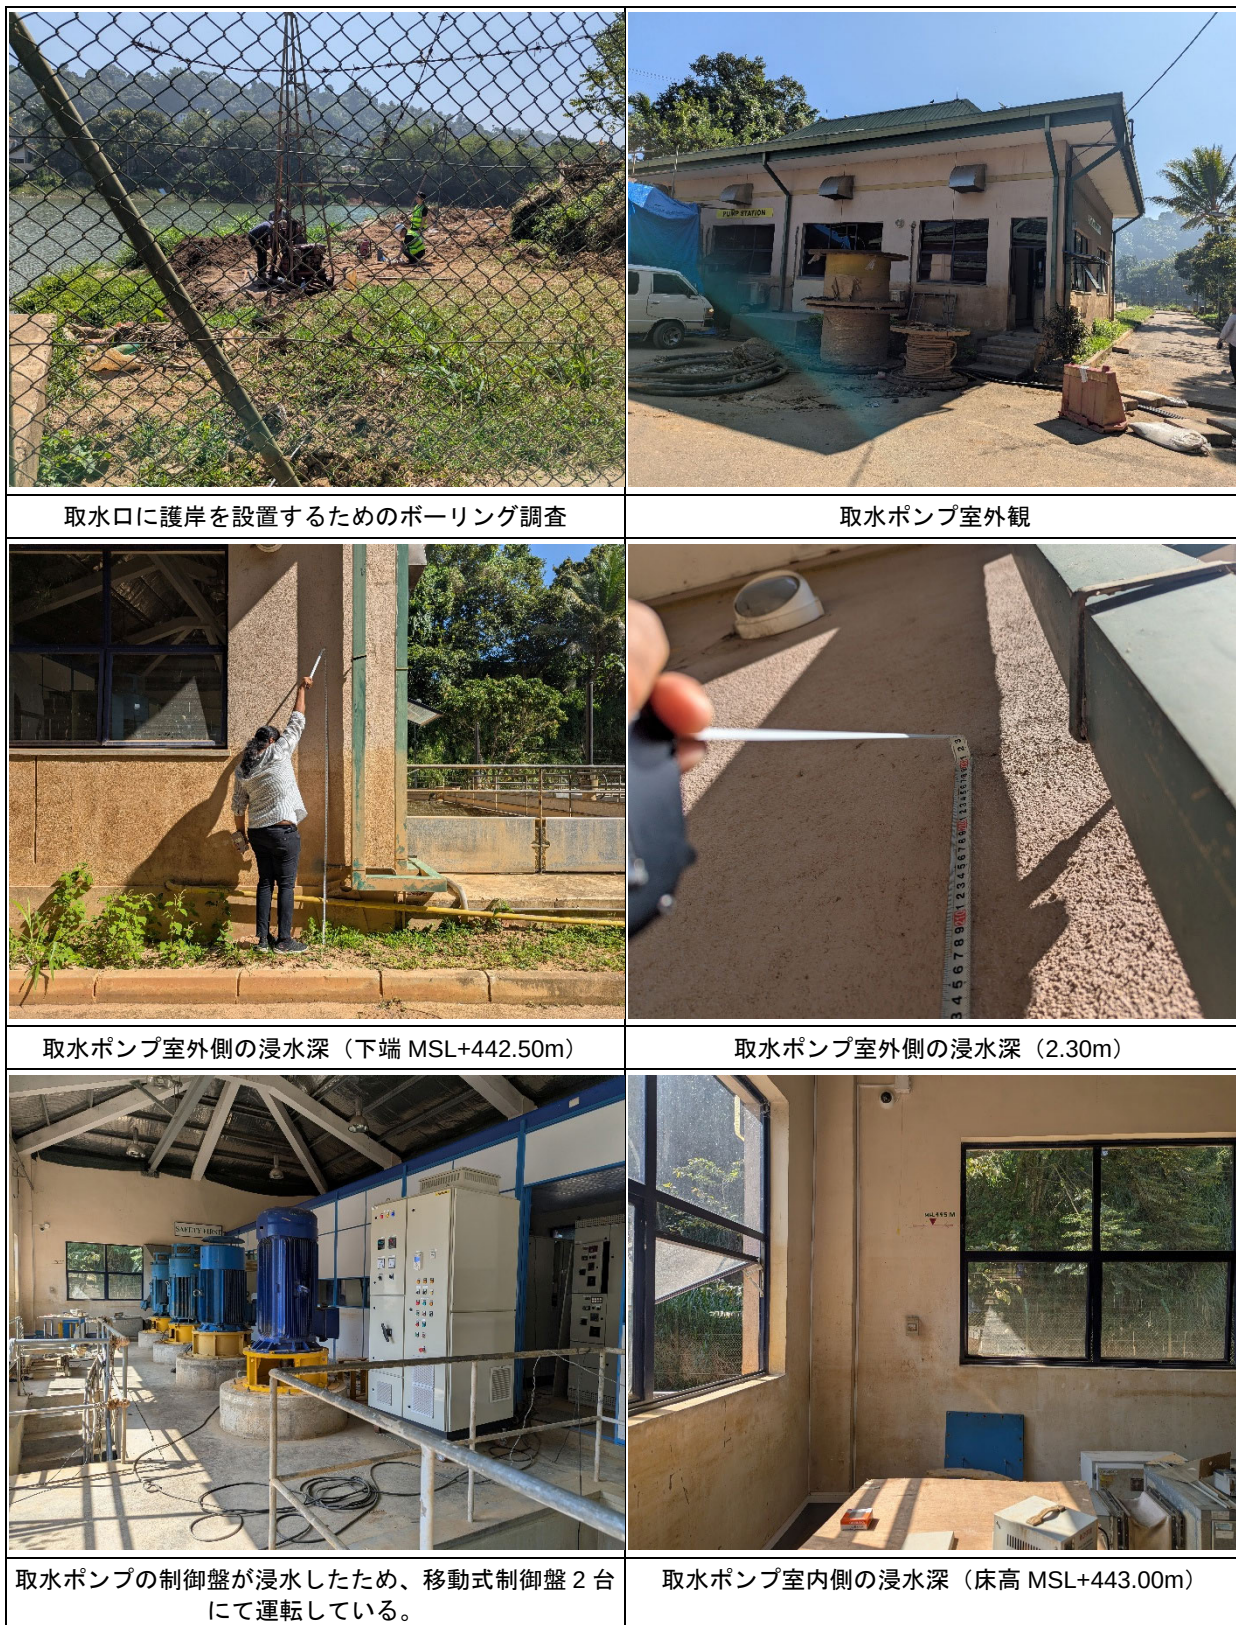
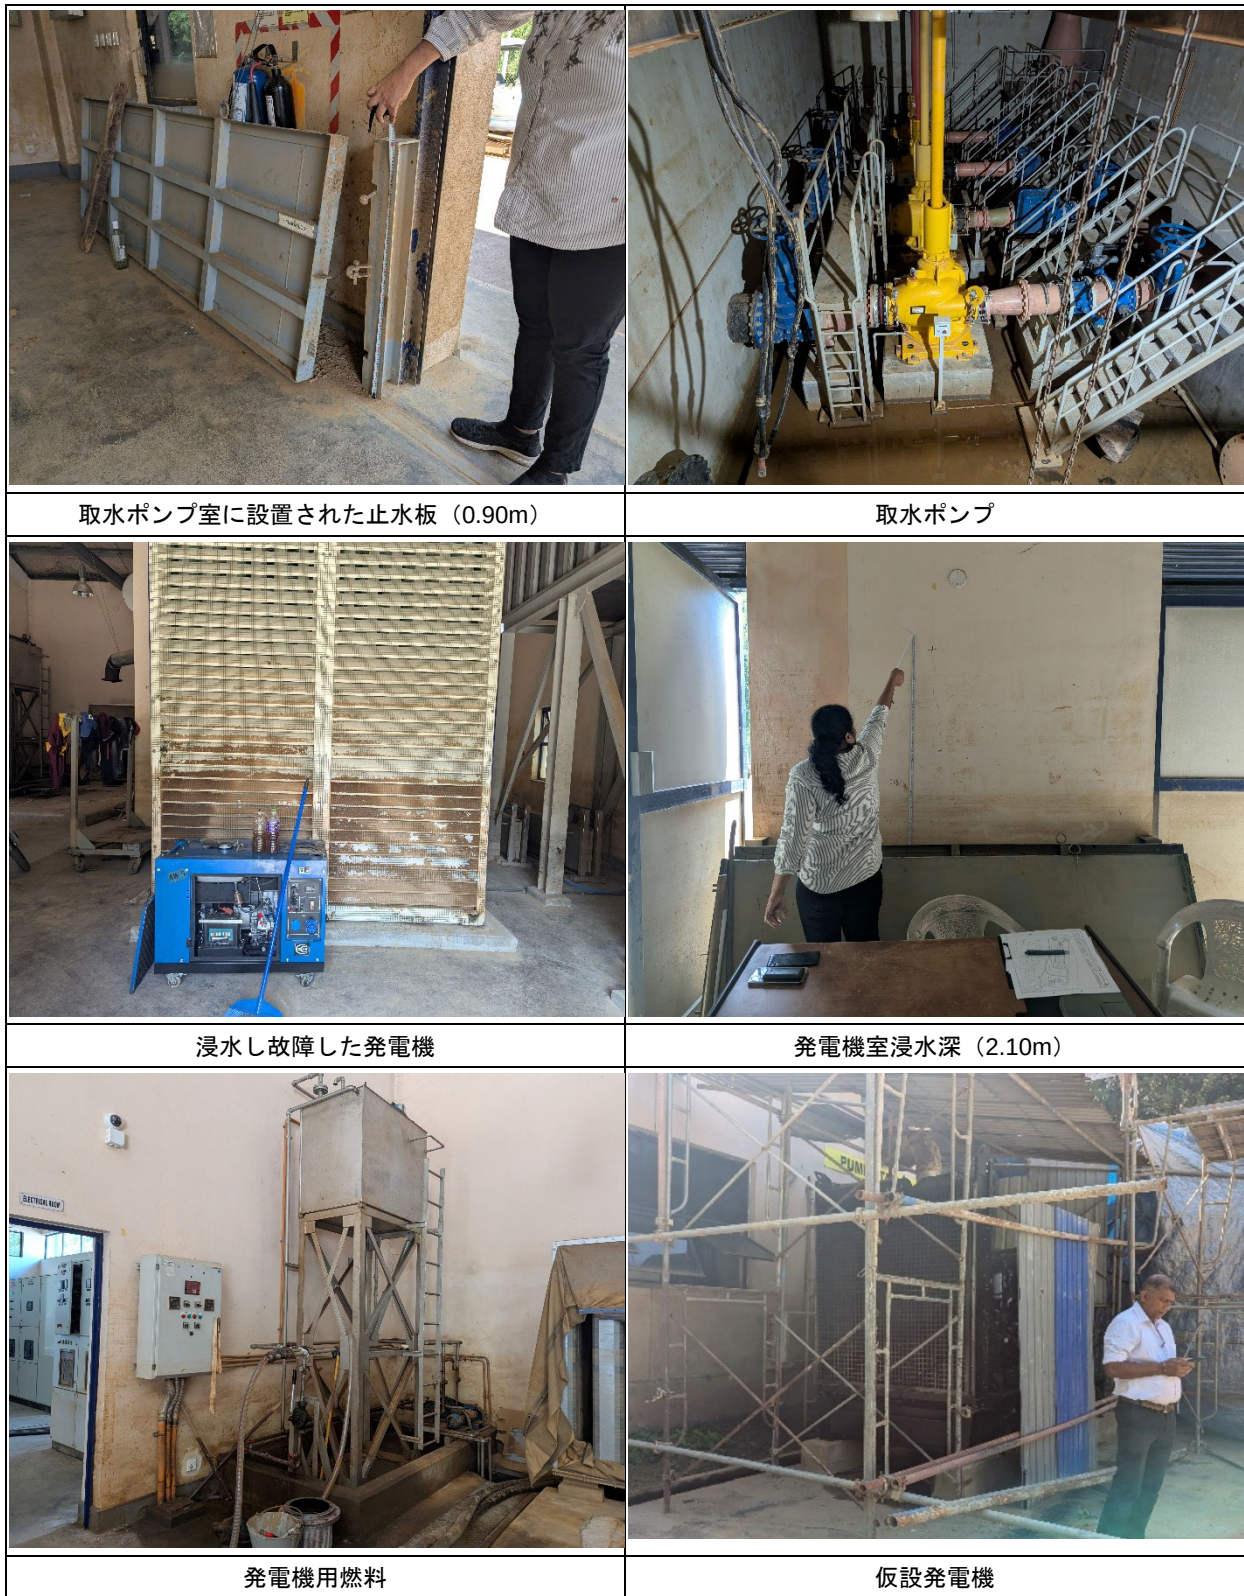
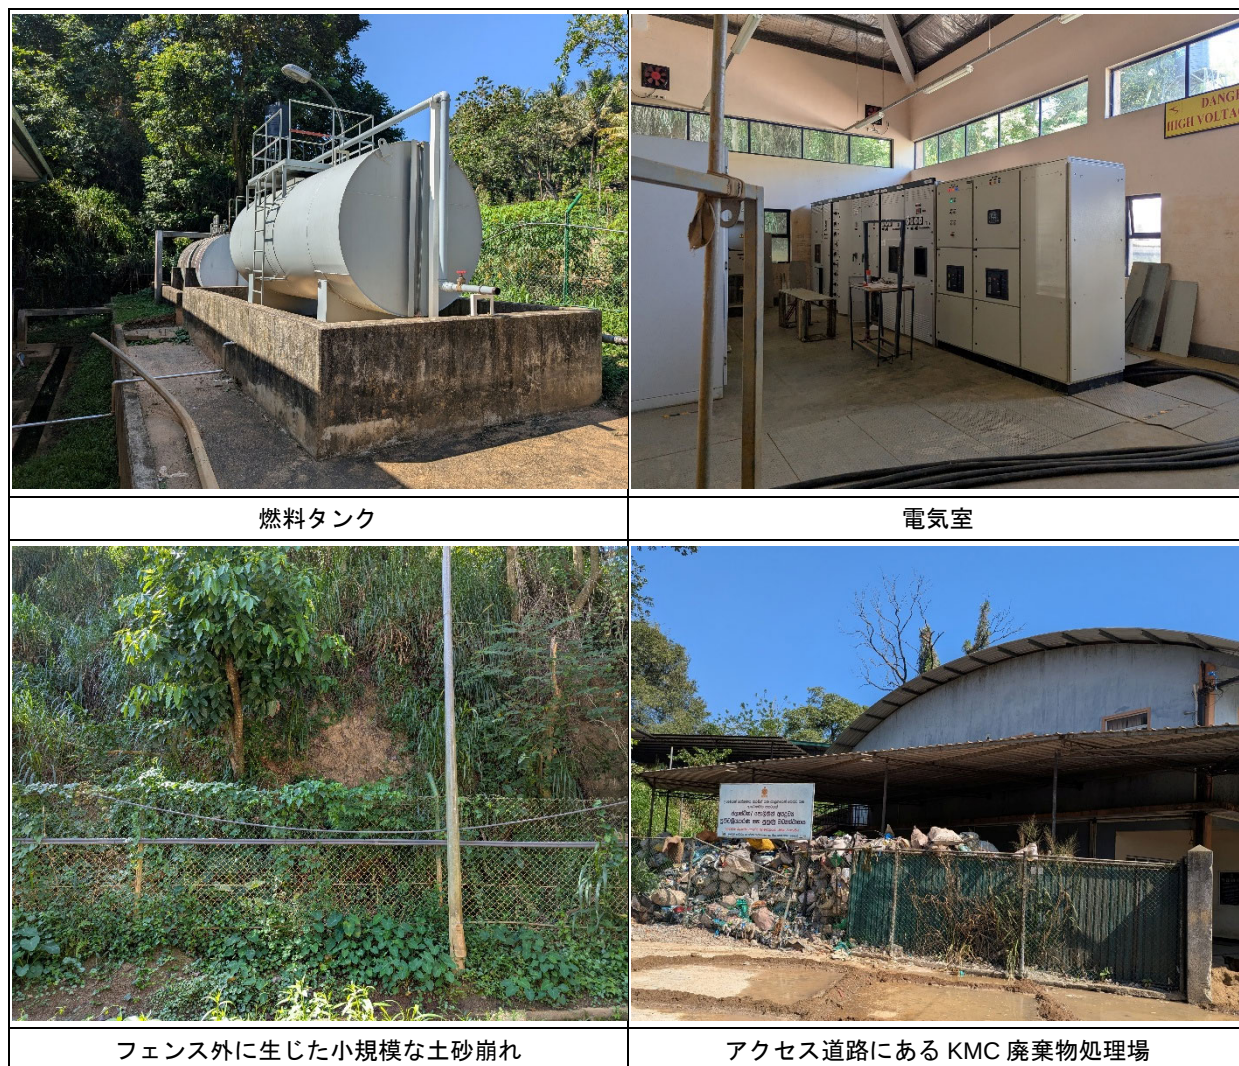
図 3.3.39 GKWTP 取水ポンプ場の被害状況（1/4）

2025 年 11 月 27 日に発生した洪水により、取水口周辺の Mahaweli 川河岸が浸食された。取水ポンプ室と電気室が 2.10m 以上約 2 日間にわたって浸水し、取水ポンプとモーター、受配電盤・制御盤 32 枚や計装機器等の電気設備、発電機が損傷した。被害額は LKR 503.7 million と見積もられており、全国でも Kandy 県内でも 3 番目に大きな金額となっている<sup>12</sup>。

現在、本格復旧と将来の洪水に備えた投資として、GKWTP にて計画案と見積もりの作成を行っている。電気室の床のかさ上げと電気設備の移動中心に、河岸への擁壁の設置、遠隔監視装置の導入、損傷した設備の入れ替え、アクセス道路の課題の改善等を含め、計 LKR 547.5 million の予算が必要と見積もっており、KMC 及びスリランカ政府に対して財政支援を求めている 12。

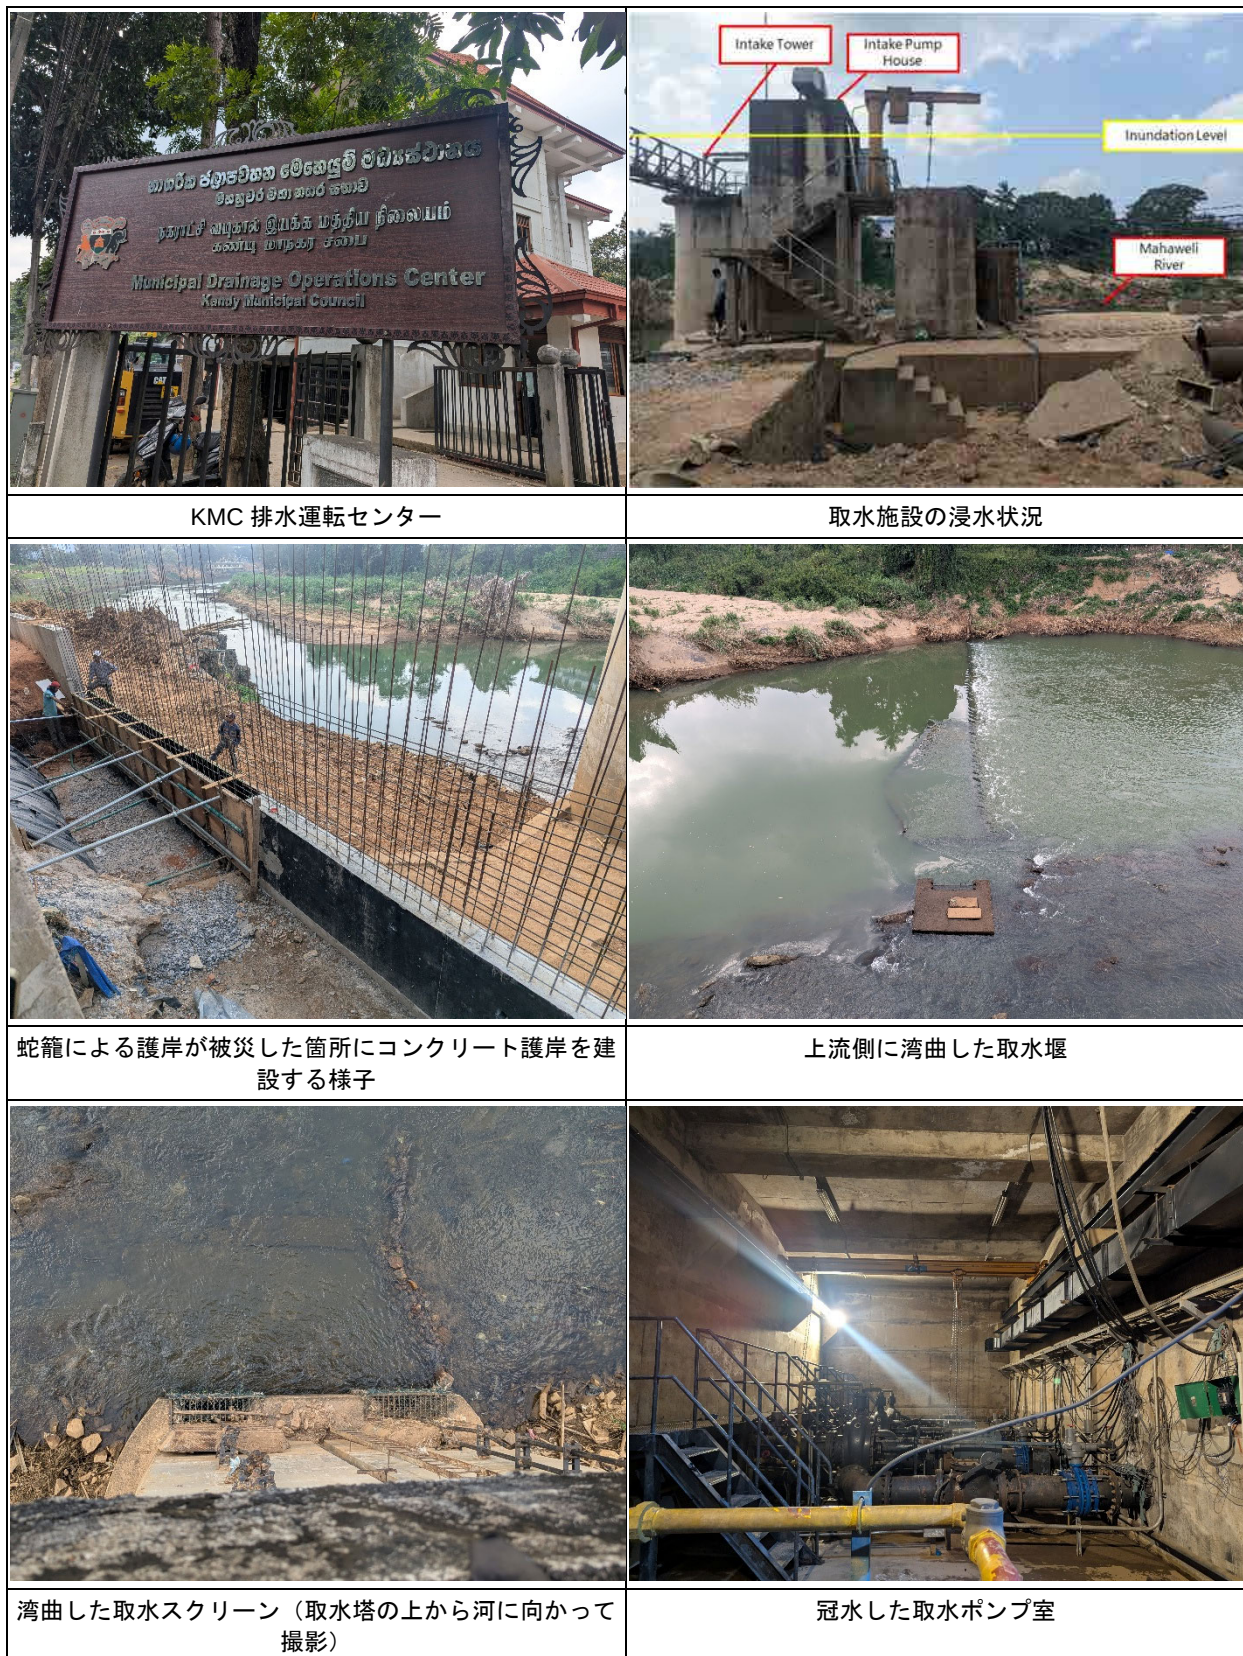
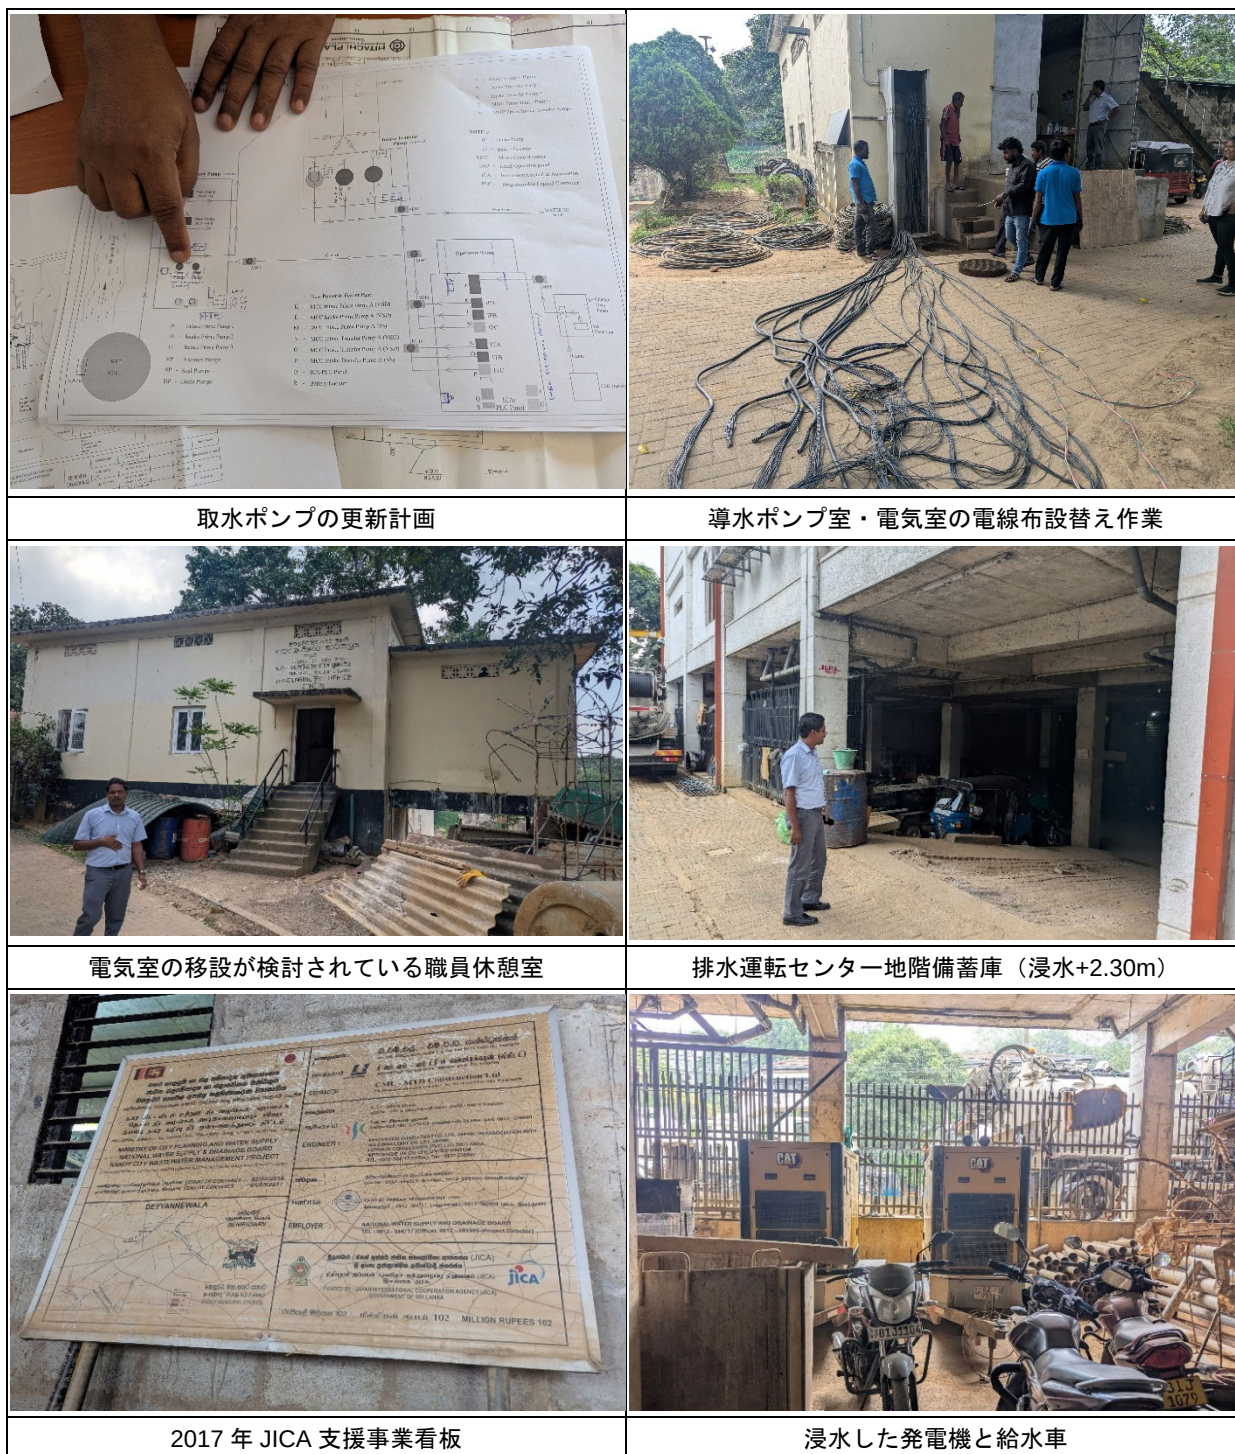
図 3.3.41 Gatambe 取水ポンプ場の被害状況（1/3）

Gatambe ポンプ場の被害額は LKR 1,800.50 million で、LA が維持管理する給水スキームの中で最大となった。Mahaweli 川の洪水により施設一帯が 3 日間にわたって浸水し、被害設備は取水口、取水ポンプ、取水ポンプ建屋、導水ポンプ、導水ポンプ建屋と付帯設備、河岸、備蓄備品の流出及び送配水路管の損傷であった。応急復旧としてポンプの修繕を行い、盤の損傷のため手動運転を行っている。KMC が管轄する管路の修繕は完了の目途が立っていない。排水運転センター地階の備品はいずれも 2.30m 以上浸水した。

被災した取水ポンプは元々経年劣化のため 2025 年中に更新予定であり、調達手続きを開始していたが、今回の被災により財政状況が悪化し、調達に遅れが生じる見込みである。これに関する支援を日本政府に対して要請している。

また、今回の被災を受けて、電気室の位置を既存の導水ポンプ建屋から、2 階の高さにある職員休憩室（元々フランス政府支援時に電気室として建設された物）に移転することを検討している。

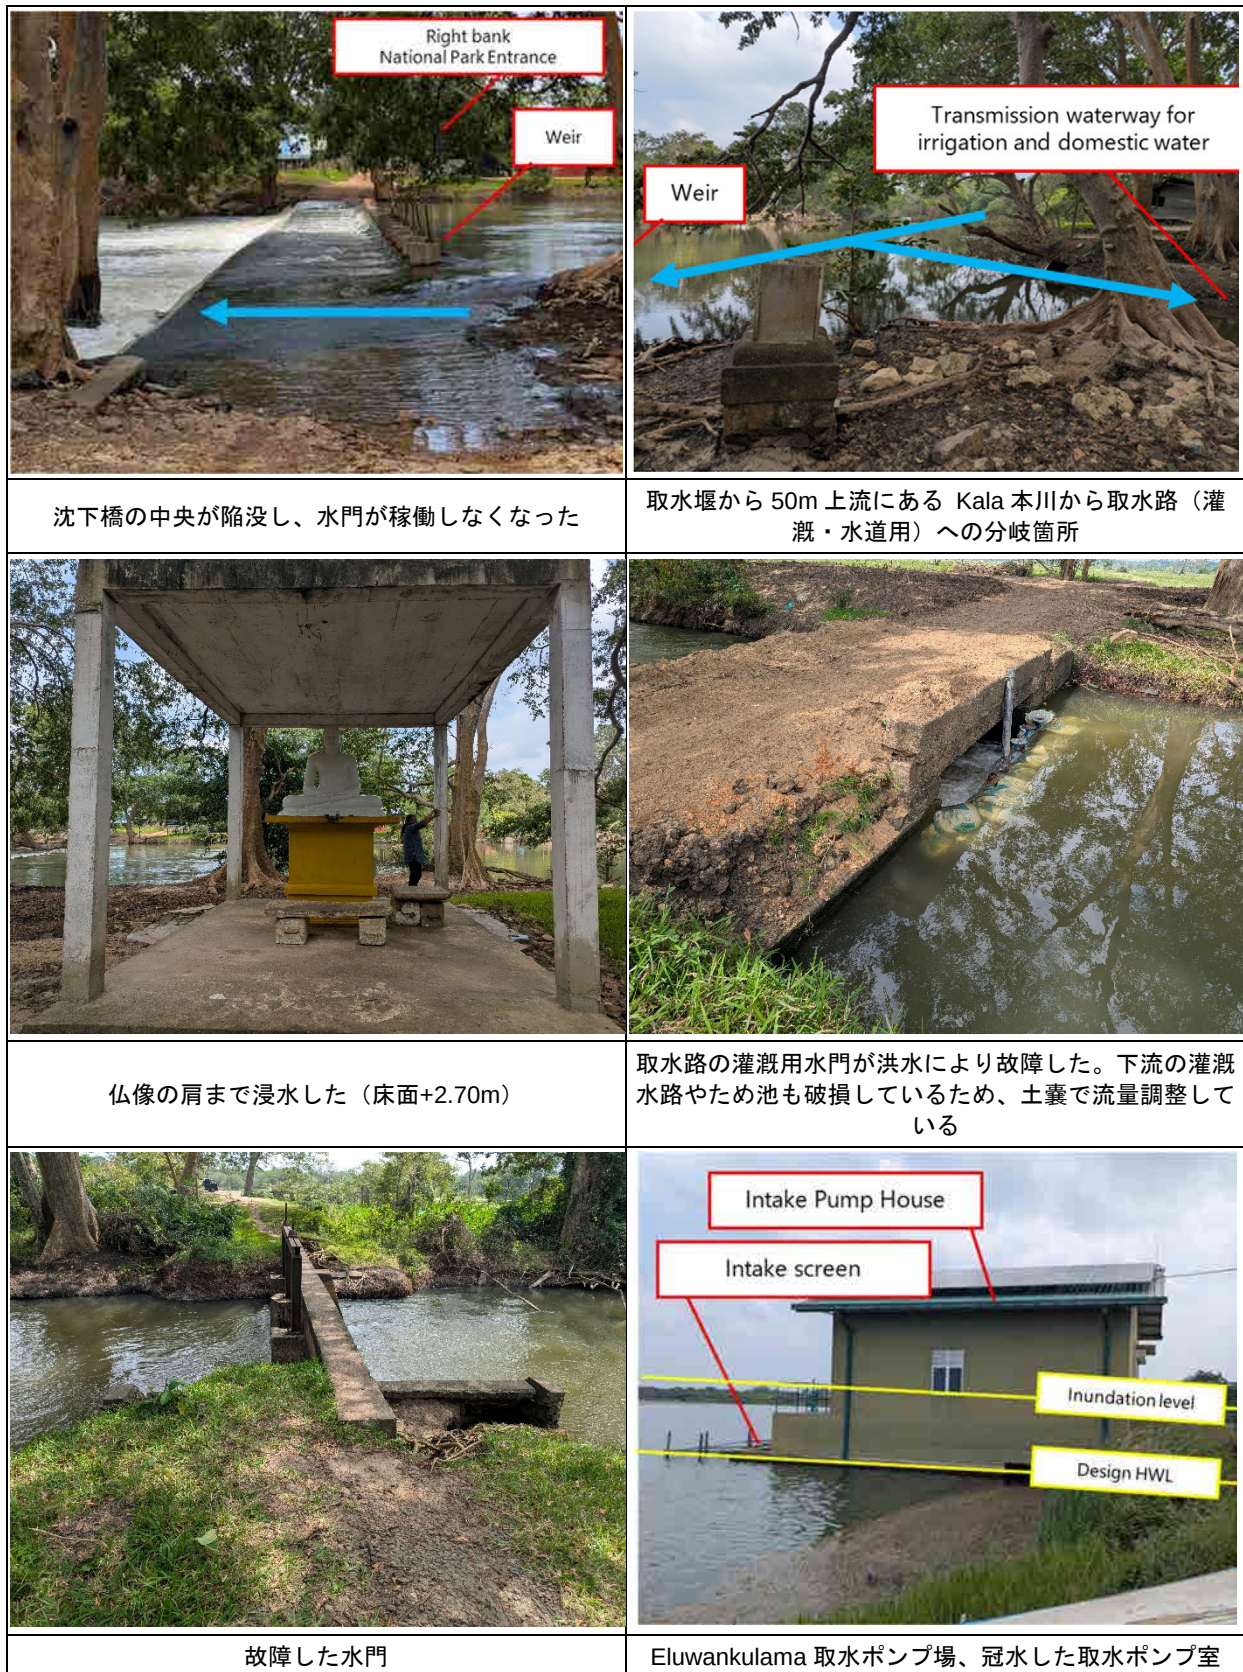
図 3.3.42 Eluwankulama 取水ポンプ場の被害状況 (1/3)

貯水池は洪水吐を有し、洪水吐高さと取水ポンプ室の設計高水位が同じ高さとなっている。Kala 川からの越流が水路を介さず田畑から直接貯水池に流入し、貯水池の堤防 2 か所がそれぞれ 18m と 21m にわたって破堤した。破堤後、2025 年 11 月 30 日に NWSDB が現場に到着し、軍の支援を得ながらアクセス道路を確保するなどの修繕準備作業を開始した。修繕作業は 2025 年 12 月 9 日から 12 月 30 日にかけて実施され、破堤箇所を土嚢で閉塞させた。

この洪水により取水ポンプ室が冠水した。浸水した機械の清掃・修繕を行い、現在は通常通り稼働している。電気設備に被害はなかった。

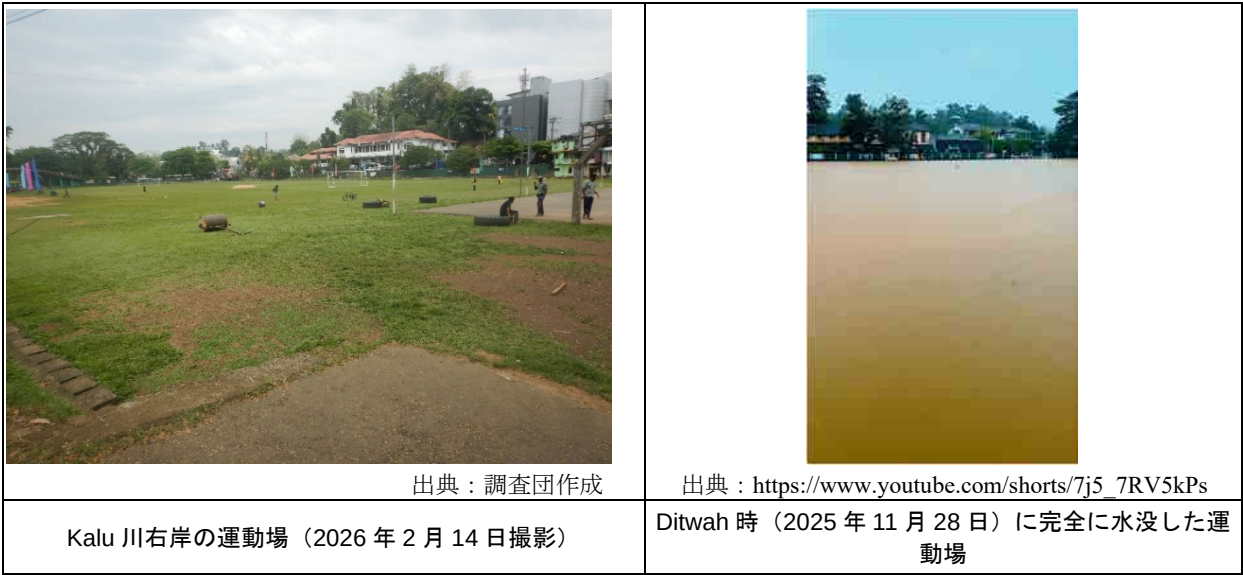
図 3.4.19 写真 2（Ratnapura の輪中堤計画図中）の撮影地点の状況

写真 2 の撮影地点は、Kalu 川の右岸の運動場である。現地での聞き取りでは、Ditwah 時に完全に水没した。Youtube に、同一運動場の水没状況動画が 2025 年 11 月 28 日にアップロードされている。

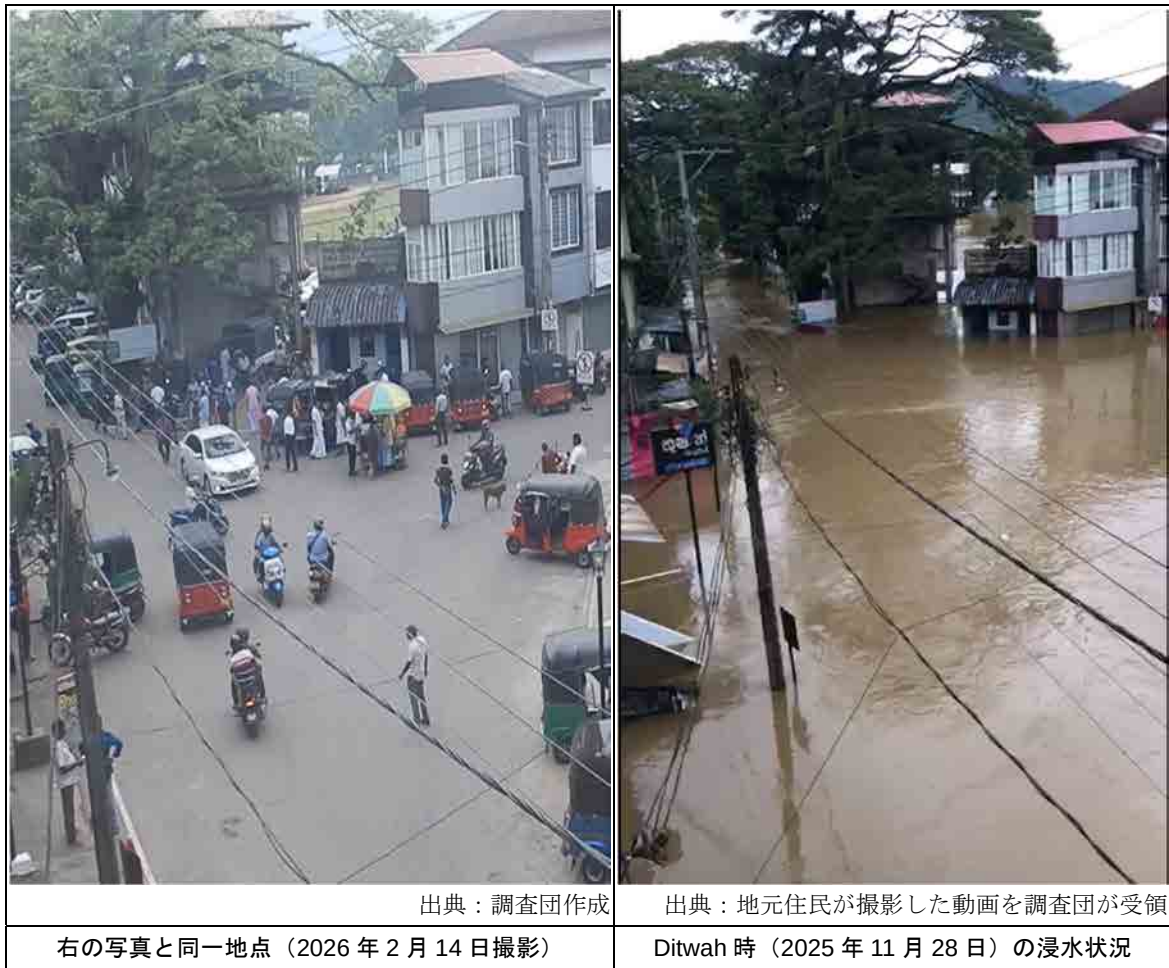
図 3.4.20 写真 3（Ratnapura の輪中堤計画図中）の撮影地点の状況

写真 3 の撮影地点は、Kalu 川の右岸の市街地である。現地の住民が撮影した水没状況動画を調査団が受領した。同一アングルから撮影した写真（左）を参照すると、2025 年 11 月 28 日の水深は 2m 弱であると推定できる。

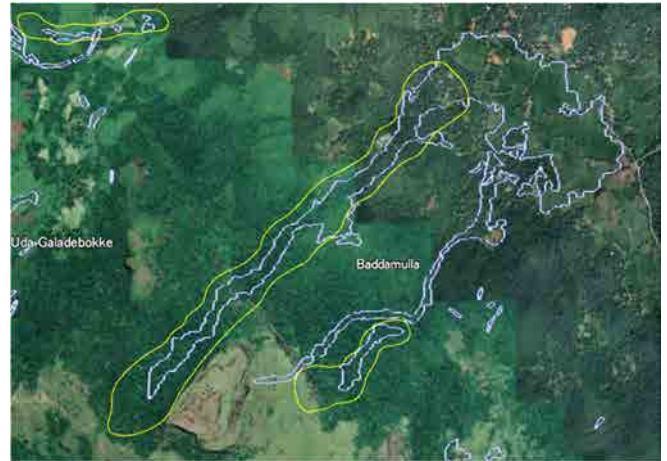
図 3.4.31 NBRI（黄）と ACCIMT（水色）による土砂災害抽出範囲の違い

これに対し、アーサーC.クラーク現代技術研究所（Arthur C. Clarke Institute for Modern Technologies : ACCIMT）は、2026 年 1 月 12 日に、同様に衛星画像解析（Sentinel 2）による土砂災害発生箇所の抽出を行っており、これまでのメディア発表を遥かに上回る約 4,800 件の土砂災害を報告している。

発災直後に NBRI が実施した抽出よりも高い精度で土砂災害を抽出しているが、いずれの方法も、衛星画像解析（差分）による抽出であるため、斜面崩壊の抽出は行われているが、地表の植生変化を確認できない地すべり（比較的傾斜の緩い斜面がすべり面を形成して動くことにより、地表に陥没や亀裂が生じ建物に損害を与える事象）や、道路や宅地背後の人工切土斜面の小規模崩壊については、抽出に含まれていない。また、発災前後の植生変化に基づく抽出であるため、発災域なのか被害域なのかの区分は行われていない。

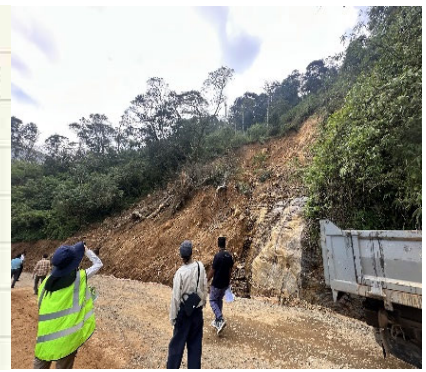
図 3.4.36 表層崩壊の事例 (Matale 県州道 B274)

今回の土砂災害の多くはこうした表層の崩壊に端を発し、大量の降雨や溪流の増水と相まって、土石流として長距離移動したケースが多いようである。右写真は、Matale 県内の州道路に面した法面上部からの崩壊である。崩壊深度は2m程度と深くはないが、この崩壊を起点として、崩壊土砂を含む土砂流が、下方斜面の表土・風化土を巻き込みながら500m 先まで流下している。

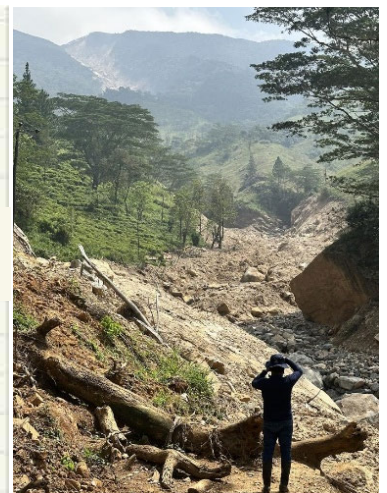
図 3.4.37 深層崩壊の事例 (Matale 県 Nichol Oya)

右写真は、Matale 県の Nichol Oya で発生した大規模土石流とその発生源の様子である。発生源の詳細は不明であるが、少なくとも 10m 以上の深度から、風化岩盤もろ

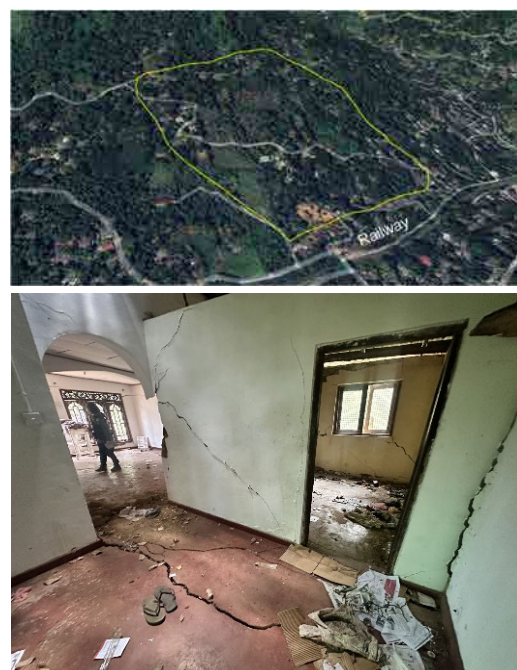
図 3.4.39 Kandy 県 Gampola 地区における地すべり被害

Kandy 県 Gampola 地区では、豪雨の影響により、長さ 400m に及ぶ潜在地すべりの動きが活発化した。特に地すべり頭部に変状は大きく、数十世帯が移転、230 世帯に対して移転勧告が出されている。

以下、Kandy 県 Ganga Ihara Korale DS Gampola 地区において確認された地すべりの例を示す。豪雨後より斜面上部から下部に至る随所で地すべりによる変状が確認され、現在も拡大している。NBRI によって、変動域の確定ならびにメカニズムを明らかにするための調査・観測を行い、地下水排除工等の抑制対策を実施することが望ましい。対策の結果、地すべり滑動の動きが止まれば、地形改変を伴わない開発制限付きの居住も検討する。構造物対策の有無に関わらず、観測は継続する必要がある、NBRI 県事務所、DS、LA 等関係機関との維持管理体制が構築されることが大前提である。

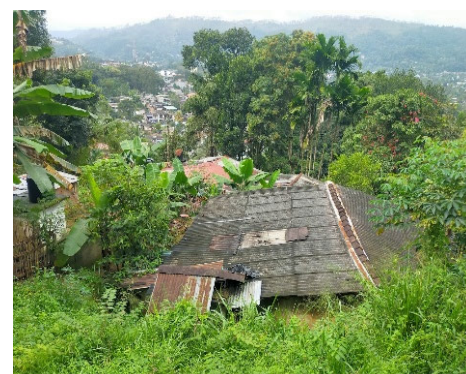
図 3.4.41 切土法面に隣接する形で建てられた家

特に、スリランカでは、右図のように、切土に隣接する形で家を建てるのが一般的である。都市化の進展に伴い、切土を伴う住宅開発が拡大しているが、切土における建築規制が十分に機能していない。NBRI は、住宅建設に際して切土対策を推奨しているものの、推奨された対策工が住民によって実施されていない事例が多く確認されている。背景には、住民側の資金不足に加え、LA による建築規制の実効性不足、ならびに人手不足による監視・取締り体制の脆弱さがある。

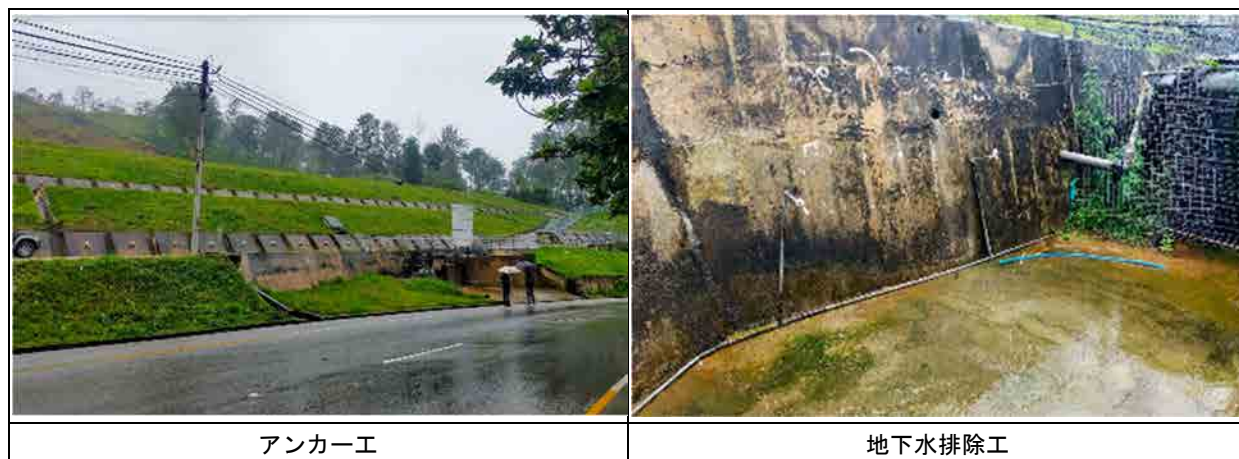
図 3.5.3 Badulla 県 2nd mile stone における地すべり対策

Badulla 県中心部付近に位置する国道 A5 を保全対象とした地すべり対策（アンカー工、排土工、地下水排除工）である。2019 年 3 月に完成した。排水された地下水は、住民の生活用水としても使えるよう工夫しており、訪問時点で良好な排水が確認された。NBRI によると、今回のサイクロンの豪雨によっても、大きな変動等は確認されておらず、地すべりに対して抑止効果を発揮している。

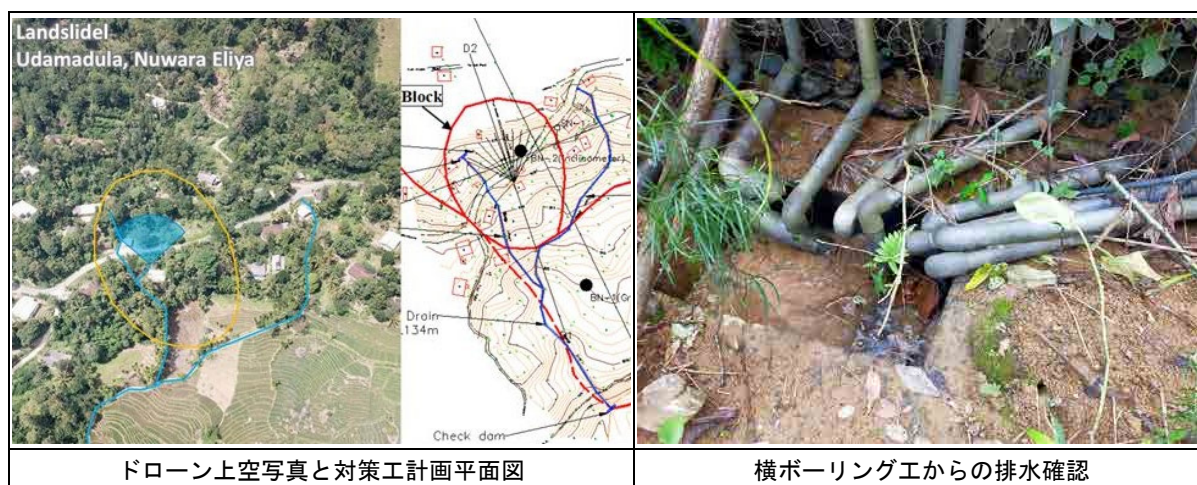
図 3.5.4 Nuwara Eliya 県 Udamadula DS における地すべり対策

地すべりの誘引である地表水及び浅層地下水の排除を行うことを目的に、経済性の観点から、横ボーリング工による地下水排除工が選定され、2018 年 3 月に完成した。本調査において訪問した際には、横ボーリング工による良好な排水が確認され、今回のサイクロンの豪雨によって、地すべりに大きな動きがあったこと等は確認されなかった。地すべりに対する有効な対策工として機能していると考えられる。

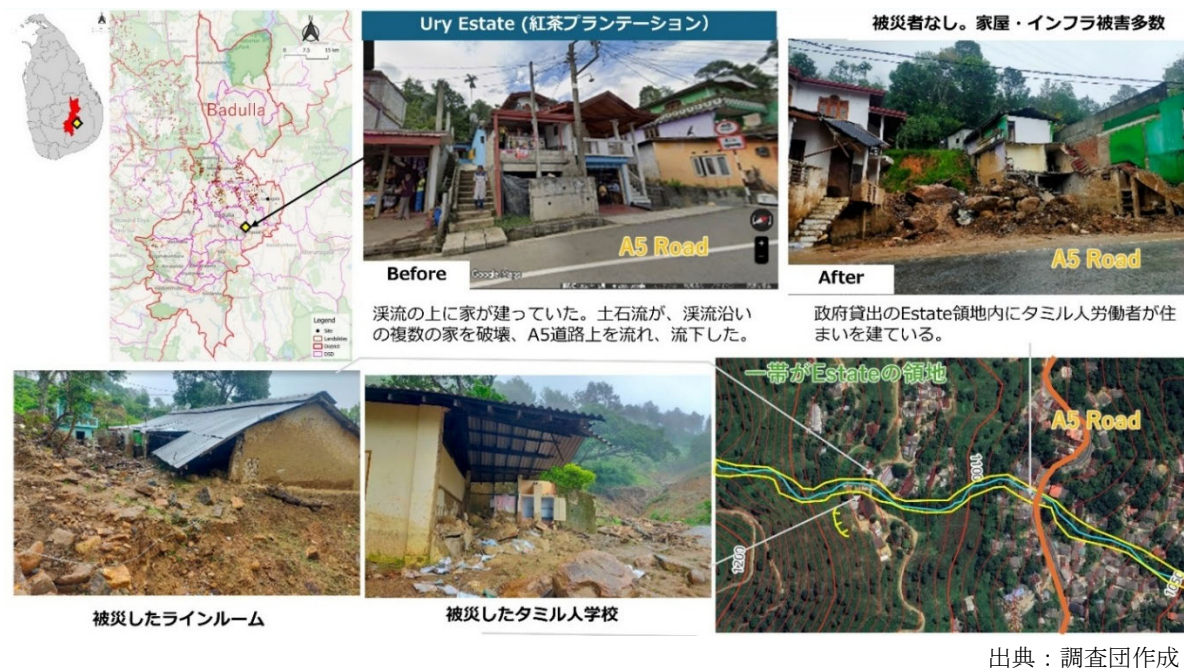
図 5.2.3 土石流対策技術の能力強化支援

以下、Badulla 県 Passara DS において確認された土石流災害の例と構造物対策案を示す。27 日夕方に、エステート敷地内の溪流において土石流が発生し、溪流沿いに位置していたラインルーム（エステートのタミル人労働者の宿舍）や学校、家屋が被災し（全壊・半壊 17 件）、国道 A5 が寸断された。計画降雨規模やそれに基づく必要な溪流の疎通断面の確保がなされていなかったこと、また、上部斜面の伐採・開発による土壌保水力の低下や、溪岸斜面の放置などが災害に至った要因となっている。

土石流の発生源がエステート敷地内であることを踏まえ、エステートとの議論のもと、NBRI が砂防施設（堰堤）の設計を行い、エステートの資金による砂防施設（堰堤）を設置することが必要となるケースである。加えて、水路工の整備、大型カルバートにより道路横断部の改修を行う。エステートの管理敷地からの土砂流出は、他にも多数発生しており、法制度整備も含めた議論も必要である。

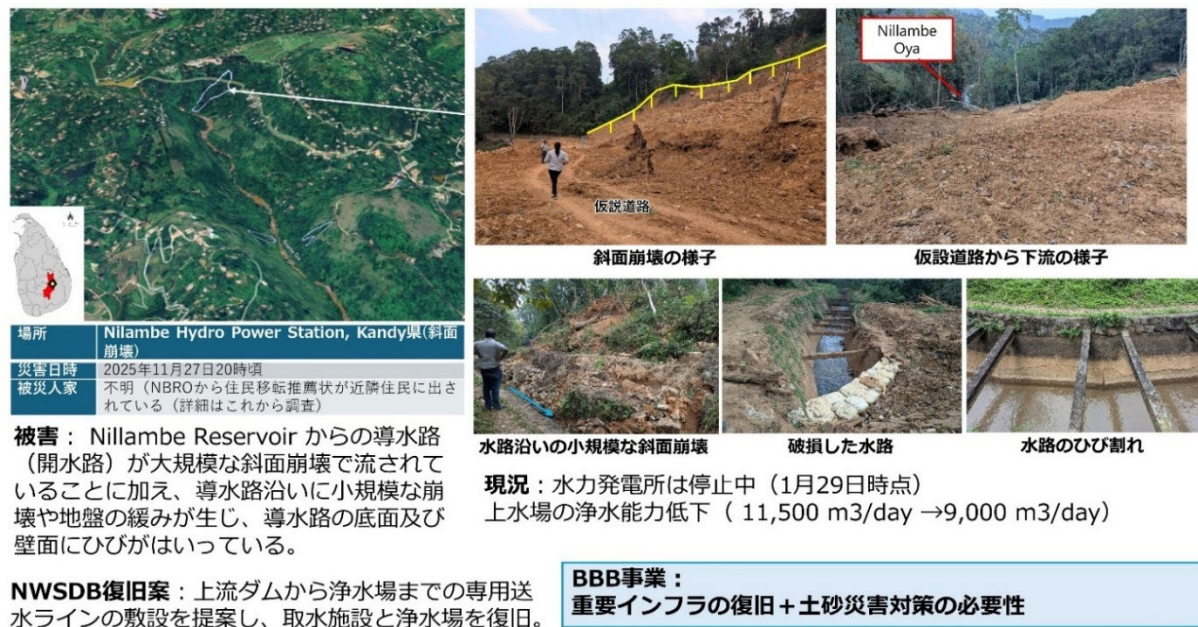
図 5.2.9 BBB を考慮した重要インフラ復旧復興事業と能力強化

両施設が水源に用いている Nillambe 貯水池からの導水路（開水路）が大規模な斜面崩壊により流失した。さらに導水路沿いの複数箇所において小規模な崩壊や地すべりが生じ、水路底面及び壁面に亀裂が確認されている。本施設の被害額は LKR 1,800 million であり、NWSDB 資産の中で全国最大、かつ Kandy 県でも最大の被災施設とされる。浄水場の取水量が低下し、浄水量能力は  $11,500\text{m}^3/\text{日}$  から  $9,000\text{m}^3/\text{日}$  程度まで減少し、水力発電所は現在停止している。崩壊箇

所の斜面对策を実施のうえ原位置での導水路復旧を行うか、導水トンネルによるバイパスも含めて検討する。上記は、重要インフラセクターの状況の一例であるが、BBB を考慮し、水道や発電セクター等、重要インフラセクターの主体者においては、地域における当該インフラの重要性等を鑑み、優先して保全すべき施設の方針を決めた上で、重要インフラ保全計画の中に、土砂災害対策についても入れ込むための能力強化を行うことが望まれる。

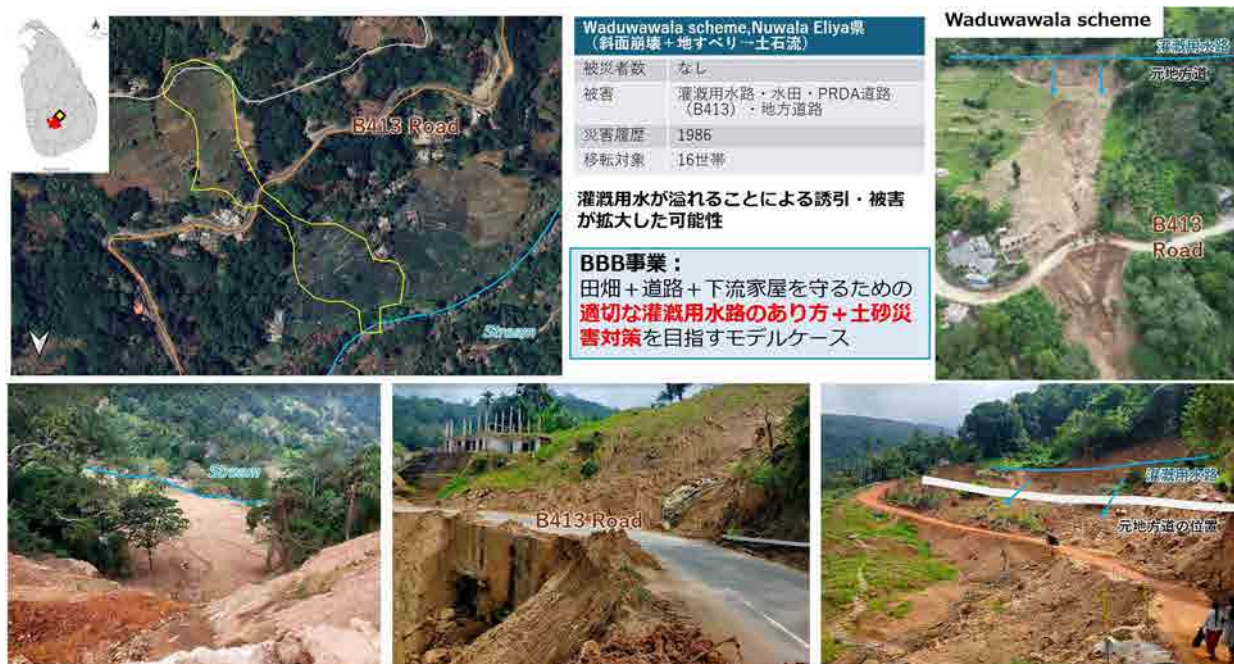
図 5.2.10 BBB を考慮した灌漑施設・水田の復旧事業とモデルケースの確立

大雨に加え、斜面上部に位置していた灌漑用水が溢れることによって、斜面崩壊等を誘引し、被害が拡大した可能性があるケースである。斜面上部の地方道は完全に損壊し、B413 道路も土砂堆積により寸断した。水田が広範囲にわたって被災した。灌漑水路の復旧にあたっては、灌漑水路を素掘りのまま復旧させるのではなく、豪雨時の斜面からの流入も想定し、必要な流下容量を定め、不浸透型の水路として復旧する。また、斜面对策としては、地すべり変動の可能性を視野に入れ、調査・観測を行い、移動土砂深度が深くないのであれば、法枠工とボルトで対策し、道路横断部については、溪流を掘り下げて架橋ないしカルバートを設置する。

この様に、BBB を考慮した上で、土砂災害対策も実施しながら、土砂災害を誘引しない灌漑用水路の在り方について検討し、灌漑施設を復旧させるための能力強化を行う。農地において土砂災害が発生し、斜面下の道路と住宅へ被害が出る事例が多かったことから、灌漑施設の復旧にあたってのモデルケースを確立し、同様の問題が発生しないことを目指す。

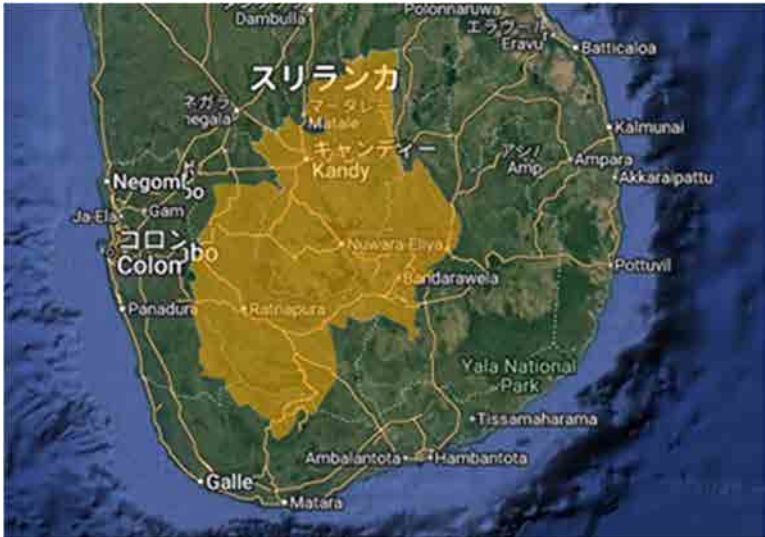
| 概要 | <p>スリランカでは土地保全法に基づき指定地域の管理が行われているが、指定基準が標高などの限定的な指標に基づいており、斜面勾配や土壌特性などの災害リスクを十分に反映していない。また、制度の執行体制及び農家支援体制が十分に整備されておらず、制度の実効性向上が課題となっている。</p> <p>本プロジェクトは、土地保全法に基づく指定制度の強化及び運用体制の改善を通じて、斜面崩壊及び土壌侵食による農業被害の防止を図ることを目的とする。</p> <p>そのため、土地利用管理の適正化及び土壌保全対策の推進を通じて、災害リスクを軽減しつつ農業生産の安定化や生産の向上に貢献するため以下の活動を実施する。</p> <ul style="list-style-type: none"> <li>科学的指標に基づく指定基準の整備</li> <li>対象地域のゾーニングマップの作成</li> <li>土地保全法の執行体制の強化、関係機関間の連携強化</li> <li>対策技術のパッケージ化と農家への技術支援体制の整備</li> <li>対策技術パッケージのパイロット事業の実施</li> </ul> |
