バングラデシュ国ジャムナ河架橋計画調査  
(測量部門)

報 告 書

昭和50年8月

国際協力事業団  
国際建設技術協会

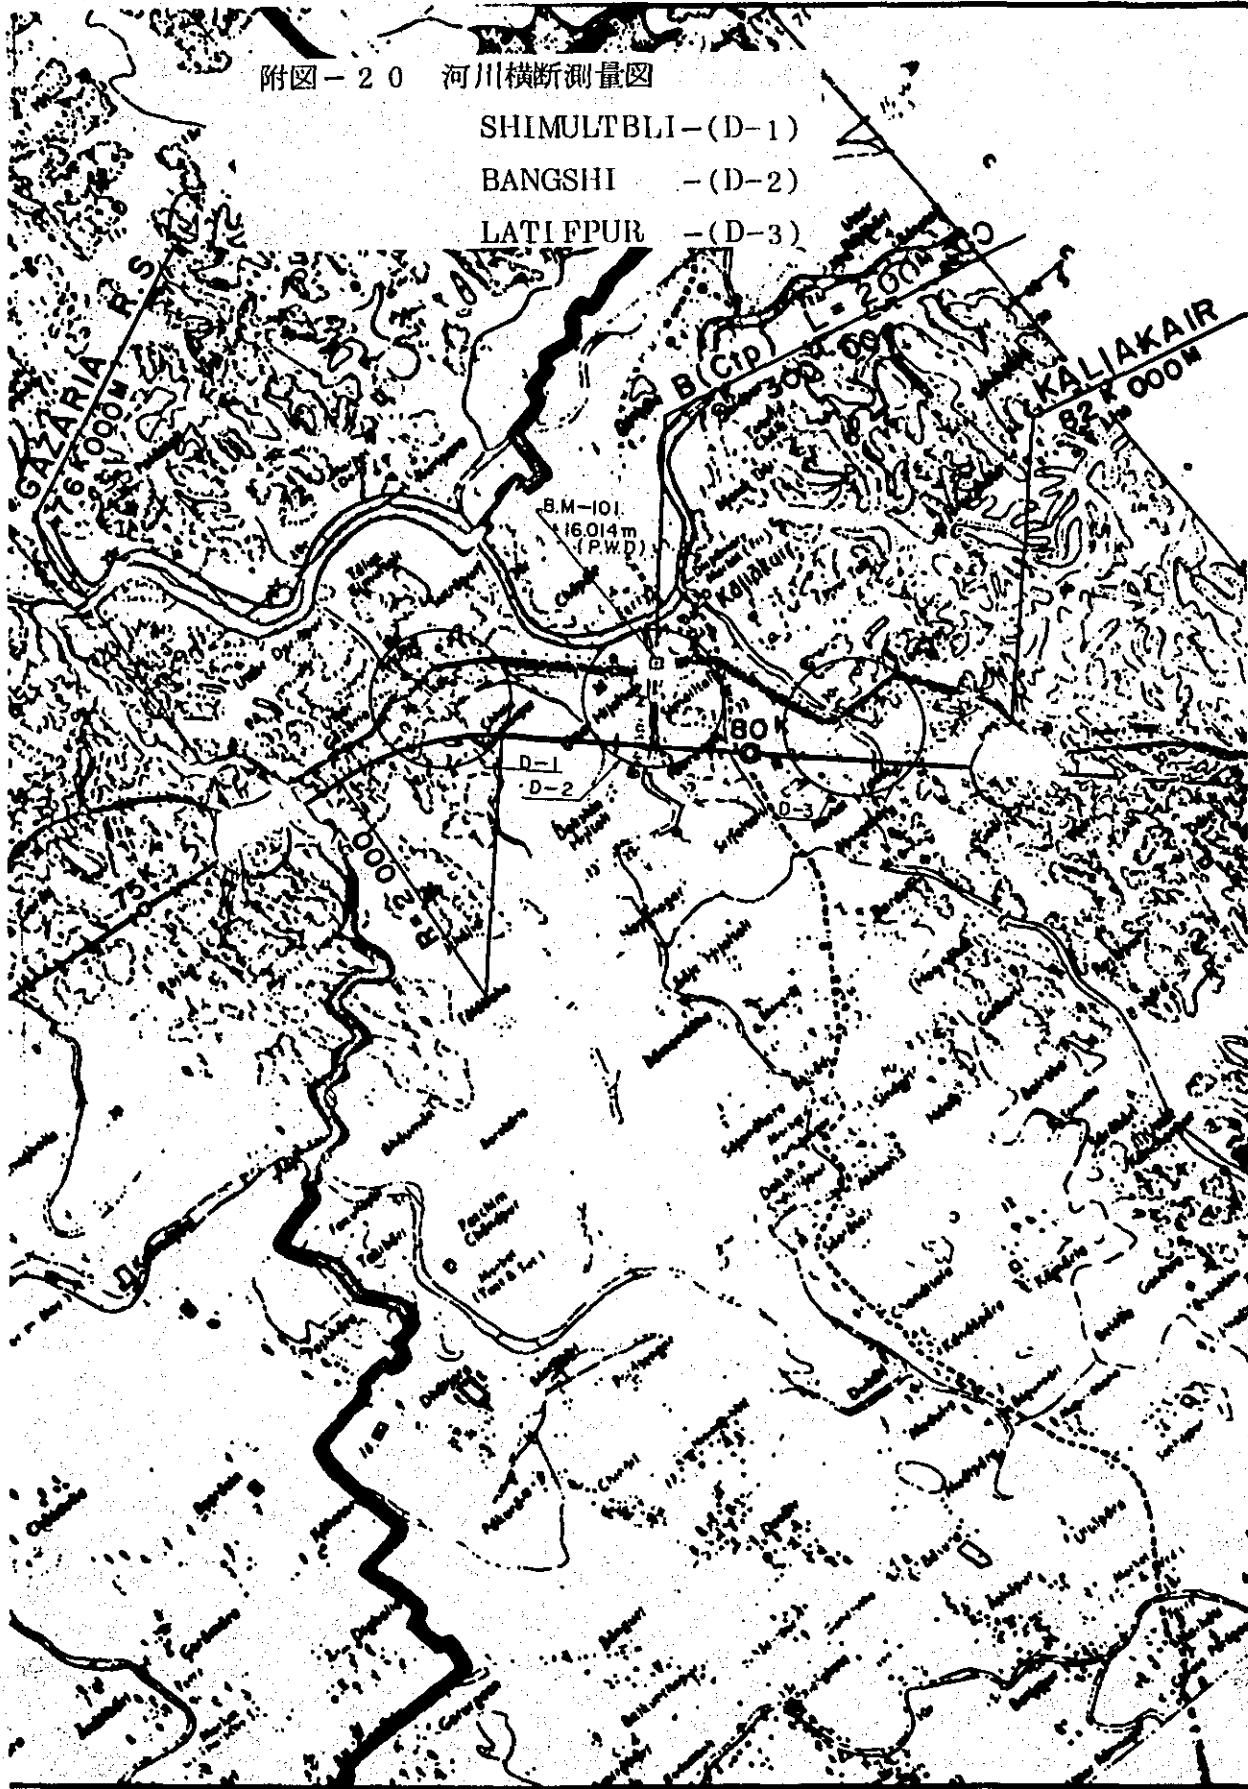
附圖-20 河川横断測量圖

SHIMULTBLI-(D-1)

BANGSHI -(D-2)

LATIFPUR -(D-3)

横断図は現地の横断測量の成果を利用して、道路及び鉄道のそれぞれの起点が右側になるように、セクションマイラー上に展開した。
