**PROYECTO DE MEJORAMIENTO
DE LA REPRODUCCION ANIMAL EN EL PARAGUAY**

**INFORME FINAL DEL ESTUDIO
DE INFRAESTRUCTURA PILOTO**

**AGENCIA DE COOPERACION INTERNACIONAL DEL JAPON
(J.I.C.A.)**

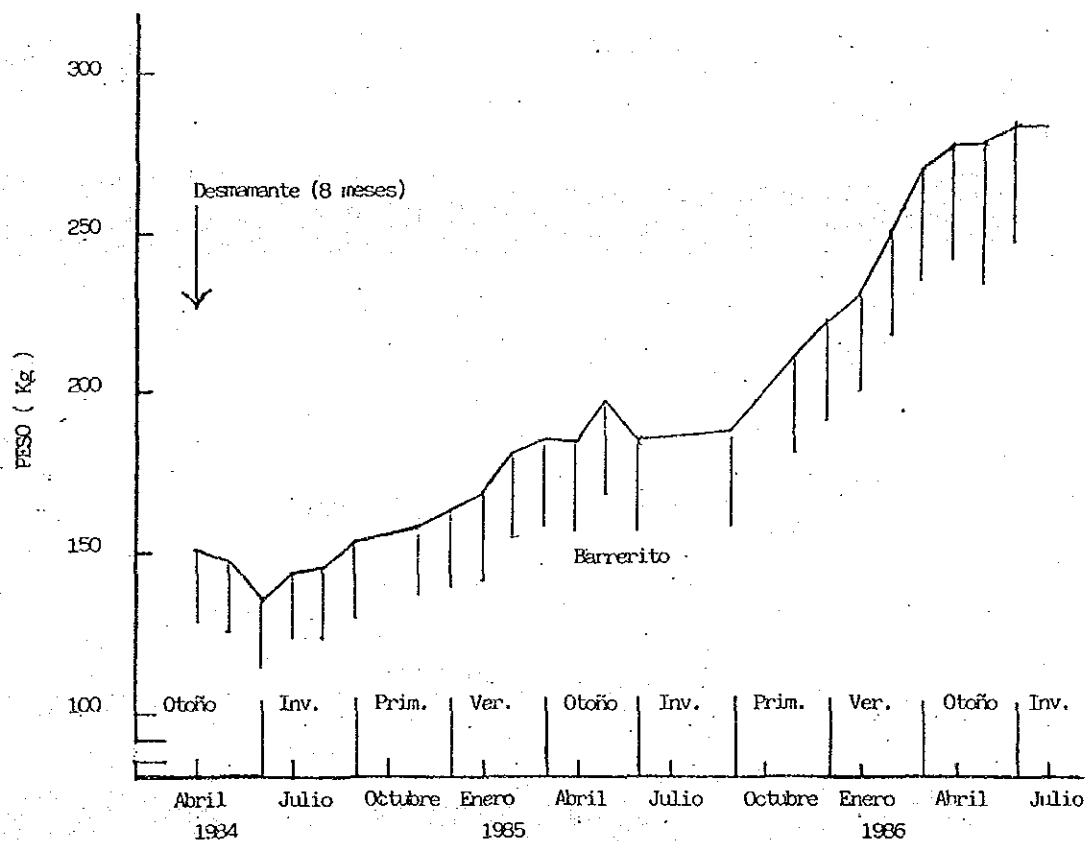
CRECIMIENTO DE LAS VAQUILLAS EN LA ESTANCIA BARRERITO

La Estancia Barrerito posee 10.000 ha y su administración se basa en el típico sistema de pastoreo en grandes manadas al estilo de manejo paraguayo. En la figura 2-1 se observa la curva de crecimiento de vacas de cada mes en dicha estancia.

A fines del otoño (abril a mayo) comienza a bajar el peso de las vacas por falta de pastos llega al punto menor y comienza a aumentar de peso a principios de la primavera (junio a julio), en esta época empiezan a nacer nuevos pastos aumentando de peso en julio y agosto, tardando 2 meses más para recuperar el peso que tenía antes del invierno, esto representa una pérdida total de 4 meses.

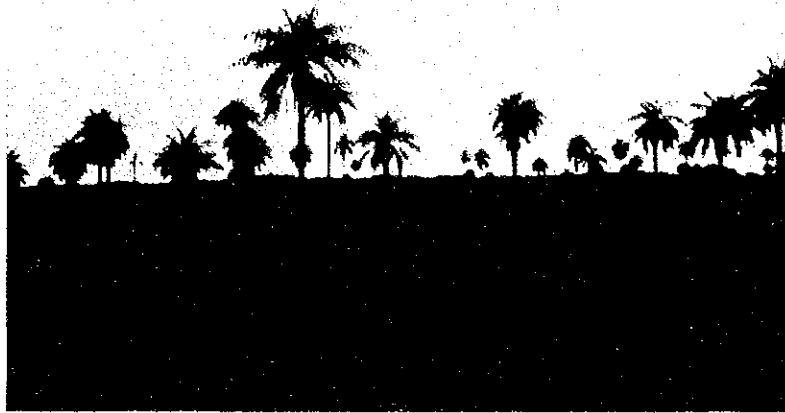
foto No. 1

De los estudios efectuados se pueden dividir en 3 clases de vegetación. El primer tipo es la que se encuentra en la parte plana de las colinas en donde existen palmeras, Escoha Blanca y Andropogon Lateralis (Ver foto No. 1), en esta zona el suelo tiende a secarse rápidamente, como se vé con la existencia de la guayaba, se intuye que este suelo es bastante ácido. El segundo tipo se encuentra en los extremos del anterior tipo, en las partes inclinadas de las colinas y se encuentra principalmente el Copii cowag y el Piyat (Ver foto No 2). La yema de la piyta sirve como alimento al ganado pero cuando crece a más de 30 cm. sus fibras se endurecen no pudiendo servir como alimento, por lo que en invierno queda como un arbusto seco. En tercer tipo es la zona plana baja y se encuentra principalmente el Copii Cowag (Ver foto No 3). En este lugar el suelo tiene mucho contenido de agua y existen abundantes elementos nutritivos disueltos.

palmeras, Escoha Blanca y Andropogon Lateralis

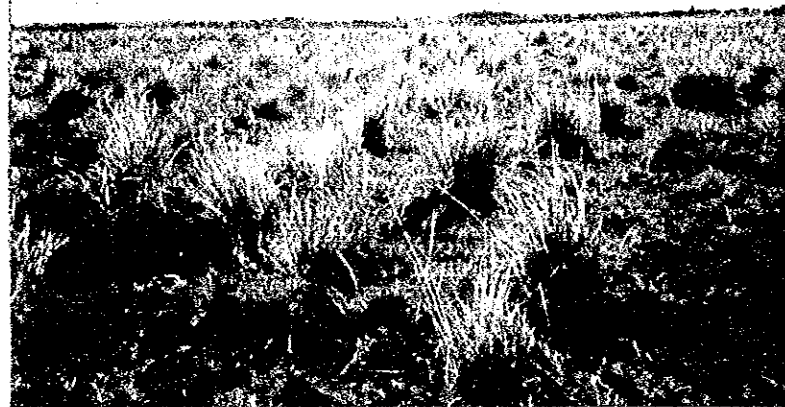
foto No 2

el Copii cowag y el Piyat
