パラグアイ家畜繁殖改善計画
パイロットインフラ整備事業
実施設計調査報告書

昭和61年10月

国際協力事業団

INFRAESTRUCTURA PILOTO DE PROYECTO DE MEJORAMIENTO DE LA REPRODUCCION ANIMAL

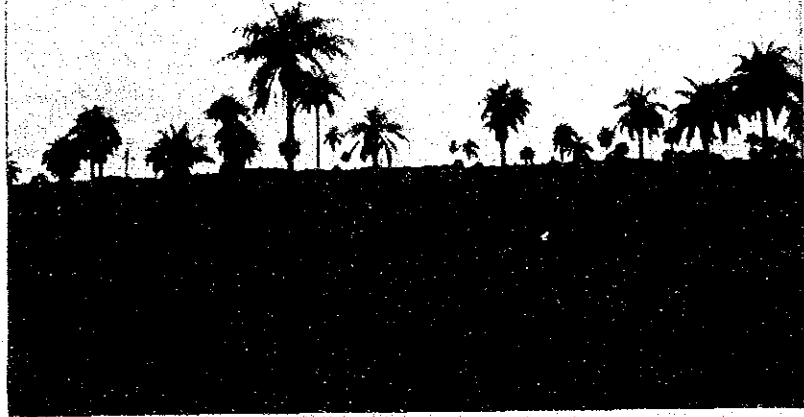
(写真 1)

平坦地でヤシが散存しており、*Escoha blanca* と *Andropogon lateralis* が共生している地区

調査を行なった結果植生は大きく3つに分類できる。すなわち、第1に丘陵地上部の平坦地でヤシが散存しており、*Escoha blanca* と *Andropogon lateralis* が共生している地区（写真1）である。ここは土壌が乾燥しやすく、野生の果樹グァヤーバが所々に生えている所をみてもかなり酸性の土壌と思われる。第2に前記の周縁に *Copii cowag* を主に *Piyat* が分布する地区で丘陵傾斜部に当る（写真2）。*Piyta* の新芽は飼料となるが丈が30cm以上になると繊維が硬くなり牛が飼料としてはさけるため、冬には立枯れた状態となる。第3に平坦な低地で主に *Copii Cowag* だけが分布している地区（写真3）である。ここは、土壌の含水量が高く、養分の溶脱も激しいところである。図4-2に植生図を示した。
