タイ王国  
ラマ六世橋建設計画調査  
最終報告書  
第3編(クルントン、クルンテップ橋補強補修調査)

**タイ王国**

**ラマ六世橋建設計画調査**

**第3編(クルントン、クルンテップ橋補強補修調査)**

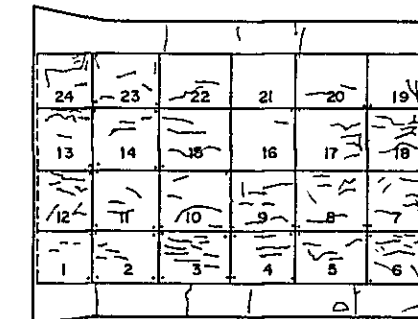
Fig. 3-3.2 CRACKS DEVELOPED ON THE CONCRETE FLOOR SLABS OF THE MAIN AND APPROACH BRIDGE — KRUNG THON BRIDGE

SPAN 9

SPAN 10

これら RC スラブのクラック調査結果は、図 3-3.2 及び 3-3.3 の如くである。特に 6 径間連続 RCT ラーメン桁は主桁間隔 4.800 m に対しスラブ厚 20 cm と他の支間に比較して、うすくひび割れの細網化が進み危険状態となって来たため、1981 年 8 月下旬より一時的に写真に見られる様な支保工を設け、はく離脱落を防止している。
