フニン県サティポ地区地図作成事業

報 告 書

(第1年次作業・第2次撮影)
第2年次作業)

空中写真撮影
人工衛星観測 (NNSS)
多角測量
水準測量

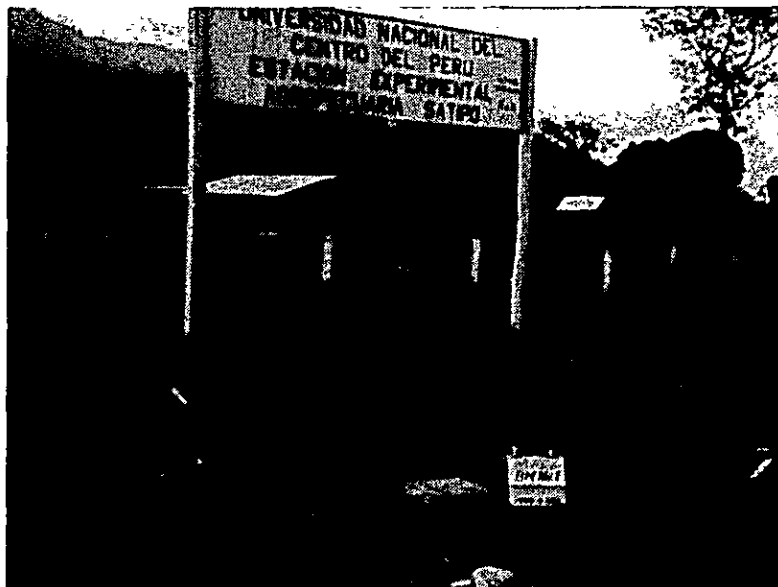
埋設点

- (NNSS 10点
- 多角点 20点
- 水準点 20点

(写真はBM No.1 サティボ付近)
