# 日本・ペルー地震防災センター 長期調査員チーム報告書

昭和61年8月

国際協力事業団  
社会開発協力部

同事前調査の結果を受け、マスタープランの見直しに関する協議と基盤整備事業の実施準備（材料調査、価格調査、業者調査等の市場調査と反力壁・床の実施設計に関する打合せ）を行うため、建設省建築研究所第4研究部長岡本伸氏を団長とする長期調査員チームを昭和61年3月31日から4月28日まで派遣した。

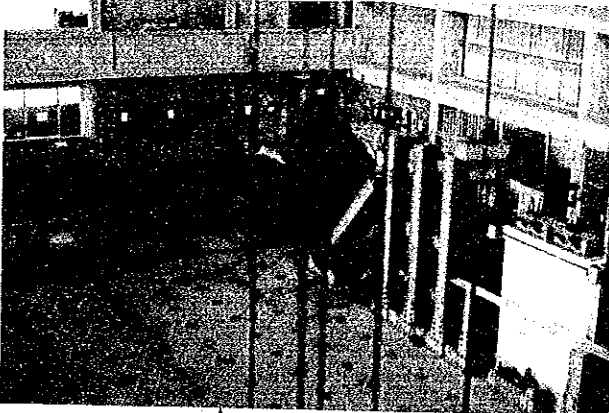
振動台 (4 m × 4 m)

反力床

カトリック大学の構造実験施設(反力床・振動台)及び周辺施設の見学と研究の現状及び研究方法についての討議及び意見交換。
