ペルー国

フニン県サティポ地区地図作成事業

報告書

(第2年次撮影作業)  
(第3年次作業)

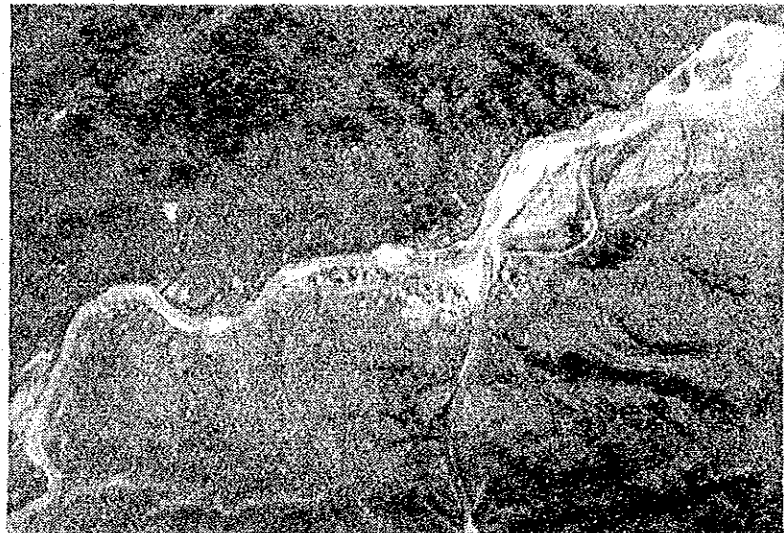
ジャングルの中に開けた街  
プエルトオコバの航空写真

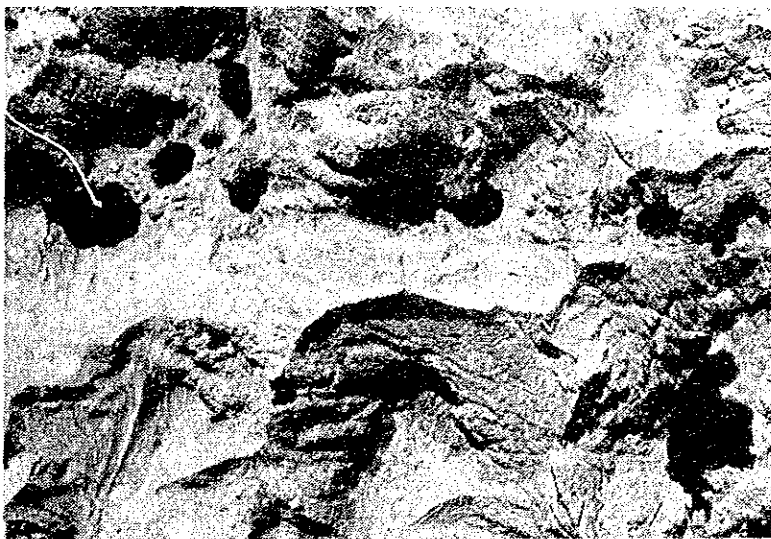
アンデス支脈となる山岳地の  
航空写真

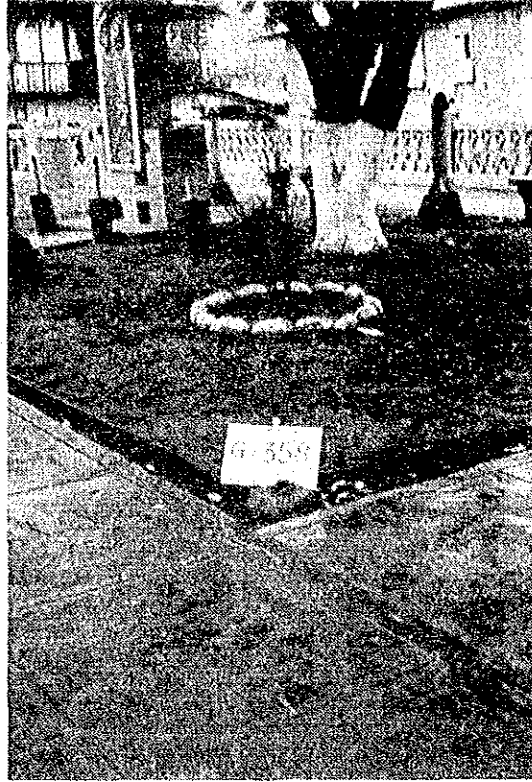
既設水準点
