CONVENIO DE COOPERACION
TECNICA INTERNACIONAL CONTRA
SEGURIDAD MINERA

14. Depósito de Minerales de
CENTROMIN PERU
CALLAO
Control de Contaminación en el
Depósito de Minerales FEBRERO
15. Cajamarca, Churín y Huaraz
Investigación General del Me -
dio Ambiente ENERO, FEBRERO
MARZO .
16. Cía. de Minas Buenaventura
Unidad Uchucchacua
Estudios de Ventilación y Segu -
ridad en la Mina Carmen y Soco
rro MAYO
17. LIMA
Manual de Operación para la Plan
ta Piloto de Concentración de Mi
nerales de Cobre, Plomo, Zinc de
20 kg/Hr. JULIO

INVESTIGACION GENERAL DEL MEDIO AMBIENTE

INVESTIGACION GENERAL DEL MEDIO AMBIENTE EN LOS DISTRI TOS DE CAJAMARCA, CHURIN Y HUARAZ

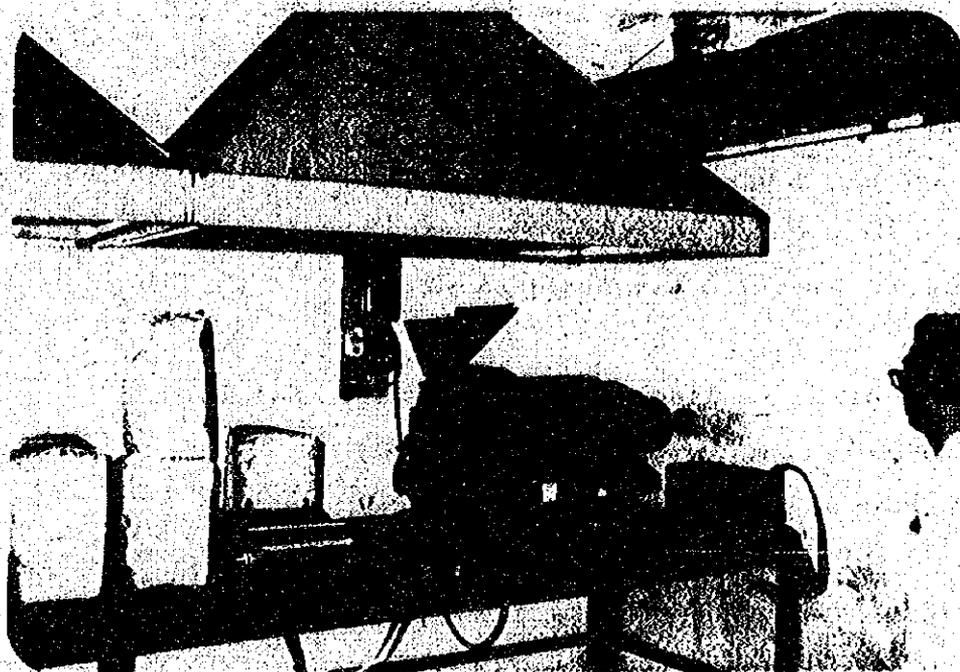
Fotografía N° 1

4.1.1. Laboratorio. - Se encuentra ubicado frente a la zona de almacenamiento de concentrados y a un costado de la zona de almacenamiento de carbón. Se puede constatar que a los alrededores de este edificio el piso está cubierto de concen
trado y polvo de carbón el mismo que se introduce al laboratorio cuando se producen ráfagas de viento que se acen
túa en horas de la tarde y/o paso de ve
hículos, esta circunstancia incrementa el nivel de contaminación que por carac
terísticas propias tiene este tipo de tra
bajo. Ver fotografía N° 1 y 1a.

acotar que el extractor capta casi la totalidad del polvo que produce esta operación. Se pudo observar que el personal no hace uso de respiradores durante los trabajos.

- 5.1. Exigir el uso de respiradores al personal que manipula carga (mineral y/o concentrados), ya sea en los patios como en el laboratorio.
- 5.2. Ubicar el laboratorio en una zona que no este afectada por el almacenamiento de concentrado o minerales y diseñar el acceso al edificio teniendo en cuenta la orientación del viento con el propósito de rebajar los niveles de contaminación por polvo y para evitar la contaminación de los ensayos.
- 5.3. Colocar extractores en las salas de ensayo y preparación de muestras.
- 5.4. Para el caso del tanque al costado del comedor (Fotografía N° 11) cambiar carcasa de la bomba y la tapa del tanque.
- 5.5. Clausurar para consumo humano el agua de la planta de chatarra y procesarla hasta la eliminación de los colibacilos.
- 5.6. Proveer de protección auditiva a todos los trabajadores de la planta de chatarra o reducir el tiempo de exposición.

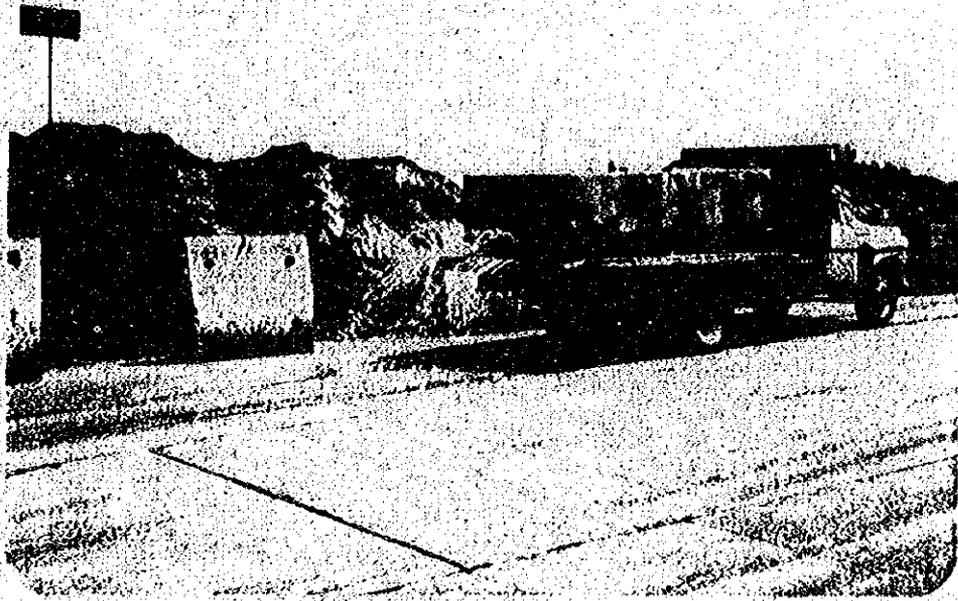
Fotografia N° 8

siendo el promedio 0.18 mg/m³ para contrarrestar esta situación la empresa riega continuamente las zonas en las que existe movimiento de vehículos y manipuleo de materiales . Ver fotografía N° 8, 9 y 10.

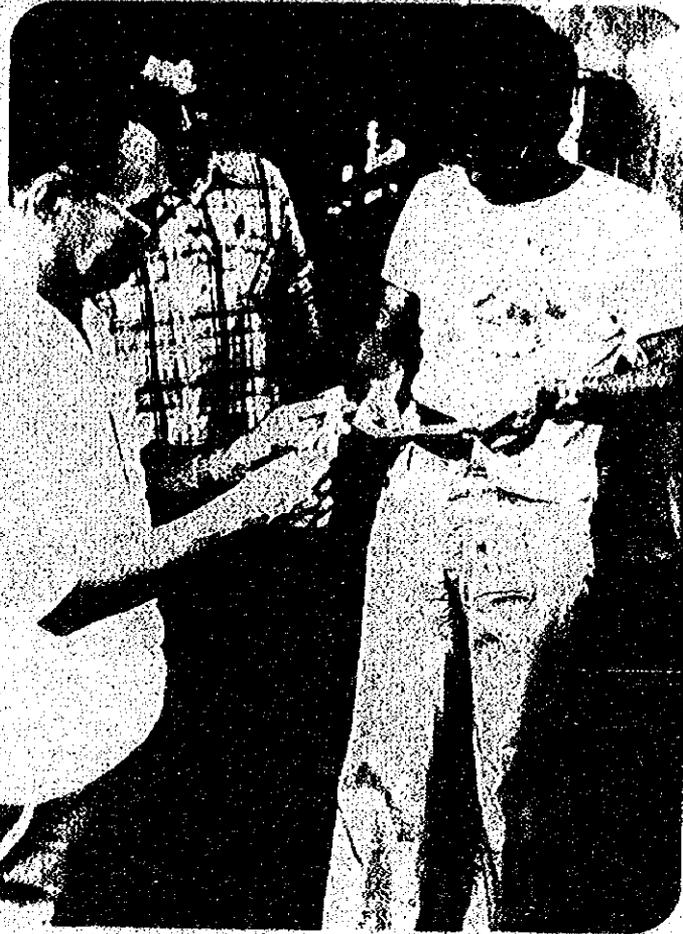
Fotografía N° 12

Ver Fotografía N° 12.

En todos los casos el pH del agua fue neutro.

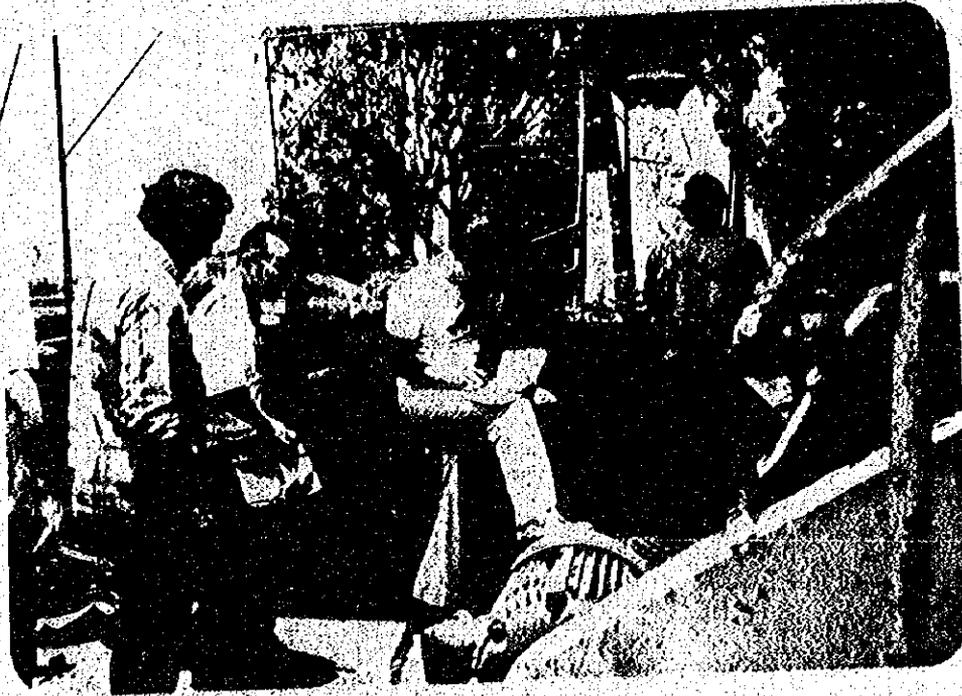
Fotografía N° 16

Existen zonas de trabajo en las cuales no hay personal asignado permanentemente pero que por razones de trabajo circulan por las mismas además la influencia de los focos de ruido si afectan a las partes en las que si existe personal permanente máxime si se tiene en cuenta que las distancias son cortas . Ver fotografía N° 16 y 17.

- 5.7. Sería recomendable establecer un sistema de rotación del personal de la planta de chatarra con los de otras secciones, ya que el ruido tiene influencias en el sistema nervioso.
- 5.8. Dotar al personal de la planta de chatarra que labora por las zonas I, II o III de medios de protección respiratoria.

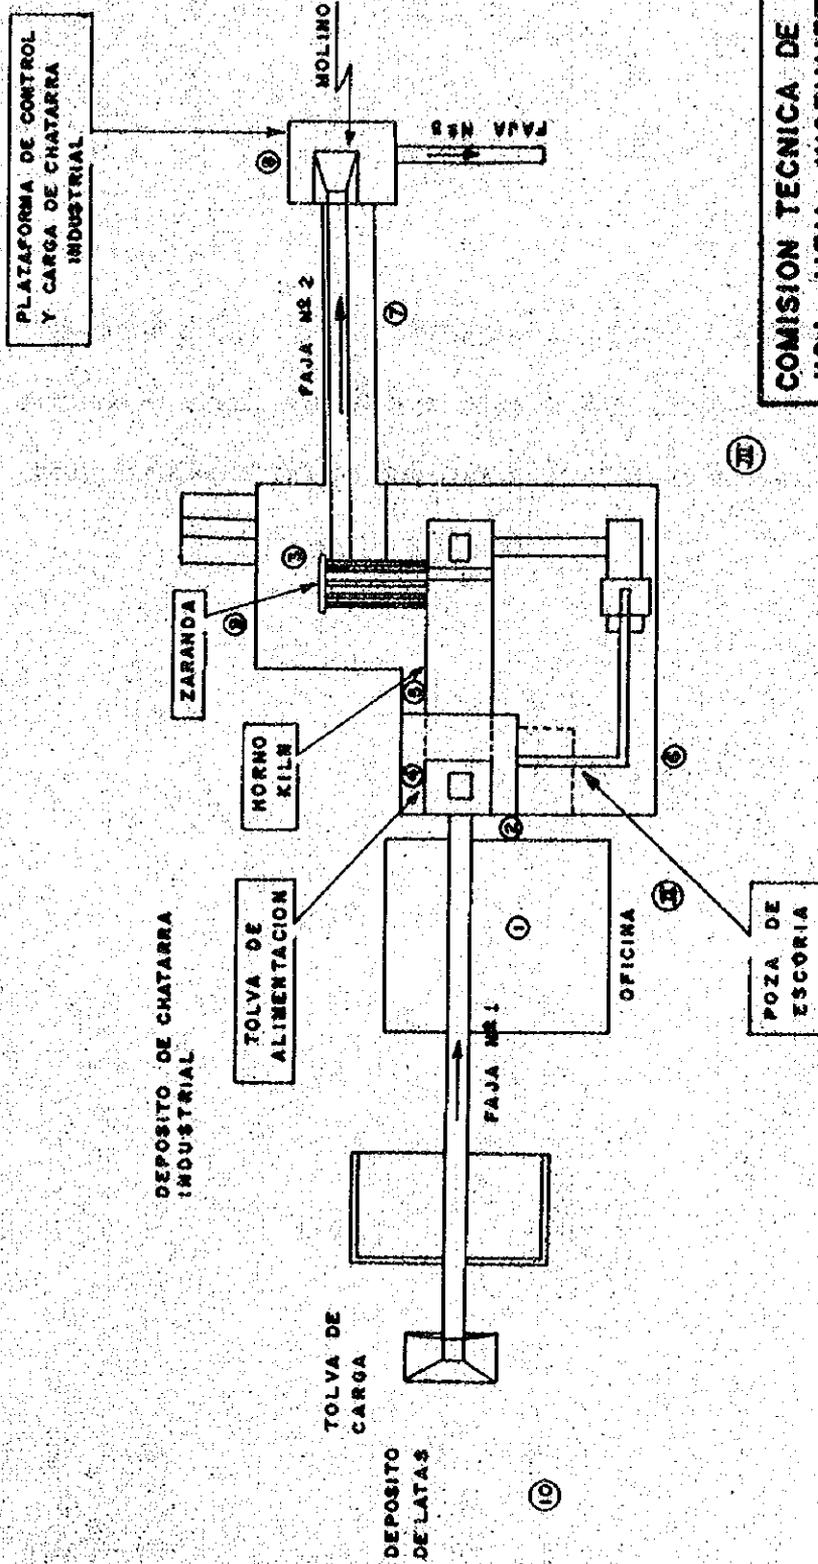
PLANTA DE CHATARRA (CALLAO)
ZONA MUESTREADA

4.3 Ruido . - La medición de este contaminante se realizó solamente en la planta de chatarra. Ver fotografía N° 13 , 14 y 15 . Las mediciones se realizaron en diferentes ambientes según el plano que se adjunta, los resultados fueron los siguientes :

- 2. - Debajo de la Oficina 92 dB (A)
- 3. - Costado de la zaranda 106 dB (A)
- 4. - En la tolva de alimentación 97 dB (A)
- 5. - Costado de rotary kiln 106 dB (A)
- 6. - Costado del pozo de escorias 97 dB (A)
- 7. - Costado de la faja 2 98 dB (A)

8. - Debajo del molino	104 dB (A)
9. - Debajo de la zaranda	100 dB (A)
10. - Zona de descarga de chatarra	94 dB (A)
	94 dB (A)

Como complementación de este trabajo se hicieron mediciones de polvo en las zonas marcadas con números romanos, los valores obtenidos son los siguientes :

- I. - 5.29 mg/m³
- II. - 0.87 - 0.81 mg/m³
- III. - 0.20 mg/m³

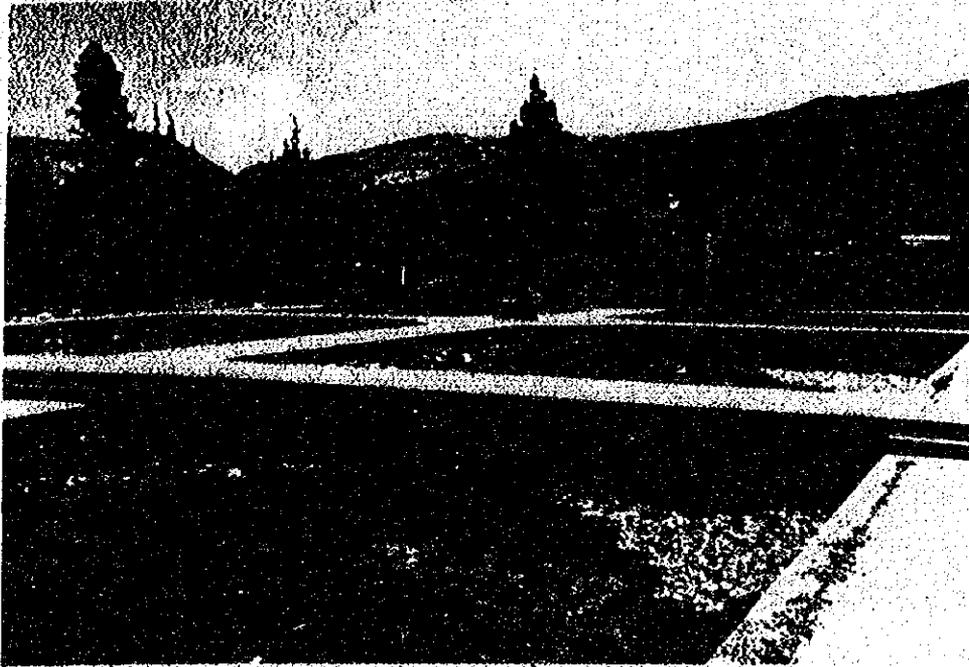
FOTOGRAFIA N° 1 : Los Baños del Inca, con una temperatura de 63° a 69° C.

El medio ambiente de esta zona es muy especial, existiendo algunos lugares donde predominan aguas calientes entre los que tenemos Baños del Inca, Aguas Calientes (Ver foto. N° 1 y 2), las cuales fueron investigados por los Ingenieros de la Misión Japonesa de Minería e INGEMMET.

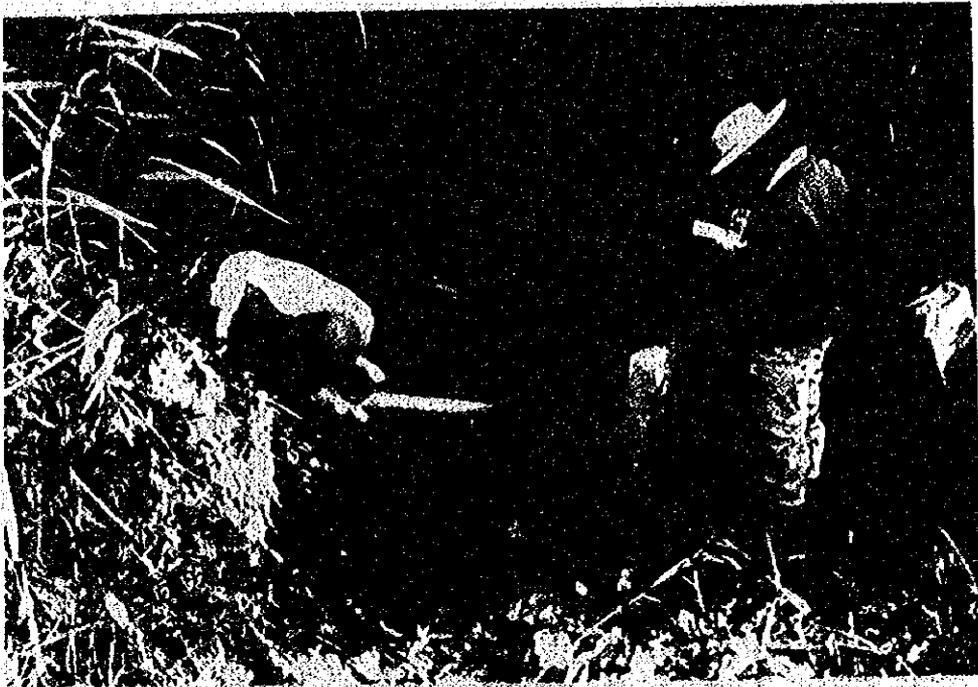
FOTOGRAFIA N° 4 Poza de Huaylla con una temperatura de 28° C.

Chamis (N° 1 y N° 2), Yumagual (Ver foto, N° 3), Aguas Calientes, Jesús (Huaylla N° 1-N° 3) (Ver foto. N° 4) y los Baños del Inca. Entre estos lugares se efectuó muestras de aguas obteniendo los siguientes resultados :

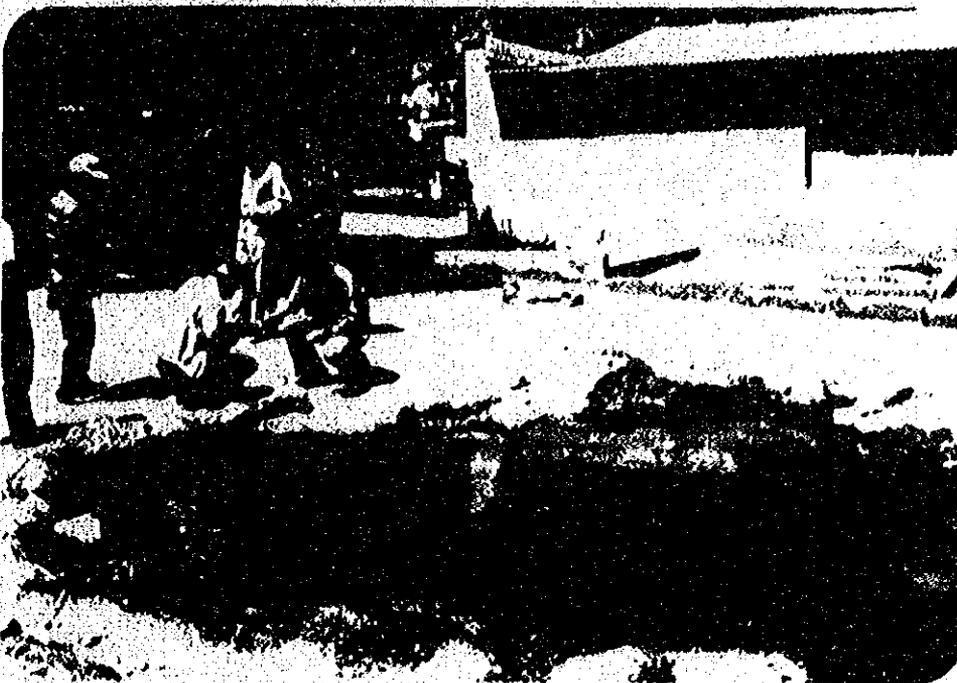
FOTO N° 6 : Poza de agua termal, tomando medición de pH.

ratura promedio de 30° C (Ver foto. N° 5 y 6) con un total aproximado de 5 km. de largo, desde la corriente superior del río (25° C) (Ver foto. N° 7) hasta la corriente inferior del río (60° C) cruzando el río Huaura (10 t./seg. cantidad de agua). En este distrito, es demasiada la cantidad de agua y según la topografía de la tierra se puede tomar la gran diferencia de altitud como diferencia de nivel, por eso en este distrito se puede obtener fácilmente la fuerza eléctrica por generación, hidroeléctrica en pequeña escala. También, en este distrito las aguas calientes tienen generalmente alguna radio actividad como de 0,1 mR/h *, porque se recibe la influencia de rocas igneas así como granito del suelo subterráneo.

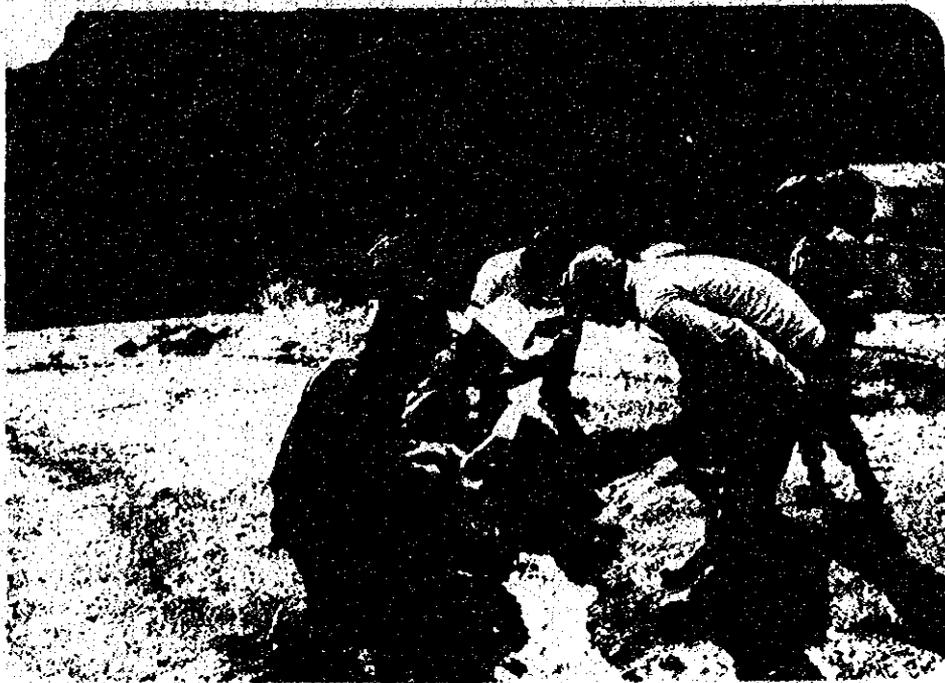
FOTOGRAFIA N° 13 Tomando tiempo al recorrido del agua termal. En la zona de Pacatqui.

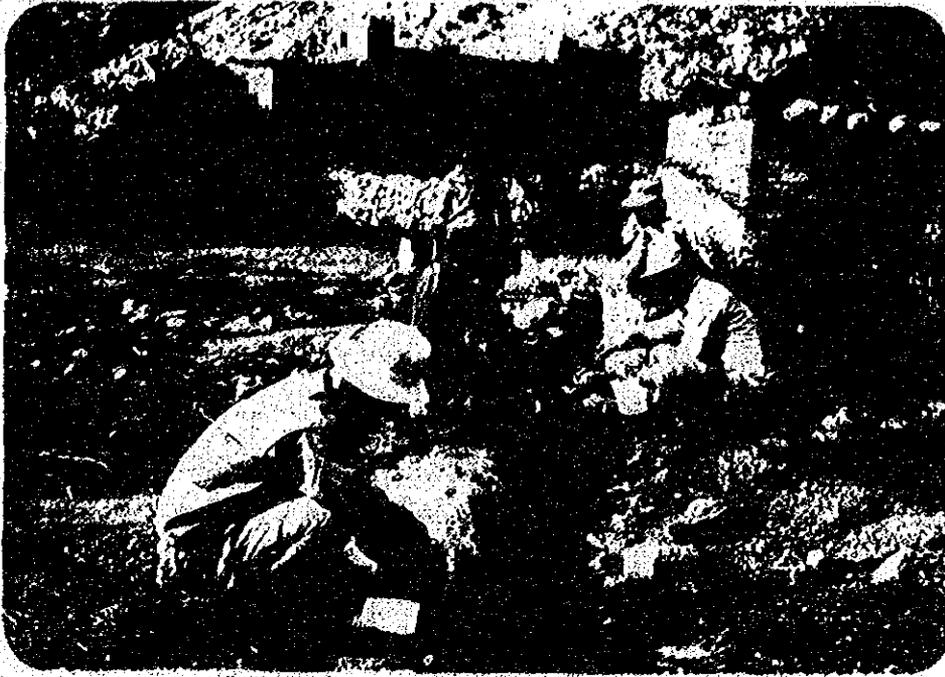
FOTOGRAFIA N° 14 Tomando tiempo y midiendo el pH. Se aprecia una habitación pequeña (parte superior derecha) en donde la temperatura llega a 89°C . En la zona de Pacatquí.

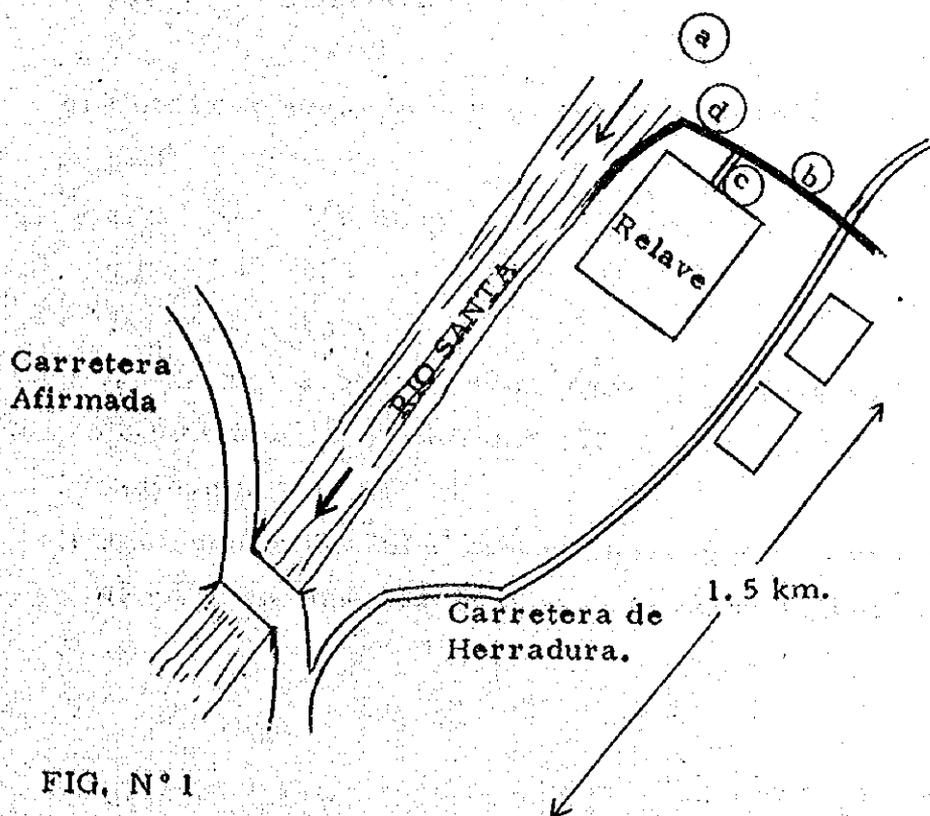
FIG. N° 1

s. s. = 140 m. m.
pH = 7.5
T = 19 ° C
Q = 3.6 m³/min.
Colibacilo 0 o uno (N° 4)

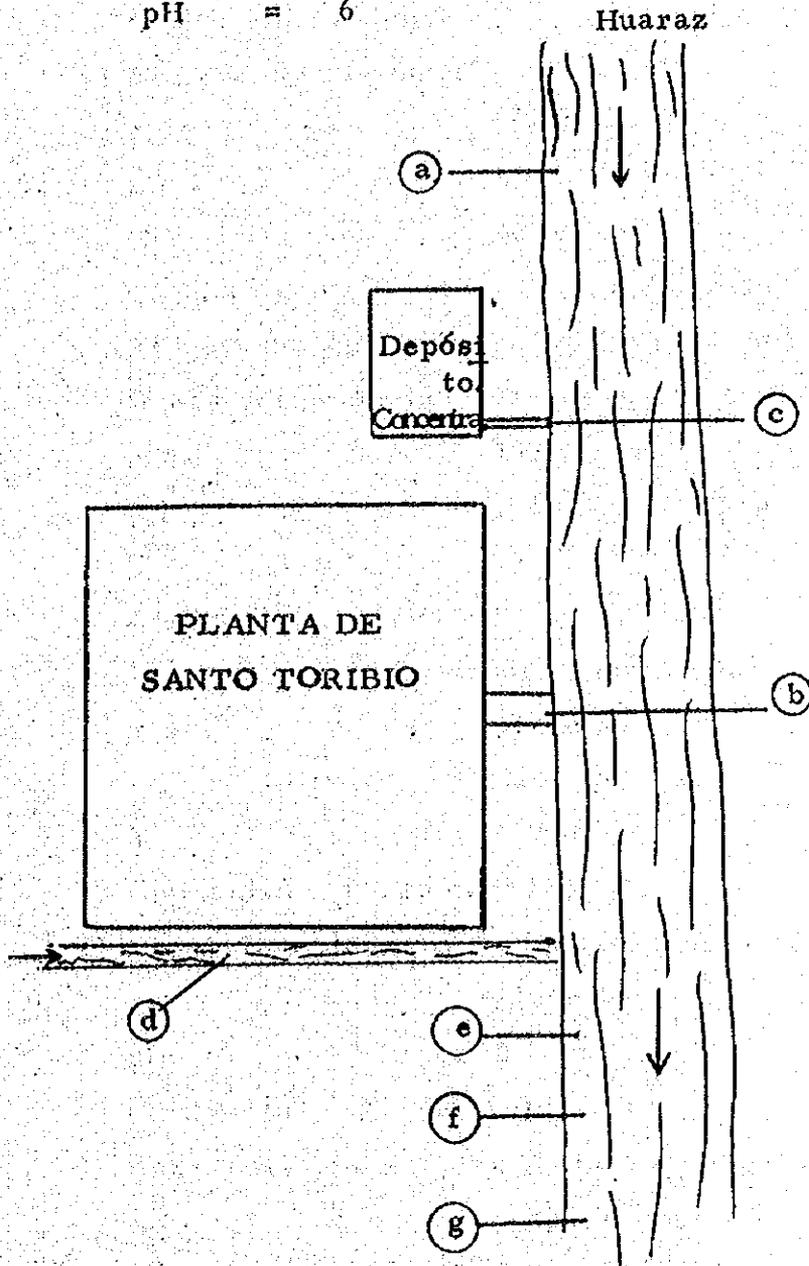
FIG N° 4

6.6. Planta Concentradora de la Cfa. Minera de Santo Toribio
(Ver Fig. N° 4),

s. s. = 45 m. m.

pH = 6

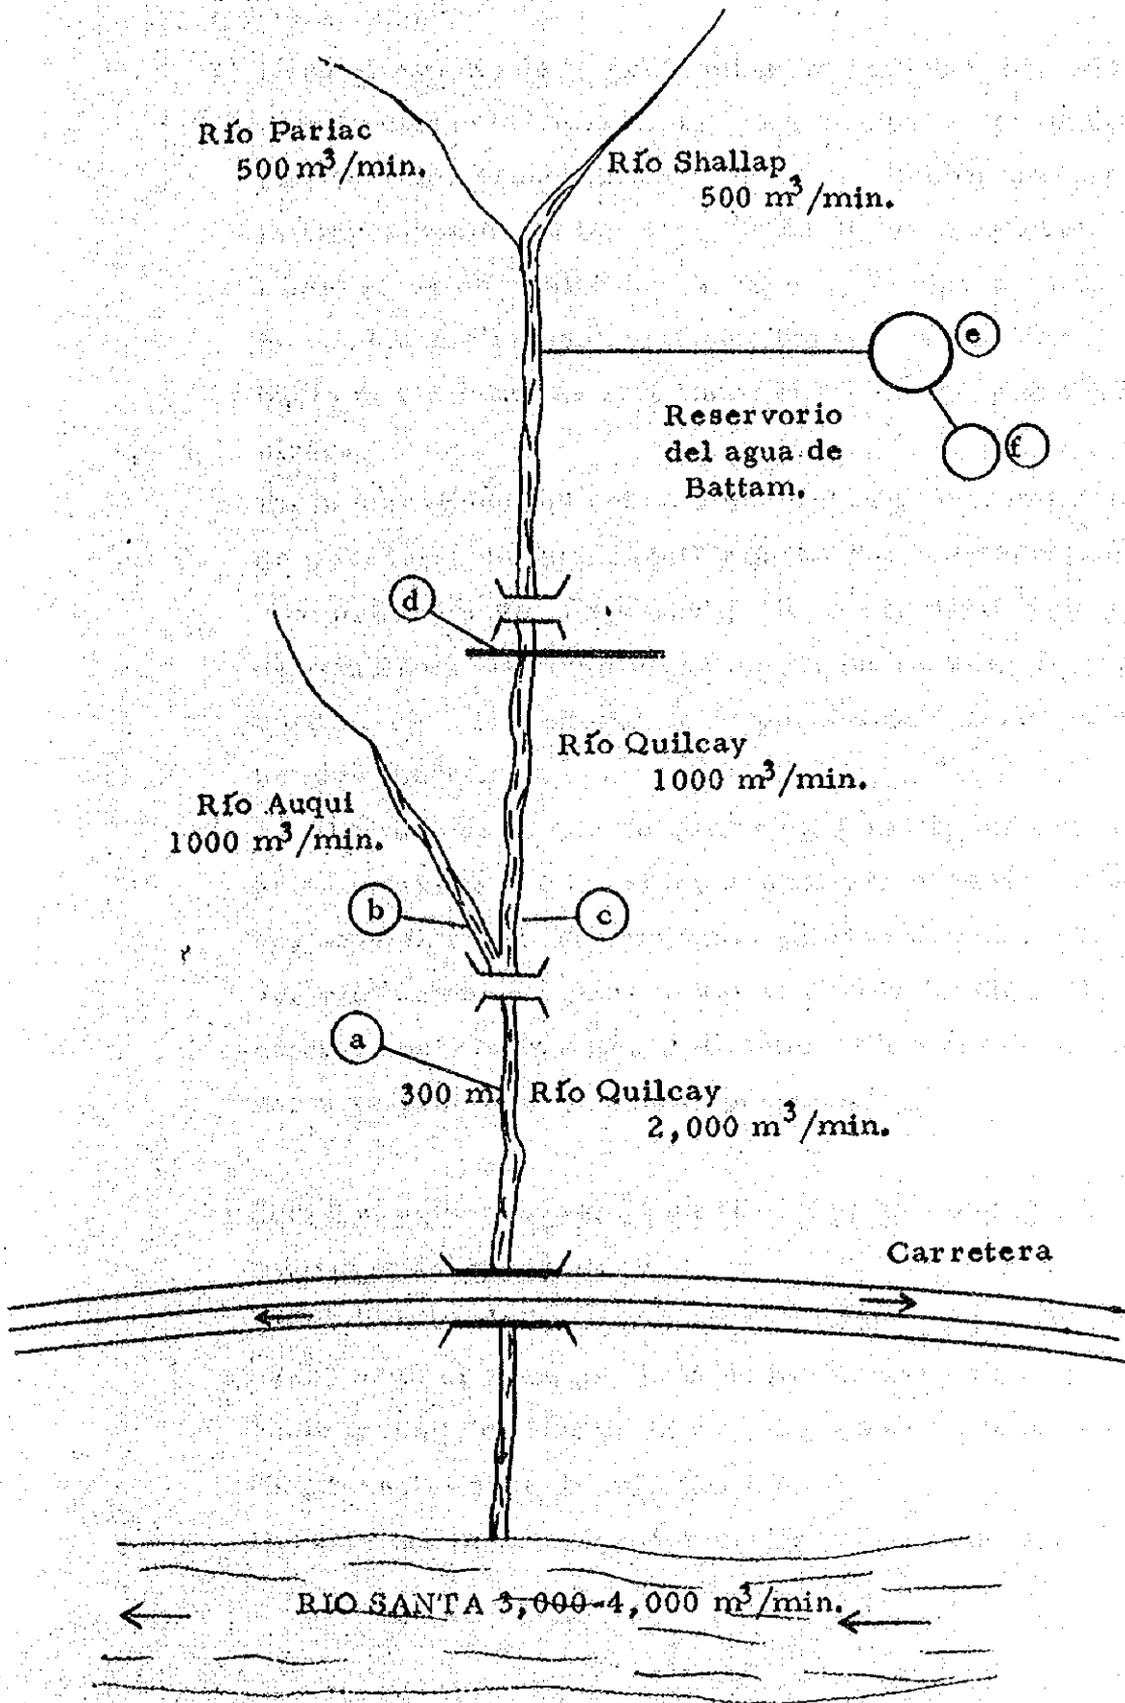
FIG. N° 5

6.7. El agua consumida del distrito de Huaraz y el estado de contaminación del río Quilcay (Ver Fig. N° 5).

pH = 6

Colibacilo : 0 (N° 12)

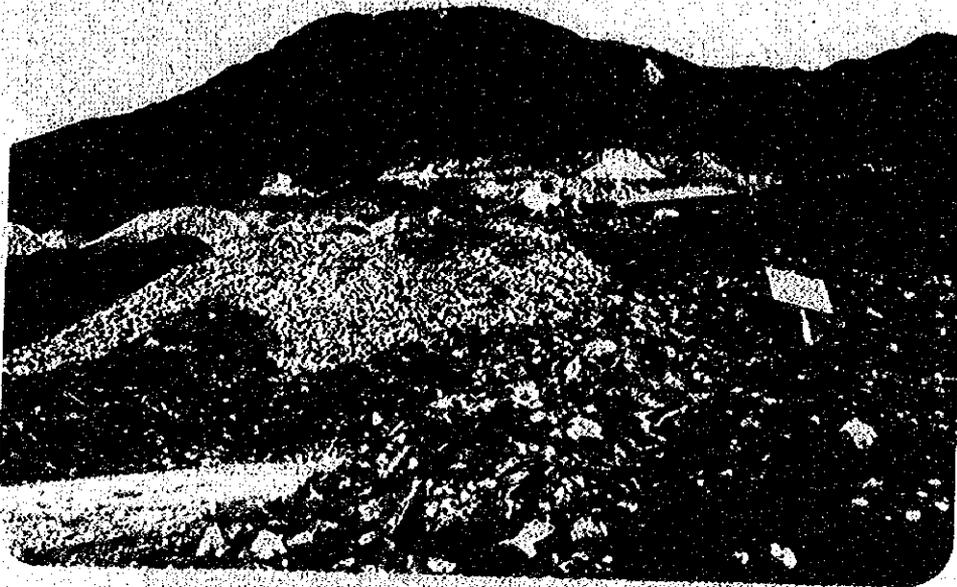
FOTO N° 15: Planta Concentradora de Catác (Banco Minero). Apreciamos el mineral para su posterior proceso.

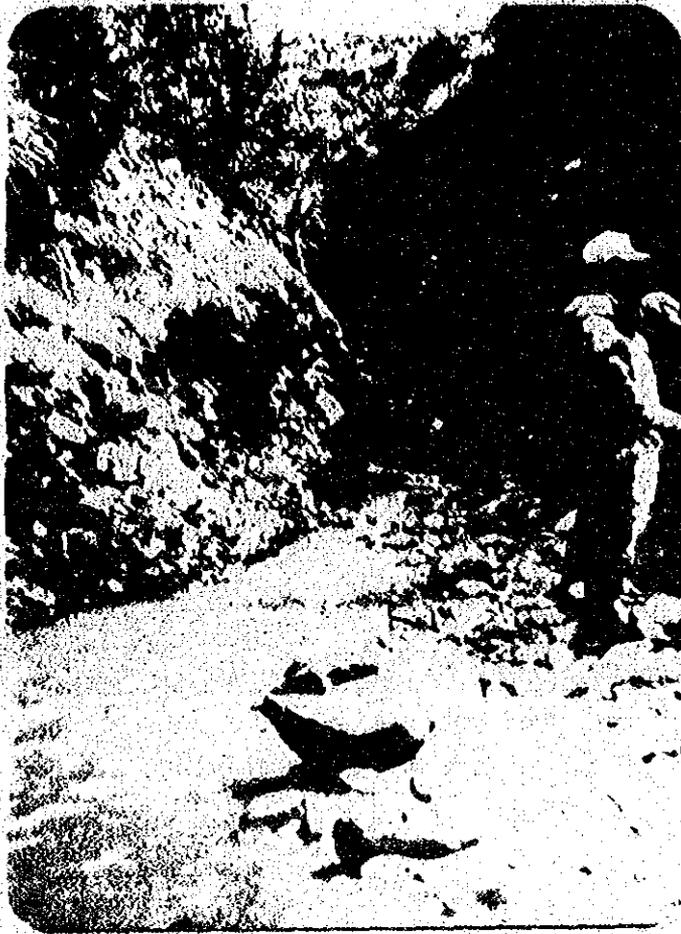
FOTOGRAFIA N° 19 Se nota en la parte inferior derecha como el relave se deposita al costado del río achuelo.

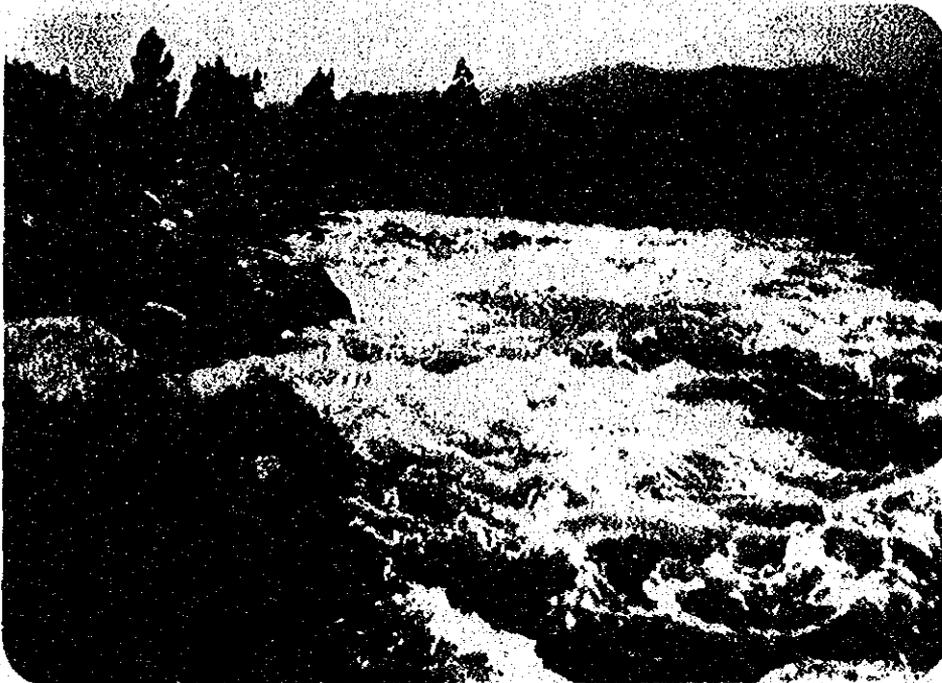
FOTOGRAFIA N° 20 Río Quilcay que atravieza la ciudad de Huaraz, se tomaron muestras de colibacilo.

c) El agua del río Quilcay (Ver foto. N° 20)
