5. 敷地調査資料(現況写真)

5. 敷地調査資料 (地盤)

ATELIER D'ENTRETIEN ET DE REPARATION DES
ENGINES DE GENIE CIVIL ET DES VEHICULES

Plan d'implantation des sondages

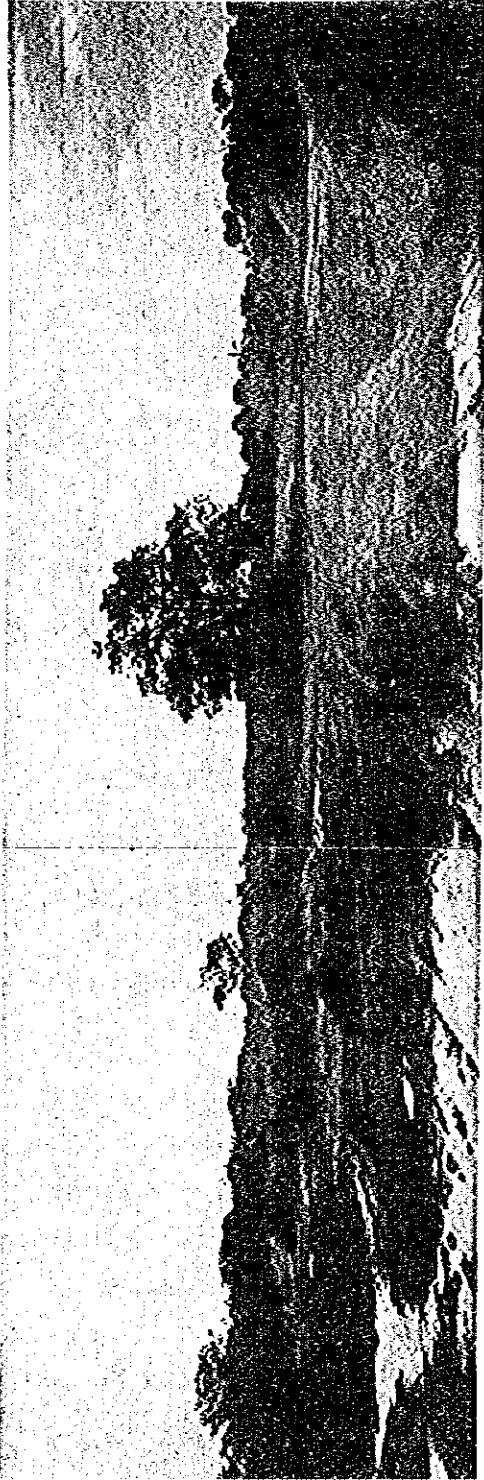
西側
サイト

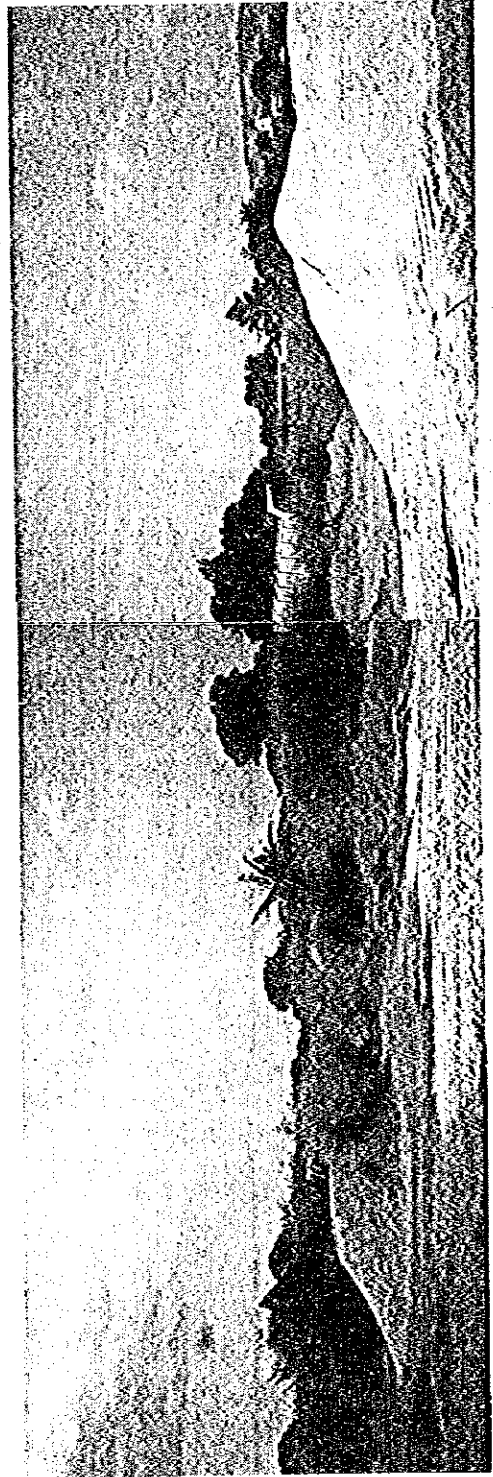
サイト北側
