ブラリ河電力開発計画調査報告書

第五卷 水力発電計画のための地質及び地質工学的調査

国際協力事業団

プラリ河電力開発計画調査報告書

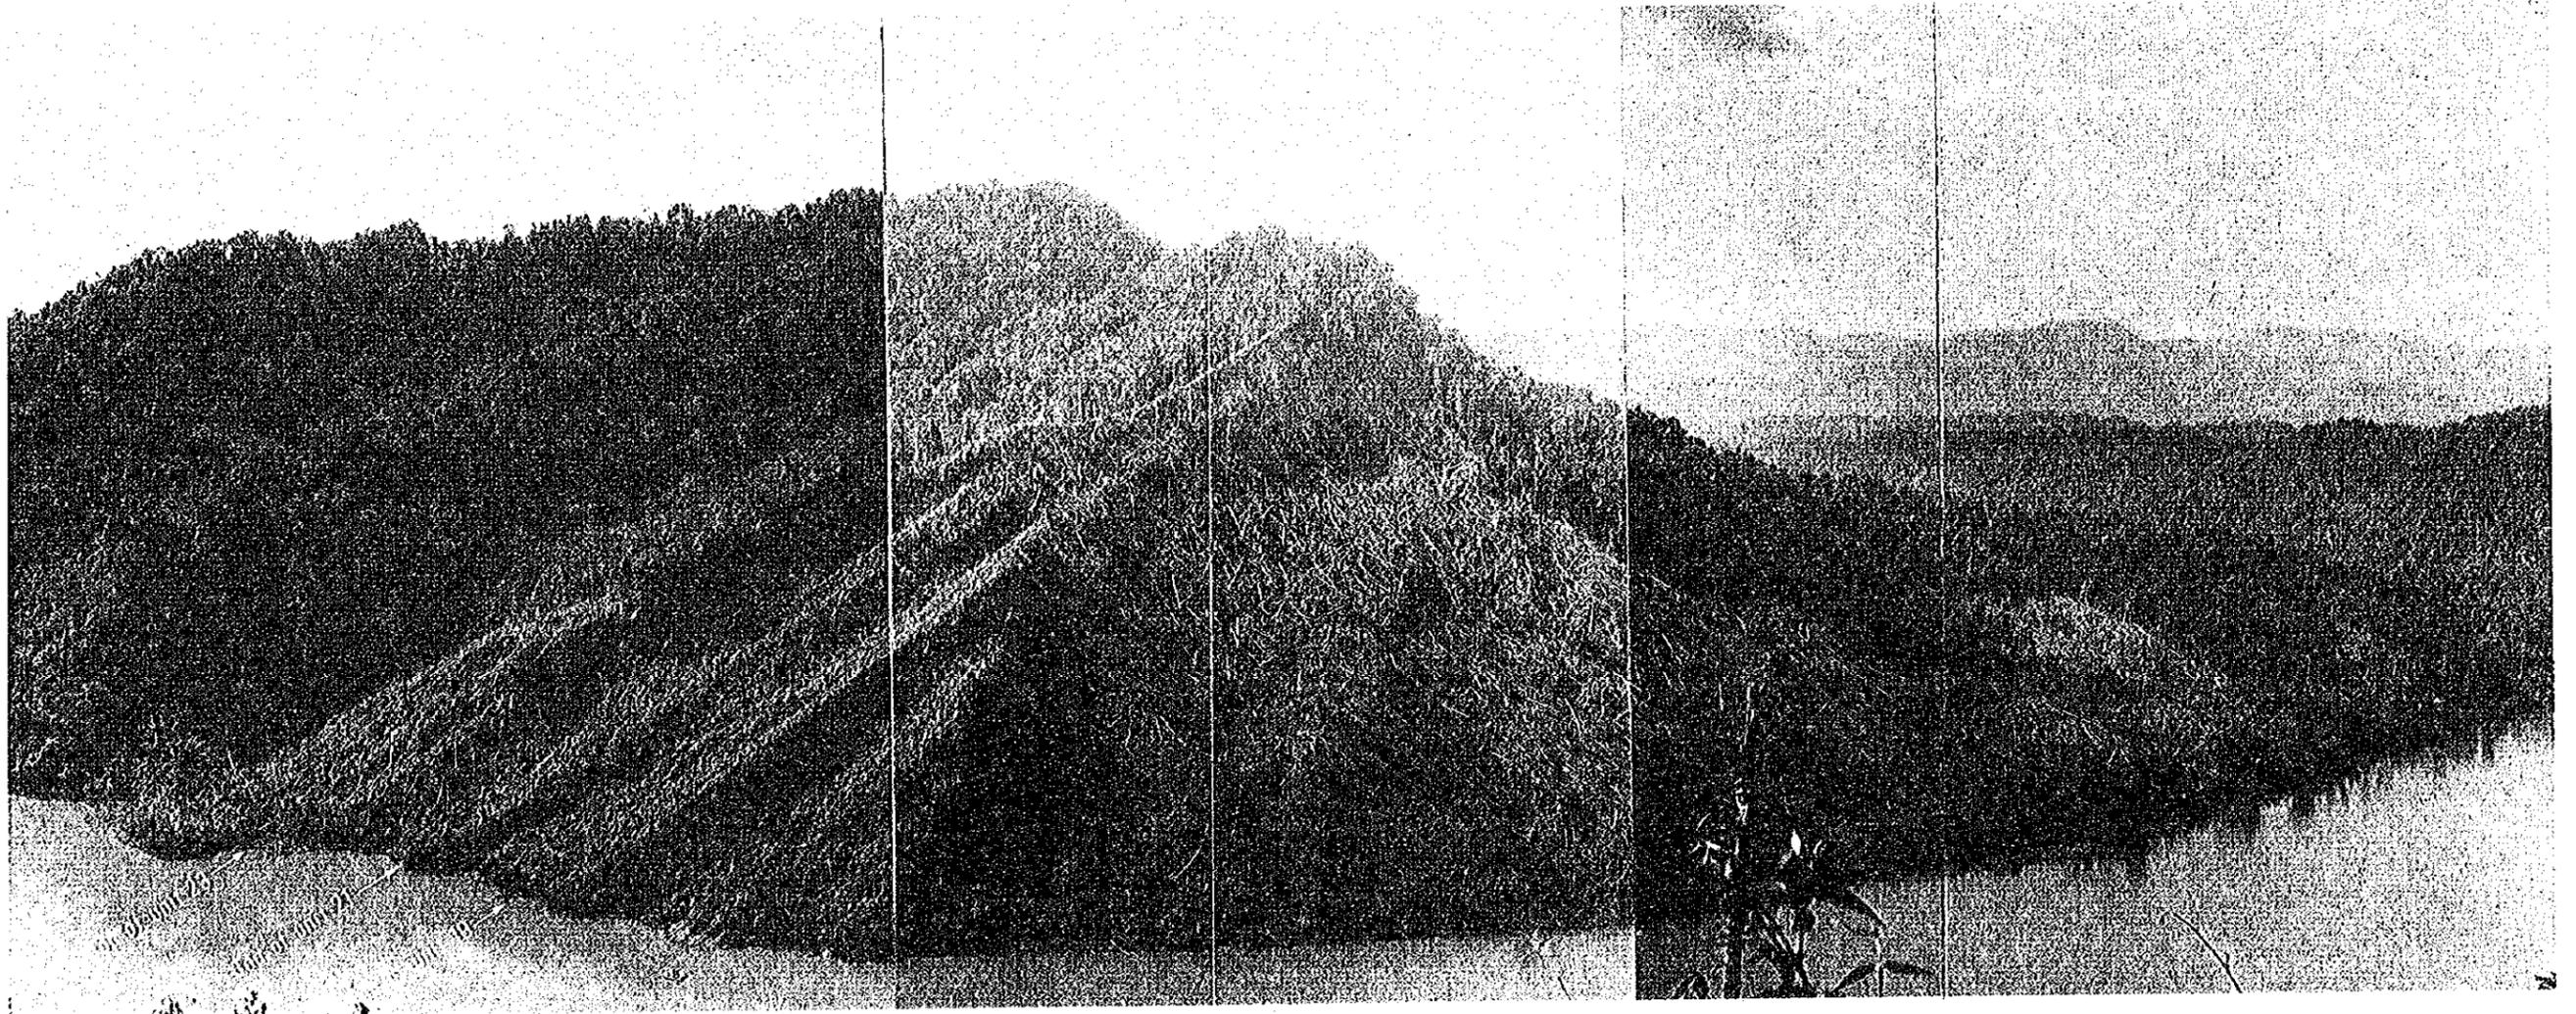
MAIN DAM, LEFT BANK, AND POWER STATION AREA

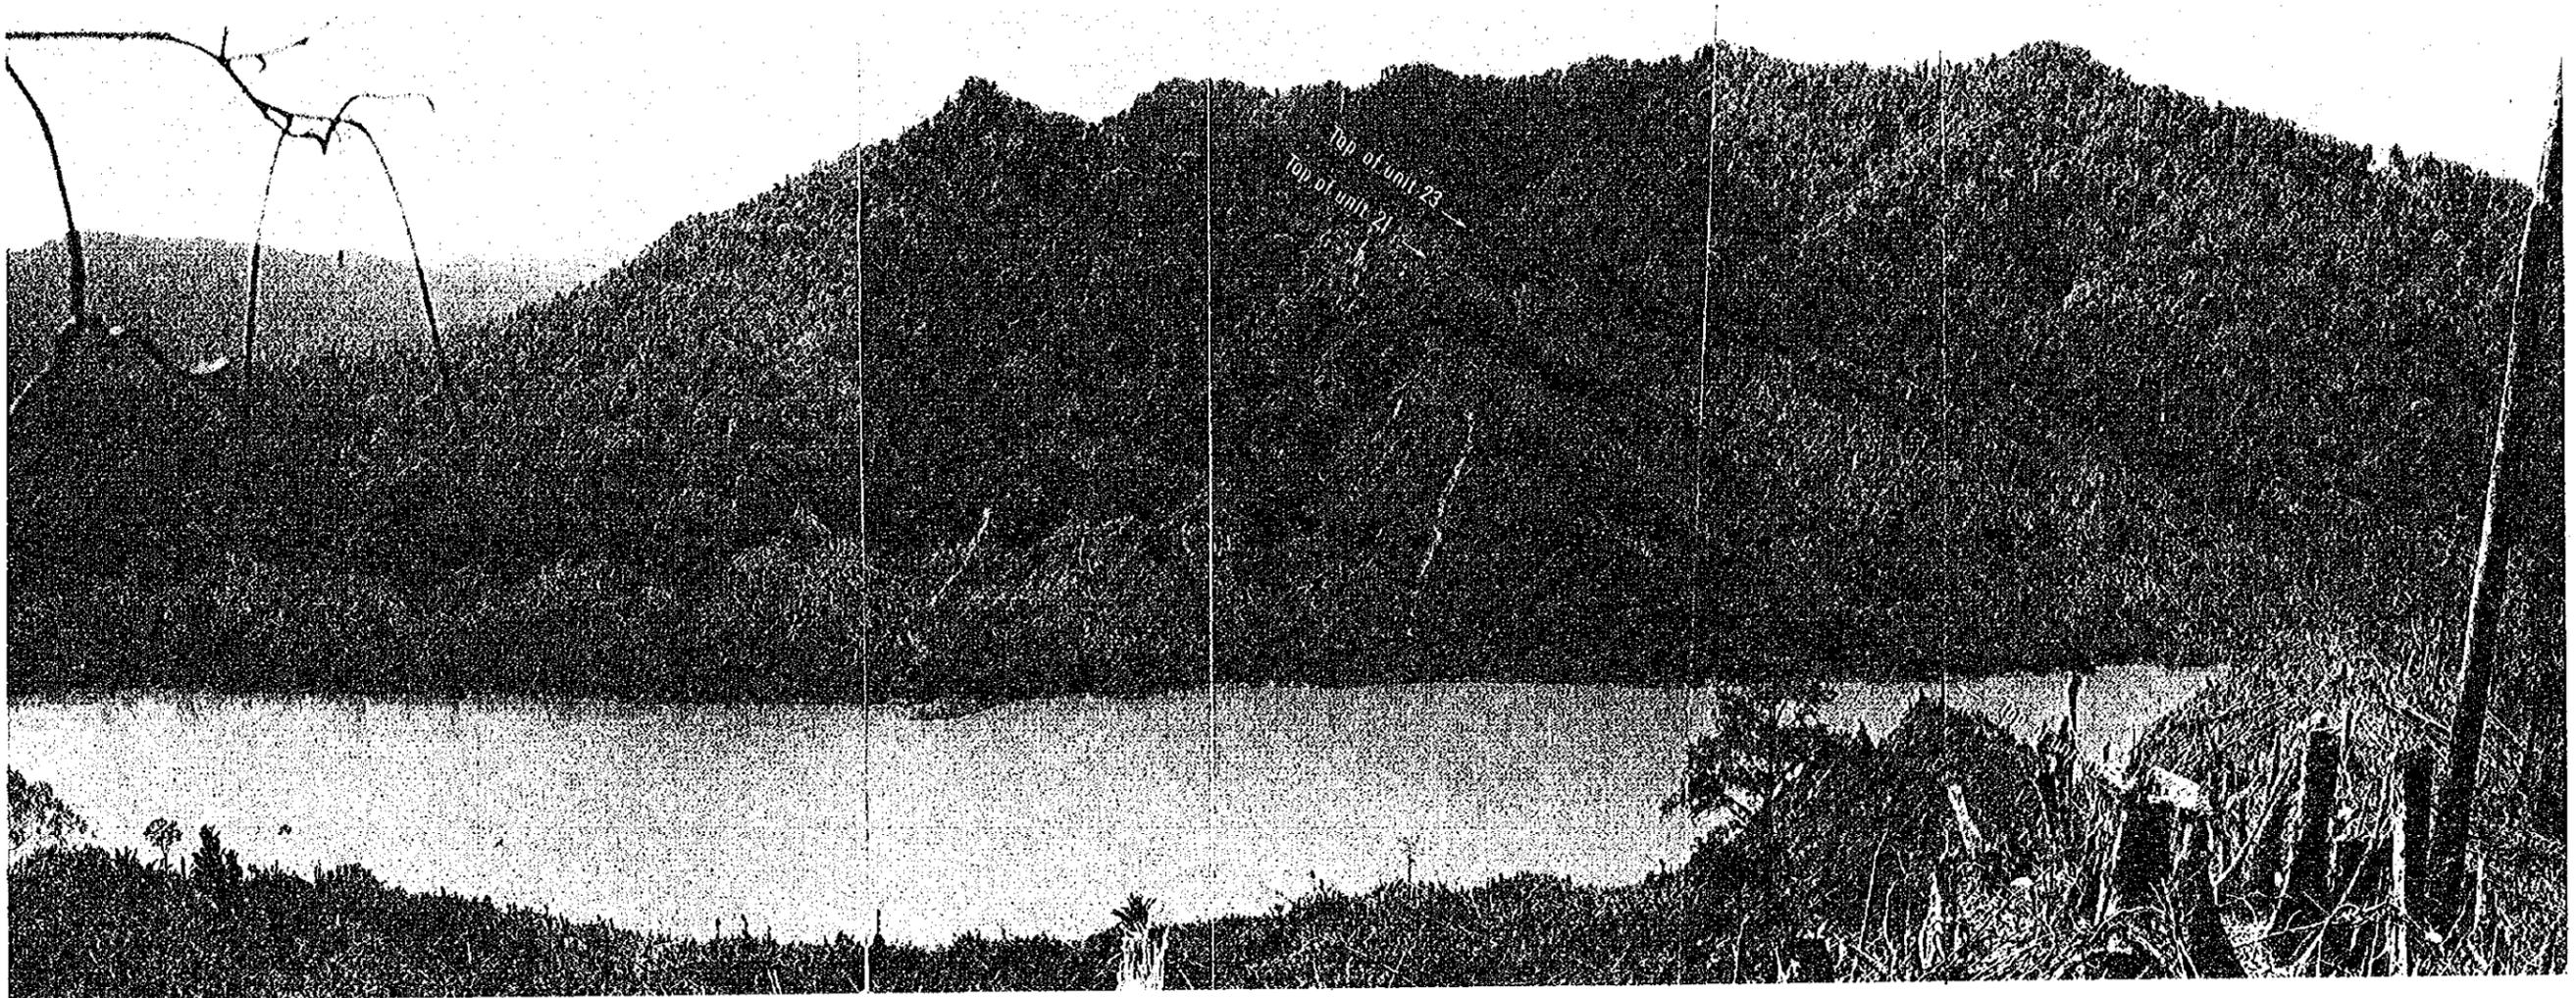
MAIN DAM, RIGHT BANK AND SPILLWAY AREA

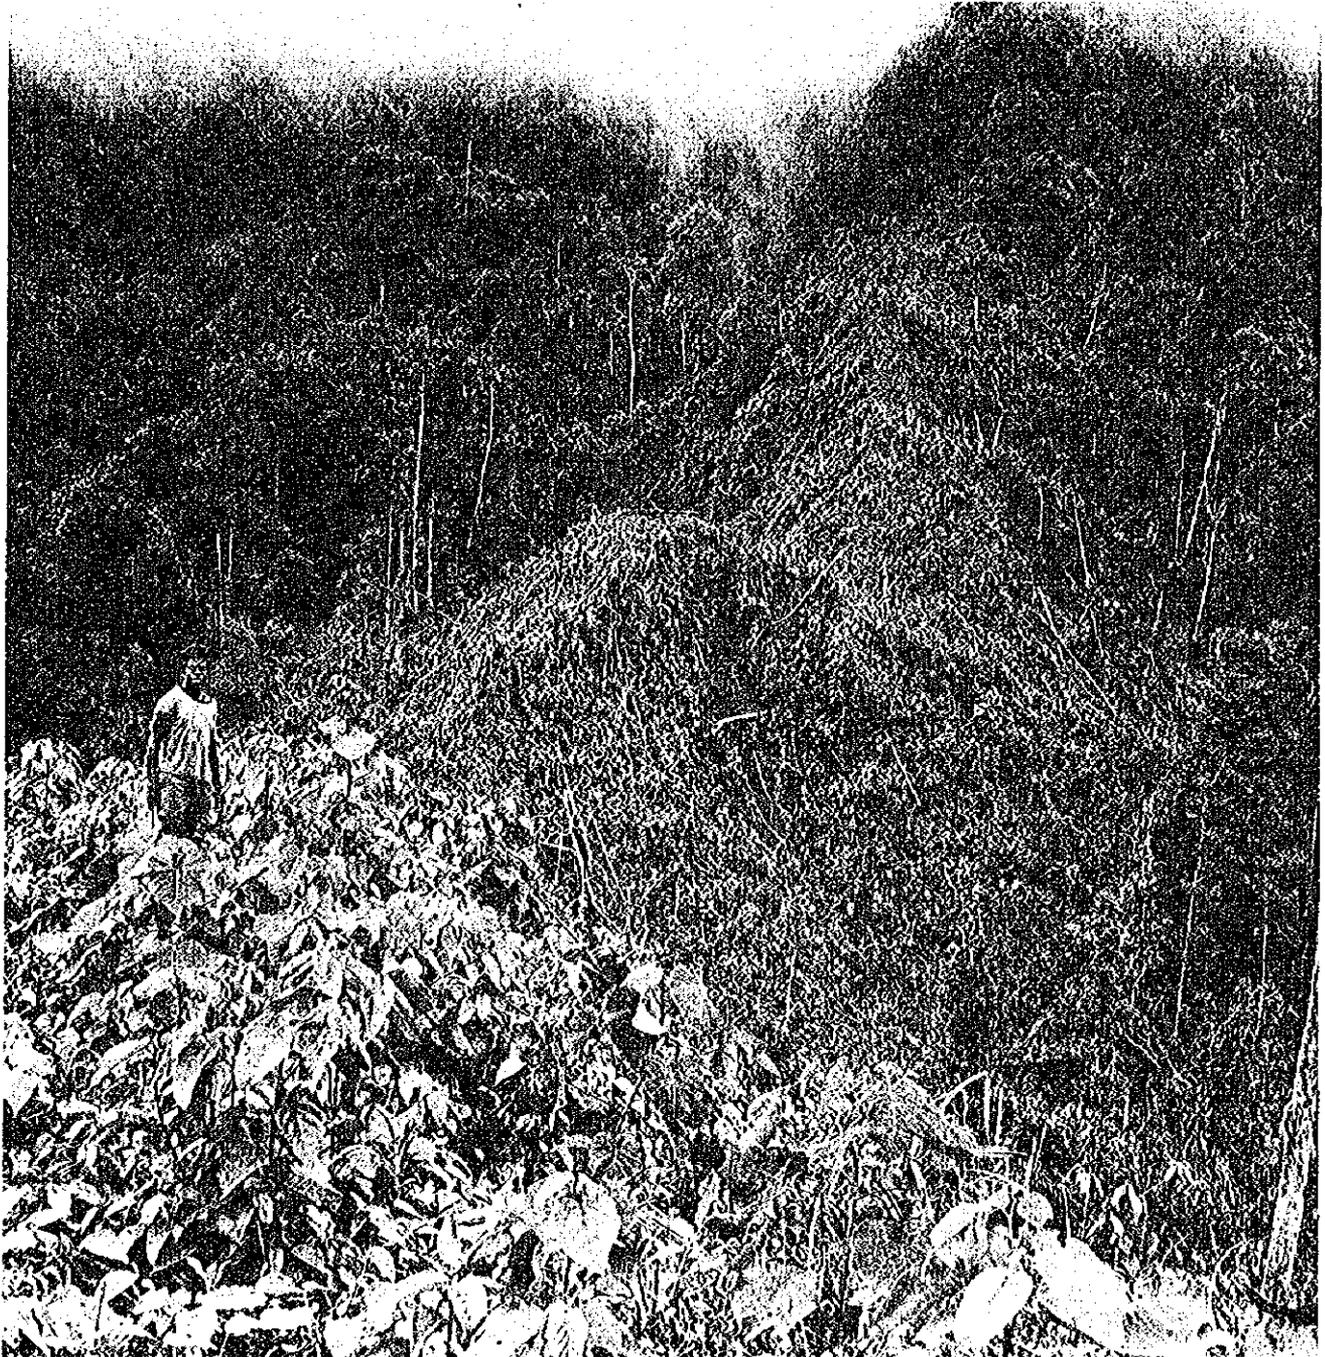
SADDLE DAM 1. Looking South from Peg PWD 21

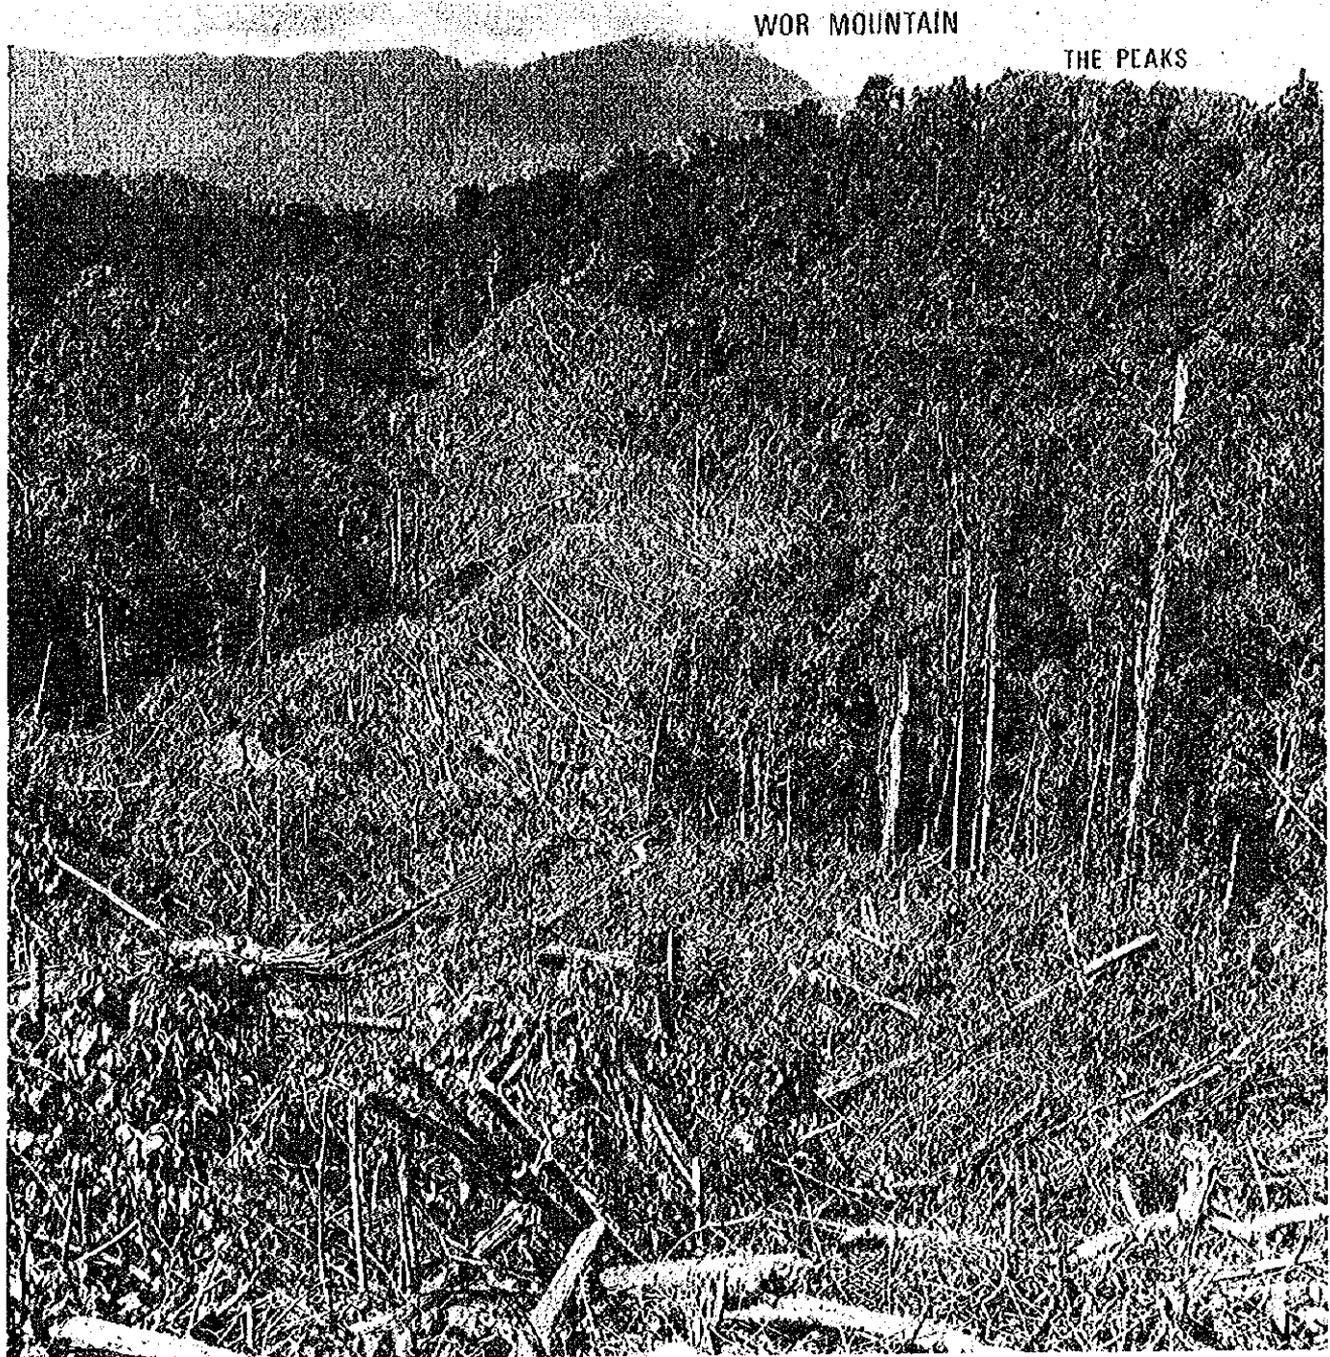
SADDLE DAM 3. Looking North-east to Wor Mountain and The Peaks from Peg PWD 92
