フィリピン国
カガヤンバレー地区地図作成事業
報告書

(第3年次)

写真処理
水準測量
現地調査

フィリピン国カガヤンバレー地区地図作成事業

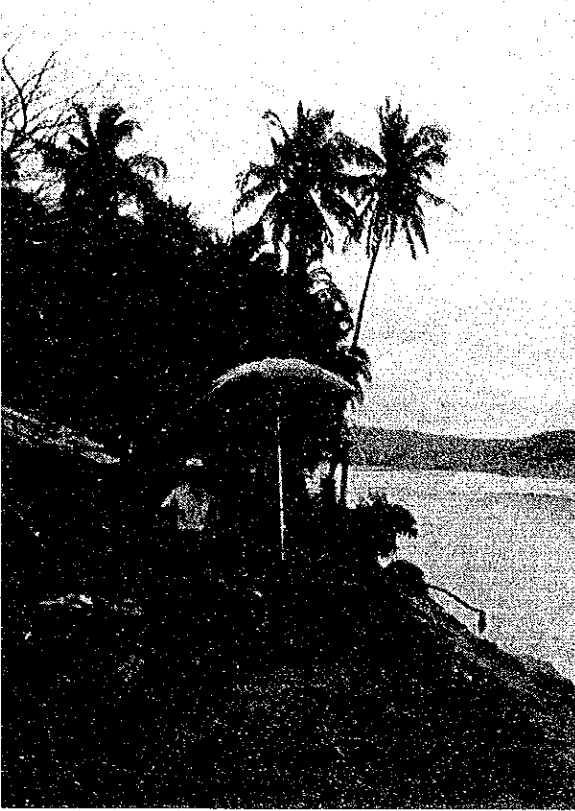
渡河水準測量

水準路線中、橋梁がなく通常の標尺距離(最大70m)で観測が出来ない地点6ヶ所について実施した。観測の実施に当り、各渡河点に測標を建設し、視準標は地上約2mの地点に回光器を整置した。

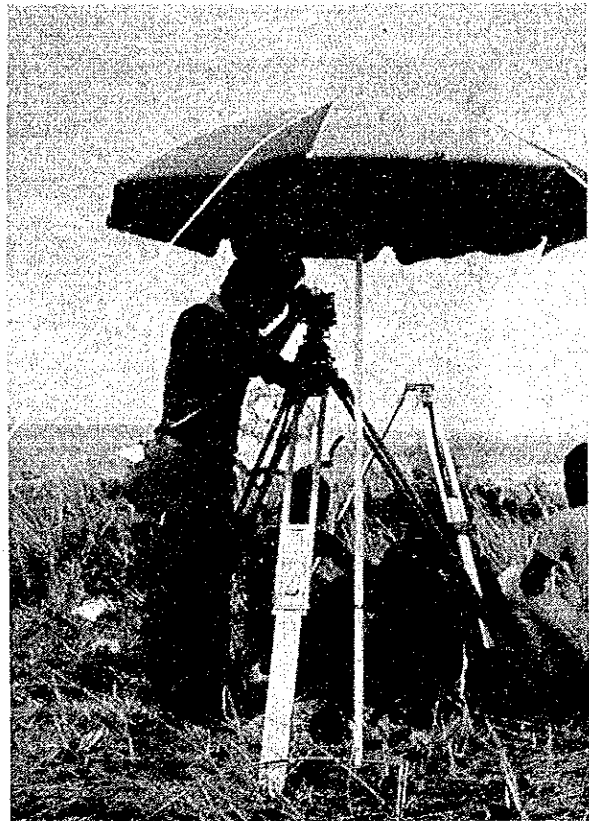
間接水準測量

地形的制約を受け、直接水準測量が困難な地区について実施した。間接水準は、鉛直角と距離を観測することにより標高が決定されるが、これと同時に水平角を観測すれば、座標値が求められ標定点として充分活用出来るので、後続の空中三角測量を考慮し、全路線について水平角の観測も実施した。観測点は全点密着写真上に刺針した。
