インドネシア国南カリマンタン州

ネガラ河上流域地図作成事業

報 告 書

(第 1 年 次 作 業)

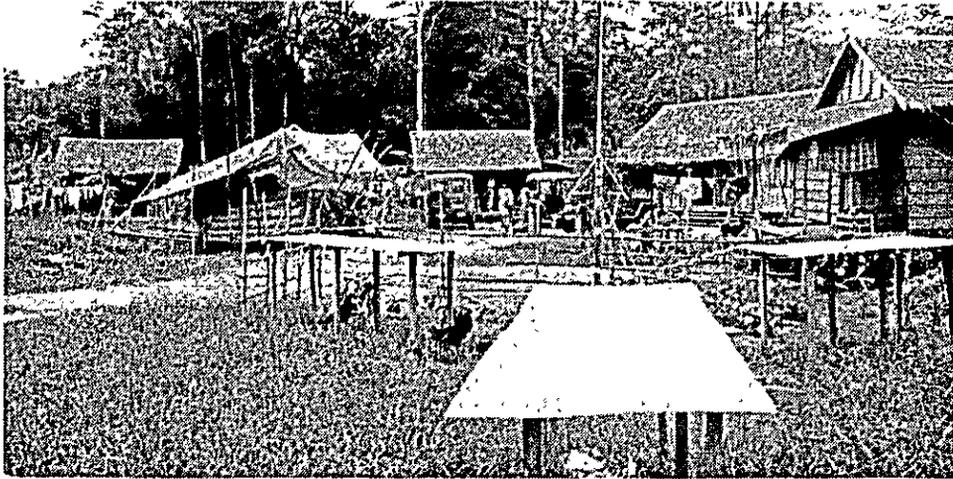
D-A 609 (NNSS 観測点No.9) 地点の
 全景と対空標識および観測用アンテナ。
 観測は中央部の小屋を借用して行い、水、
 食料等は毎日自動車で運んだ。

観測は幕営によったが、測点付近に遮蔽物がない場合には太陽熱が避けられず、観測機を置いたテント内が高温過湿となった。この高温過湿が観測機の作動不調の原因にもなると考えられるので、付近に民家や小屋がある場合には極力それらの施設を借用し、ない場合はベニヤ板等で仮設小屋を設置した。にも拘わらず、カセットリーダー等の故障が多く、受信・録音状況監視時には手動による操作等の為に観測はほとんど24時間体制となった。また道路の状況が悪く、進入・移動や食料等の補給には時間を要した。

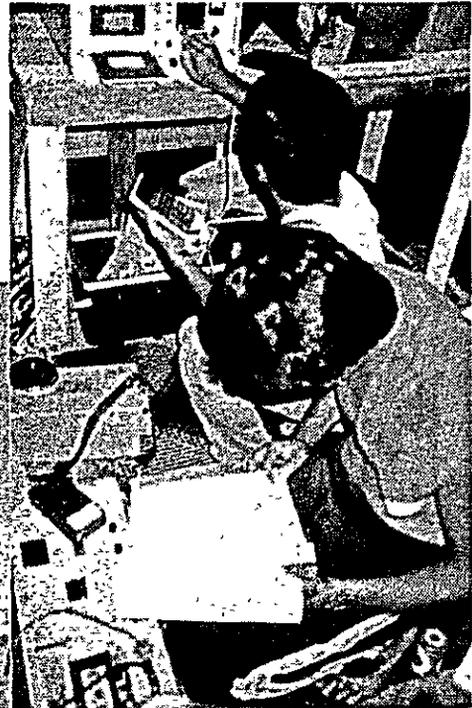
小屋内におけるNNSS 観測

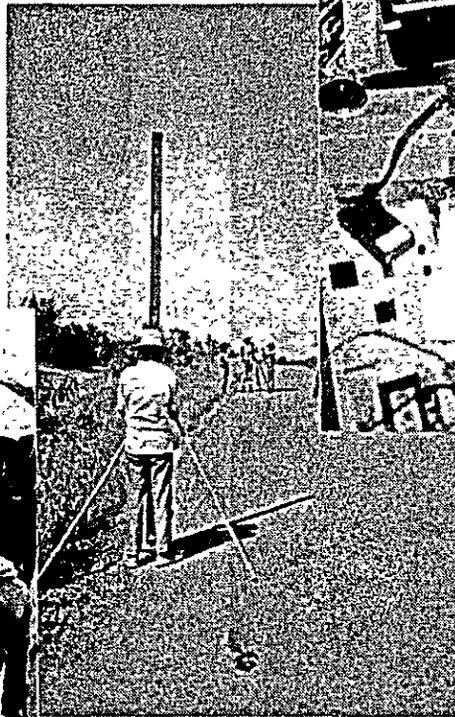
← 国道における二級水準
 測量。
 起状の大きい国道にお
 けるわずかな平坦部で
 ある。

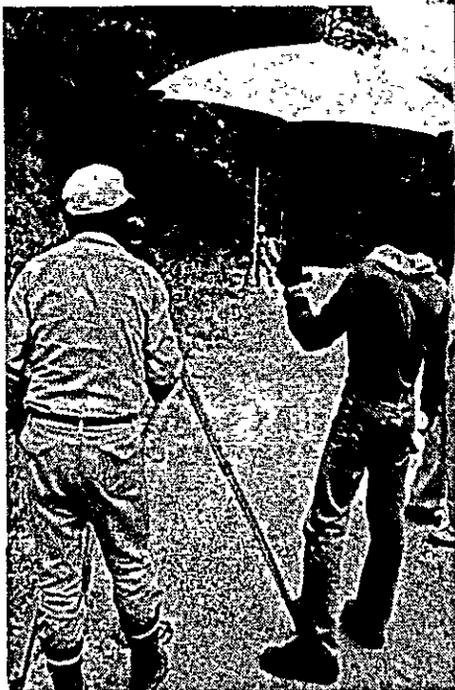
← カンパニー道路における三級水準測量

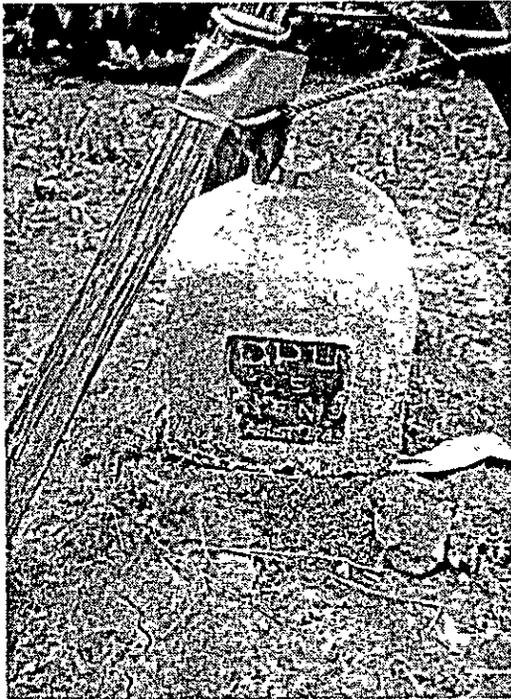
└ インドネシア側により本作業の
ために埋石された基準点

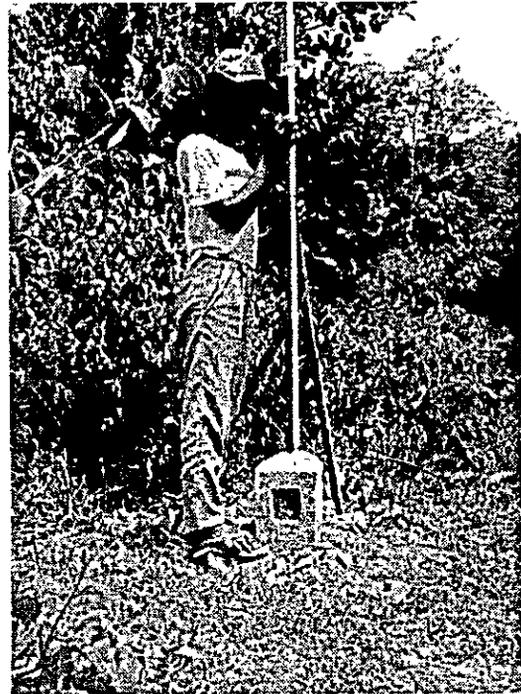
└ インドネシア側により本作業の
ために埋石された水準点

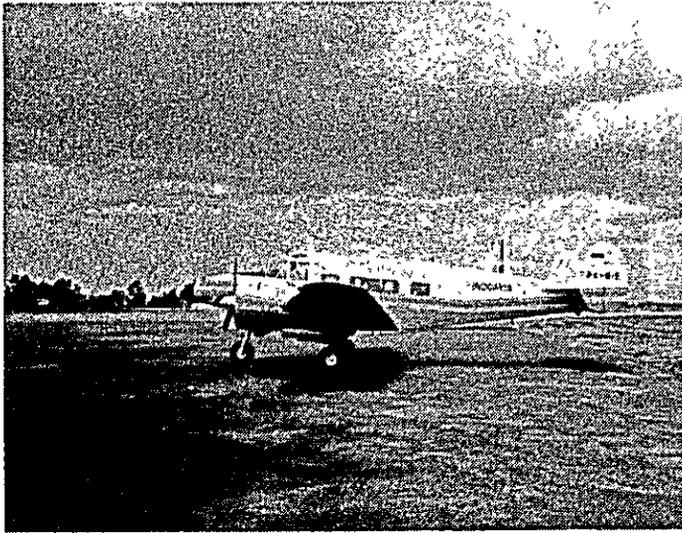
← パンジャルマシンのサムスティン・
ノール空港に滞在中の撮影機
(BEECHCRAFT SUPER H-18)

- ① 撮影機 : BEECHCRAFT SUPER H-18
登録番号 PK-BIE
- ② 航空カメラ : ZEISS/JENA MRB-A 9/2323
No. 243898/B
- ③ フィルム : KODAK PLUS-X AEROGRAPHIC 2402

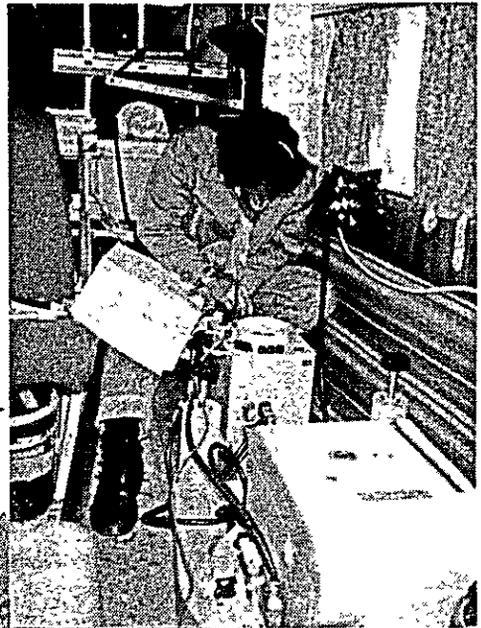
空中写真撮影の機内と航空カメラ →
(ZEISS/JENA MRB-A)

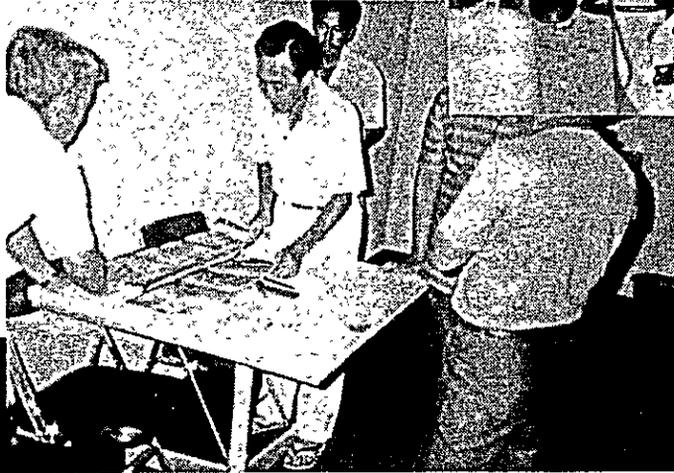
現地における空中写真
の検査と仮標定

標定用密着写真は、各コース毎に略モザイクを施し、これをテープで固定し、オーバーラップ、サイドラップ、雲、雲影、撮影範囲の確認、後続作業への支障等の有無を仮検査した。検査の結果、規定からはずれた場合には直ちに再撮影の指示を行った。

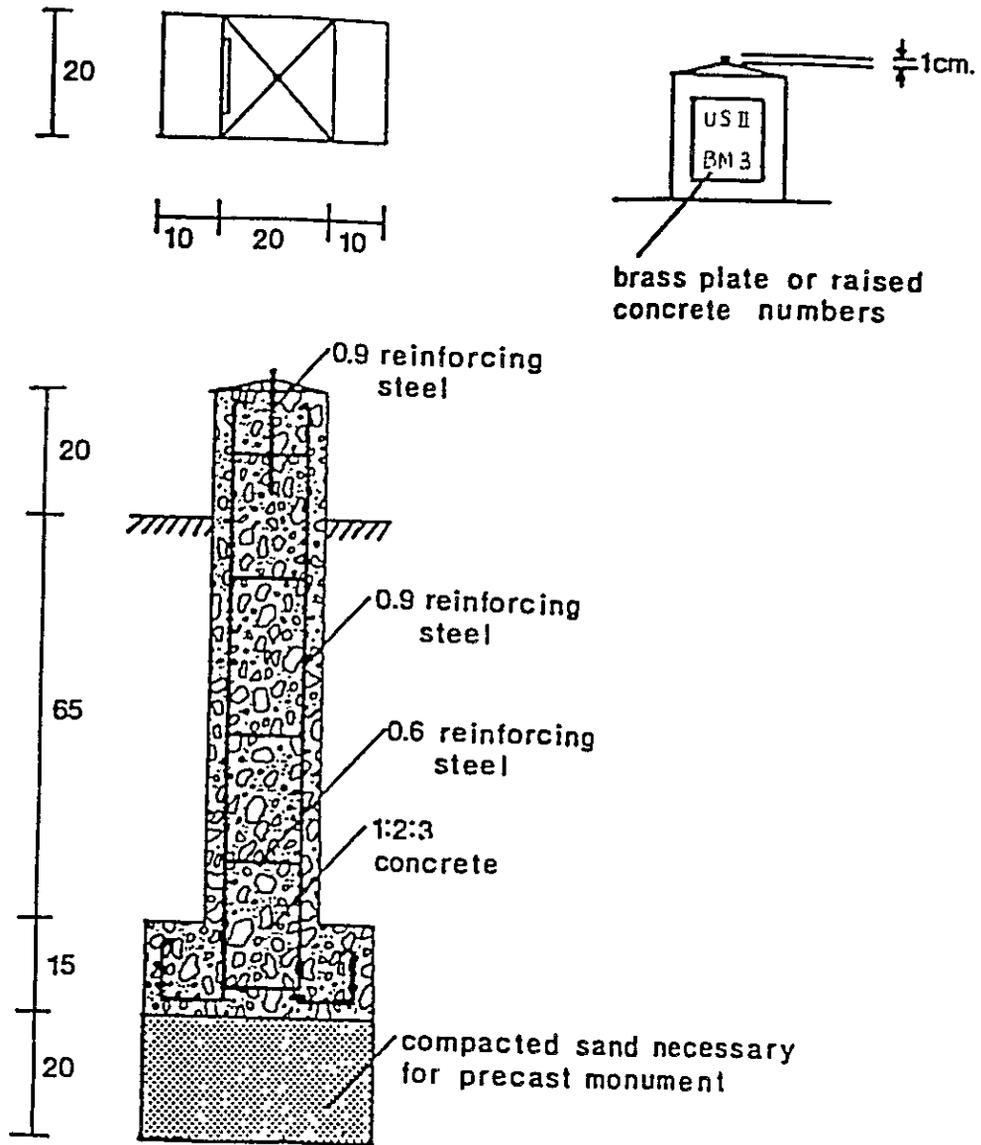
図-3 埋石の仕様

Monument design

Scale 1:14
Volume 0.046m³

標石は、図-3 の仕様により各々の埋石地点で作成し、設置した。

水準点の永久標識には、カウンターパート(インドネシア国公共事業省)により、人工衛星観測点の標石と同じ仕様で埋石が実施された。

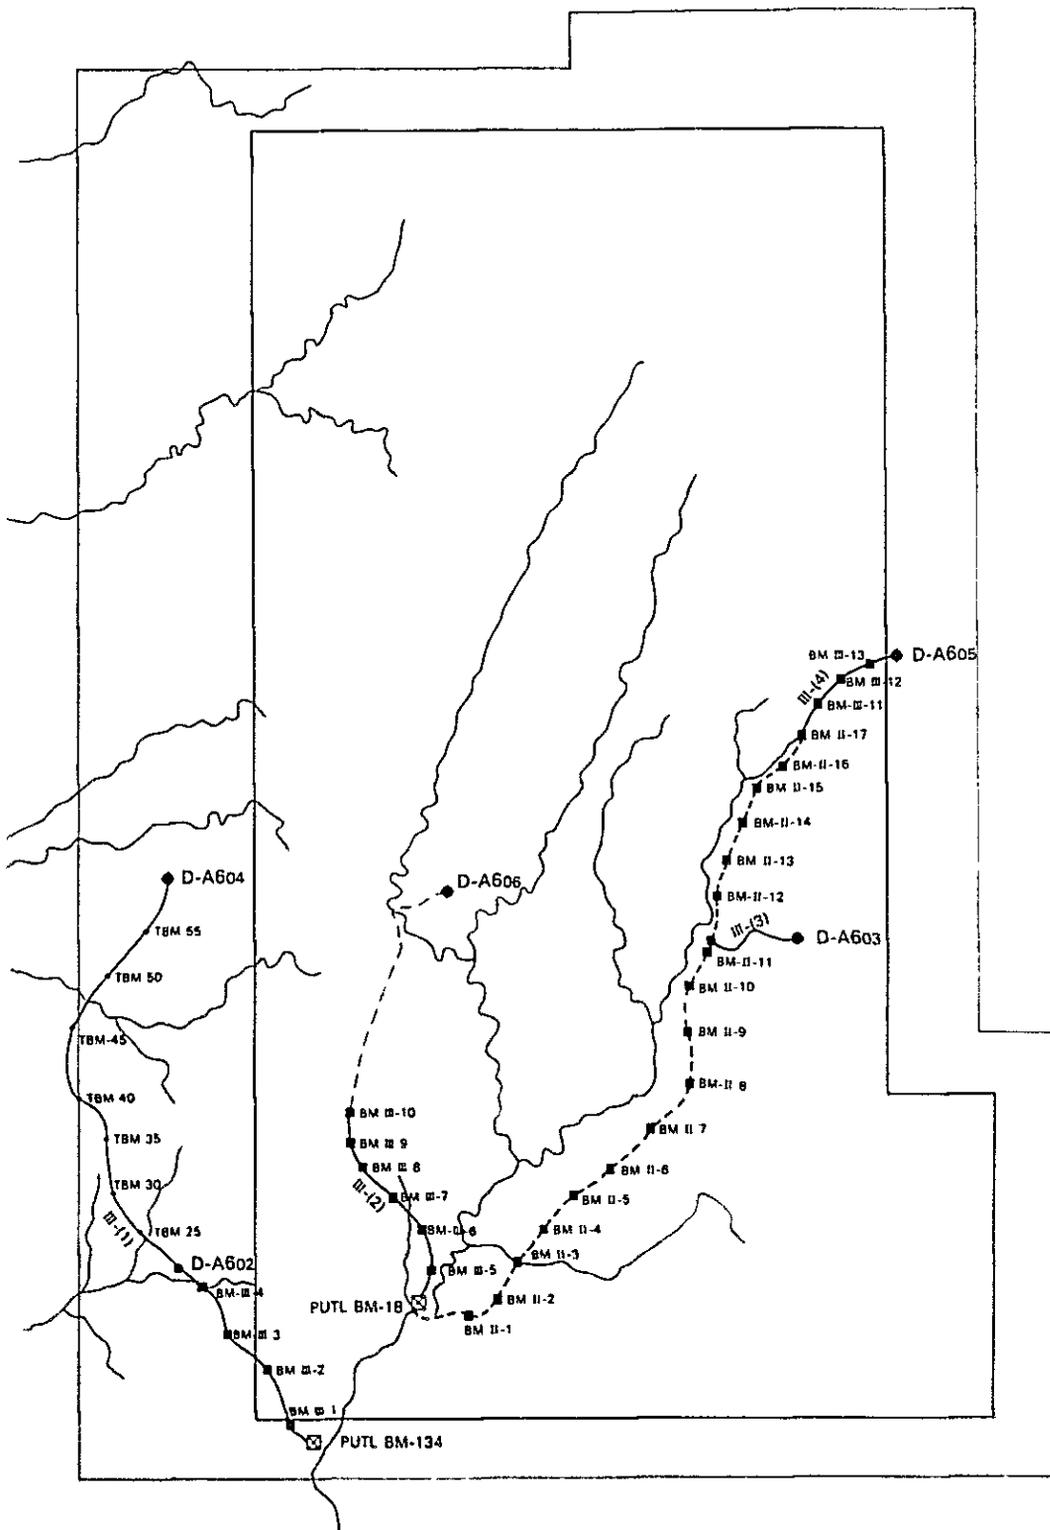
図-4 ネガラ河上流域基本図作成(1年次)水準測量路線図

| ☒ 既設水準点 | --- 2級水準路線 |
| ■ 新設水準点 | ———— 3級水準路線 |
| ● 人工衛星観測点 | - - - - 間接水準路線 |

3級水準測量は、タンジュンにある既設水準点及びこの南西約20 Kmのクルア(Kelua)にある既設水準点を起点とする路線のほか、2級水準路線からの引出し路線について実施した(図-4参照)。

間接水準測量は、3級水準路線の、U-BM-Ⅲ-10から人工衛星観測点D-A606(N S-7)に至る直接水準測量が困難な路線約2.2Kmについて実施した(図-4参照)。
