インドネシア国南カリマンタン州

ネガラ河上流域地図作成事業

報 告 書

(第 2 年 次 作 業)

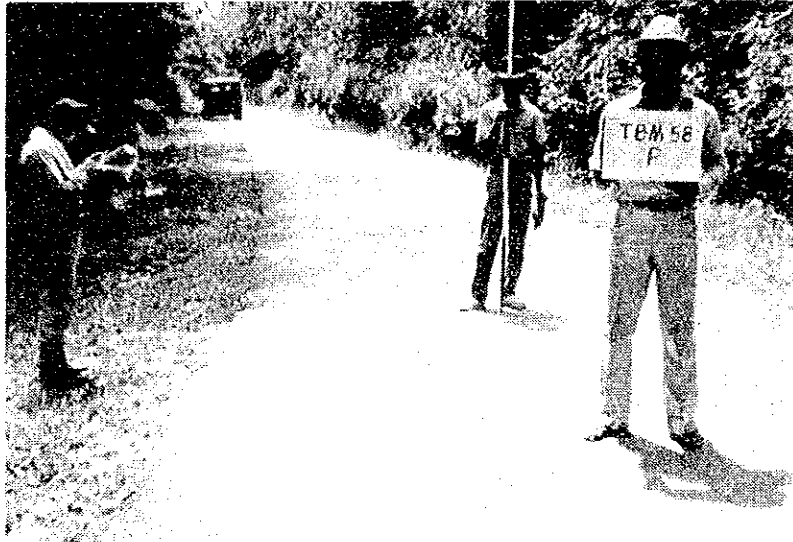
道路補測作業

タンジュン市内とムルンブダック市を結ぶ新設幹線道路平板測量。

- (4) タンジュン市とムルンブダック町を結ぶ新設幹線道路を平板測量にて実測し記入した。
