ラオス・タゴン農業開発計画
揚水ポンプ修理総合報告書

(別冊)

昭和52年10月

国際協力事業団
農業開発協力部

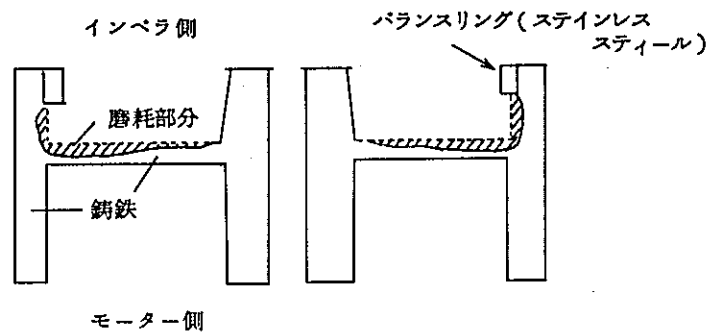
第1図 ケーシング磨耗状況図(ケーシング断面図)

a ケーシングの磨耗 (第1図および写真№1~№2参照)

河水は、濁水であり(乾期にはヤム澄んでいる)砂粒子を含んでいる。インペラーで高速回転を与えられた水中の砂粒子が、インペラーの上側に位置するケーシングの隔壁(厚さ15mm)の下面をこすり、磨耗したも

のである。(インペラー、ケーシングともに鋳鉄製)

この磨耗の甚だしかった1号ポンプは、ケーシング隔壁に小孔大きさ $3\text{mm} \times 10\text{mm}$ があり、内部に充填されていた潤滑油が流失し、代りに水と多量の砂がケーシングのみならずモーターの中まで入っていた。2号ポンプのケーシングも1号ポンプと同程度に磨耗が進んでいたが、まだ孔は開いてはいなかった(最も薄くなったところの厚さは 3mm 程度となっていた)。3号ポンプのケーシングの磨耗は、前二者に比べて遙かに軽かった。

ケーシング : 磨耗度が甚大であり、このまゝ使用すれば何時穿孔が起るかも知れないので、応急措置として磨耗部に硬質接着剤「ミラクル」を厚く流し肉盛りして再使用した。

4,000時間程度で穿孔するようでは何とも致し方がないので、材質および構造を改良した新しいケーシングを製作し、取替える必要がある。

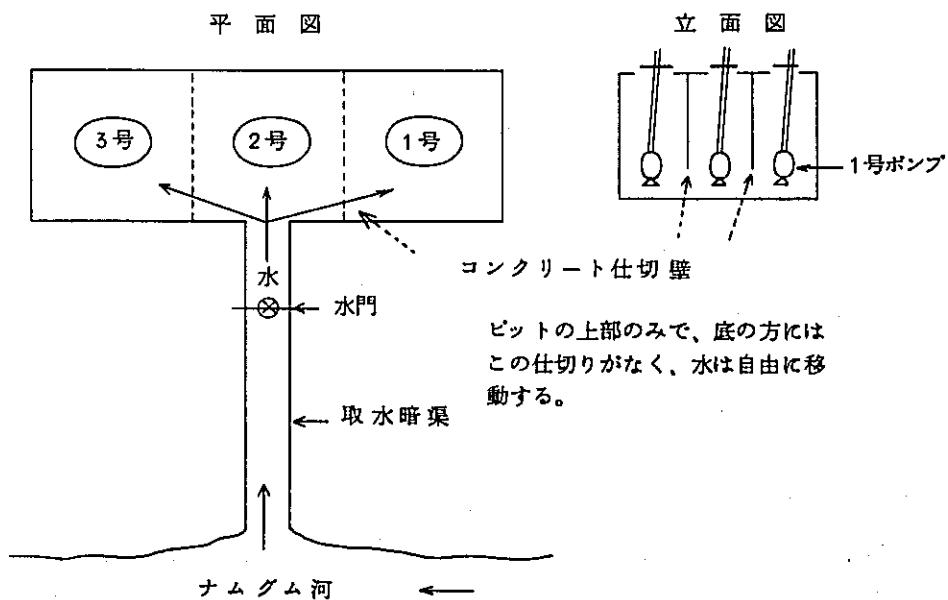
第2図 ポンプとビット

1, 2号ポンプと3号ポンプのケーシングの磨耗度の大きい差は何に由来するのか、明かにし得ないが、各ポンプの累積運転時間数に大差がないところから推して、河から導入された水の中の砂がポンプビット内で偏った存在をするのではないかと想像される。(ビット構造は第2図参照)

ピットの上部が3つに仕切られて夫々1台のポンプが据えられているが、ピットの底の方は仕切りがなく共通である。そのため、1台のポンプを点検するにしろ修理するにしろ、3台のポンプ全部をストップしてピット内の水を排水せねばならず、極めて不便となっている。しかも、この構造が据付位置による磨耗の不均等を起こしているのではないかと思はれる。その上、ピットが狭く、ポンプを架台に据付後ターミナルボックス内の結線作業が非常にやりにくい。

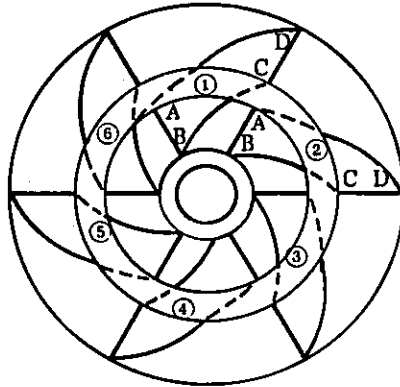
第3図 インペラー

b インペラーの磨耗 (第3図及び写真163～164参照)

インペラーの羽が磨耗して薄くなっているのであるが、その程度は、2号機が最も大きく、1号機と3号機は小さい。とくに3号機の磨耗度は軽微であった。

インペラーの磨耗には、ケーシングの場合と同様砂によるもの他に、化学的に犯されたのではないかと思はれるような凹凸が1部に見られた。

インペラー : 磨耗が進んでいたため、1号ポンプのインペラーを使用した。

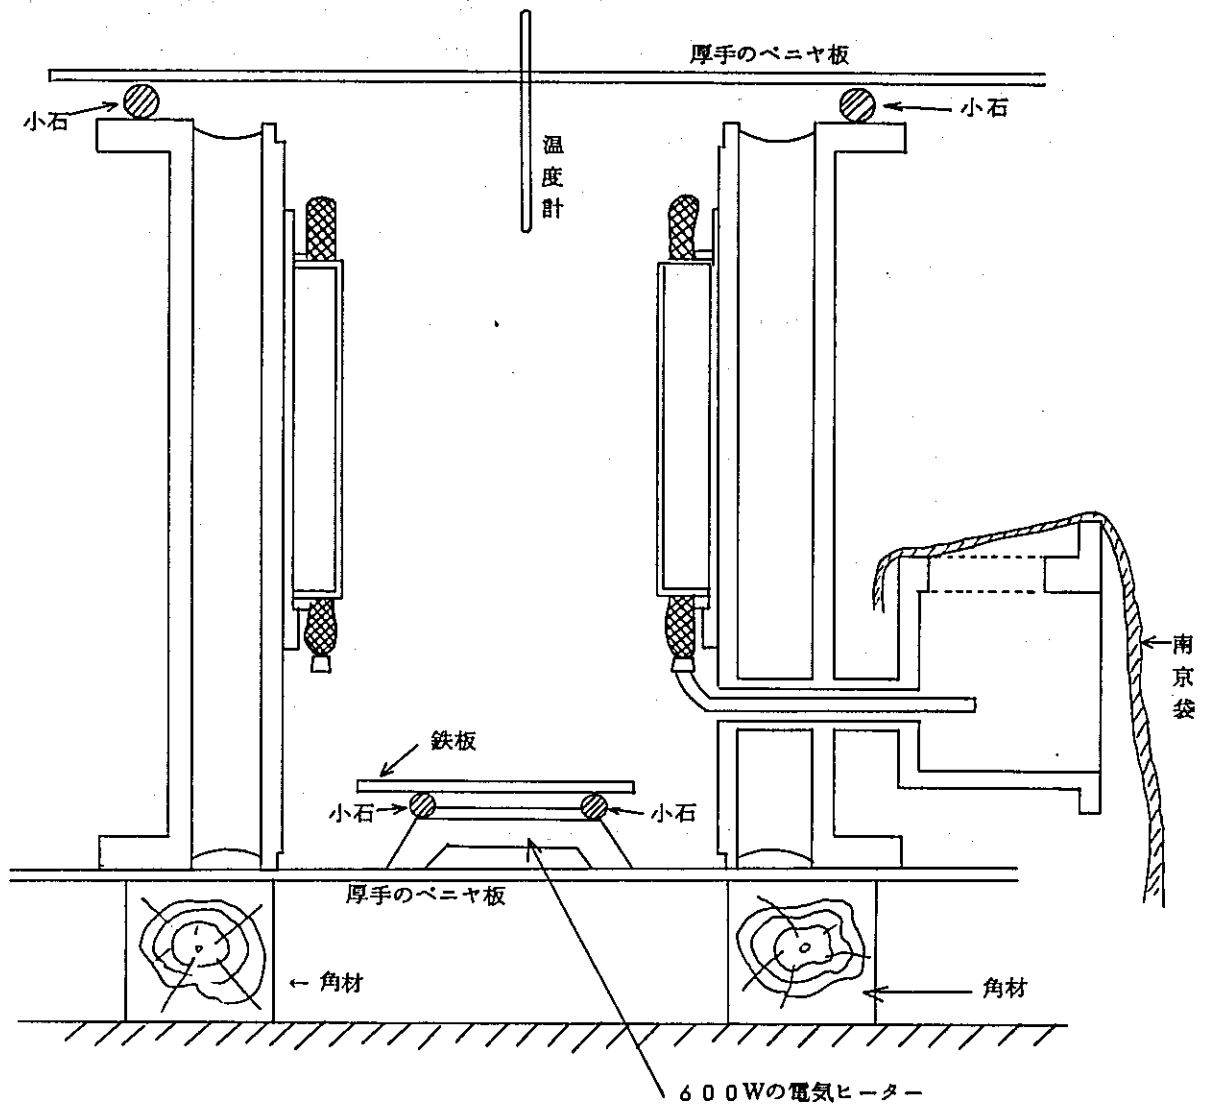
第 4 図 1 号機モーターの乾燥要領

第4図に示す通り、角材の上に板をならべ、その上にステーターを据付け、ベニヤ板でカバーした。ステーター内部の底の所に電熱器（600W）を置き加温熱源とした。ステーター内の温度は70°C程度に保つことにし、ベニヤ板覆いのスキ間を加減することにより温度調節を行なった。乾燥の程度はメガ測定により行ない、2000MΩを目標とした。

乾燥作業は8月31日より開始した。外気湿度が高い関係で乾燥の進みははかばかしくなかったが、9月中・下旬から急に進み、10月中旬で大体良好な乾燥状態となった。念のため、12月25日まで続けて乾燥作業を打切った。

〔注〕 乾燥に時間を要したのは、コイル被覆材の熱による変質を恐れて気温を70°C程度以下に抑えたためであり、後述の第2回修理の際には120°Cに保つたところ2日間で完了した。

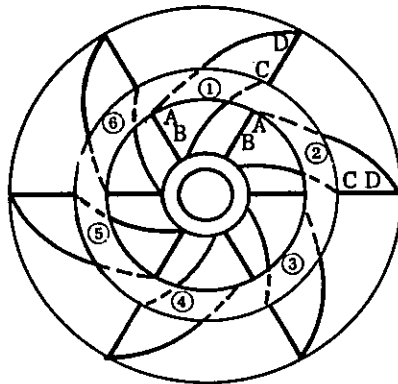
1羽根	2羽根	3羽根	4羽根	5羽根	6羽根
No 2	A 点	3.4	3.8	3.1	3.4	5.7	5.0
	B "	3.6	2.8	3.8	4.1	4.8	4.1
	C "	10.0	11.5	9.5	10.2	9.7	9.8
	D "	9.6	10.2	8.7	10.3	9.2	9.5
No 1	A "	6.6	5.1	5.7	4.6	4.8	6.5
	B "	4.7	4.3	4.8	4.5	4.2	5.8
	C "	10.9	10.7	9.2	9.7	9.8	9.5
	D "	9.2	9.4	8.3	8.4	8.6	8.7

測定点は羽根の先端より、約10mmの所で測定した。

以上より、インペラの吸込側が磨耗しており、最少2.8mmとなっている。(No 2)

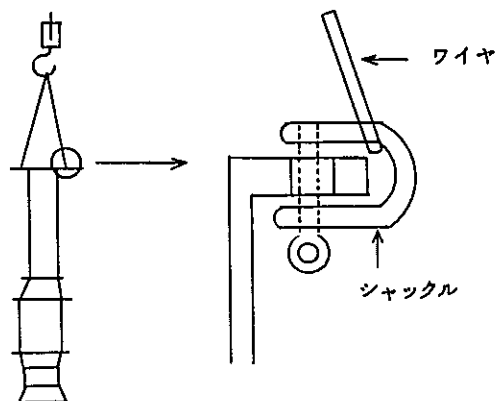
2-1-7 モーター、ポンプ及び揚水管(1本)の取外し、吊上、

① 左図の様に玉掛し、吊り上げる。

② ポンプ・ベース上まで吊り上げ、2本の角材の上にこれを置く。

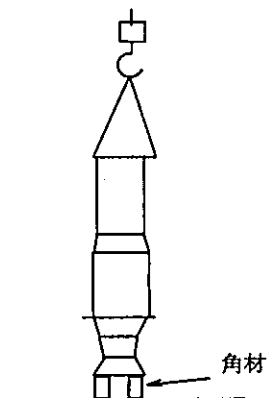
2-1-8 モーターと揚水管の取外

① 2-1-7で玉掛を外さず、フランジのボルトを外して、揚水管を外す。

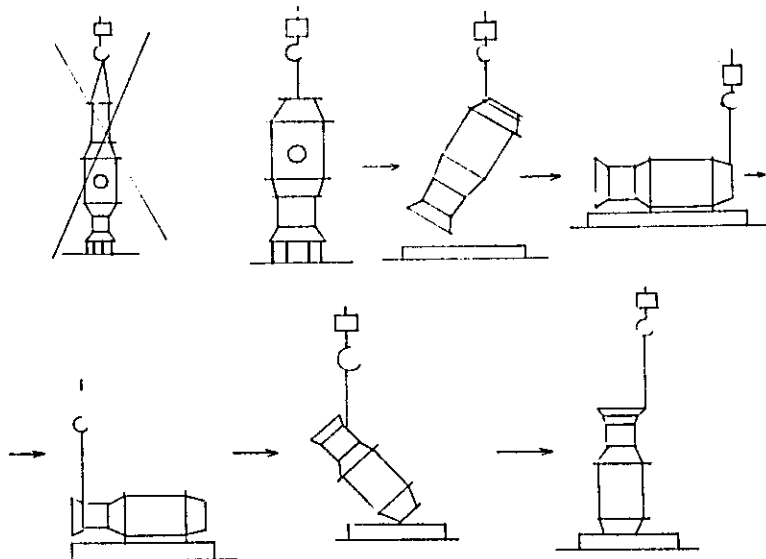
2-1-9 モーターとポンプを上、下逆にする。

下図の通り、玉掛し、角材を用いて行うこと。

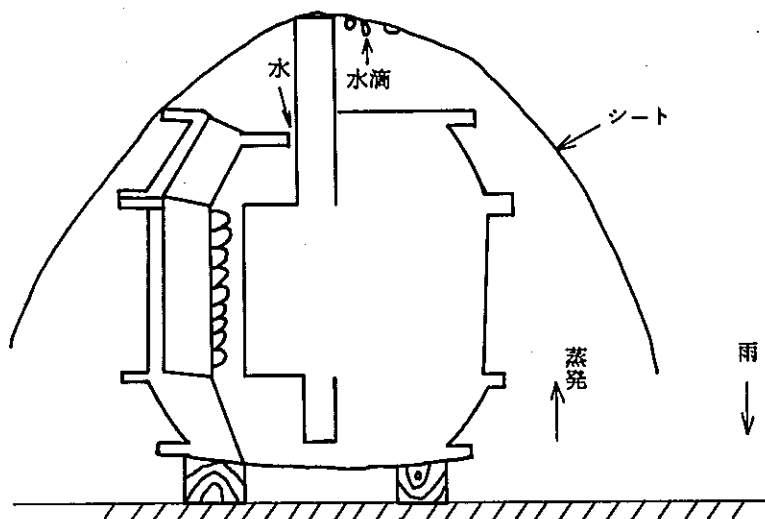
- 3台とも、組立完了後、気密テスト3回、30分行ない異常なし。
- ポンプ修理中、下図のように、雨水が蒸発し、モーターにナイロン・シートを被せていたので、これに、水滴が発生し、これがモーター内部に浸入したとも考えられる。

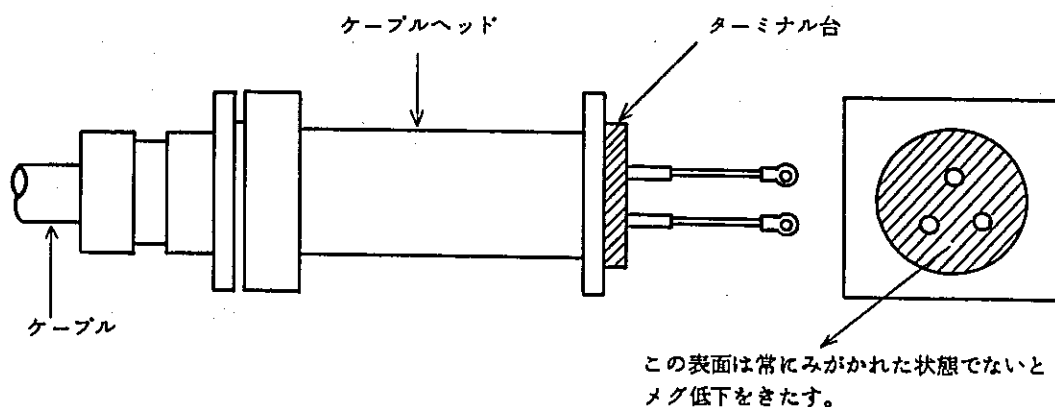
これはポンプの据付場所(地面下約15mのピット内で湿度が非常に高い。)と地上との湿度の違いにより、沿面絶縁抵抗が変化したものと考えられる。

ケーブルヘッドにおいて、沿面絶縁として一番低下し易いと思われるところは、次図に示すエポキシ樹脂製のターミナル台の表面である。すなわち、台の表面がオイルおよびスリーポンドにてぬれているところに吸湿性のじんあいが付着し、湿度の高いところではメグの低下をきたす。

1号ポンプについては、左側ケーブルヘッドのみを地上に引上げ、ケーブルの点検およびケーブルヘッドの点検を行ない、異常のないことを確認し、ターミナル台の表面を清掃、手入れを行ない、セットした。(ケーブル)+(モータ)にてメグ測定を行なったところ、U、V、W相共に8MΩとなり、ターボオイル注入後も変化しなかった。その後のメグ値の測定結果を下表に示す。

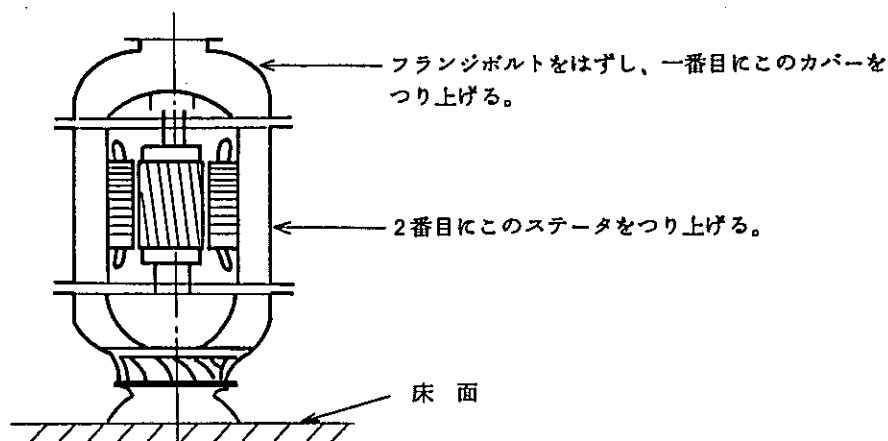
- 6.1 水門を閉じて、ポンプ据付位置より排水を行なう。
- 6.2 ケーブルヘッドおよびオイル管を取りはずした場合、ポンプ本体にはメクラカバーを取付ける。取りはずしたオイル管の両サイドにはじんあい、雨水などがはまらないように、テープにてシールする。
- 6.3 引上げたポンプは横にし、4 t 積以上のトラックにて修理場に運搬する。
- 6.4 モータの分解は下図のごとく、モータ上カバーおよびステータのみをつり上げる。ポンプ部分は分解しない。

カバーおよびステータは、フランジを水平になるよう、つりワイヤを調節すること。

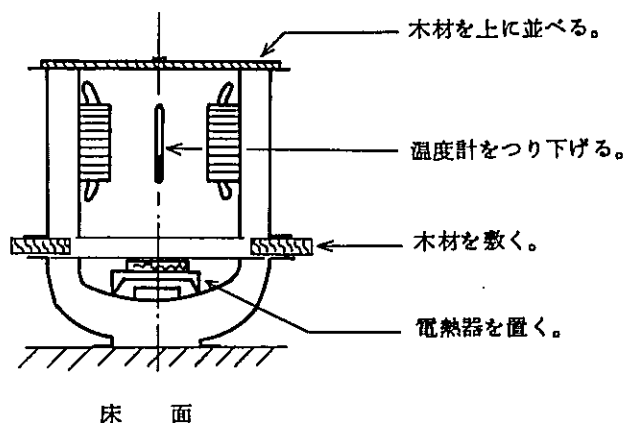
- 6.5 取りはずしたステータは、ガソリンにてステータコイルおよび口出線ならびに鉄心表面、その他内壁面を洗浄する。
- 6.6 ガソリン洗浄後、エアーブローイングを行ない、ガソリンの揮発のため1晩放置する。
- 6.7 乾燥は電熱器(220V、2K.W.)にて行ない、下図のごとくセットする。

- 6.8 乾燥温度は110℃～120℃とし、調節は上部の木材のすき間にて行なう。
- 6.9 乾燥中は1～2時間ごとに温度とメガ値を測定する。

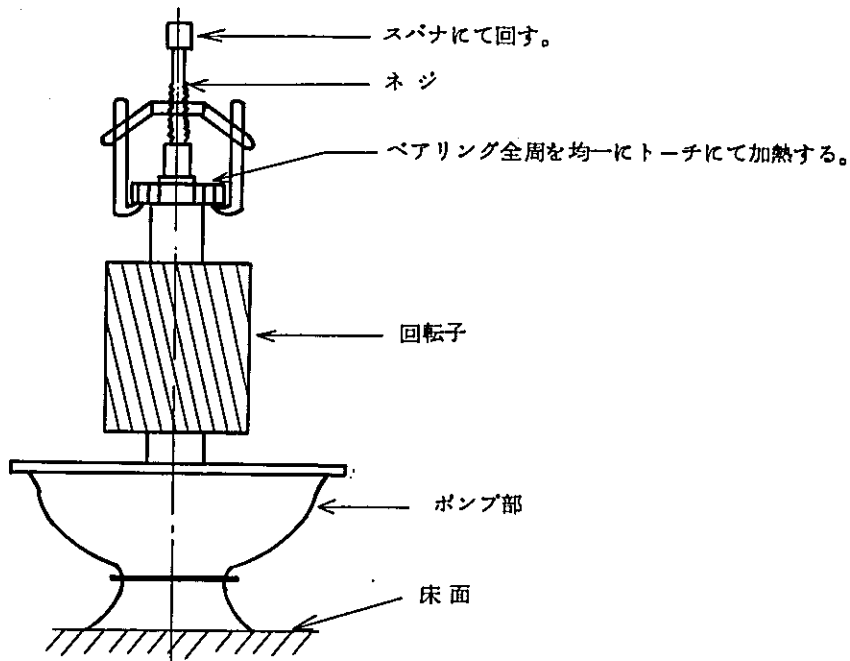
6.10 反負荷側ベアリングが少し異常音があったので、新品と取替えた。

ベアリングの抜き作業は下図のごとく行ない、新しいベアリングは電熱器上にて、100～120℃に加熱しそう入する。

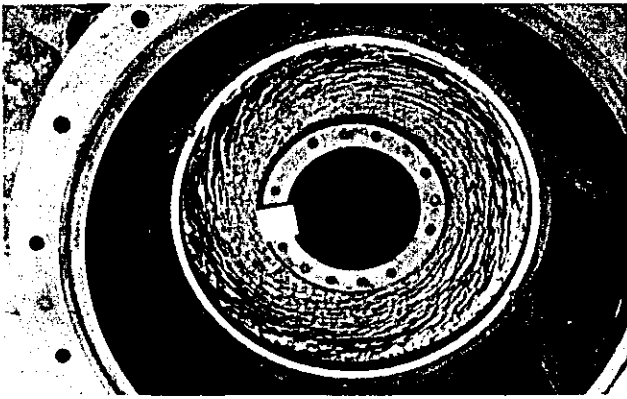
№1

1号ポンプのポンプケーシング、鋭利な刃物で削ったようになっている。削れ方は円の外側程大いである。ライターの横に孔のあいているのが認められる。
(3mm×10mm)

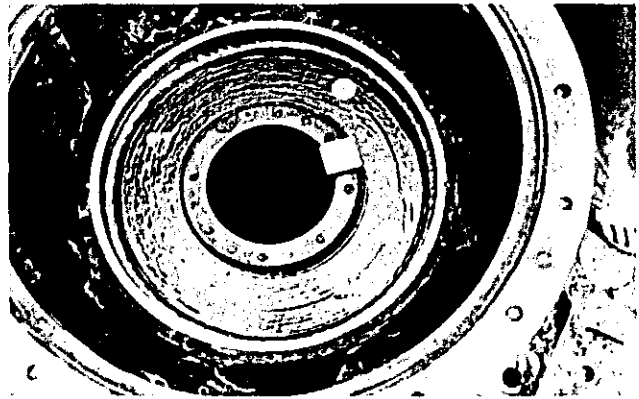
№2

3号機のポンプケーシング、多分製作時に入れたと思われる模様が残っている。
ただ、ステンレスリングの下ではかなりの削れが認められた。

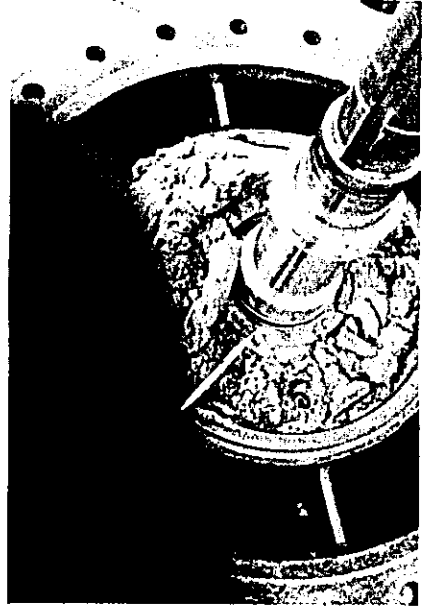
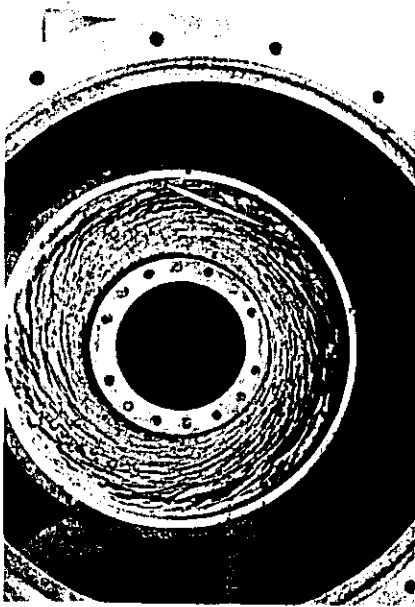
11.

ポンプケーシング(1号ポンプ)
このように削られており、シャープ
ペンシルの先に長さ10mm、巾3mm
程の穴が認められる。

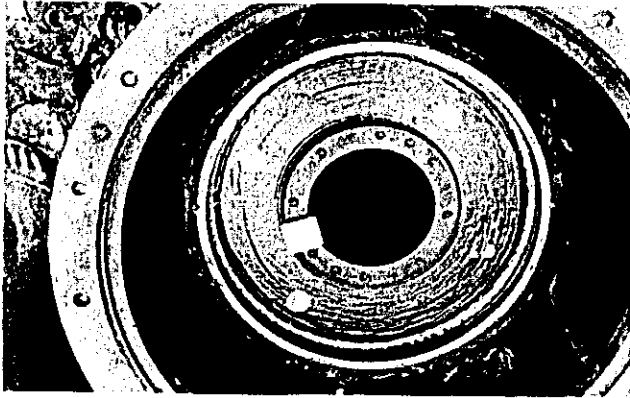
17.

上段は3号機、下段は1号機のポンプケーシングのチャンバーの相違。

3号機は製造された時とあまり変化はないと思われる。
