イスラマバッド上水道  
漏水防止対策調査報告書

昭和46年7月

海外技術協力事業団

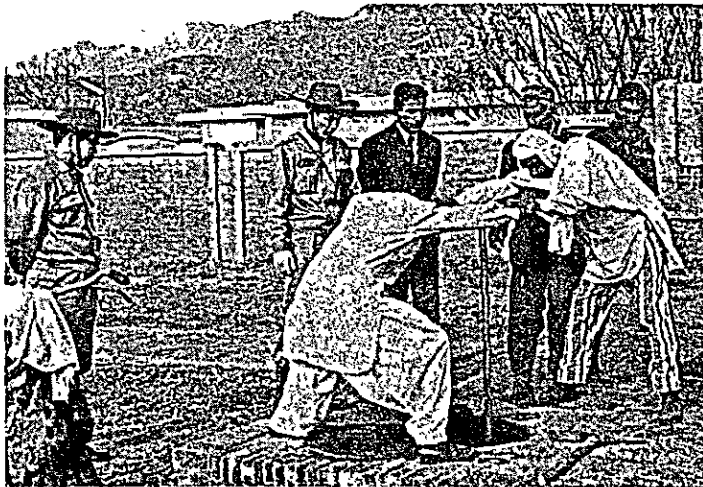
Works in the night  
on leakage detection

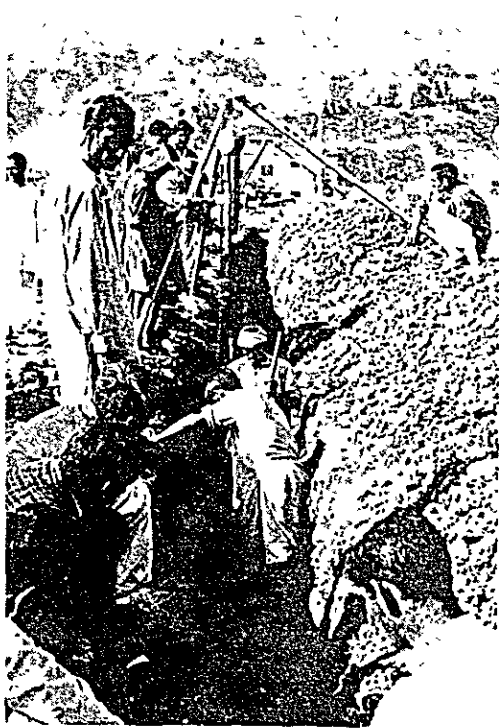
$\phi 9''$  distribution pipe  
replacement works in  
Islamabad  
March 1971

P R C Cパイプはほとんど10 feet おき位に漏水音が確認されたので、布設替えすることにし、日本政府供与の口径10インチDIPで、とり敢えず布設替えした。この区画だけでも布設替えの必要なP R C Cパイプは、まだ2,750フィートもある。鑄鉄管に発見された漏水はデブコンA（金門製作所販売）によつて短時間に修理された。

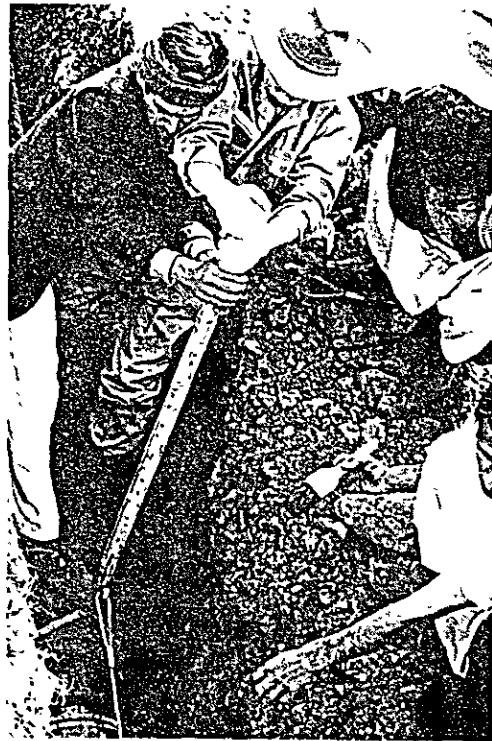
Pipe laying
