第4章 アルジェリアの建築行政の現状

第5章 建築物の被害及びその特徴

5-1 エルアスナム地震による建築物の被害の概要

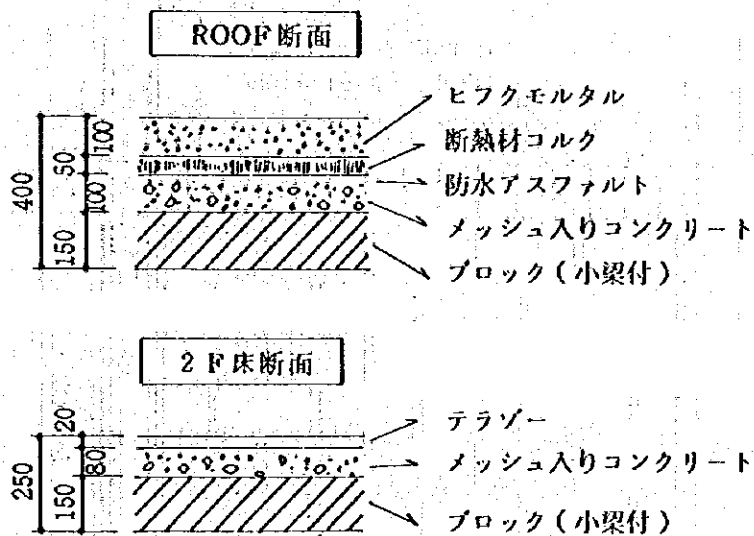
図4.8 東田地 床仕様

図4.8にエルアスナム市内東部住宅の床仕様を示す。

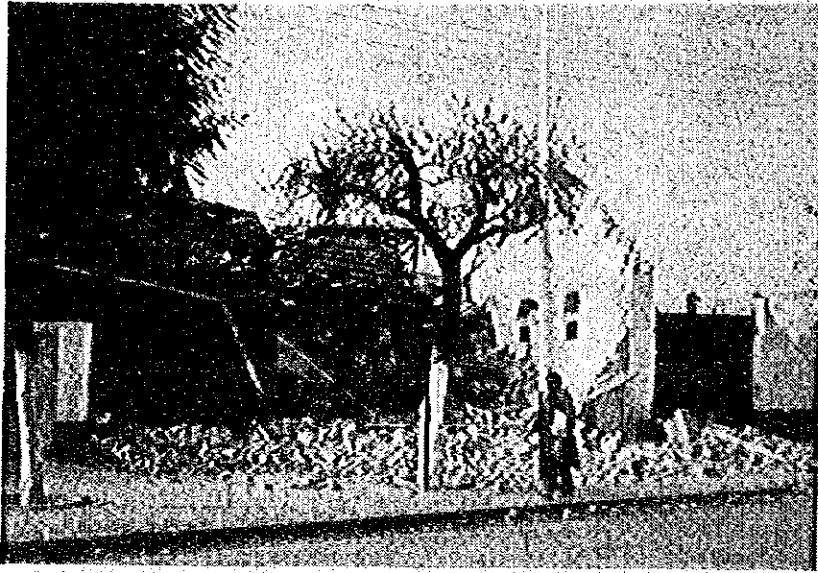
写真3 石造の民家は脆いこわれ方をしている

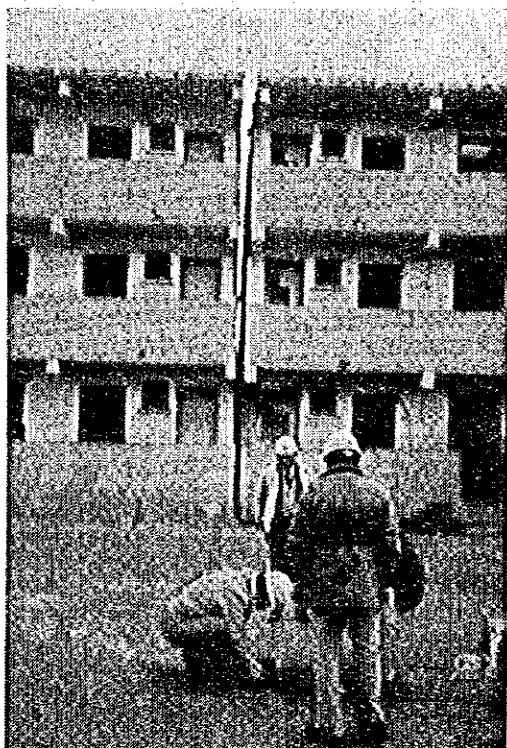
写真11

コンクリート系の建物は2.5
mごとにエキスパンジョイン
トを作るように指導されてい
る。振動でぶつかり合った形
跡のあるものが多く、被害を
大きくしている。

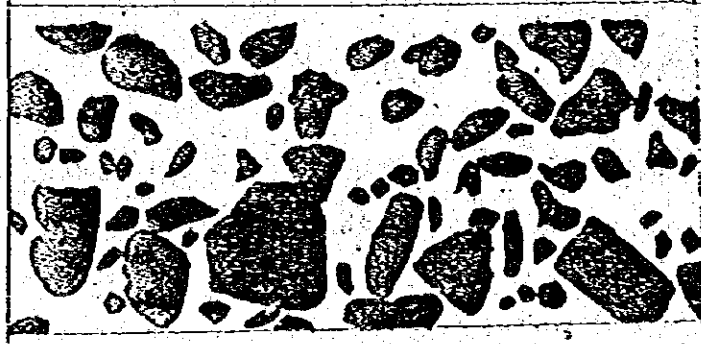
図 5.3 SEMPAC 製粉工場のコンクリートコア表面の粗骨材の分布

SEMPAC製粉工場: 粗骨材は砂利, 玉砕(砂利を砕いたもの), 砕石を混合しているようであり, 最大寸法は15~20mm程度と比較的小さい。また, 粒度分布も比較的良好と思われる。細骨材も川砂礫であり, 粒度分布も特に悪くない。

骨材の材質そのものは, 特に問題ないと考えられるが, 上記のように粒度に問題があるといえる。なお, コアの表面で切断されている粗骨材断面を図5.3, 図5.4に示す。
