ケニア東部地区地図作成事業報告書

(第二年度)

昭和53年3月

国際協力事業団

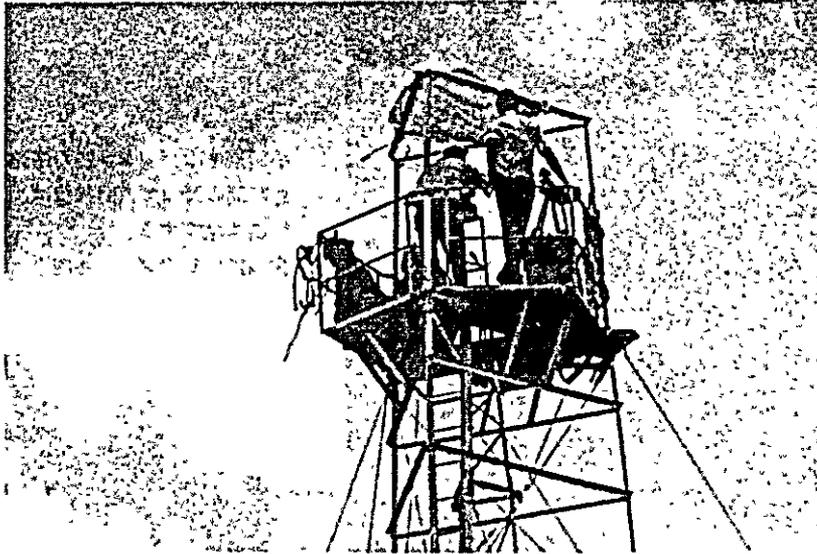
二等多角測量の観測風景

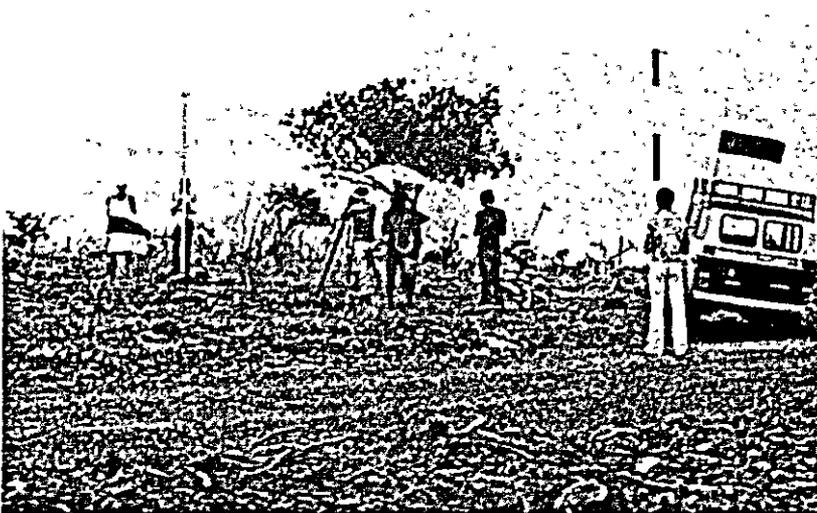
二等水準測量の観測風景

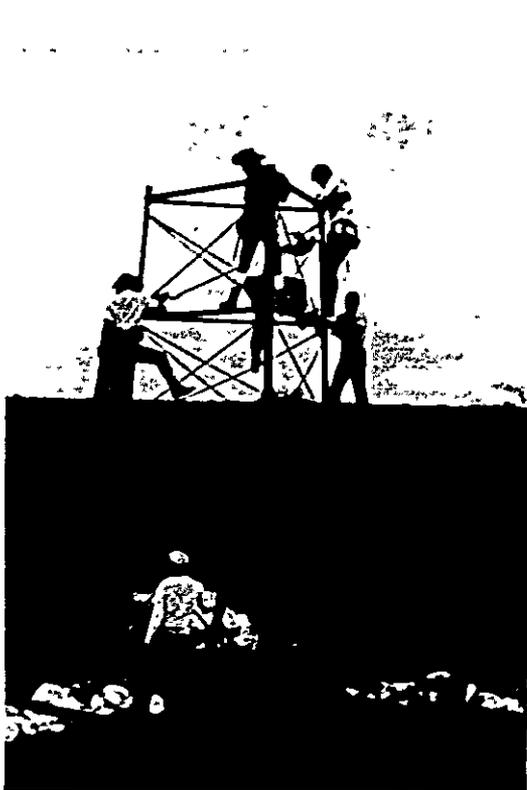
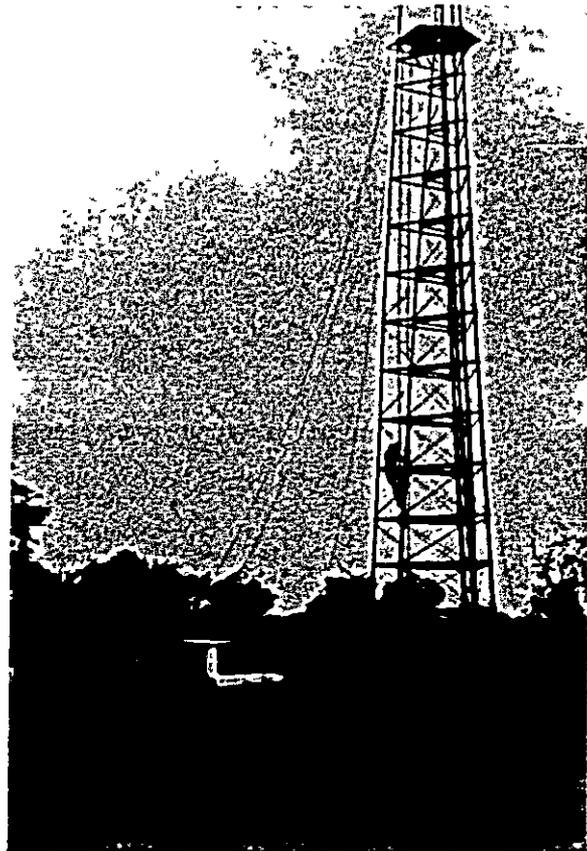
二等多角測量に使用した20m高測標(ビルピタワー)の建設

高測標は、鉄製ビルピタワー（高さ20m 2基、15m 2基）4基を、日本で購入し現地に給

高測標の運搬には、一基当たり約4 tの重量が有るため、大型車輛が必要であった。大型トラックは、マリンディで10 t車をレンタルして使用した。

高測標は、20 mと15 mのタワーを交互に使用したが、今回の測地内では、丁度適当なタワー高であった。

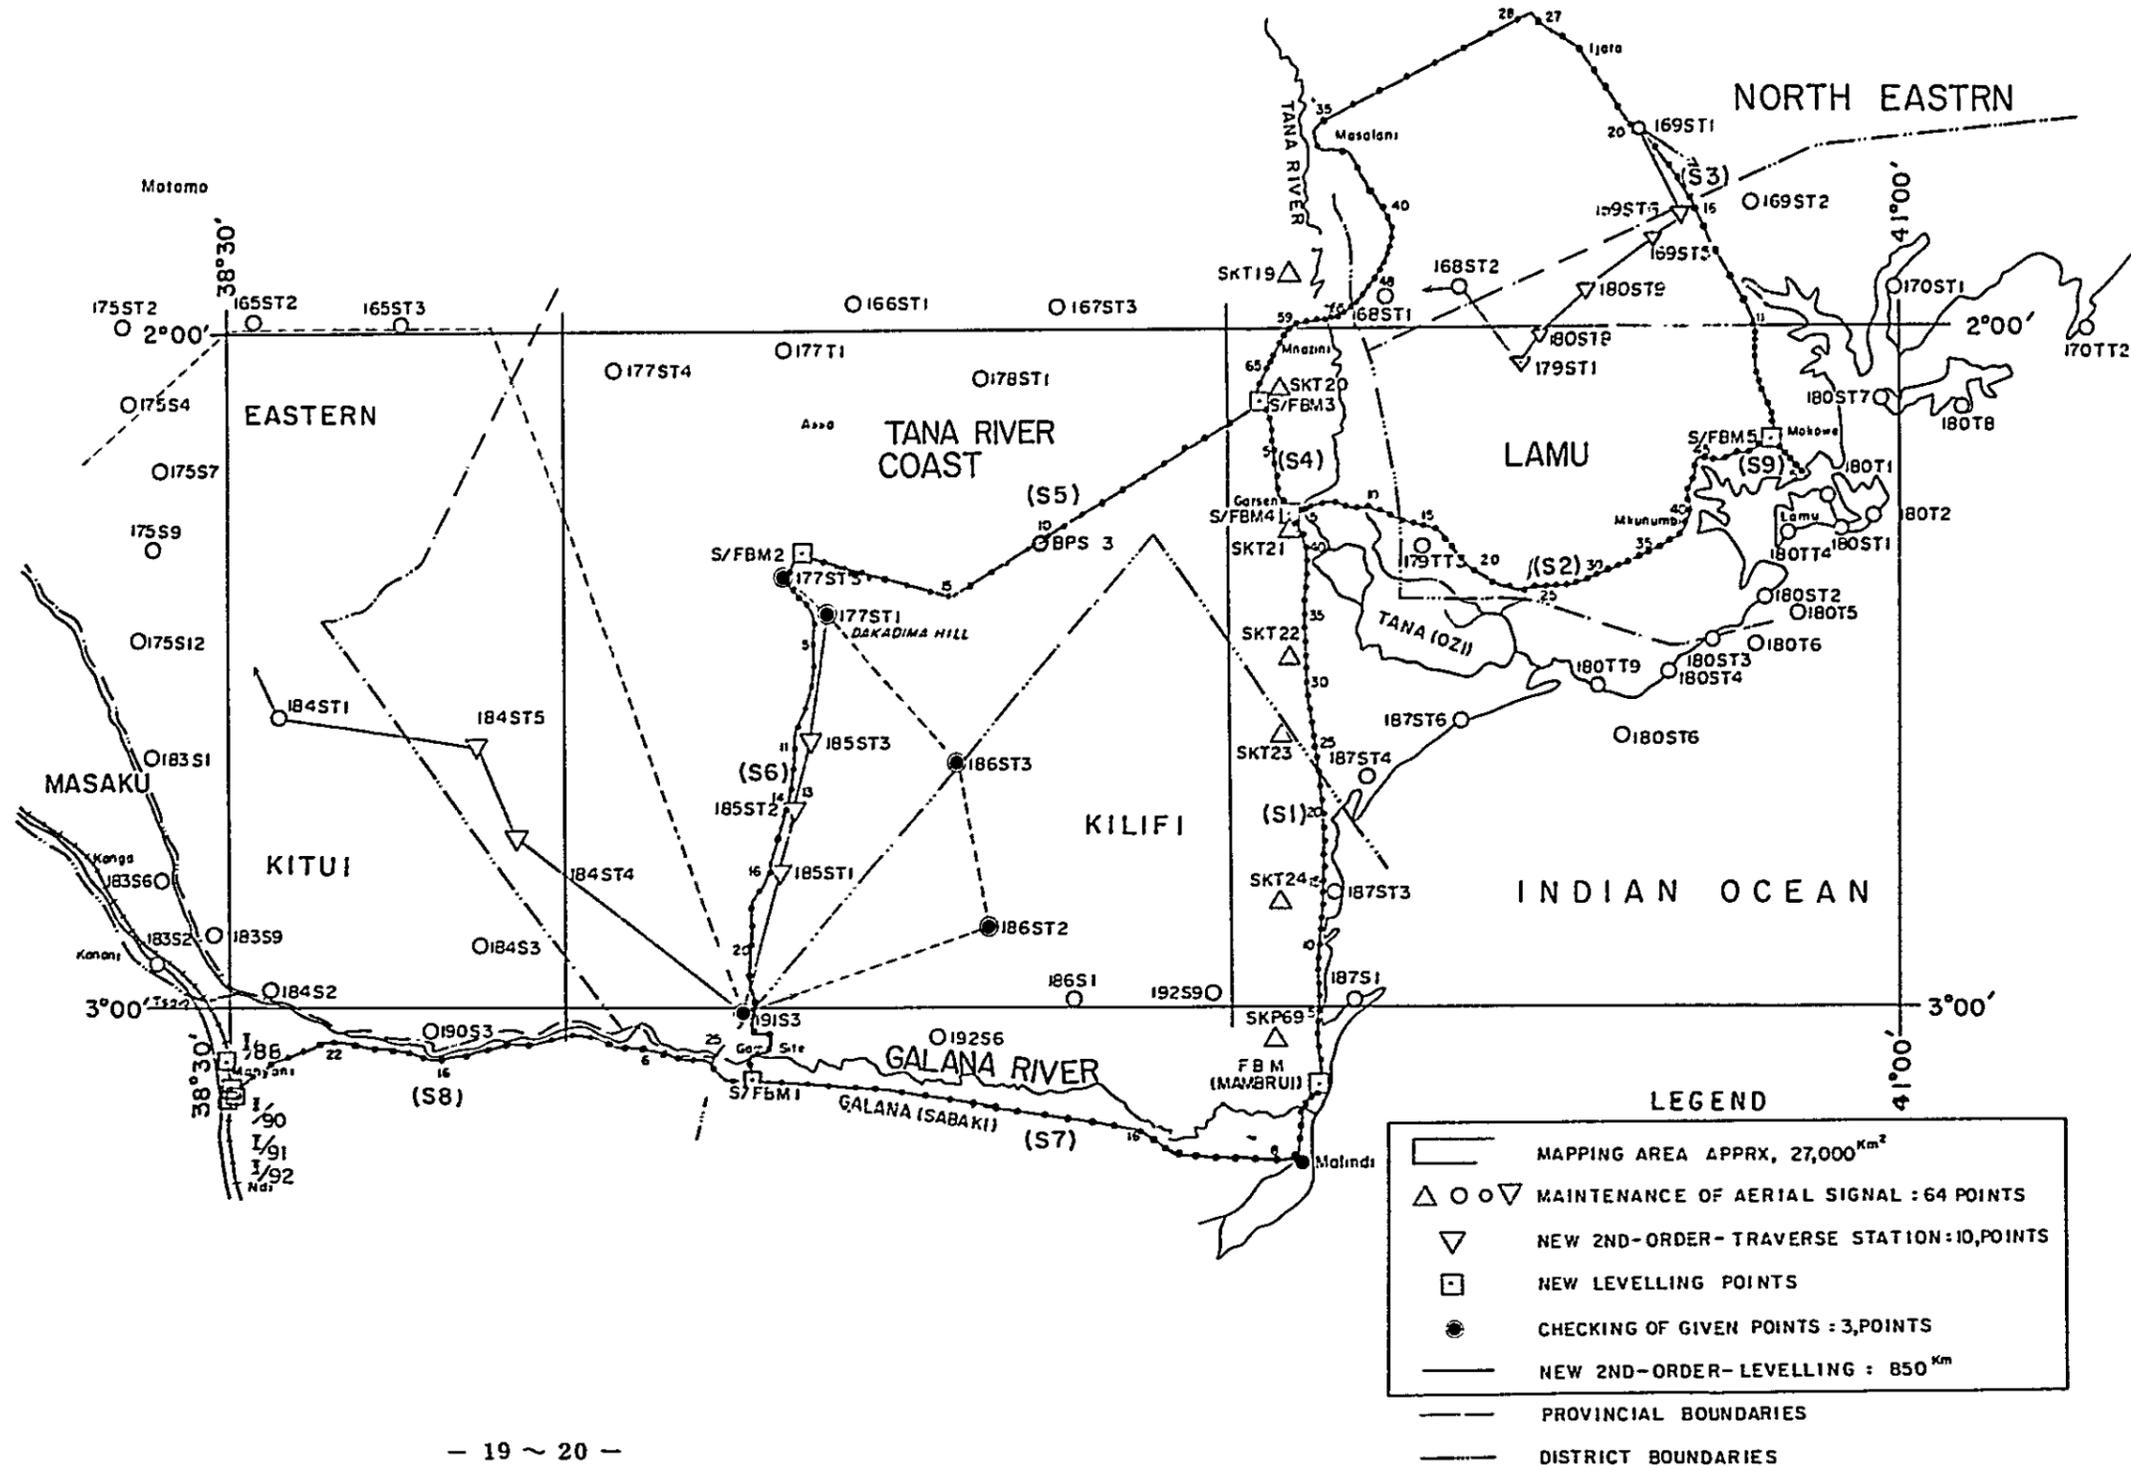
TOPOGRAPHIC MAPPING IN EAST KENYA

SECOND YEAR SURVEY

SCALE 1:1,000,000

付図-1は水準点配点図である。

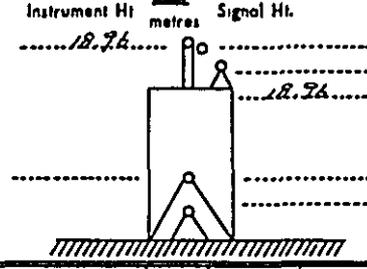
VERTICAL ANGLE OBSERVATIONS.						Station: 184-57-4	
Instrument Hi ^{metres} Signal Hi.18.76.....

付図-10、は鉛直角観測手簿である。

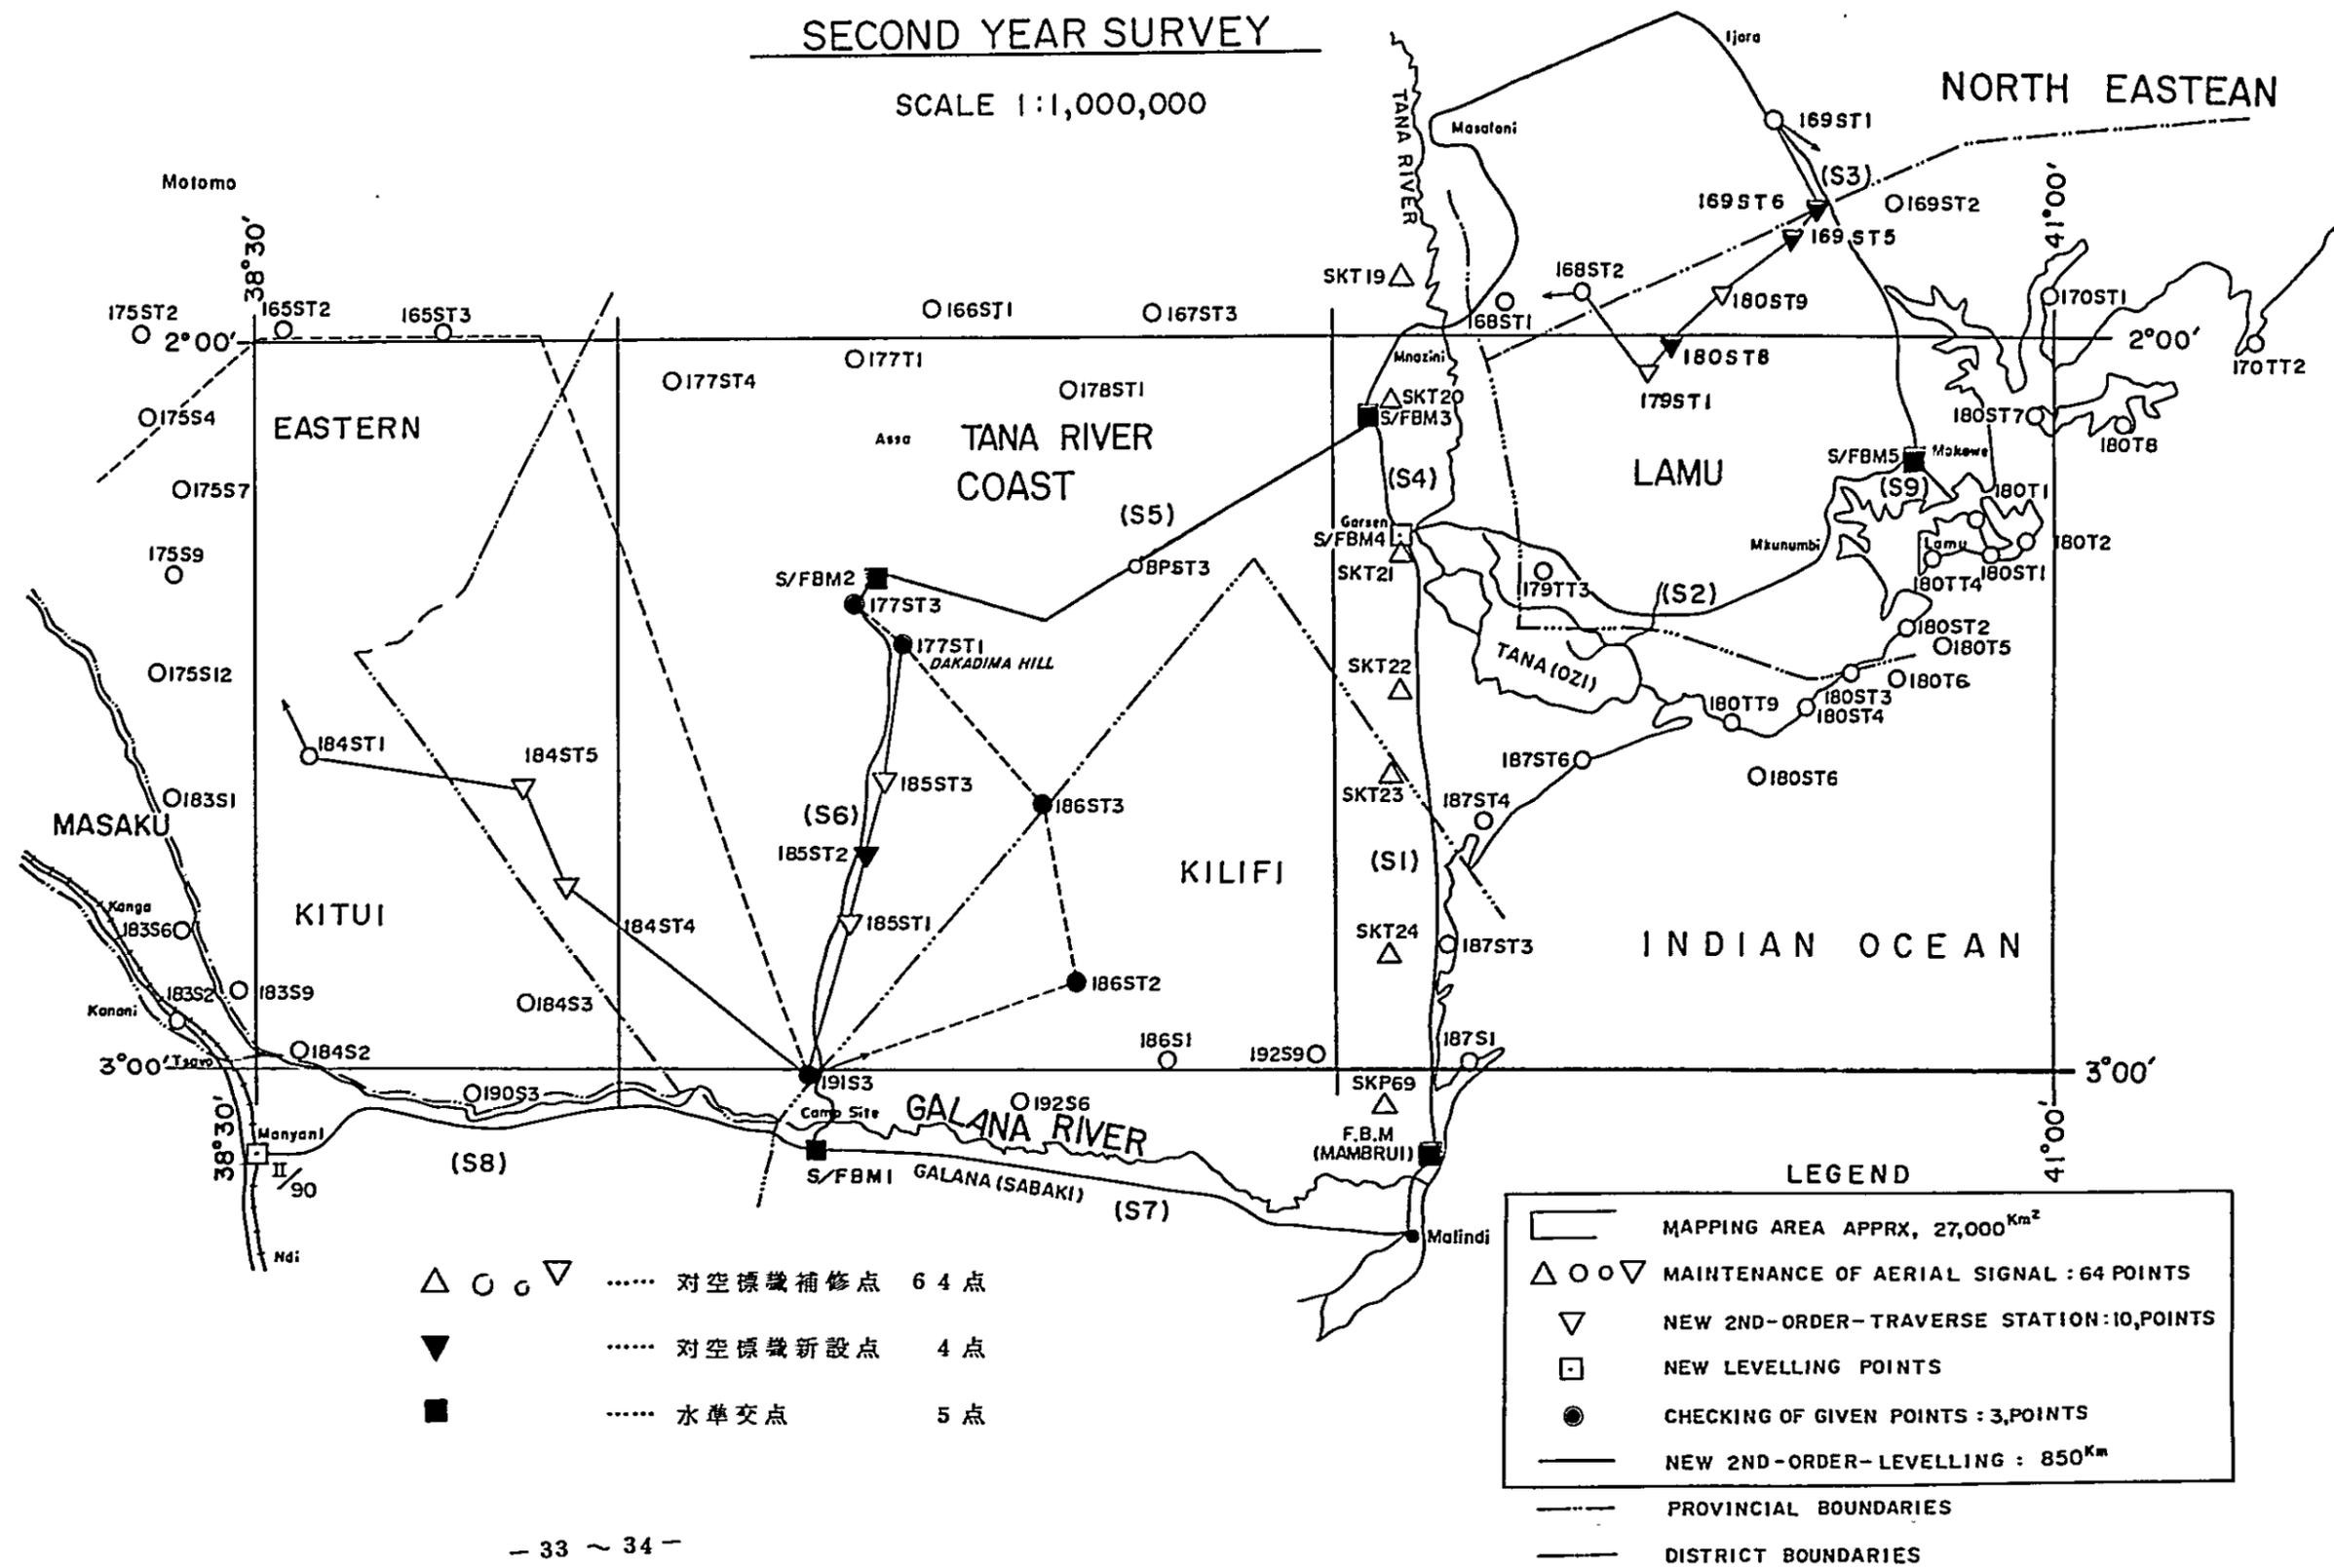
TOPOGRAPHIC MAPPING IN EAST KENYA

- △ ○ ◊ ▽ 对空標識補修点 64点
- ▼ 对空標識新設点 4点
- 水準交点 5点

付図-13. は今回実施した、対空標識補修点一覧表である。

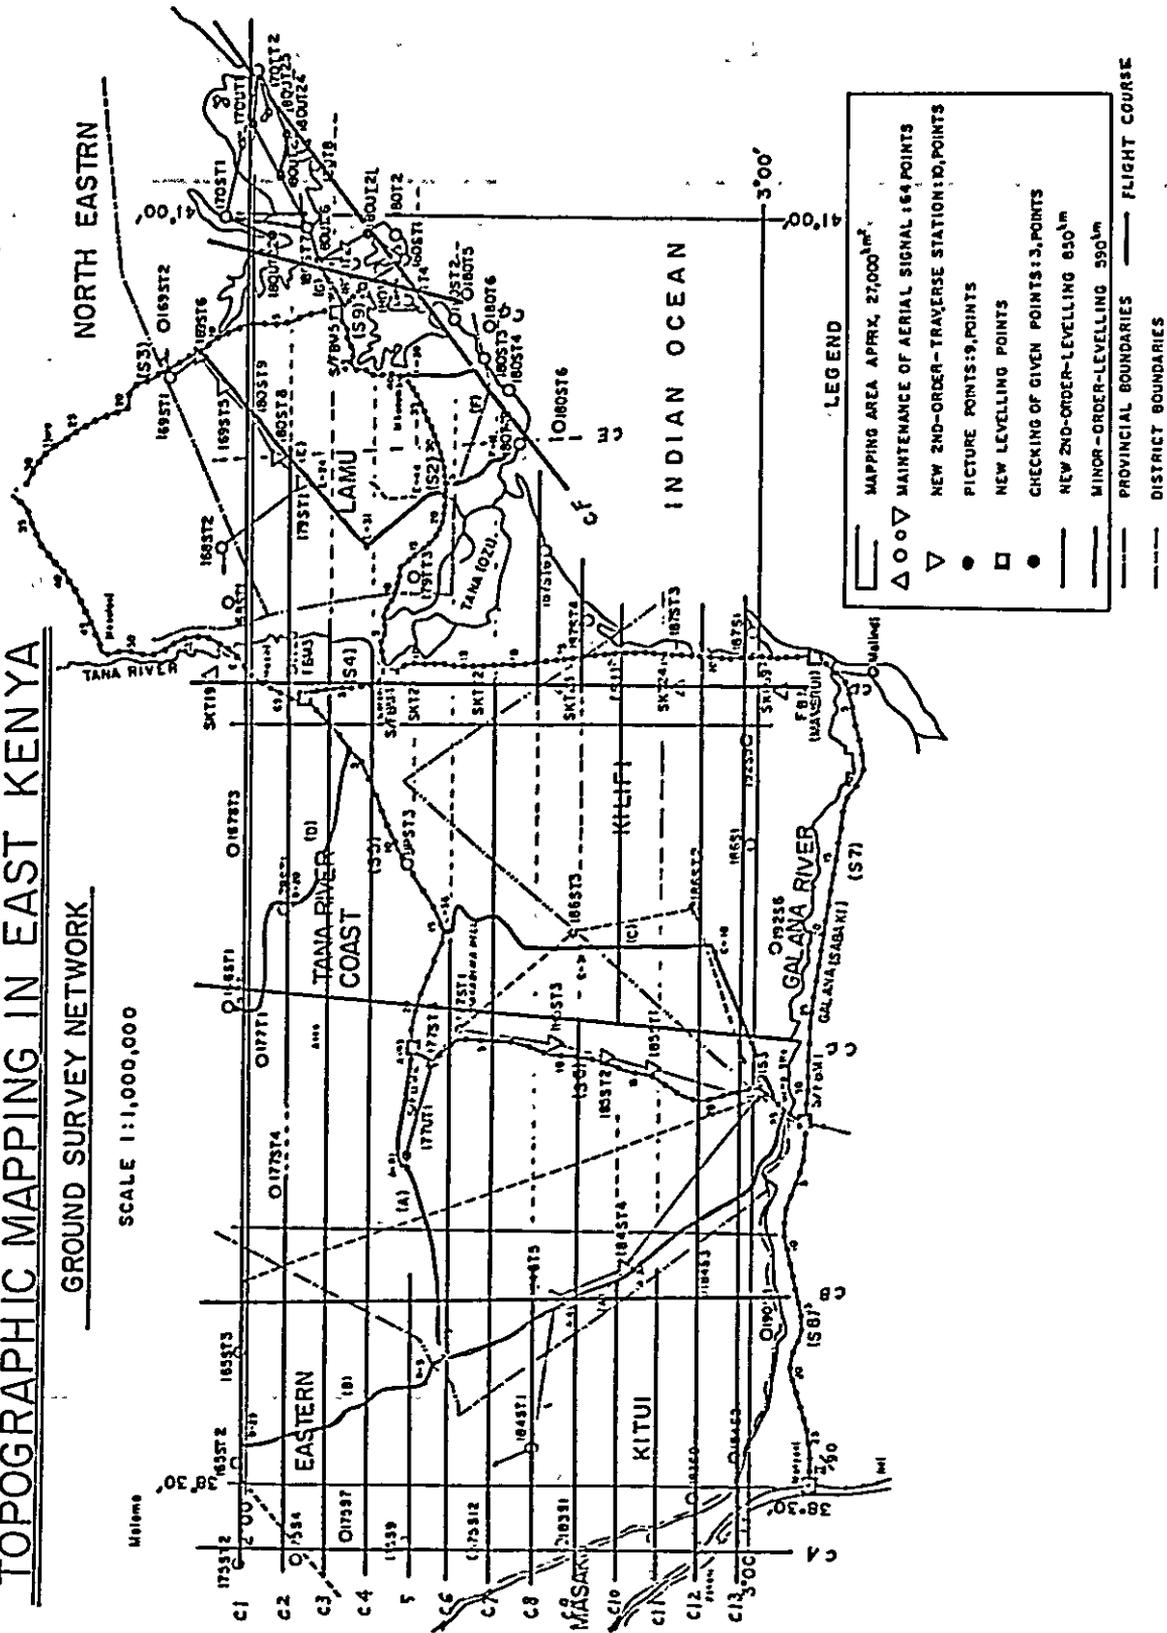
TOPOGRAPHIC MAPPING IN EAST KENYA

GROUND SURVEY NETWORK
