# ムソマ地区地図作成事業報告書

(第一年次)

(第1部) 基準点測量作業

(第2部) 航空写真撮影作業

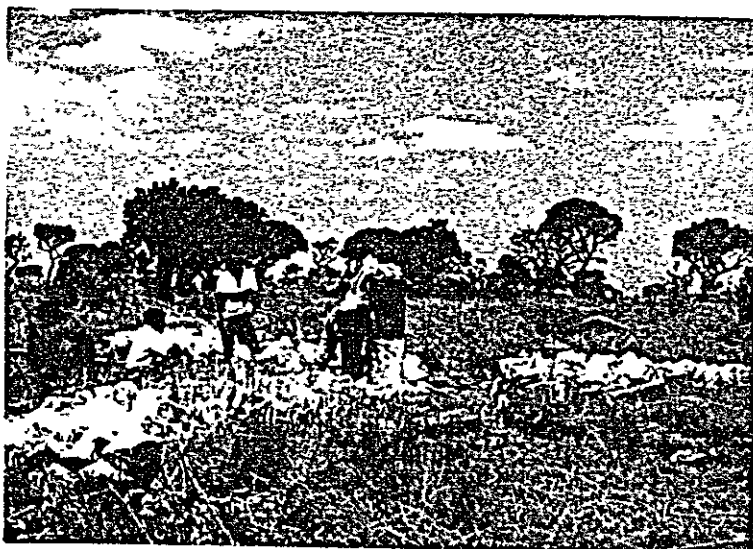
対空標識の設置  
— TAN 316にて —
