タンザニア共和国  
南部沿岸道路計画  
事前調査報告書

昭和50年9月

国際協力事業団

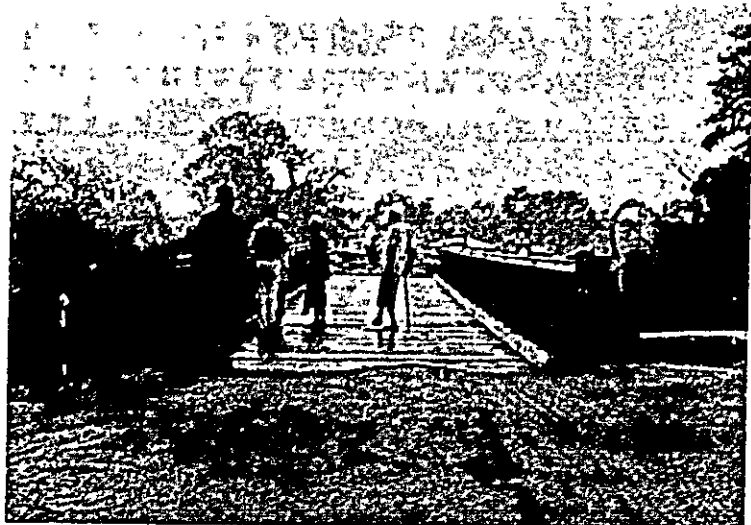
写真 - 2

The highest water level  
of the Mavudyi River  
in the past

以上、DAR ES SALAAM～LINDI 間の、RUFUJI 河を除く 3 大河川、MATANDU 河、MAVUDYI 河および MBWEMKURU 河における洪水資料について述べたが、写真-1～写真-3 でもわかるように、MAVUDYI 河および MBWEMKURU 河には、不十分なながらもすでにペリー橋が完成しており、MATANDU 河においても架橋工事中である。DAR ES SALAAM～LINDI COASTAL LINK ROAD を全区間通じて、全天候道路とするためには、この間に数多くある郡小河川を渡河するための簡易橋梁、あるいは MOHORU 地区に見られるような河川に沿った道路の嵩上げなども不可欠である。これらの中小河川については、水位観測などはまったく行なわれていないので、橋梁もしくは道路の高さ等は、地元住民に対して既往最高水位などの聞き込みを行ない、推定するのが先決である。さらに流域面積から比流量等を勘案して流出流量を確認する必要がある。
