タンザニア南部沿岸道路計画調査

作業進行報告書

1975年 11月

国際協力事業団

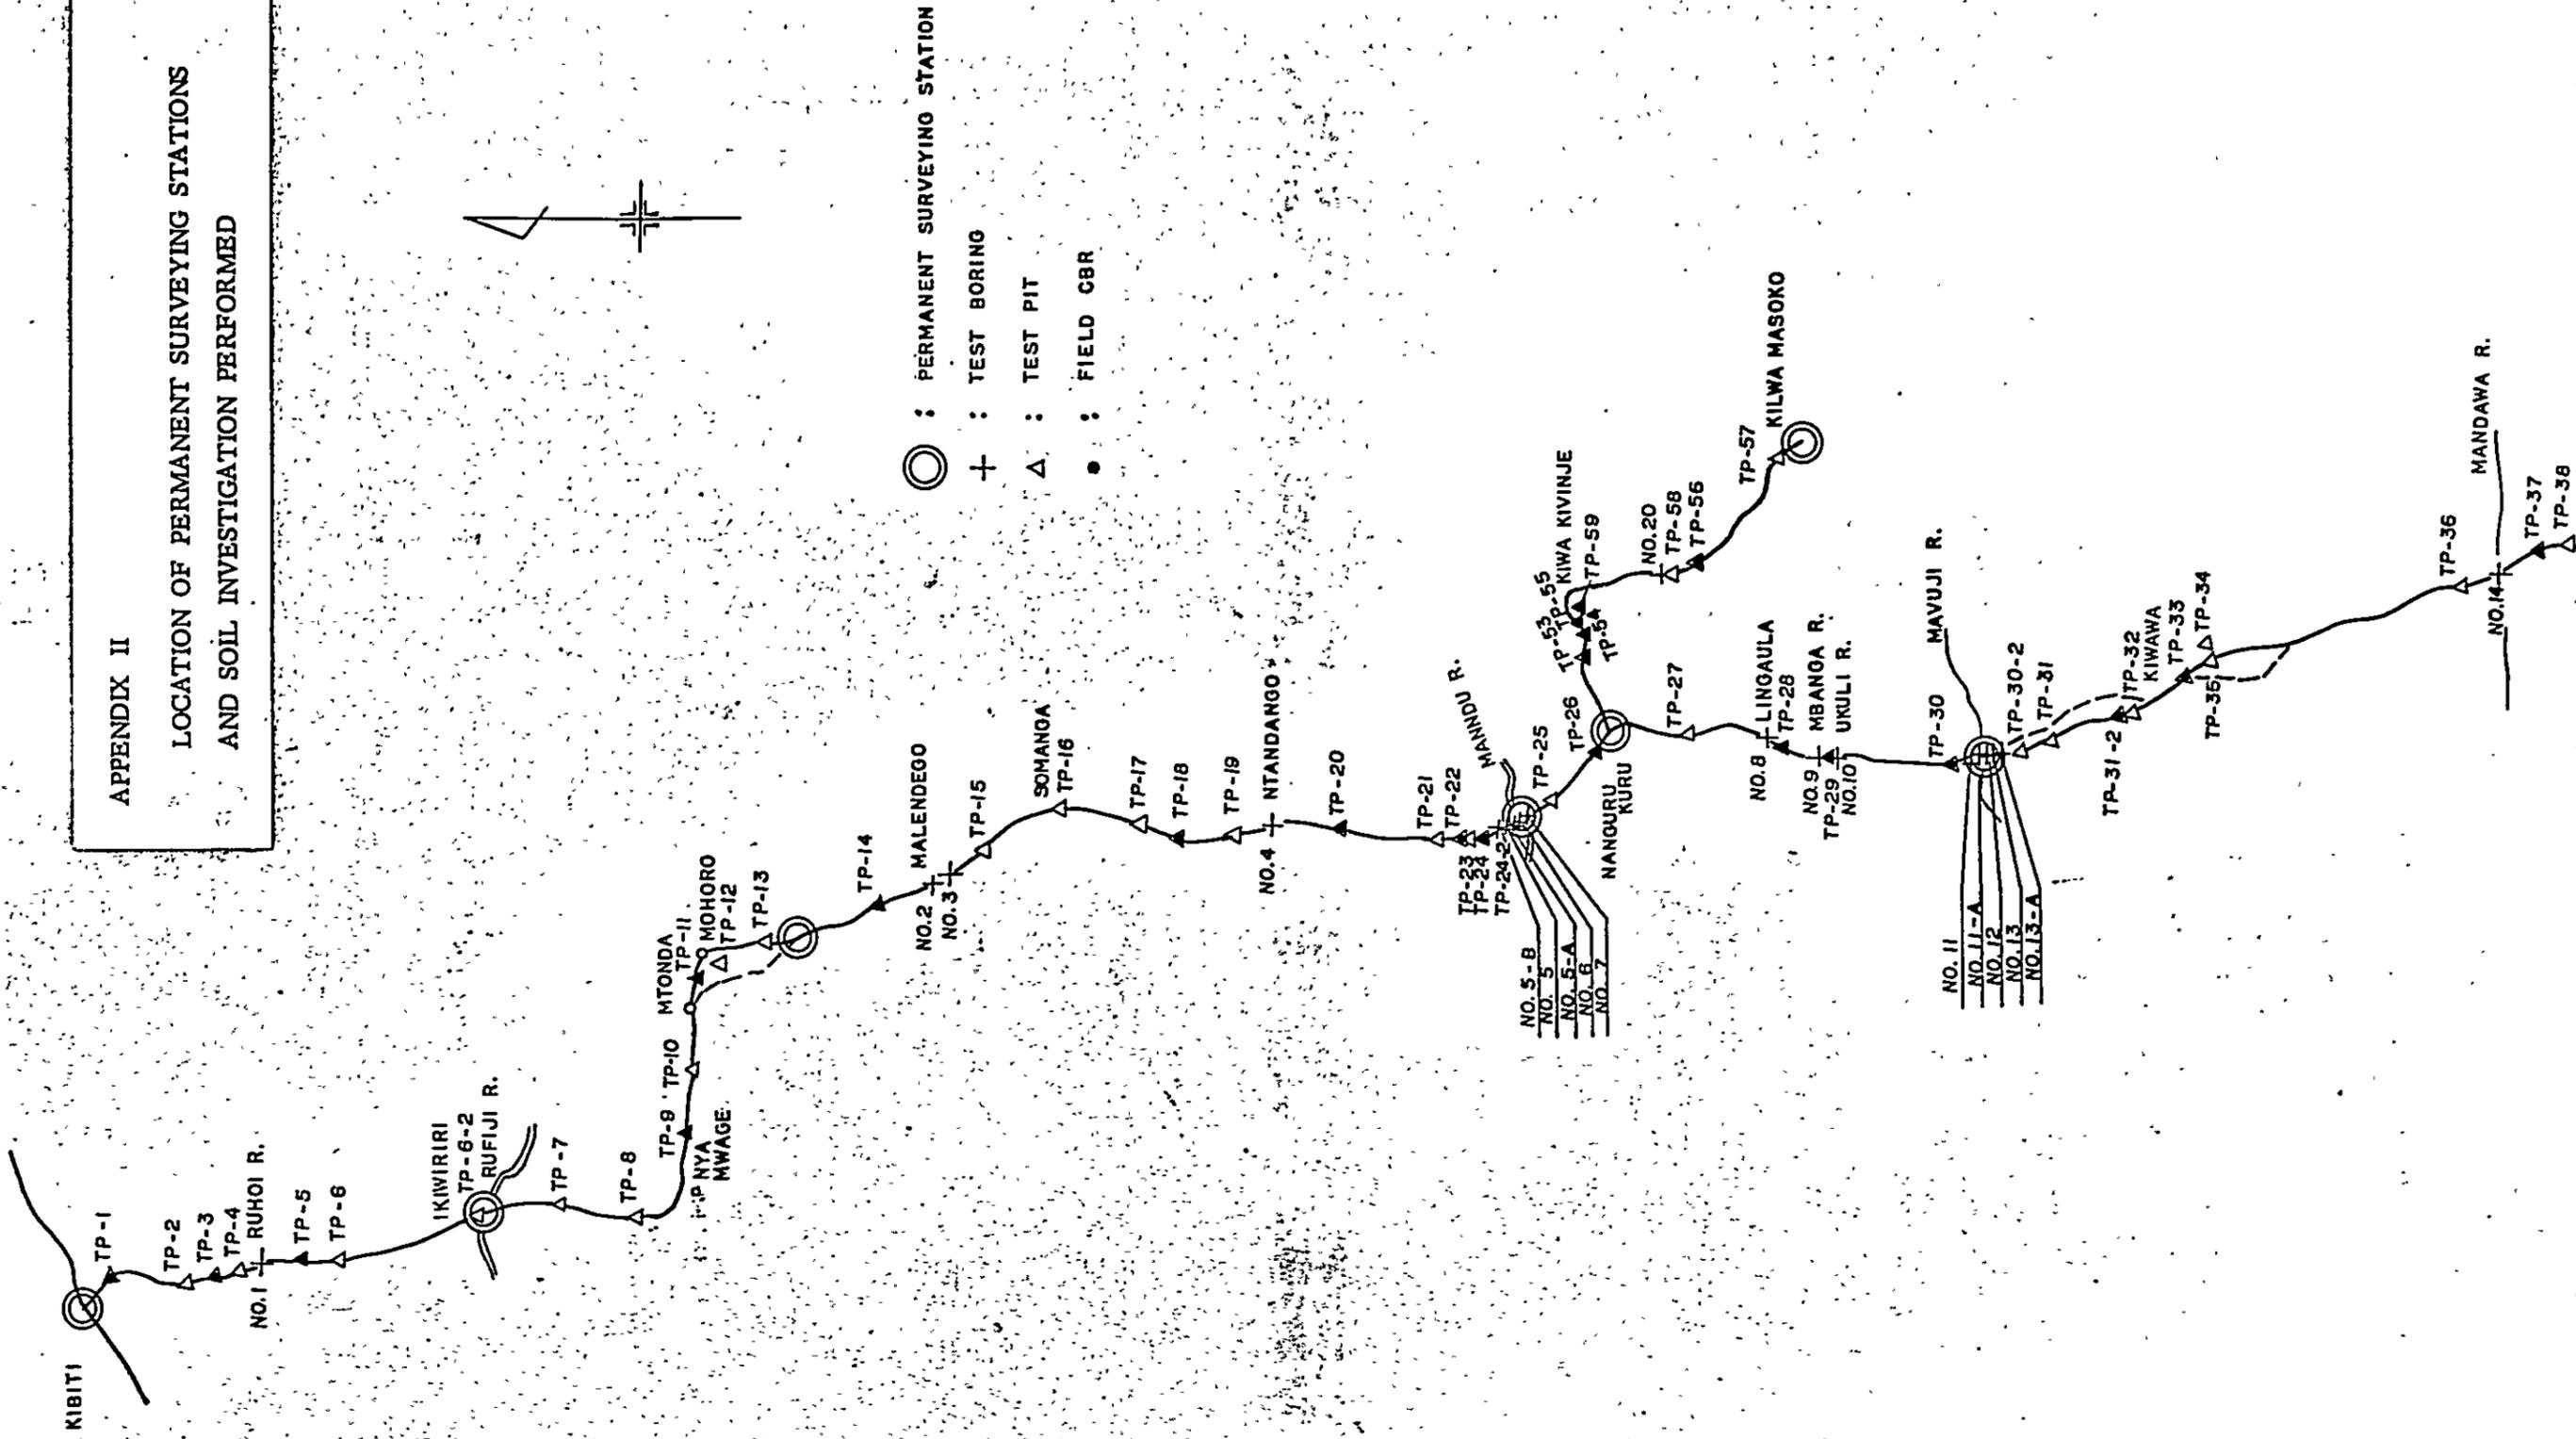
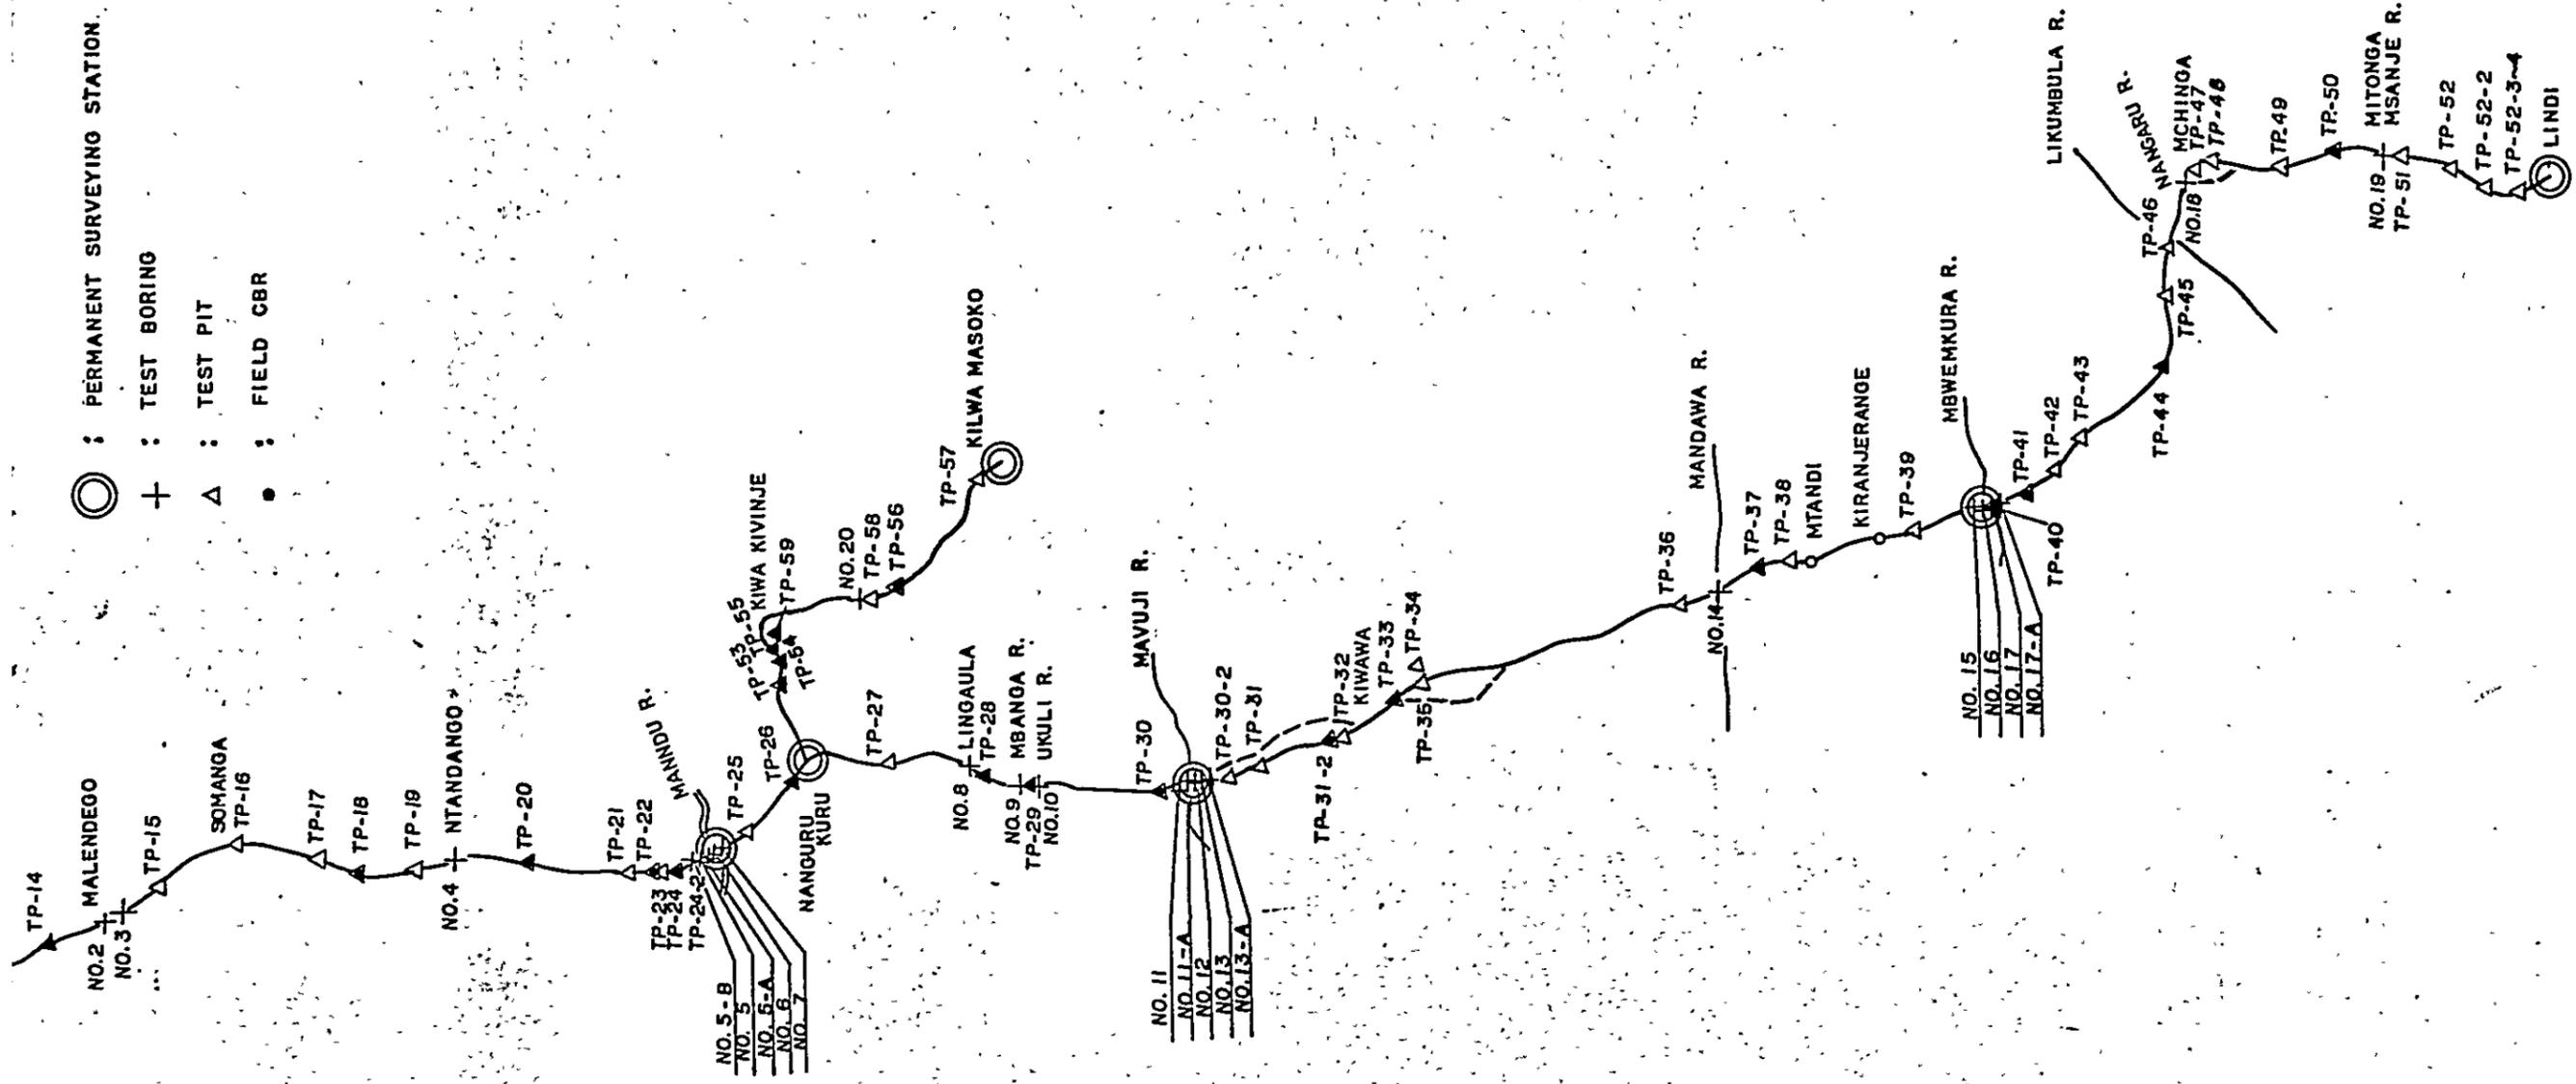
LOCATION OF PERMANENT SURVEYING STATIONS  
AND SOIL INVESTIGATION PERFORMED

標石を設置した位置は KIBITI, RUFUJI 川, SOMANGA, MATANDU 川, KILWA MASOKO, MAVUJI 川, MBWEMKURU 川, LINDI 付近の 9ヶ所で APPENDIX II に示すとおりである。

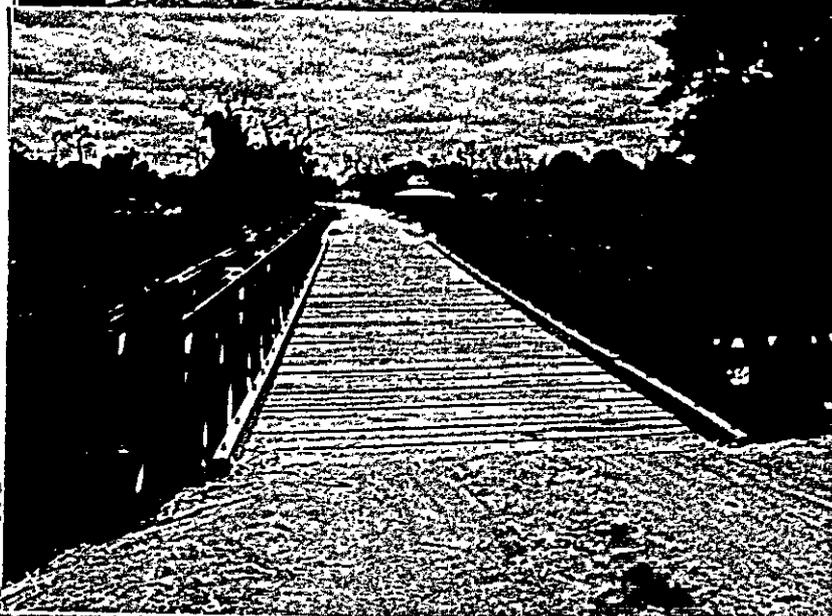
Photo.-2

The heighest Water  
Level of the Mavuji  
River in the past.

Mavuji River は河道部分の規模が小さい為氾濫しやすく、近年に盛土された道路はコルゲートパイプによる水抜きを各所に設けるとともに、上流側法面の保護に配慮がなされている。過去の洪水位は盛土施工以前の断面でトラスの中程である。

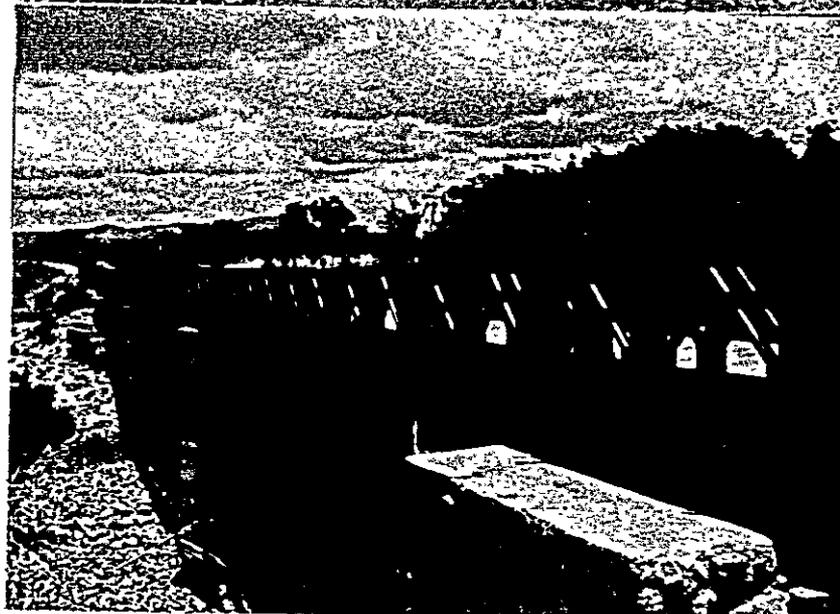
Photo.-3

The heighest Water  
Level of the Mbwemkuru  
River in the past.

Mbwemkuru River については、左岸側へ移動した河道が丘で止まり、河床を洗掘した為河道の安定及び流水断面ともに他の2河川より良好である。過去の洪水時にも現橋の桁に達する程の出水は無い様である。
