# ガーナ国ガーナ大学プロジェクト 機材修理班報告書

昭和60年6月

国際協力事業団  
医療協力部

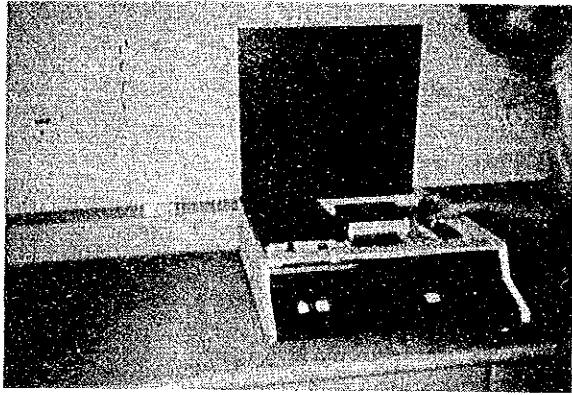
オリオンカルシウム分析器 SS-20 ( 225室 )

まったく作動せず。イオン化カルシウムパックの劣下(77年まで有効)

電源コード紛失。プリント基板にかなりの損傷が見られる。修理不能。

カルシウム分析器 オリオン SS-20

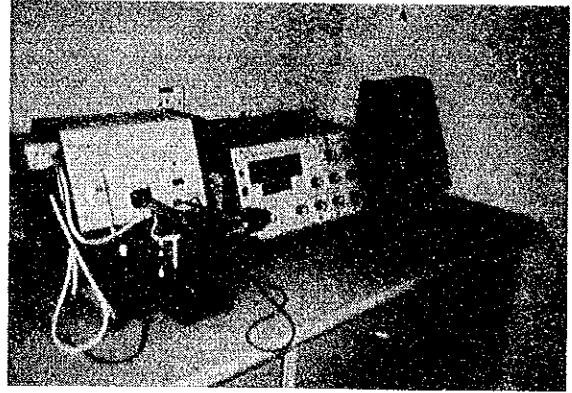
ラジオメーター血液ガス分析装置(BHS 3MK2)、PHメーター(PNM72MK2)、ガスミキシング装置(SMA-1)(225室)

全く作動せず、全体的な劣下が見られた。又、型式がかなり古く、パーツ類の入手も不可能。

血液ガス分析器 BHS 3 MK 2  
 PHメーター PHM 72 MK 2  
 ガスミキシング装置 SMA-1 } ラジオメーター

修理不可能な機材

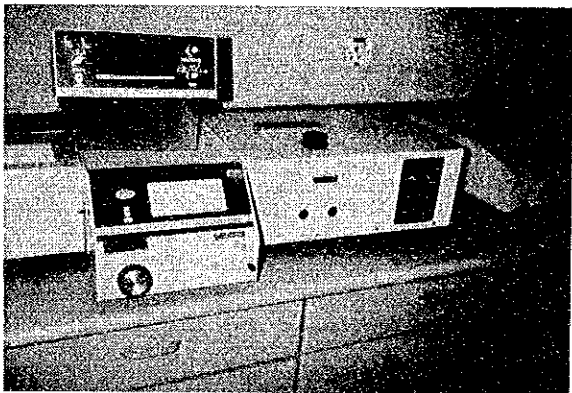
分光部の光学系, 特にグレーティングの調整不能による測定不能。また波長スキャン動作の為の電気系統破損及びツマミ, レバー等のガタ。それらによるノイズの発生等, 総合的劣下。それと旧型式によるパーツの入手不可能により修理不能。

島津ダブルビーム分光光度計 UV-200

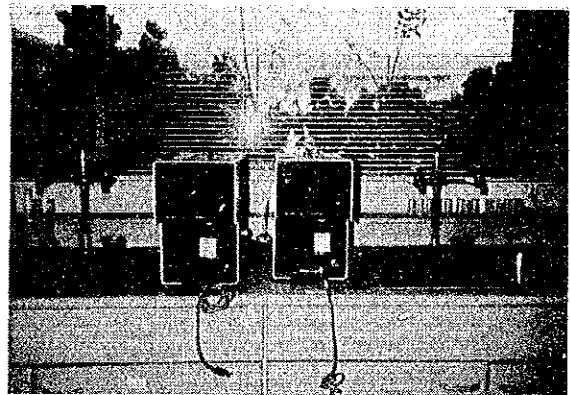
キャリブレーションが出来ず, 原因としてエアーポンプの不良。又, 検出細孔部の目づま

りによる測定不能ブザーにより動作不良。これらの交換を要す。

エルマ血球計算器 ACN-20

修理パーツ：エアーポンプ，試料検出測定部のパーツ1式

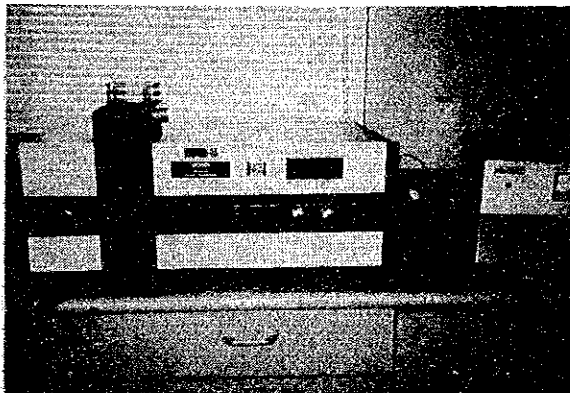
指針のふらつき、及びキャリブレーション等、不可能。測定部電気系統の総合的劣下とチューブ類の全体的劣下が見られ修理不可能。又、その型式よりパーツ類の入手も不可能。

炎光光度計 205 D 日立

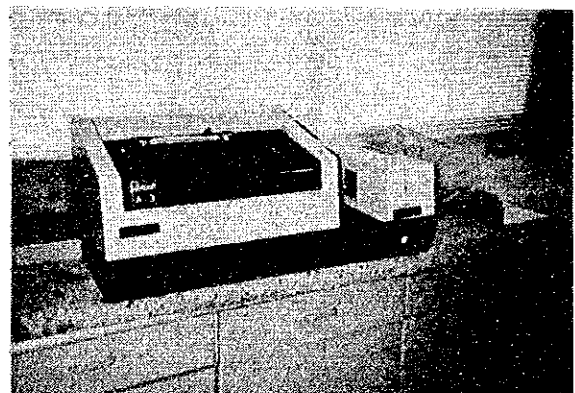
赤外分光光度計 JASCO A-3

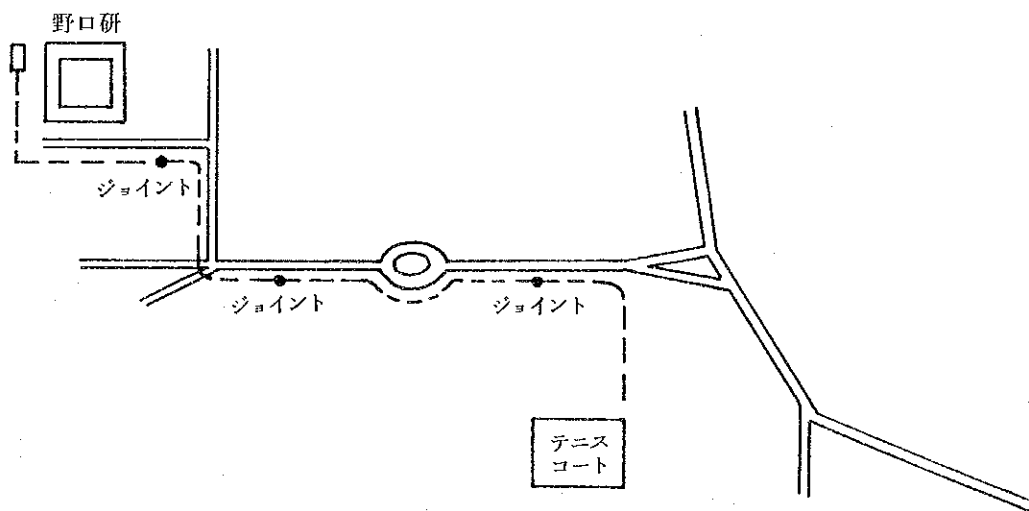
電力公社(ガーナ)の、耐圧試験機及メガー機で下記図示のケーブルを検査した。

メガ試験 入力 230 V  
 メガー 2,500 V 5 分間

耐圧試験 入力 230 V  
 15,000 V 15 分 20,000 V 20 分

大地間	線間
赤	800 MΩ	1,100 MΩ
黄	750 MΩ	1,100 MΩ
青	800 MΩ	1,100 MΩ

大地間	線間
赤	OK	OK
黄	OK	OK
青	OK	OK

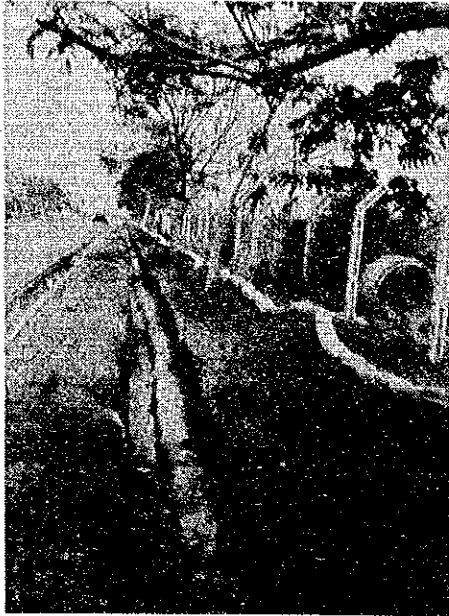
高圧ケーブル埋設用掘削溝状況

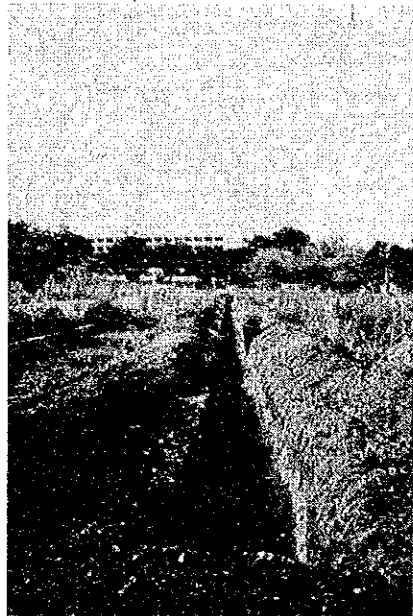
高圧ケーブル引き込み工事後の  
砂・土による埋め戻し状況

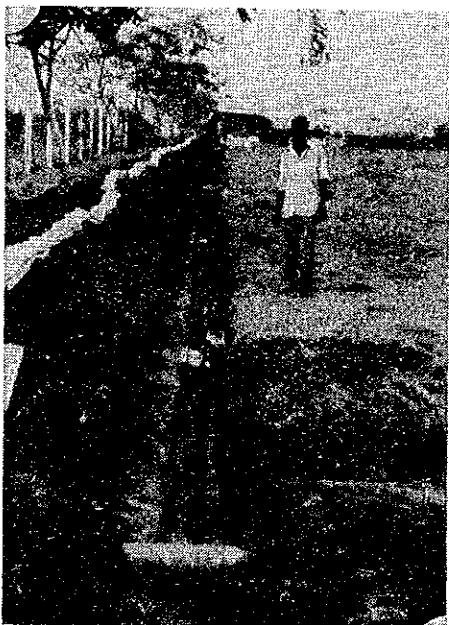
高圧ケーブル引き込み工事状況

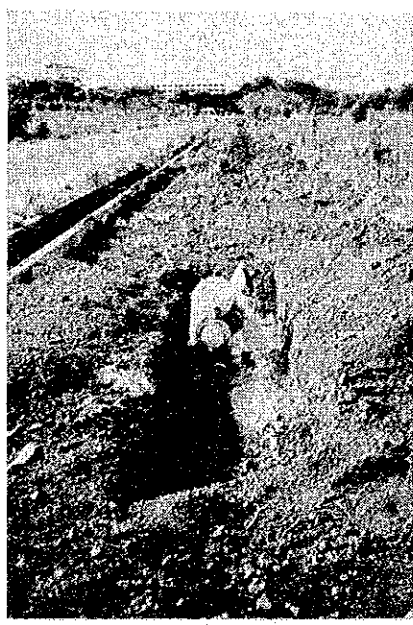
高圧ケーブル埋設工事完了部分状況

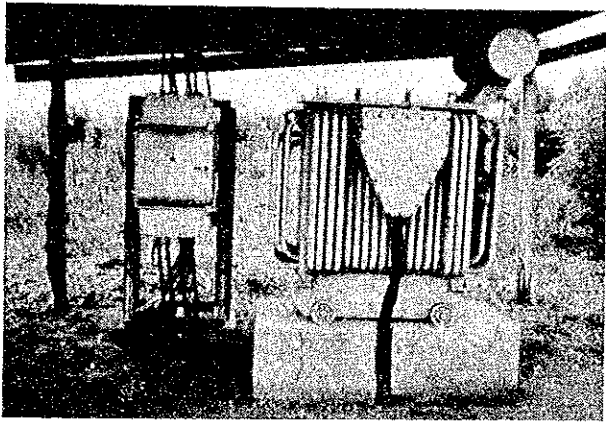
高圧ケーブル耐圧試験現場状況

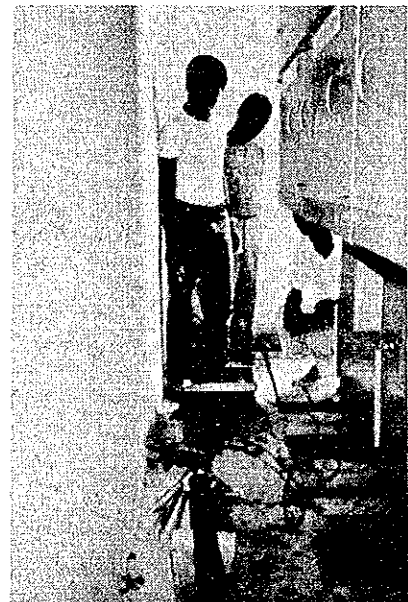
高圧ケーブル耐圧試験現場状況

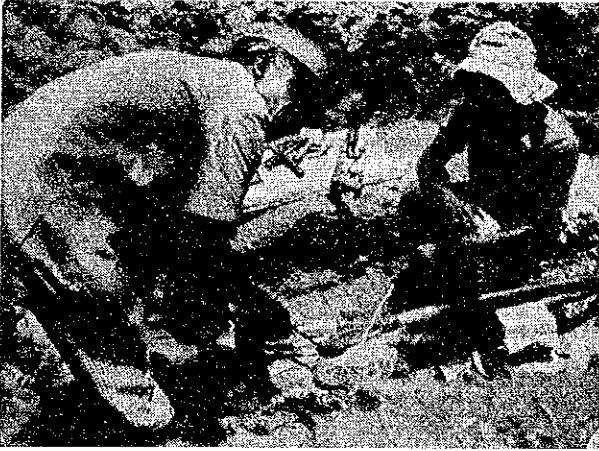
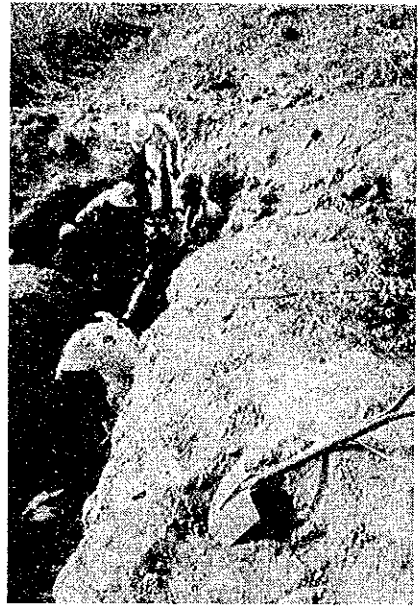
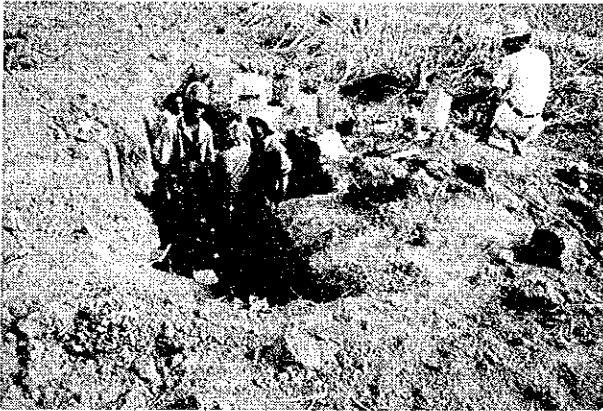
現地に供与したジョイント処理材料(藤倉電線)で現場にて作業したところ、ジョイント用スリーブが電線より細く、現場加工するに至る。

ジョイント作業

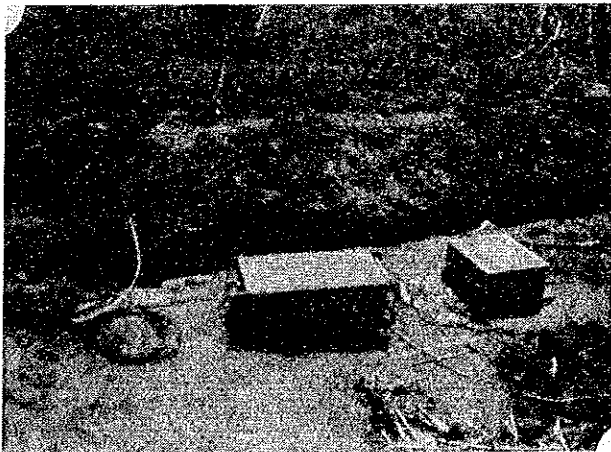
ジョイント完了部分につき、耐圧テストを耐圧試験機で実施した結果、漏洩電流を計測する事が出来なかった。ジョイント、既設ケーブルは正常と判定しえる。

埋設ケーブルの試験状況

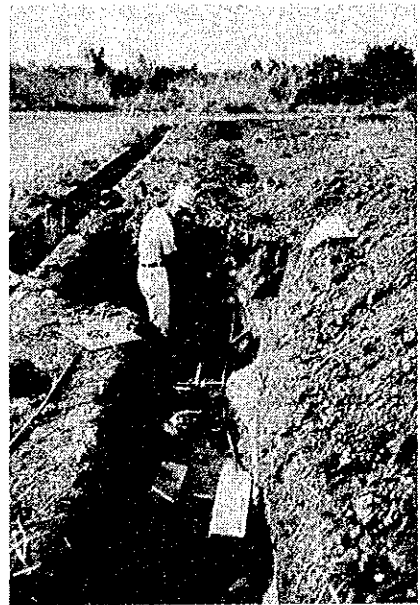
ジョイント処理後の状況

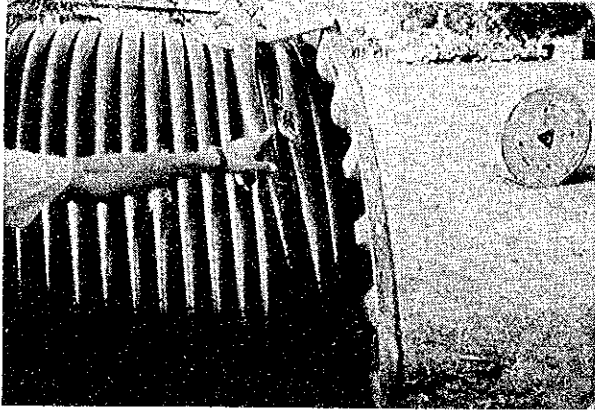
搬入された高圧ケーブルに破損（別添写真参照）が生じている。また、紛失資材が数点見受けられる。

高圧ケーブルの破損状況(ケーブル内部が完全に露出している状況)

- (ア) 紛失資材については, 丸紅本社で手配中であり, 3月22日もしくは25日空送にて日本発の予定。フライト・ナンバー等, 判明次第, 丸紅よりガーナ側に連絡するものとする。
- (イ) トランス・フォーマーについては, ガーナ仕様のインドアタイプに変更すべき図面, 仕様等(案)を早急に入手すべく手配を丸紅側で行なうこととする。
- (ウ) ケーブル破損に関しては, 4本のケーブルの耐圧テストを含め, 残り3本のケーブル共, 掘削, 敷込み後の耐圧テストの結果をみて最終検討する。  
但し, B/Qにおけるケーブルの余裕は60m程度であり, 破損箇所を切断してジョイントした場合, 最終的に長さが不足することもありうる。

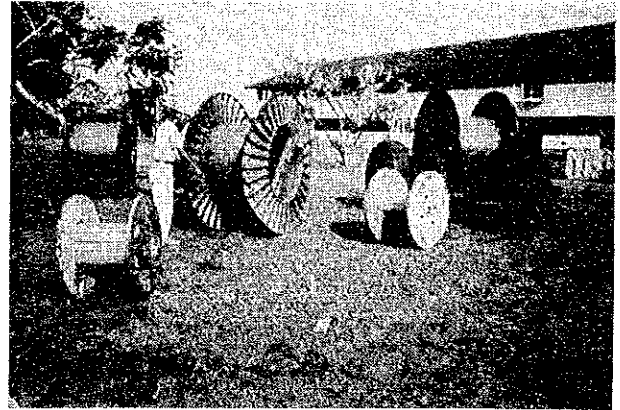
ケーブル巻用ドラム破損(変形)状況

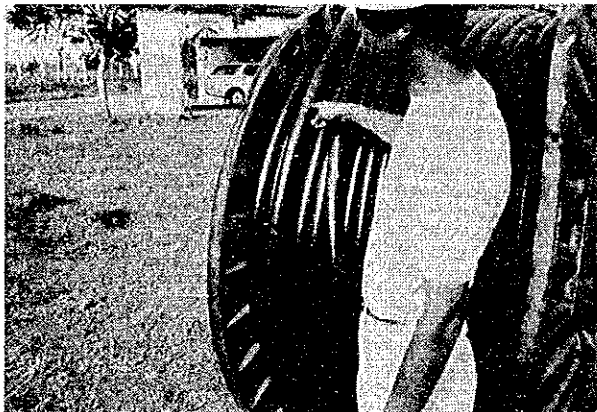
ケーブル表面が何等かの外部圧力が加わり変形している状況

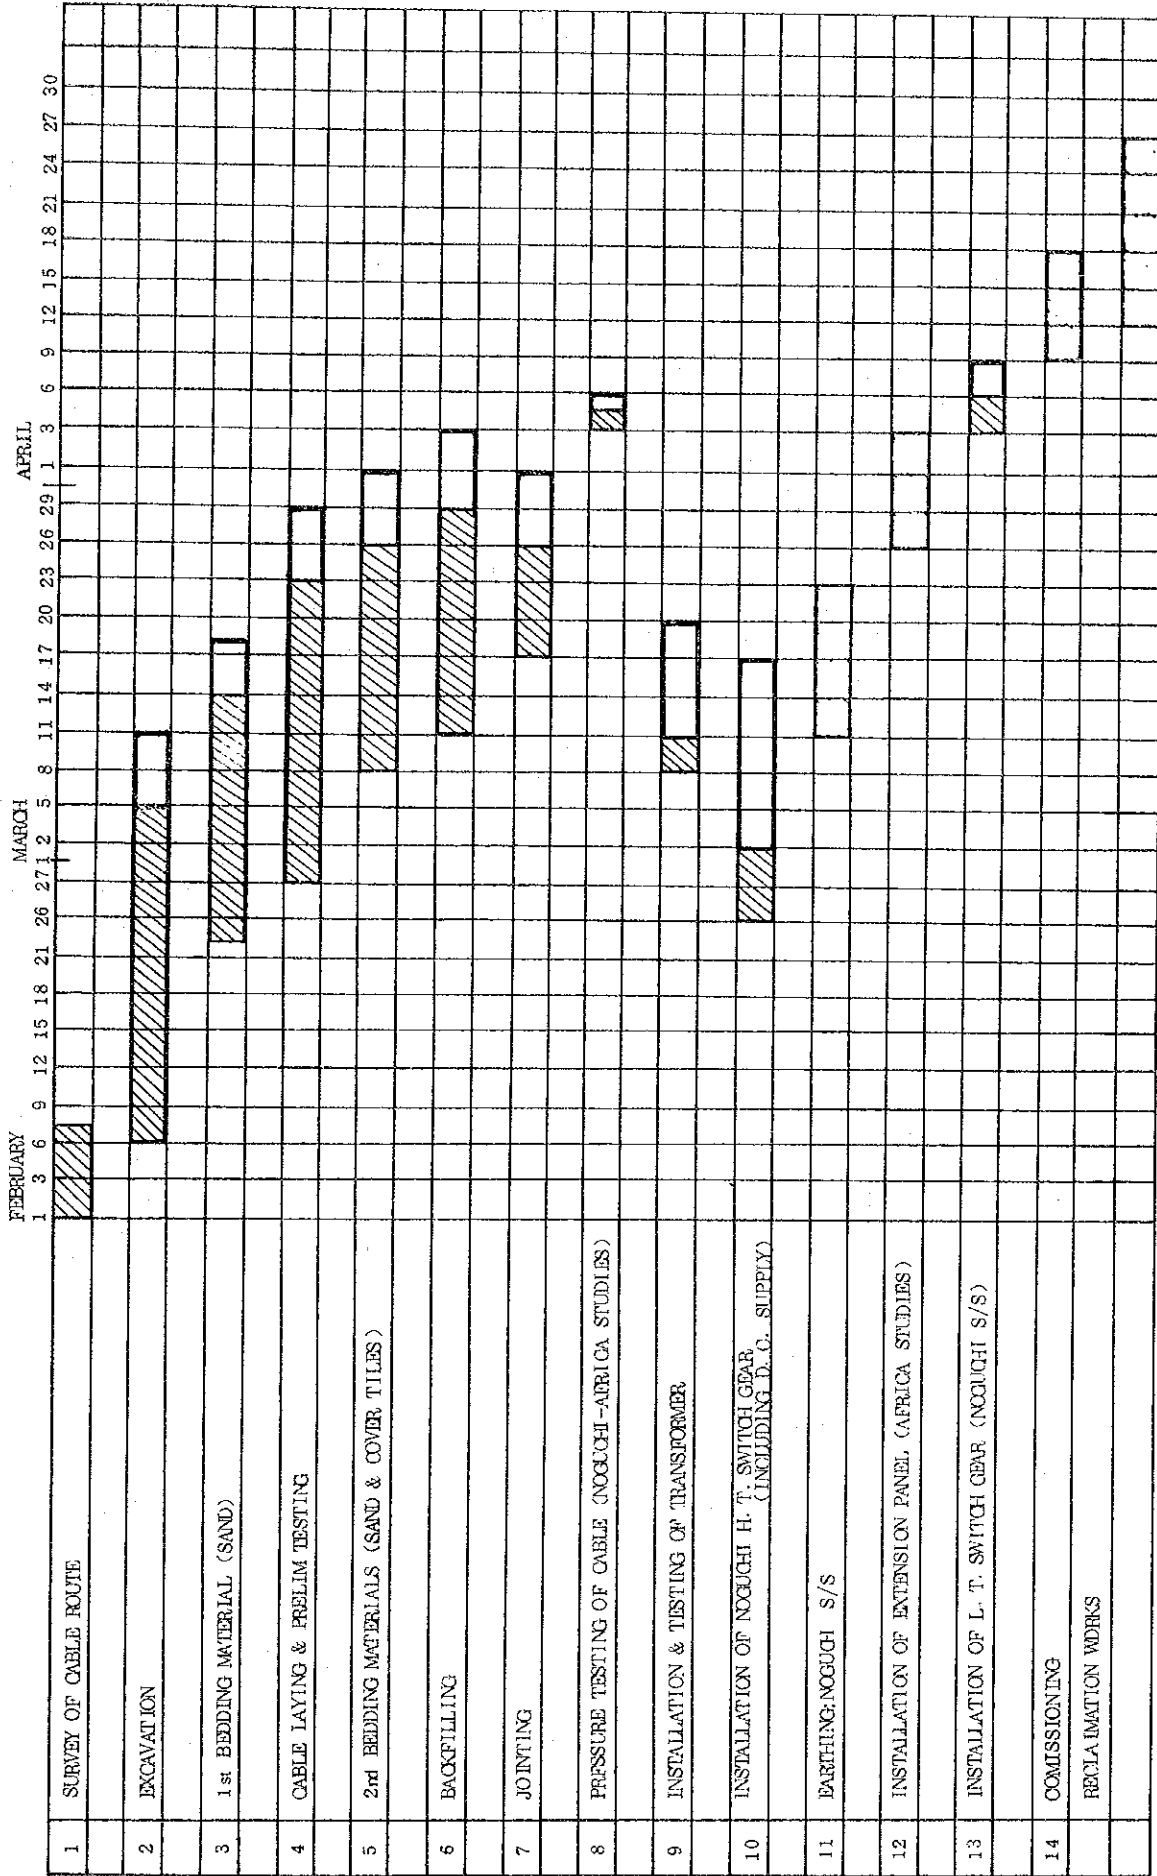
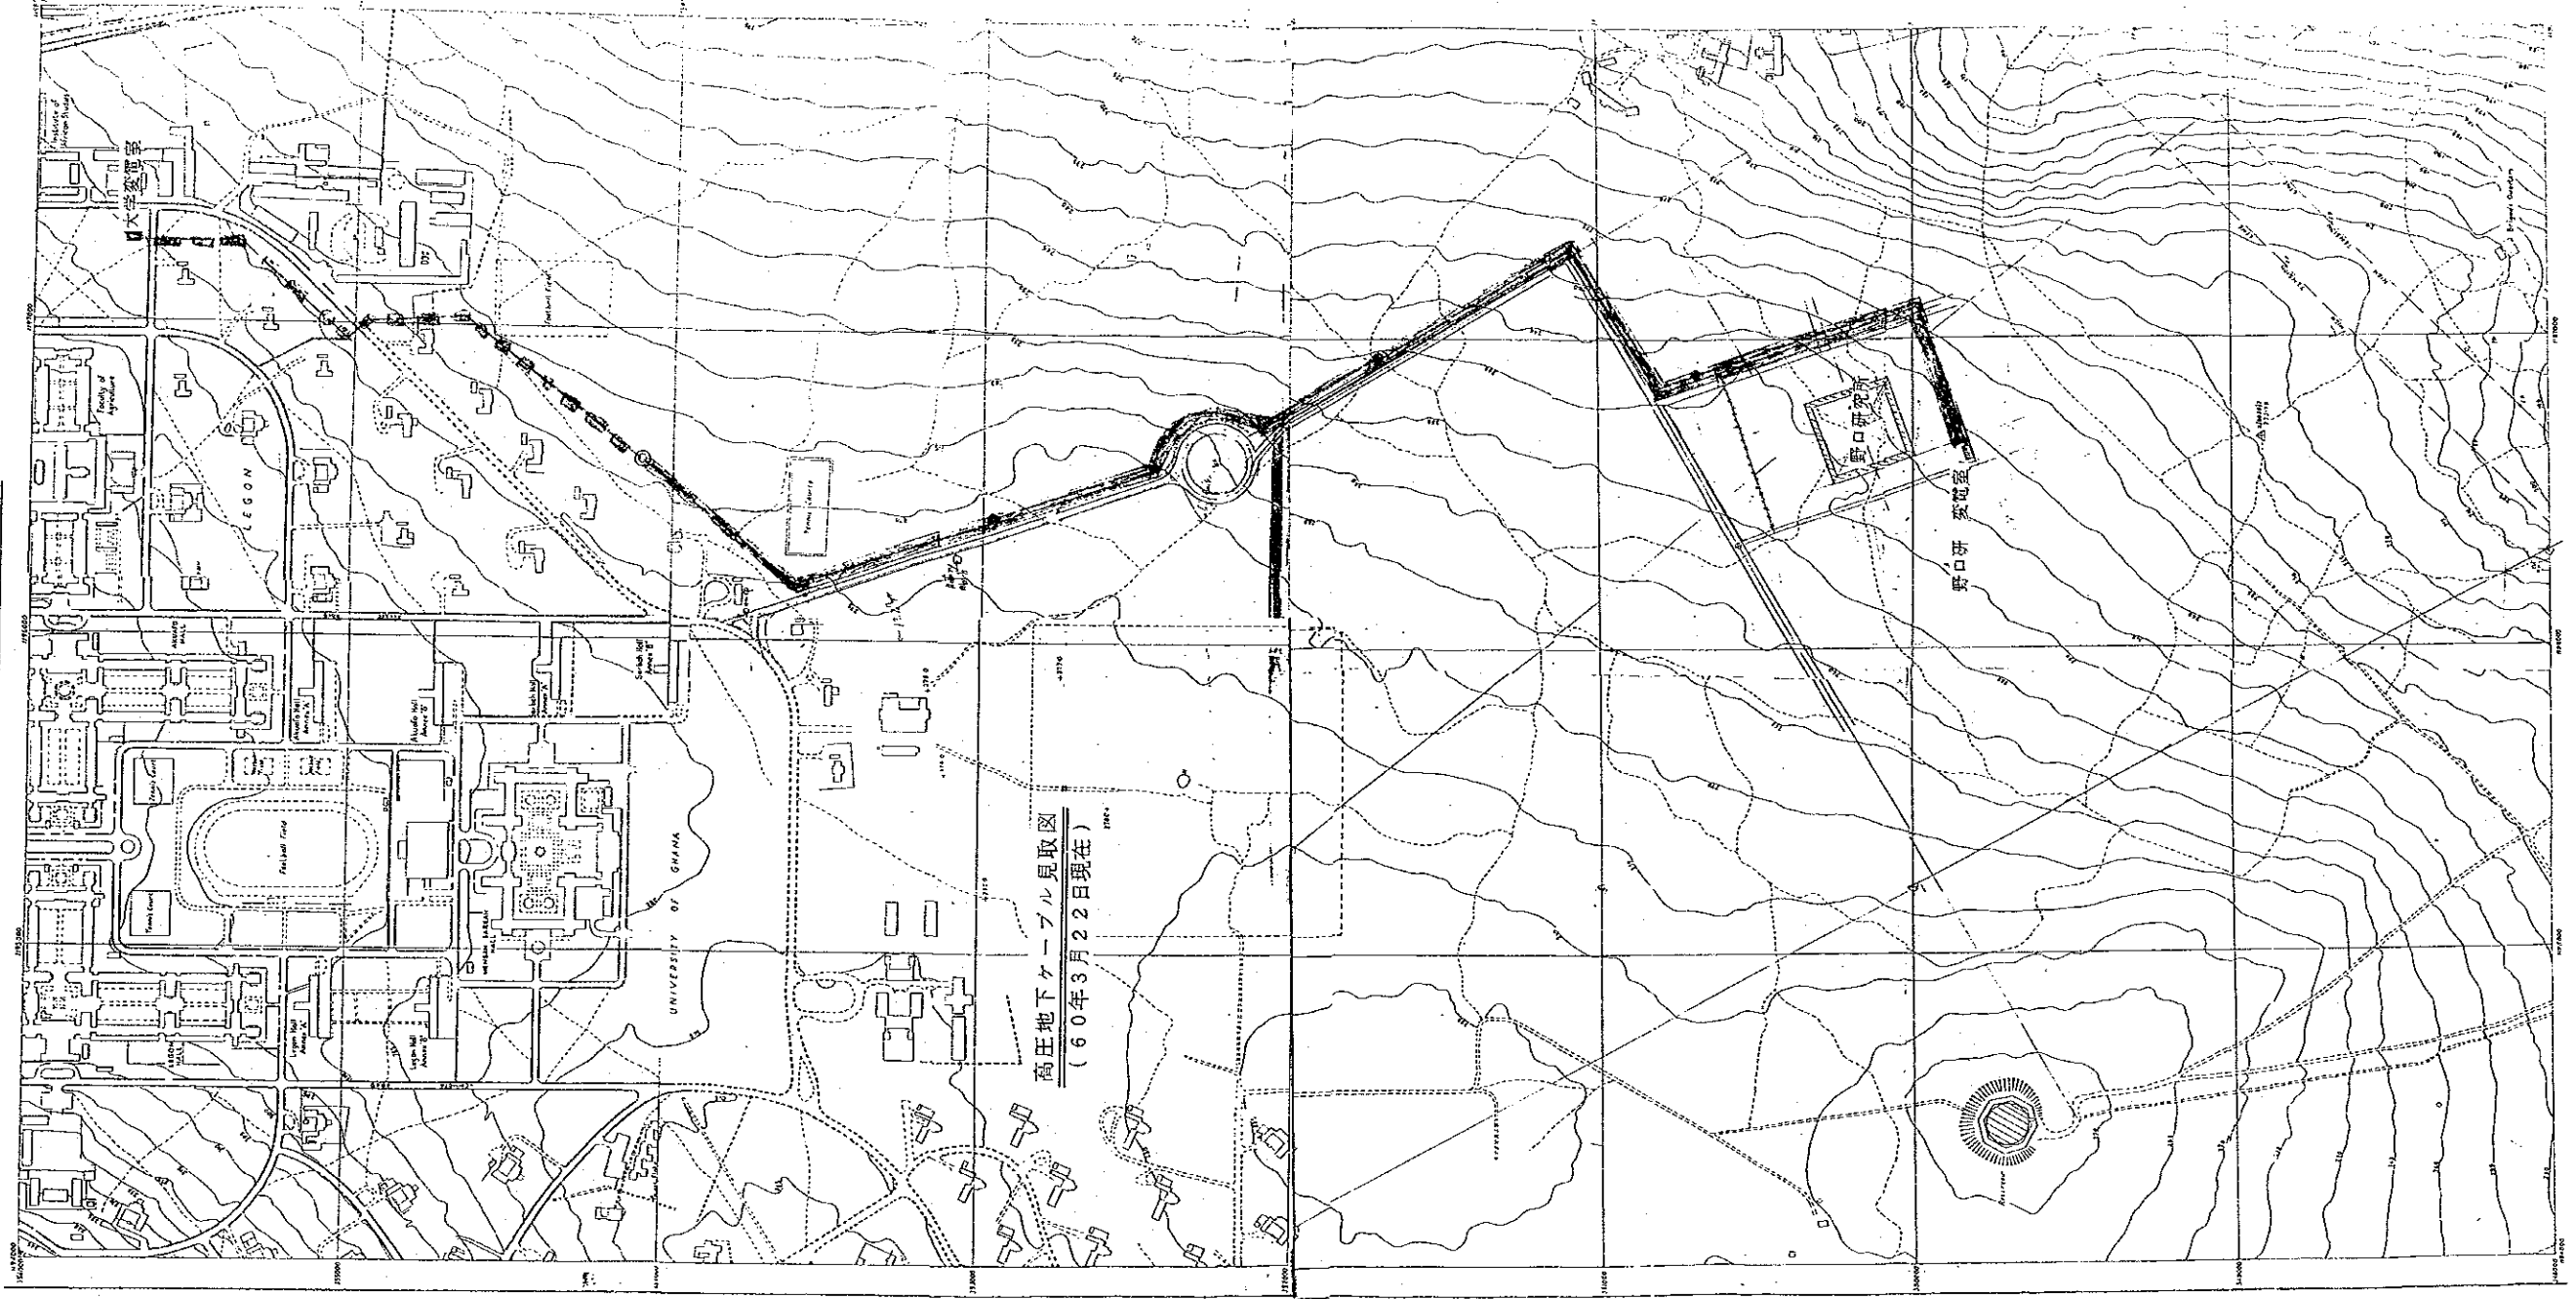
電氣工事、項目別進捗状況図

● 高圧ケーブル・ジョイント完了部  
○ 高圧ケーブル・ジョイント予定部

■ 高圧ケーブル埋設工事完了部を示す。  
■ 高圧ケーブル埋設工事部分

工事進捗状況等については、“高圧ケーブル埋設工事状況写真”電気工事項目別進捗状況図の示すとおりである。
