PROJET DE CARTOGRAPHIE  
DE LA REPUBLIQUE DE GUINEE  
RAPPORT SUR LA TROISIEME ANNEE DES TRAVAUX

MARS, 1980

AGENCE DE LA COOPERATION INTERNATIONALE DU  
JAPON

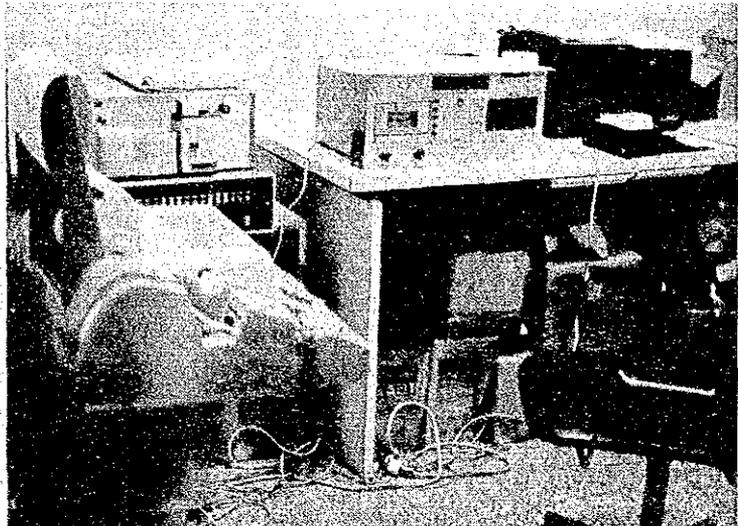
Ordinateur pour  
analyser les  
données obtenues  
par l'observation  
de satellite,  
Bureau de  
Conakry

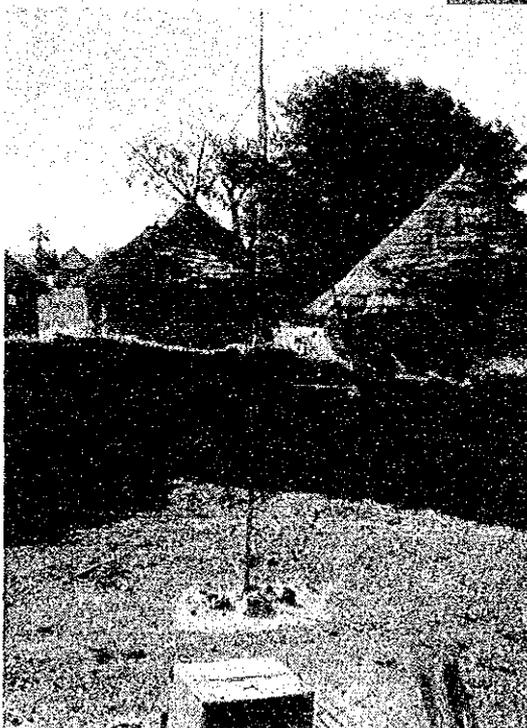
Point en cours d'observa-  
tion avec l'antenne bien  
élevée pour surmonter  
obstacle contre ondes  
électriques

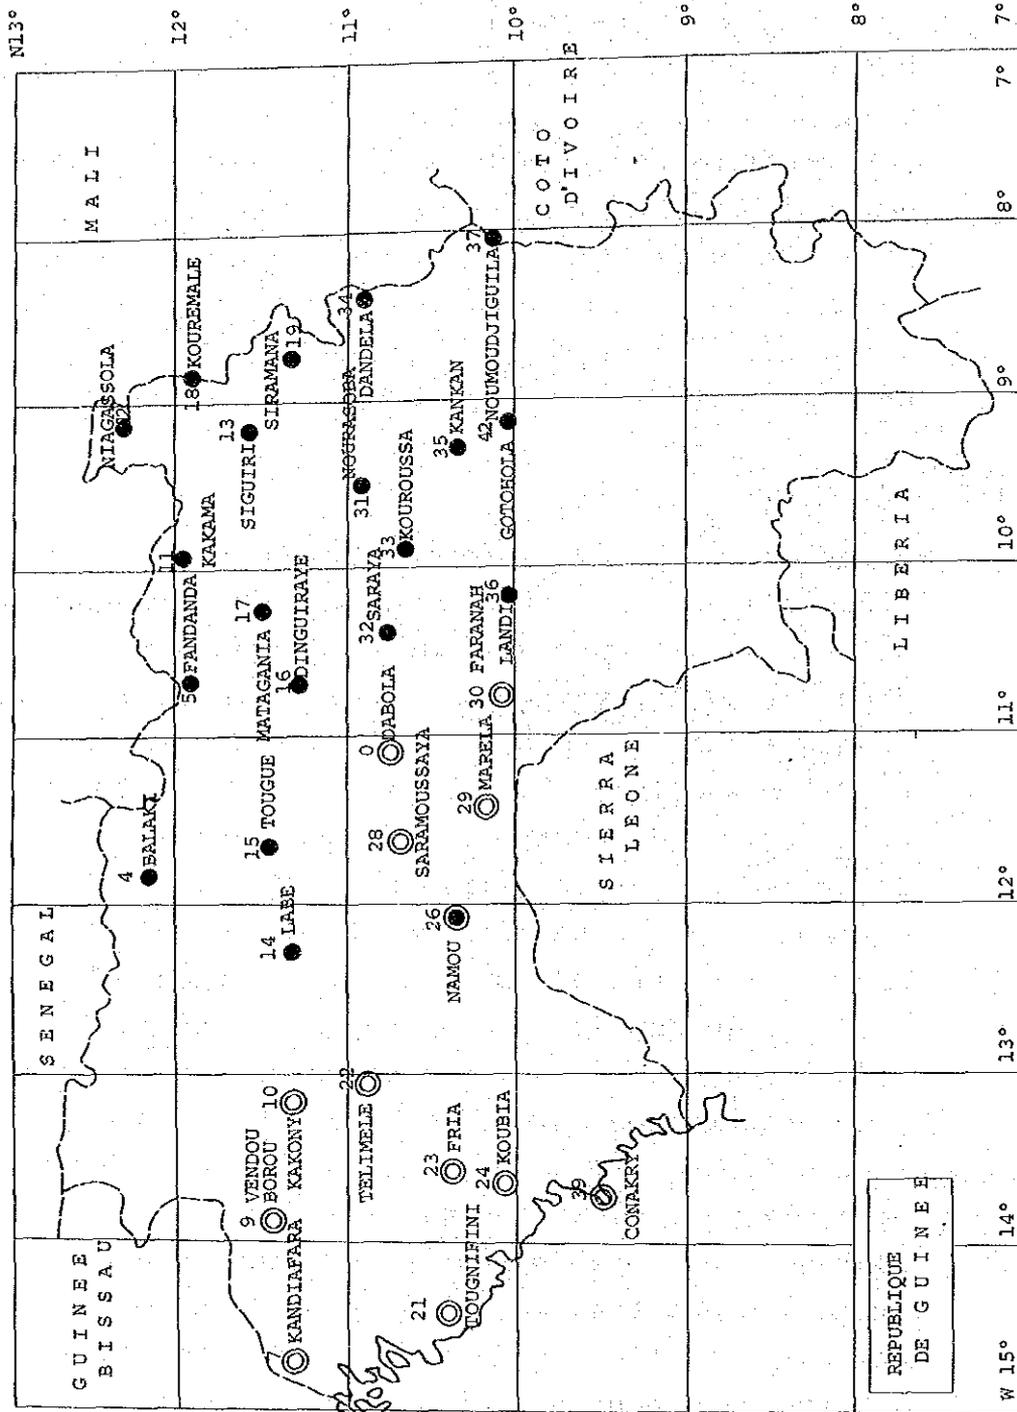
Schéma des Points Géodésiques

- 20 points observés par JMR
- 13 points identifiés pour piquage

Dans le but d'établir un canevas planimétrique sur toute l'étendue de la Guinée, ce plan a été prévu à raison d'un point par  $4000 \text{ km}^2$  ( $1/4000 \text{ km}^2$ ), en considération de l'emplacement des points géodésiques, de l'utilisation pour la triangulation aérienne et de l'utilisation de la part guinéenne. Bien qu'affecté par les conditions routières, on a tâché d'égaliser sur le terrain la position de chaque point. (Voir l'annexe No.1.)

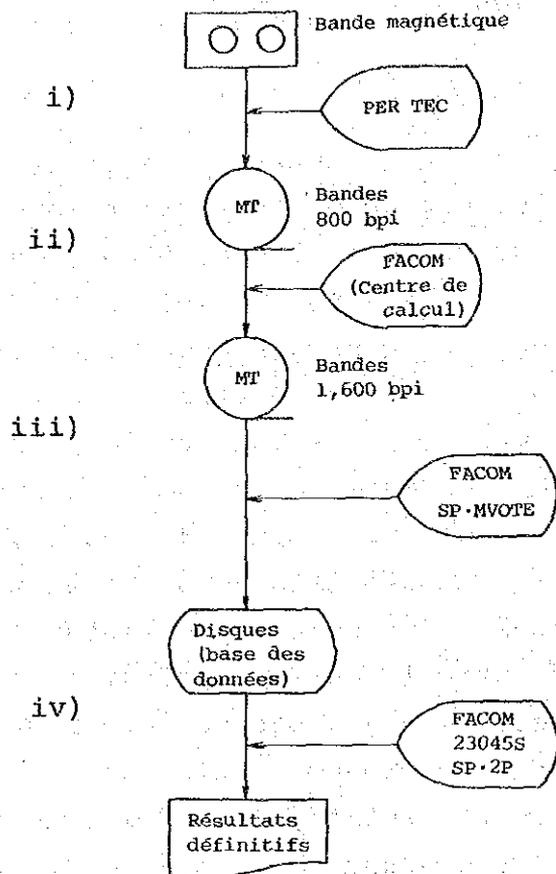
Les données des coordonnées approximatives calculées sur le terrain par le mini-ordinateur ont été rapportées au Japon où a été réalisé le calcul de

précision sur ordinateur de grande dimension afin de définir la valeur de coordonnées, d'après le diagramme de débit indiqué ci-dessous.

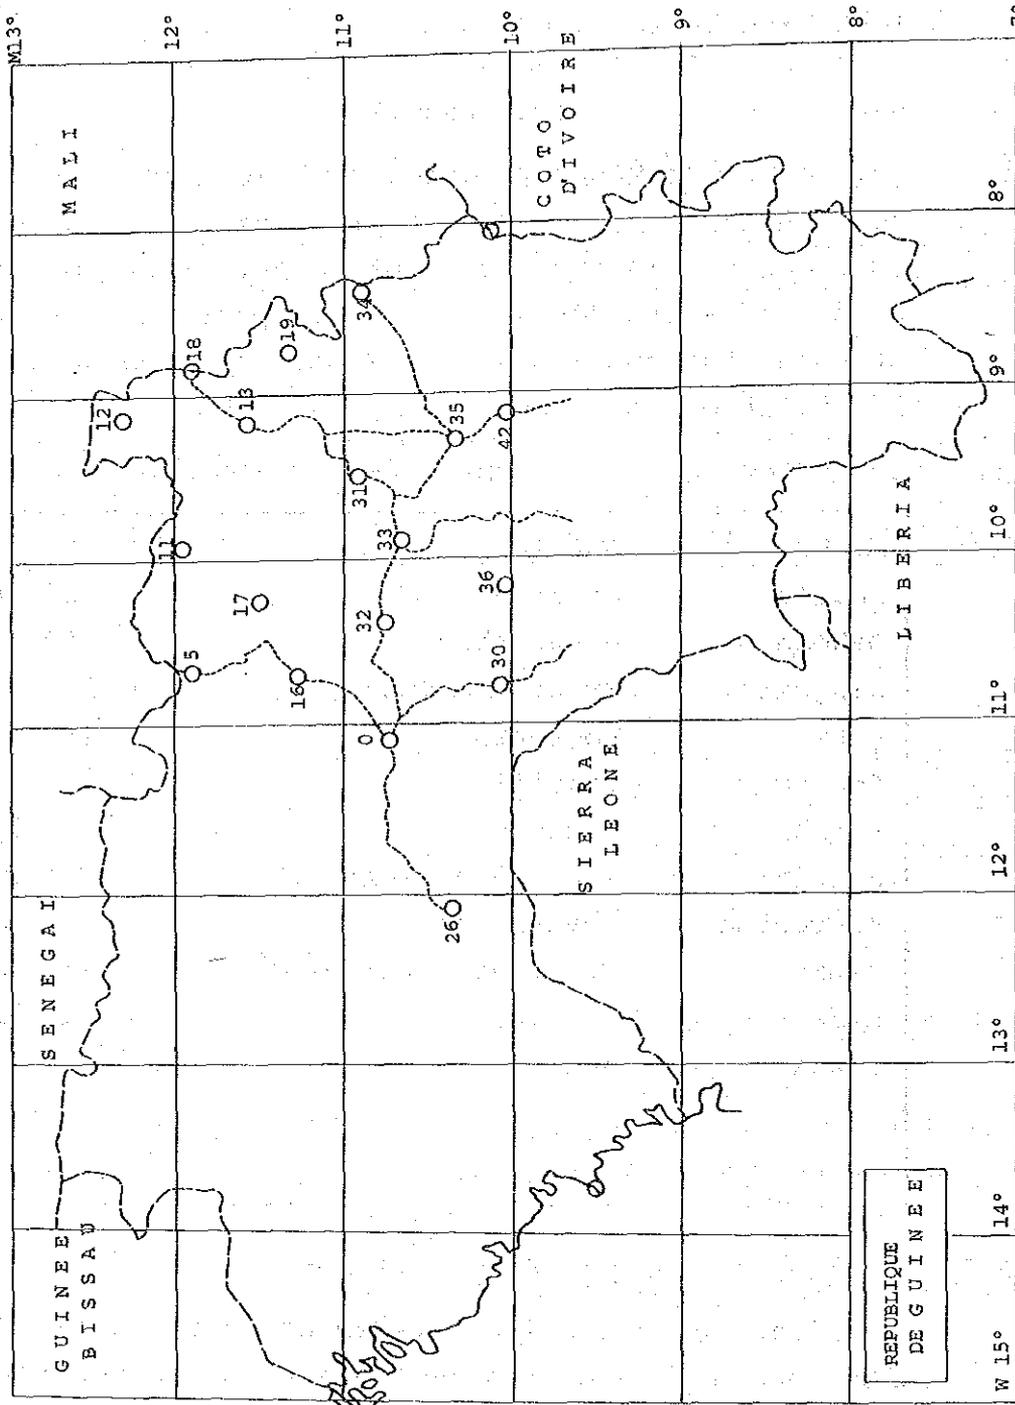
Schéma de Route de Nivellement avec les Repères Identifiés pour Piquage

----- 1,500 km Route de nivellement
