Reflotamiento del buque oceanográfico "Itzumi"

REF.: Buque Científico ITZUMI

INFORME HUNDIMIENTO BUQUE CIENTIFICO ITZUMI
PREPARADO POR SUBSECRETARIA DE PESCA
PARA LA EMBAJADA DEL JAPON EN CHILE

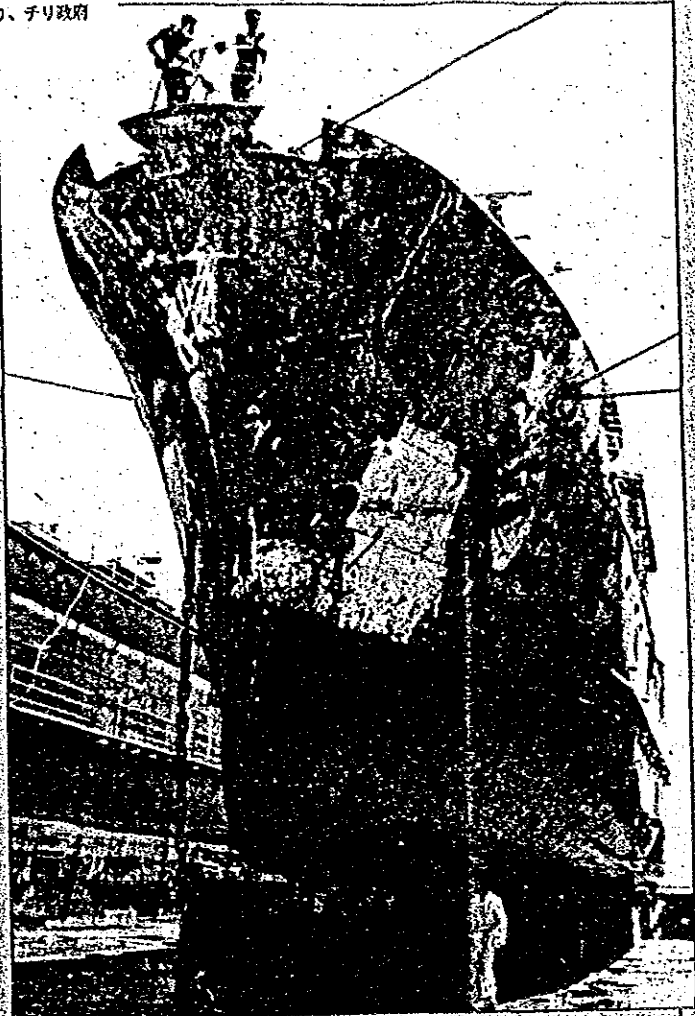
Espectacular fue la faena cumplida por la Armada para el rescate del buque oceanográfico. Aquí el "Itzumi" entrando a dique.
