フィリピン国マニラ首都圏
地形図作成事業
報告書

(第3年次作業)

土地利用図
編集
現地補測
土地条件図
編集
現地補測

国際協力事業団

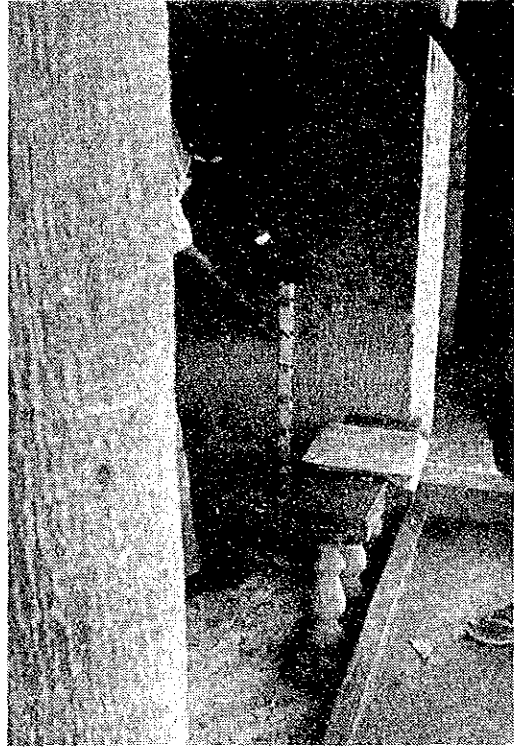
既往洪水位の調査
(VALENZUELA 付近)

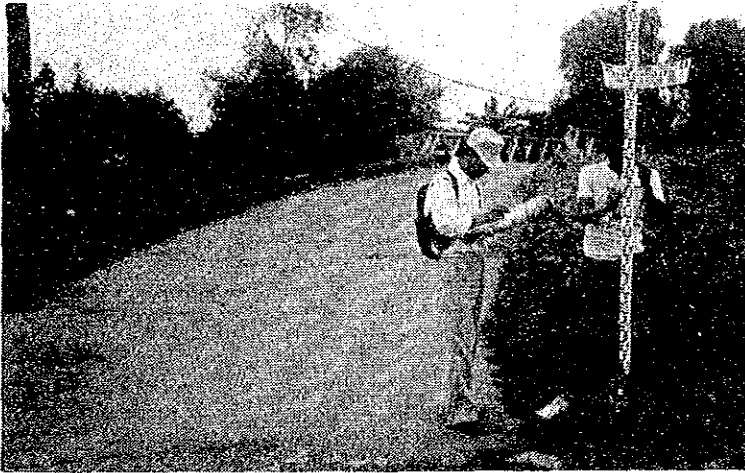
簡易水準測量
(MAYCAUAYAN 付近)

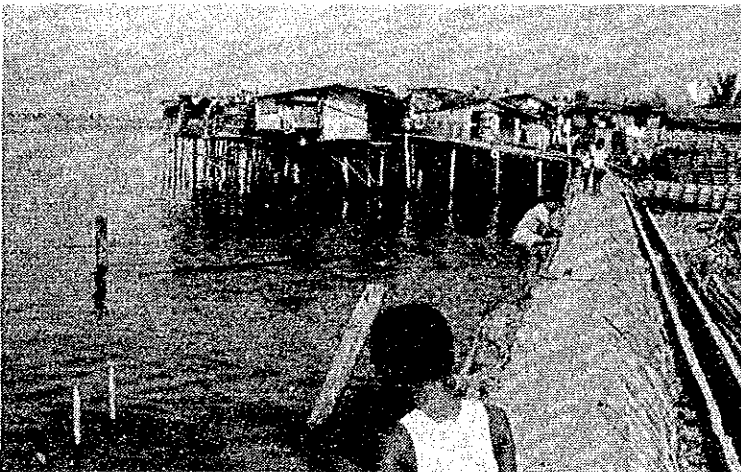
水上住宅と護岸
(NAVOTAS 付近)
