## 4工業プロジェクト近代化計画調査

### 最終報告書

付編1：工場設備ならびに操業に関する  
診断詳細

国際協力事業団

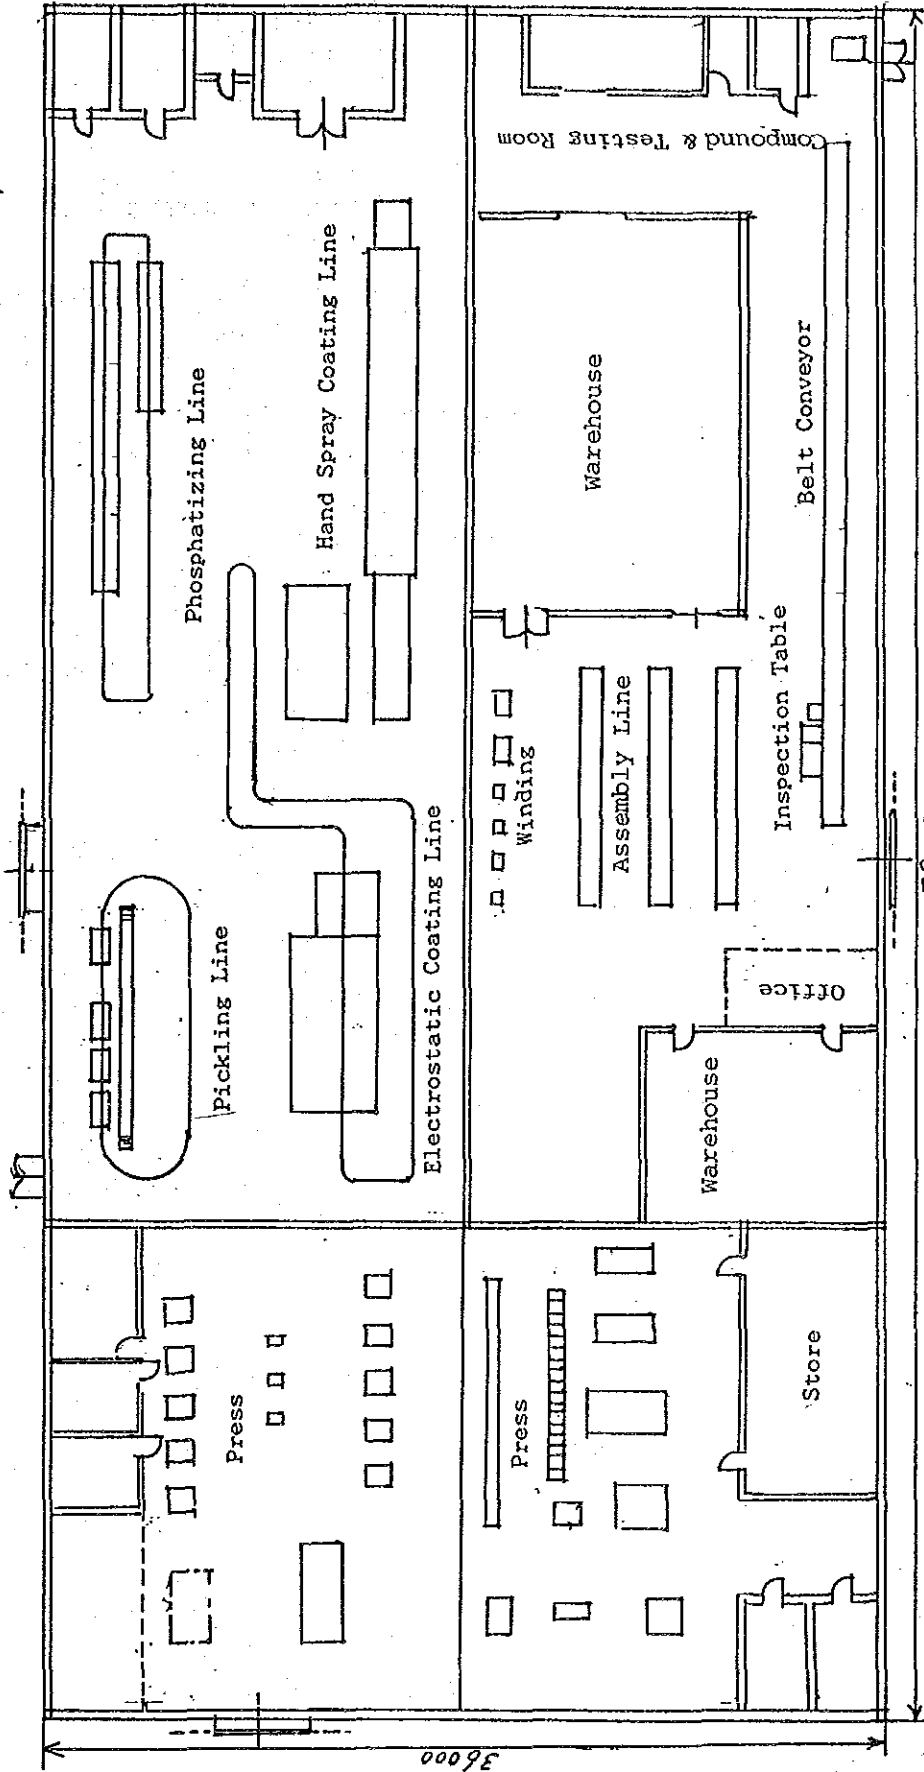
Figure AI-1-1-1 MACHINE LAYOUT OF LIGHTING FIXTURE SHOP

生産工程は、プレス、コーティング、組立と安定器製造(Ballast Making)の工程にわかれており、配置状況は良好である。工場は広々としており採光も十分である。

前述の通り設備能力はかなりの生産数量を見込んで設定されており、設備配置はよくできている。現在の低い生産量では、工場内に広々と機械配置されているので、かえって次工程への運搬による距離面でのロスが多い。また、前述のように、コーティング、プレス両工程では間欠生産が行なわれており、このため中間ストックが多くなり、好ましくない。

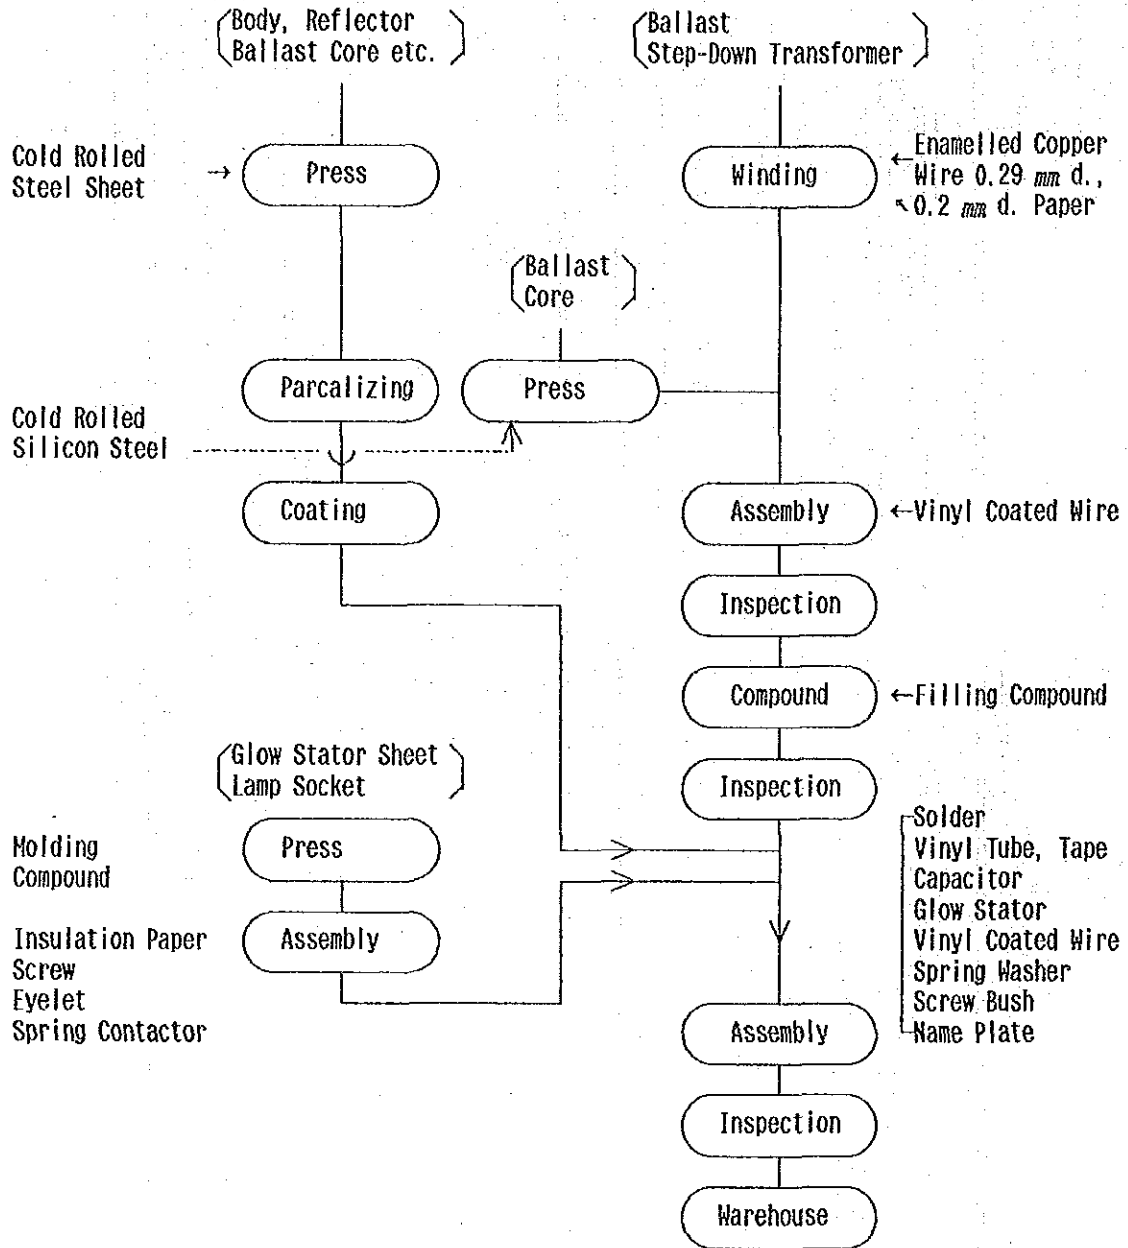
Figure AI-1-1-2 OPERATION PROCESS CHART OF LIGHTING FIXTURE MANUFACTURE, NO.3 HI

概略作業工程は図 AI-1-1-2 の通りである。

作業工程はNo.3 HI と同じで、図 AI-1-1-2 に示す通りである。

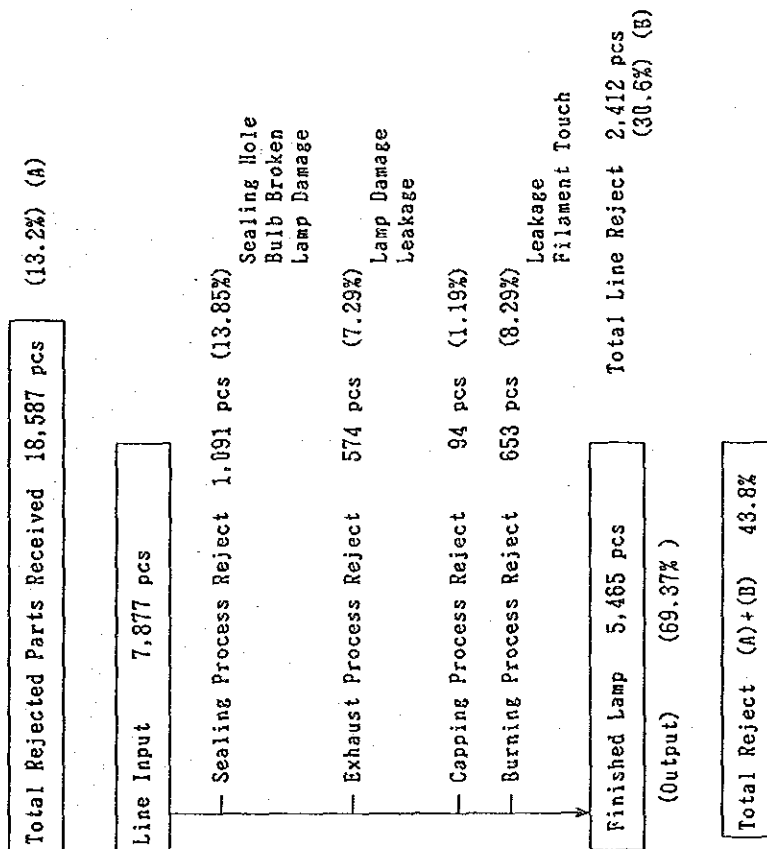
Figure A1-1-2-4 REJECTED PARTS AT LAMP MAKING LINE.

Notes: Total rejected rate in December 1987: 40-50%  
 Total rejected rate of imported bulb: 10-15%

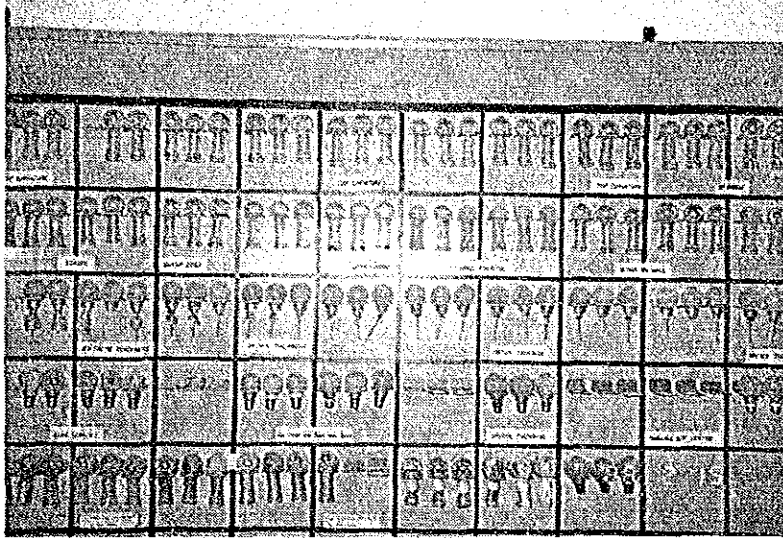
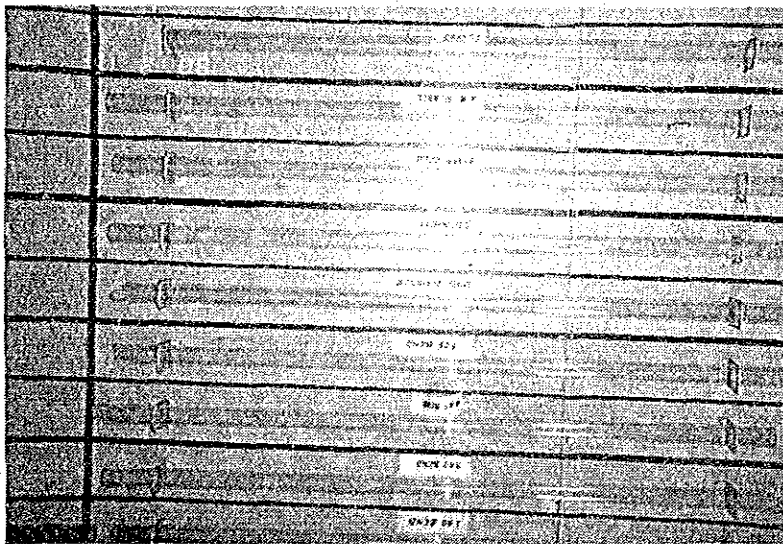
Figure AI-1-2-7 DEMONSTRATION OF ACTUAL REJECTS OF LOCAL IL BULB

なお、(1)4)d)で述べた不良は、ランプ破損によるロスが一番多く次いで設備の整備や取扱いの不良によるものが多く、品質面では最終工程でランプの不良品が1~2%出る程度である。但し、IL国産バルブは品質上、非常に問題がある。

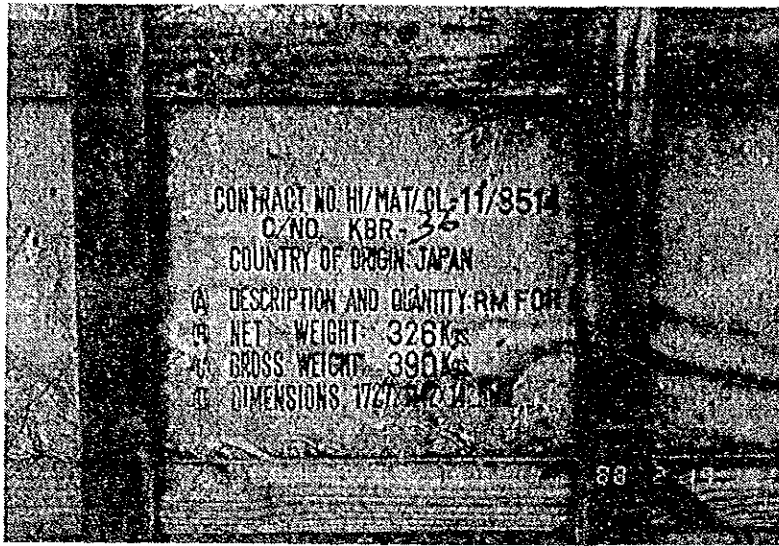
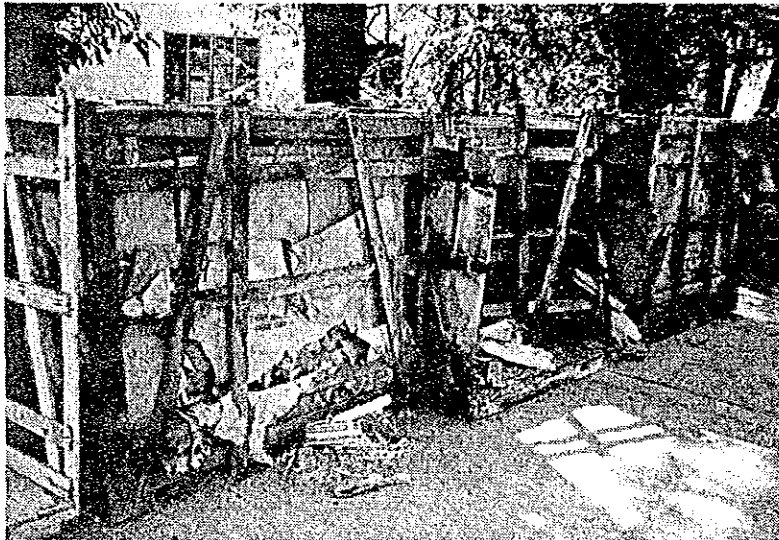
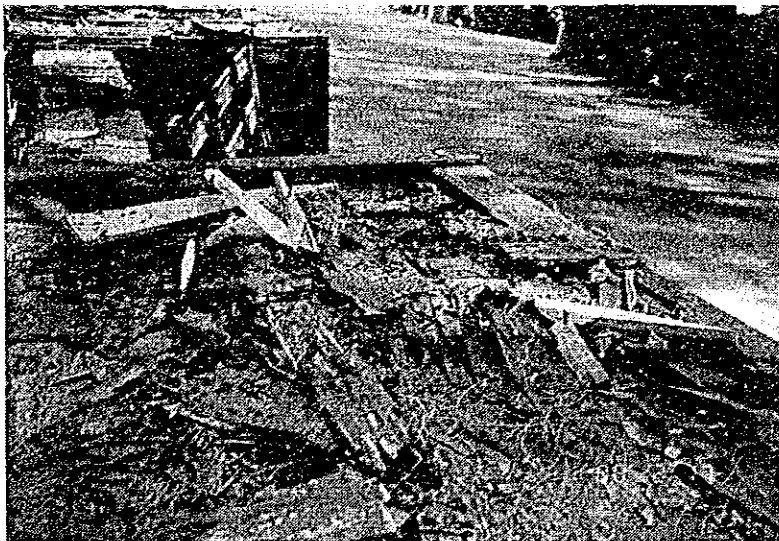
Figure AI-1-2-8 DEMONSTRATION OF SPOILED AND DAMAGED IMPORTED FL TUBE DUE TO POOR STORAGE AT WAREHOUSE

a) FLバルブ(輸入品)が工場に到着する前に梱包が破れ、泥のついたものが入荷することがあるため、第一工程(洗浄)に入る前に水槽に浸したり、弱酸の槽に入れるなどの作業が必要となっており、かなりの手作業ロスがある。この原因は、到着した梱包がNo.1 HI Store (Warehouse)屋内に入れられず、屋外に雨ざらしにしたまま長期間放置されている為である(図 AI-1-2-7 参照)。この結果、完全に泥を洗浄除去したとしても、ガラスの品質が弱くなり、焼結工程で破損しやすくなっている。従って、今後保管体制を十分検討する必要がある。

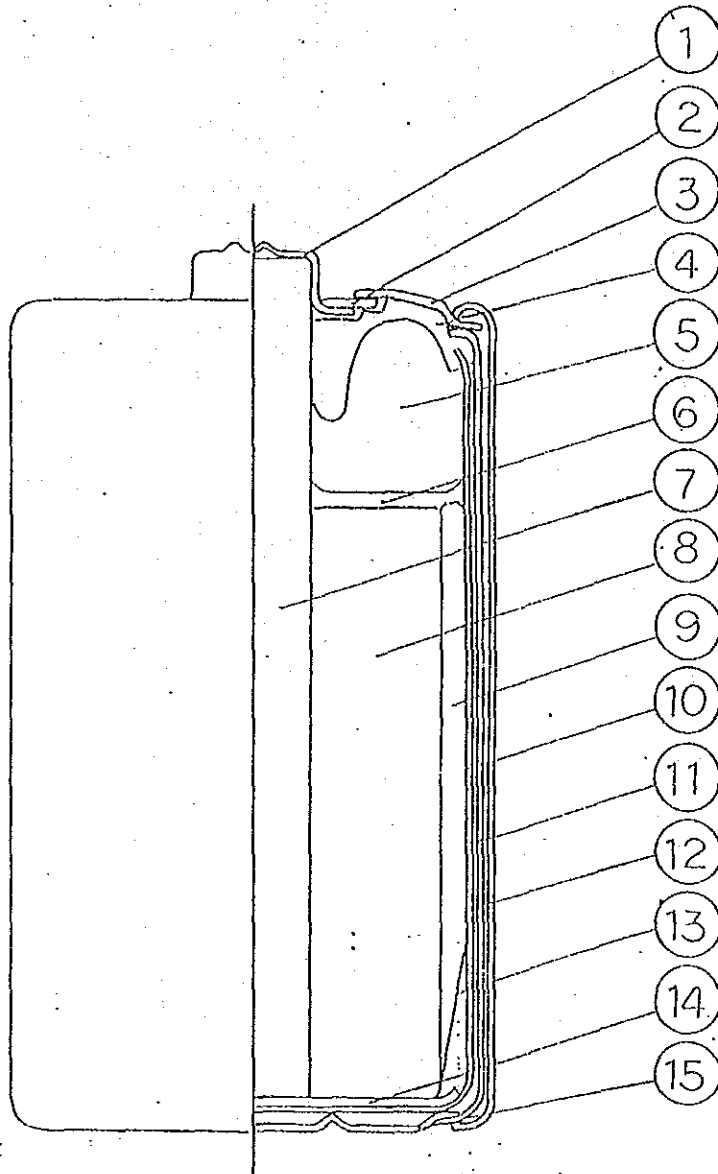
Figure AI-1-3-4 CONSTRUCTION OF UM-1 (R20) (PX-KRAFT SEALING TYPE)

1	Cap
2	Red Ring
3	Top Plate
4	PY Sealing
5	Air Space
6	Wax
7	Carbon Rod
8	Tamped Bobbin
9	Electrolyte
10	Zinc Can
11	Inner Jacket
12	Metal Jacket
13	Guide Paper
14	Bottom Insulator
15	Bottom Plate

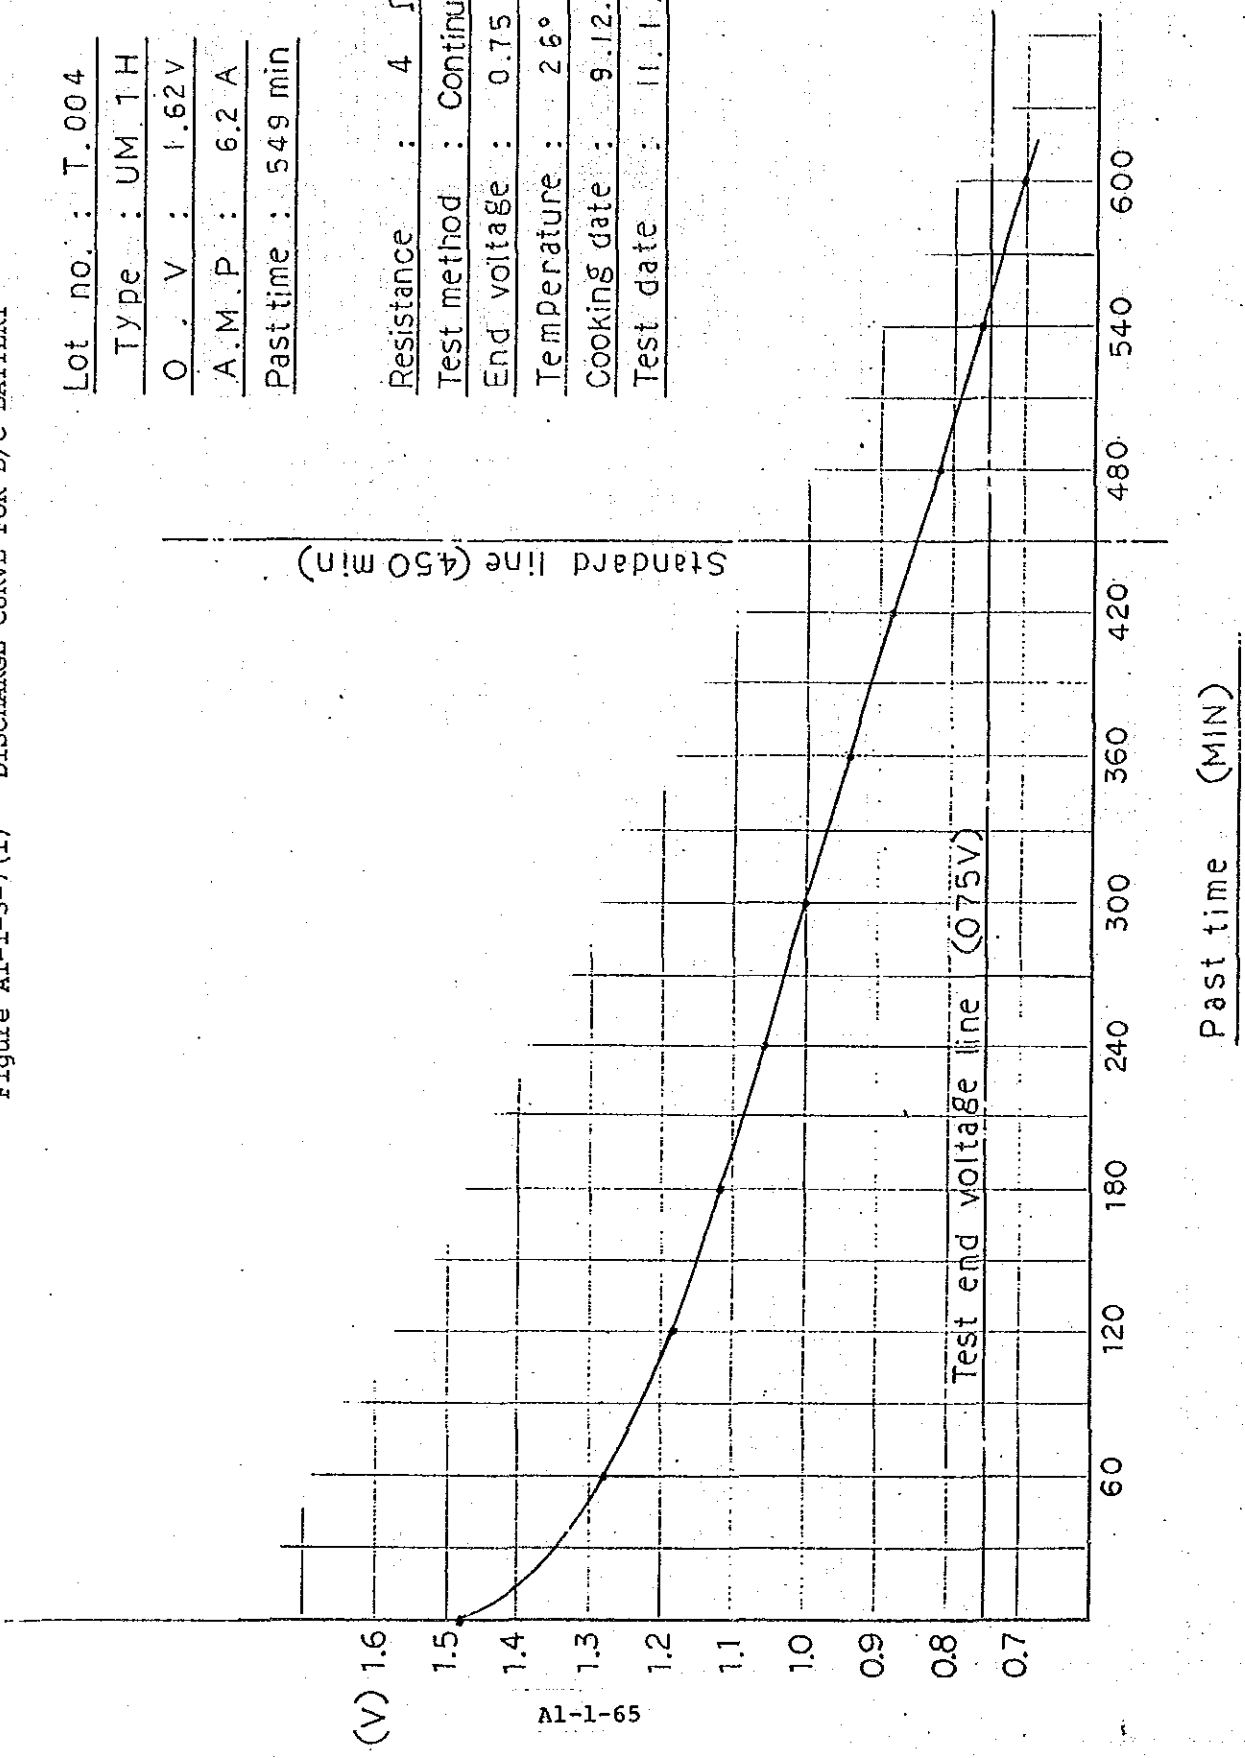
Figure AI-1-3-7(1) DISCHARGE CURVE FOR D/C BATTERY

Lot no. : T.004  
Type : UM 1H  
O . V : 1.62V  
A.M.P : 6.2 A  
Past time : 549 min  
Resistance : 4  $\Omega$   
Test method : Continuous  
End voltage : 0.75 V  
Temperature : 26° C  
Cooking date : 9.12.'87  
Test date : 11.1.'88

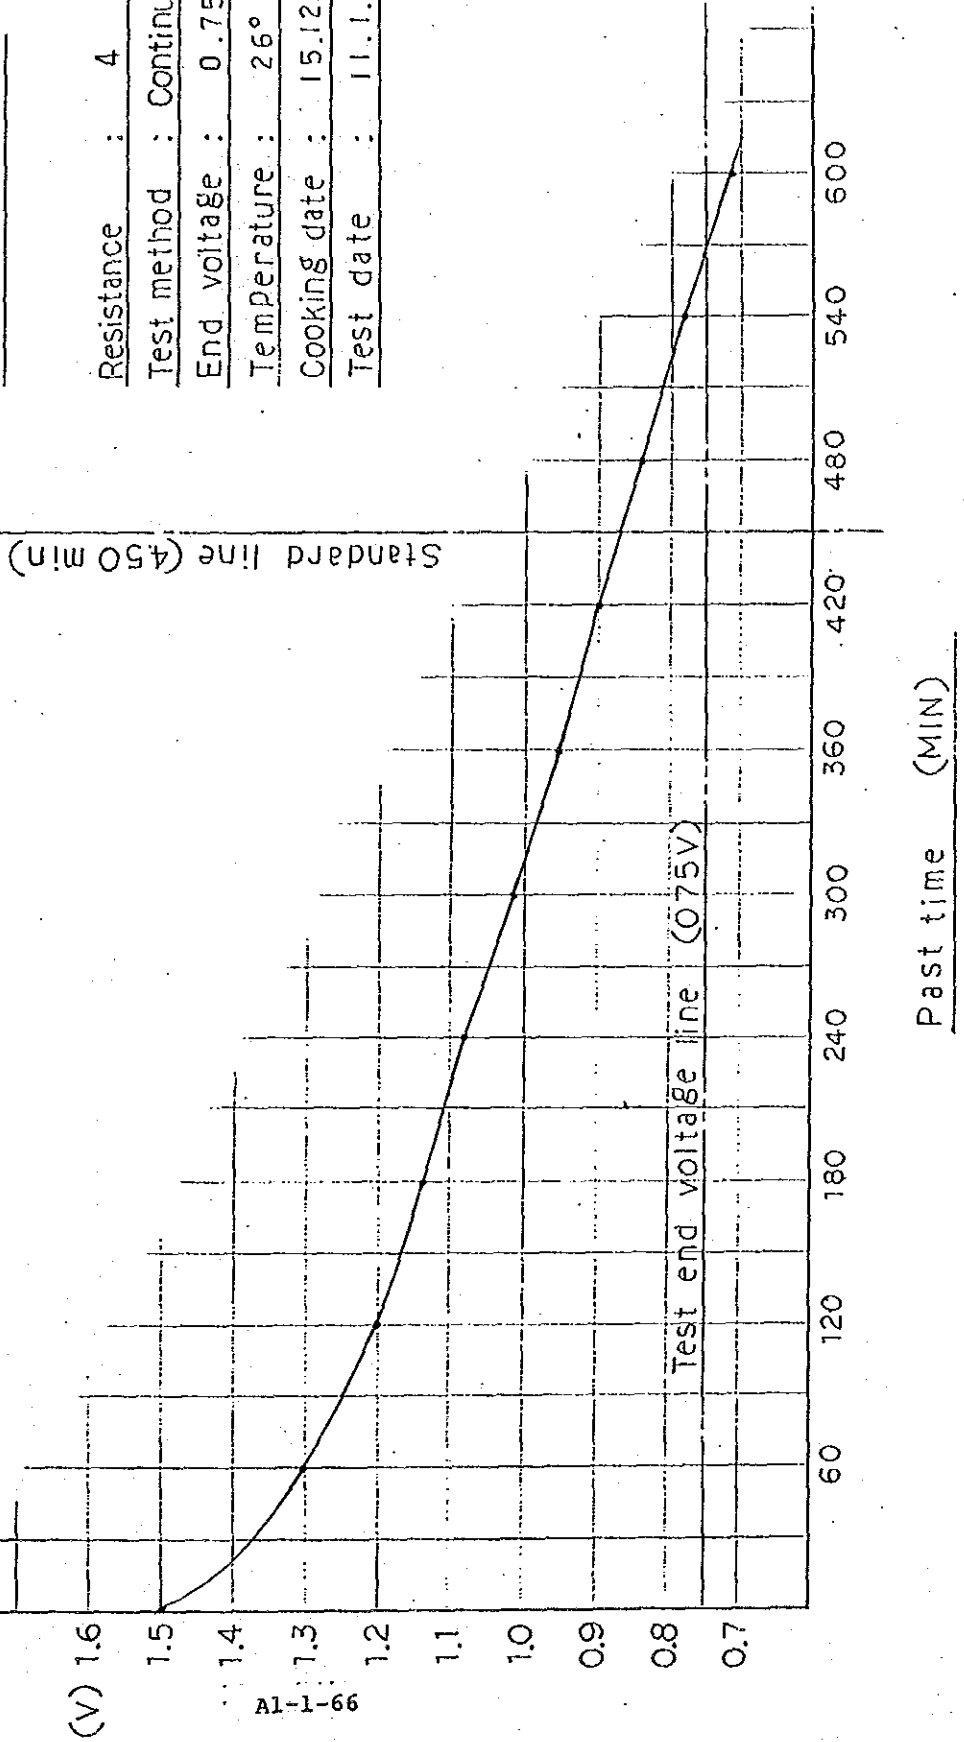
Figure AI-1-3-7(2) DISCHARGE CURVE FOR D/C BATTERY

Lot no. : T.005  
 Type : UM 1H  
 O . V : 1.62 V  
 A.M.P : 6.2 A  
 Past time : 570 min

Resistance : 4  $\Omega$   
 Test method : Continuous  
 End voltage : 0.75 V  
 Temperature : 26° C  
 Cooking date : 15.12.'87  
 Test date : 11.1.'88

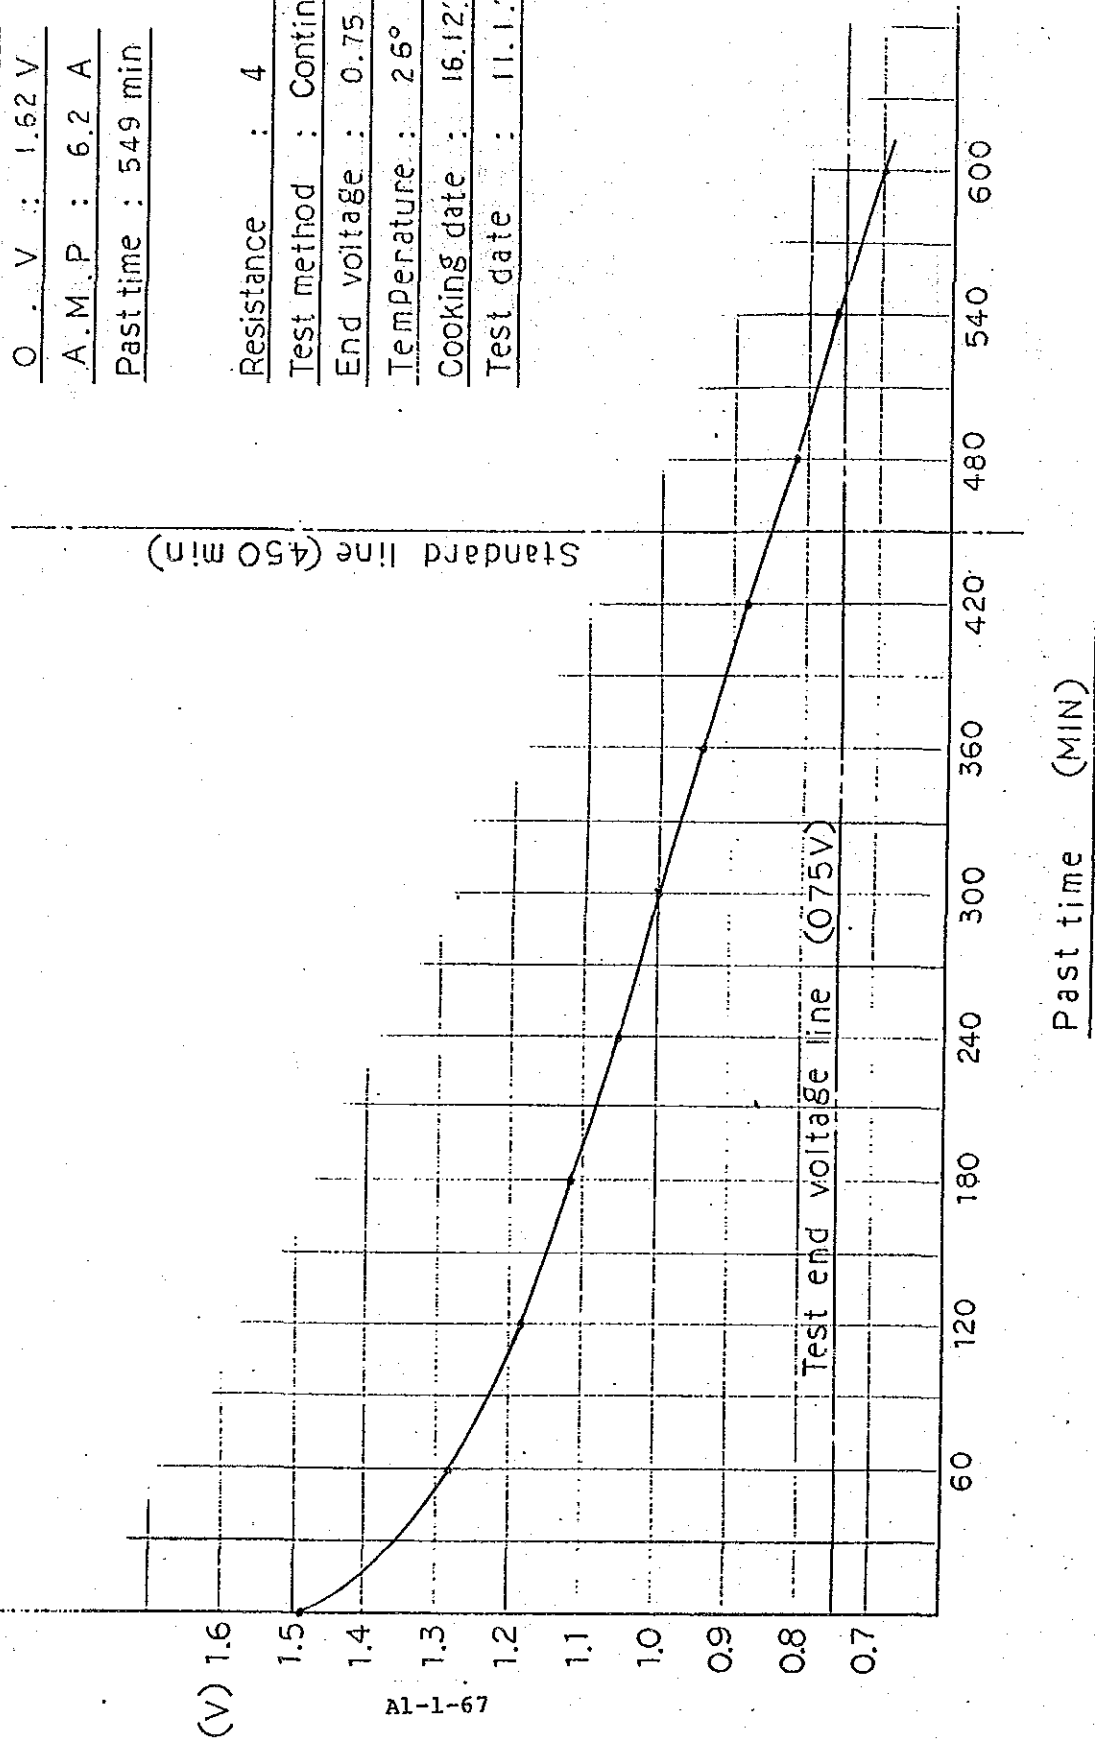
Figure AI-1-3-7(3) DISCHARGE CURVE FOR D/C BATTERY

Lot no. : T.006  
Type : UM 1H  
O . V : 1.62 V  
A.M.P : 6.2 A  
Past time : 549 min

Resistance : 4  $\Omega$   
Test method : Continuous  
End voltage : 0.75 V  
Temperature : 26° C  
Cooking date : 16.12'87  
Test date : 11.1.88

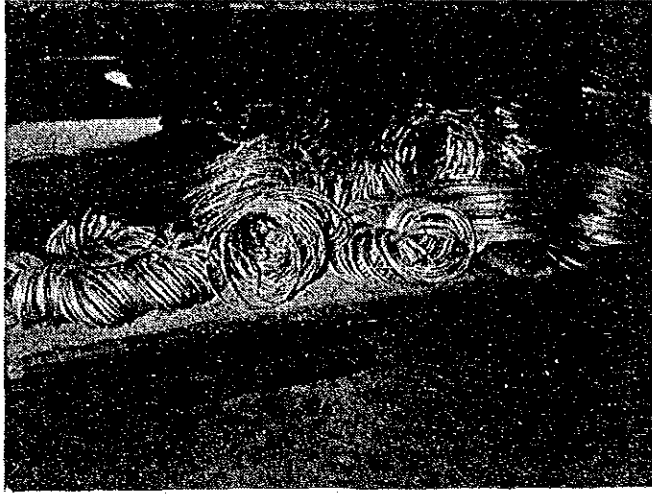
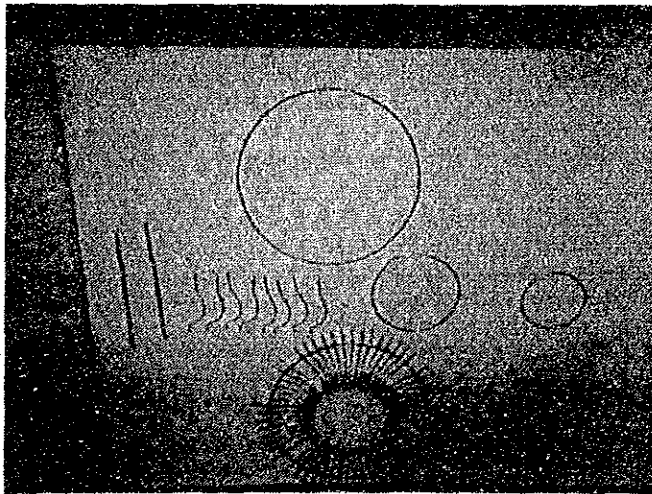
Figure AI-1-5-6(1) STEEL WIRE FAN GUARD IN PROCESS

FEB/12 AME SHOP FAN GUARD

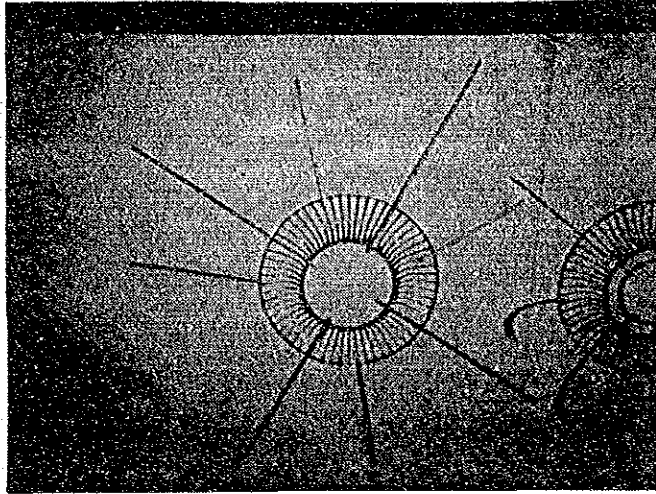
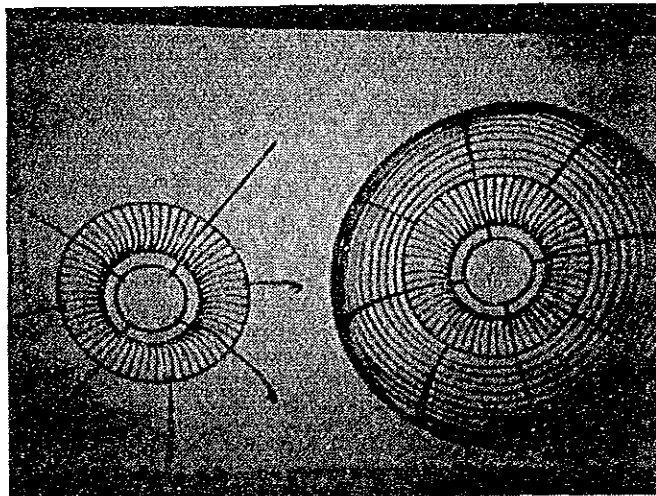
Figure AI-1-5-6(2) STEEL WIRE FAN GUARD IN PROCESS

FEB/12 AME SHOP FAN GUARD

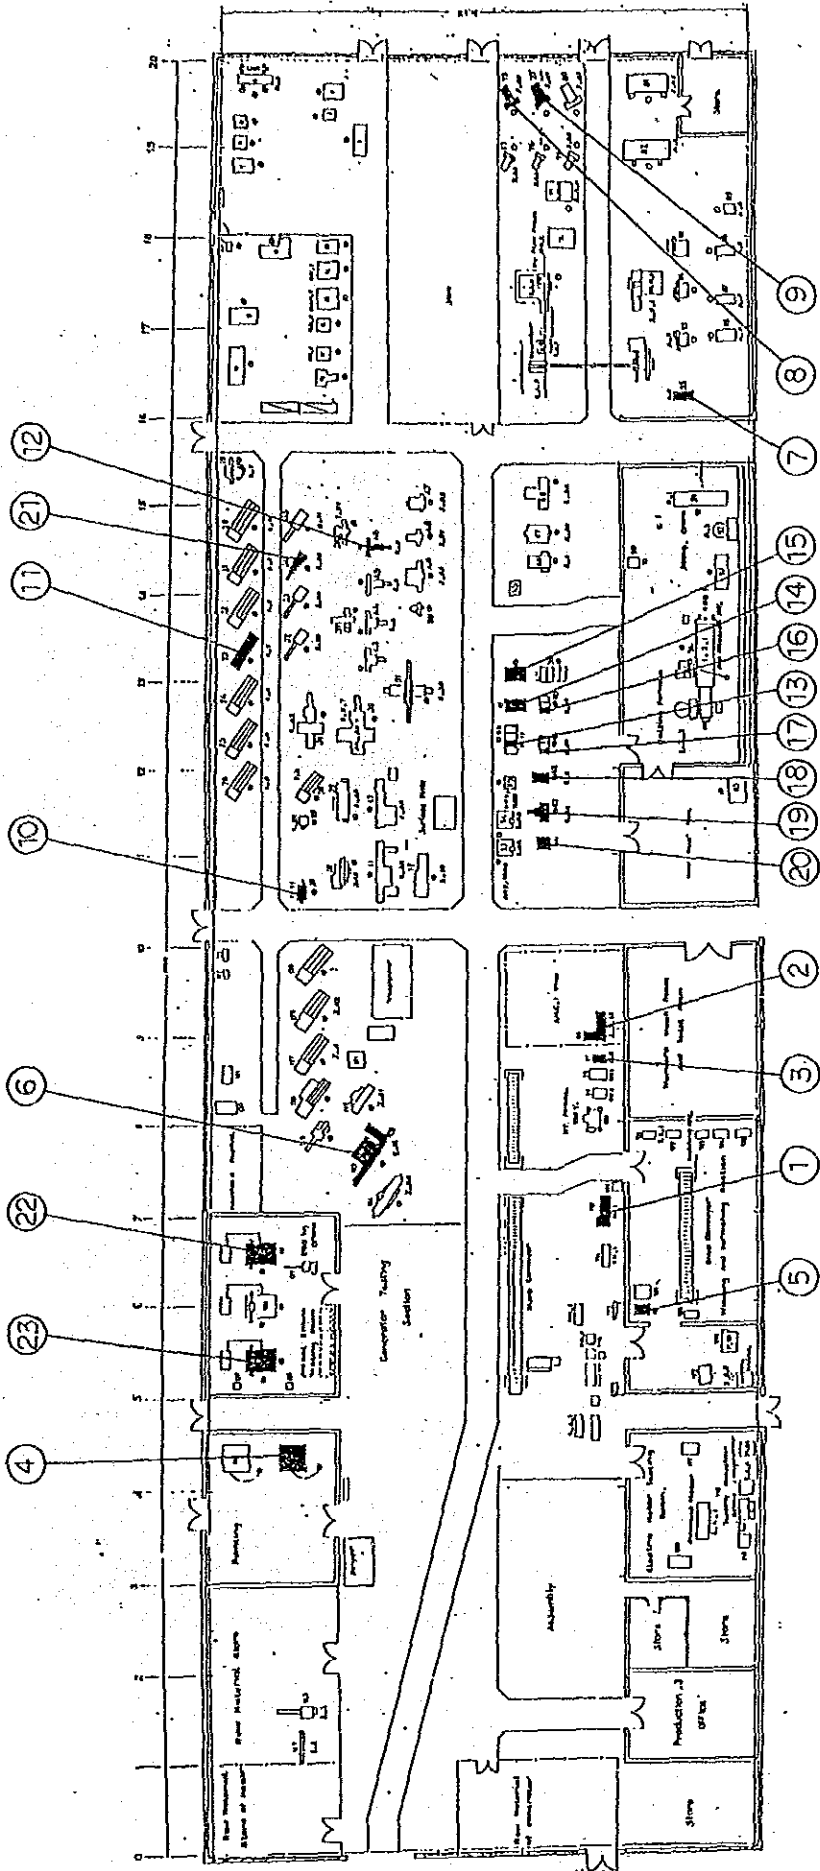
Figure AI-1-5-9 MACHINE EQUIPMENT WHICH HAS PROBLEM (23 NUMBERS)

HIC によれば、これらの機械故障は現在の生産状況では特に支障はないと報告されている。しかし、将来期待される生産拡大に対応するため、表 AI-1-5-9 に示した機械設備の補充と総合的なレイアウトを、作業性の面から検討することが必要と考えられる。

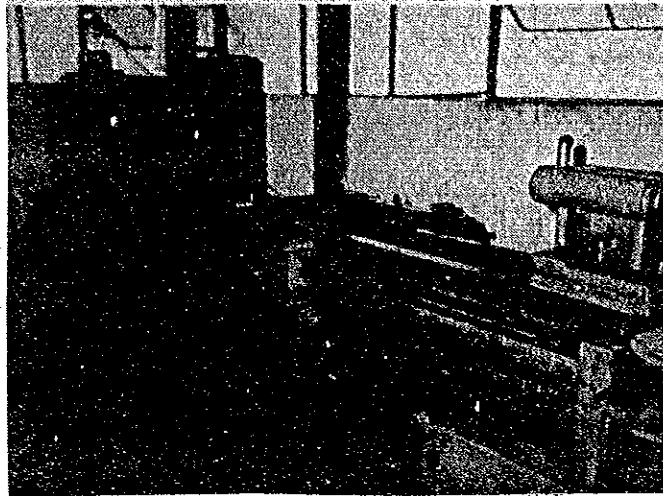
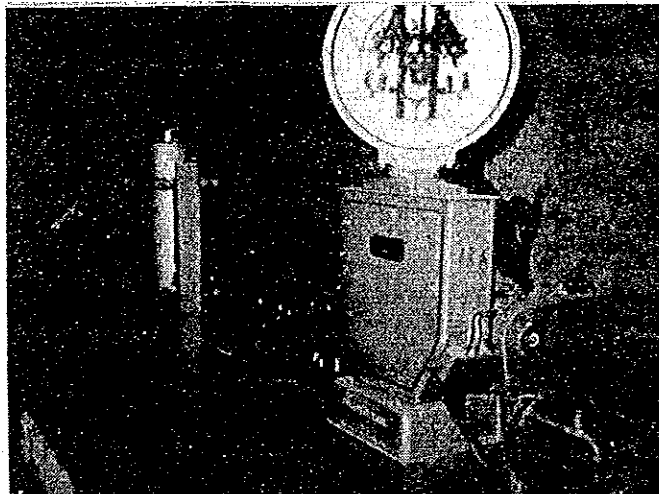
Figure AI-1-5-10(1) DETERIORATION OF EQUIPMENT

11 HIGH SPEED LATHE

22 DIESEL ENGINE LOAD TEST

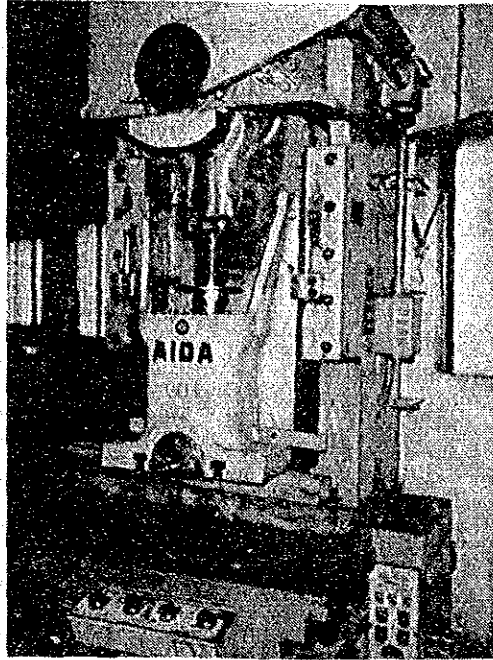
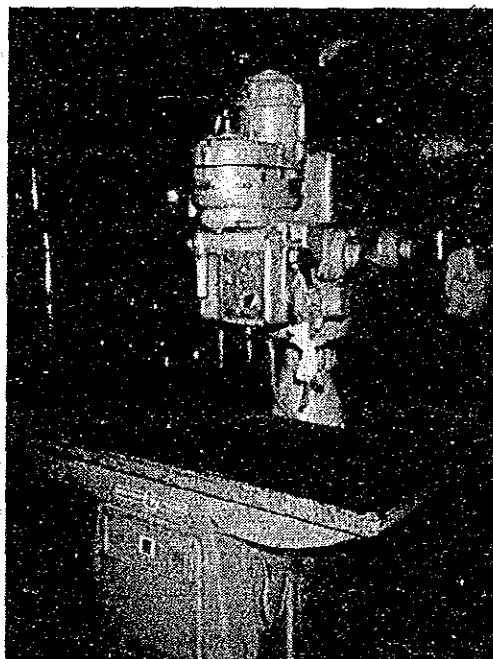
Figure AI-1-5-10(2) DETERIORATION OF EQUIPMENT

8 55 TON PRESS

19 RADIAL DRILLING

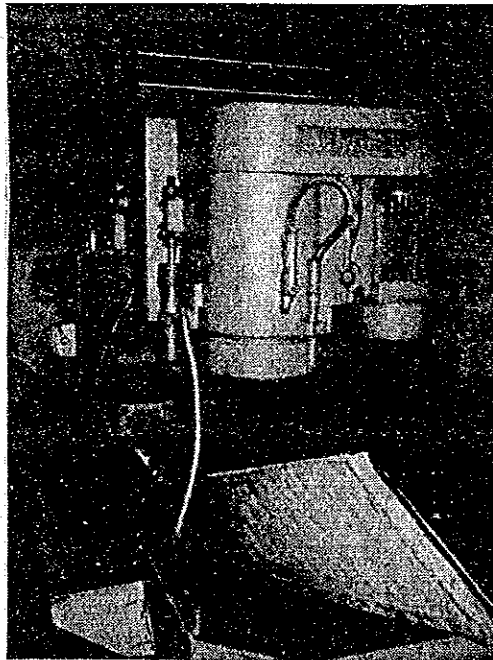
Figure AI-1-5-10(3) DETERIORATION OF EQUIPMENT

4 SPRAY BOOTH

7 SURFACE GRINDER
