コロンビア共和国
小規模発電設備修復計画
フィージビリティ調査

SILVIA 水力発電所

平成 2 年 3 月

国際協力事業団

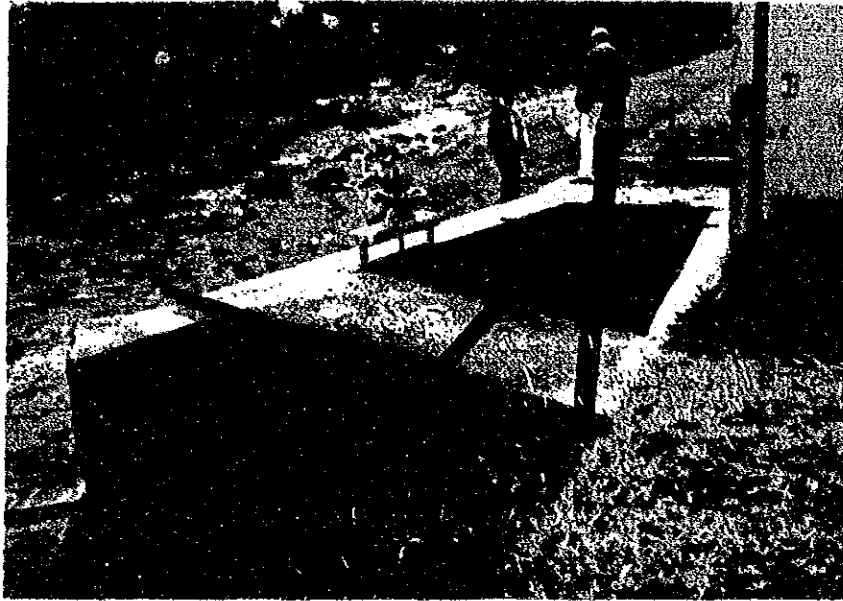
Piendamó川および取水口

取水堰はこの右側の流路に設けられており、RC製堤長12.0m、高さ2.3mであり堅牢であるが土砂吐施設はない。

取水口は巾3.2m、高さ2.2mでほぼ流れに平行に設置されており、ゲート、スクリーン共に機能している。
