ホンデュラス共和国
国立教育実践研究所建設計画
基本設計調査報告書
資料編

ホンデュラス共和国の建設事情

昭和62年10月

国際協力事業団

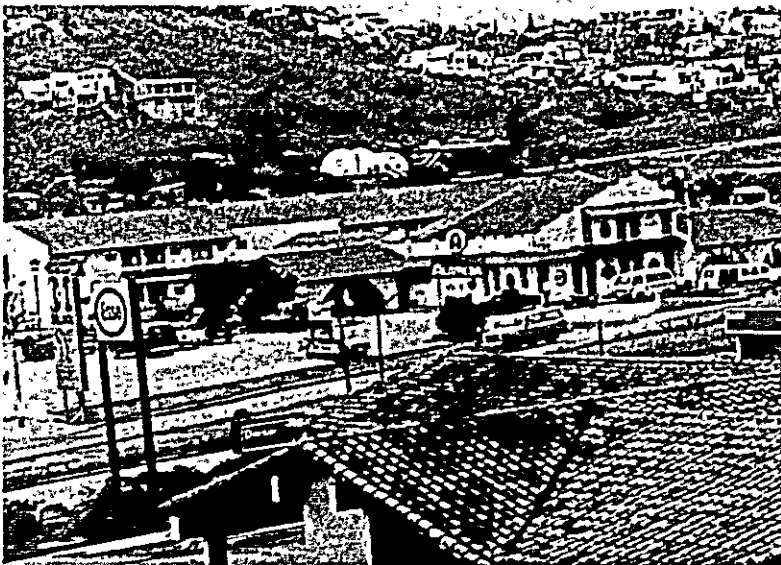
屋根材料2種
手前はスペイン瓦
後方は瓦風スレート

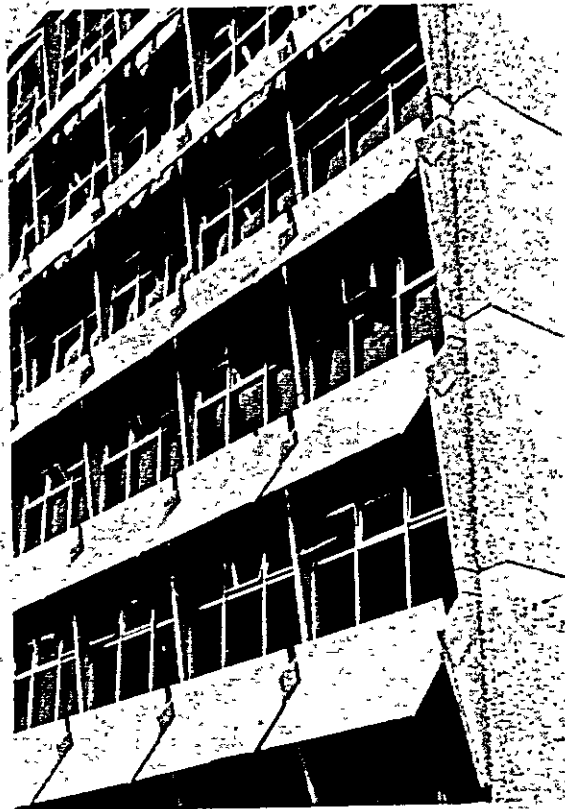
プレキャストコンクリートを使用した
ファサード

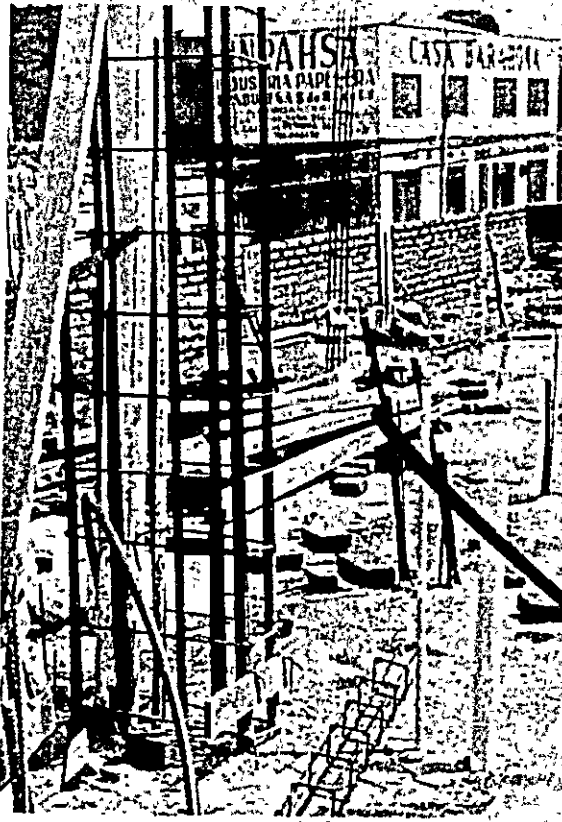
柱配筋

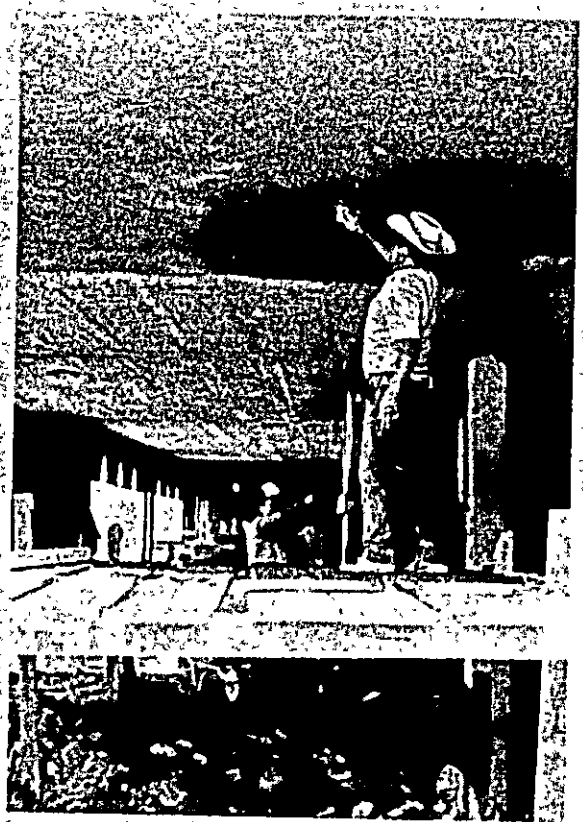
天井面左官工事(木ゴテ使用)

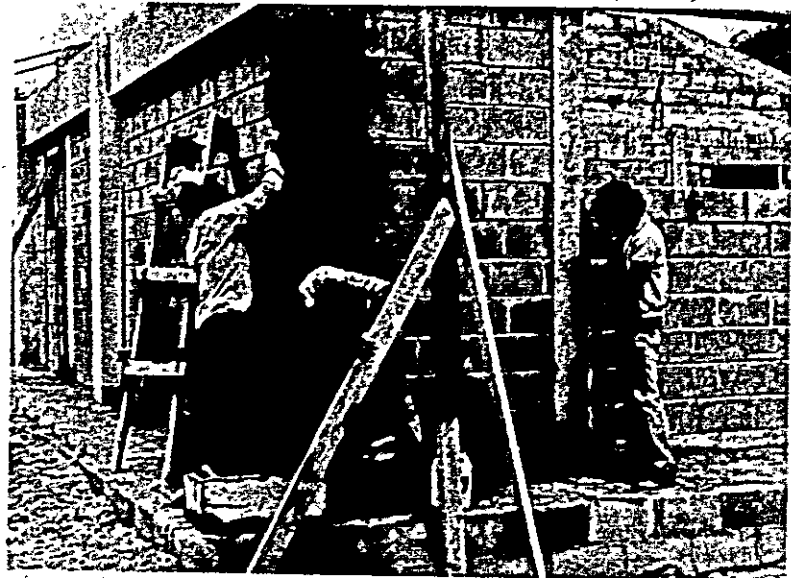
壁面左官工事(木ゴテ使用)

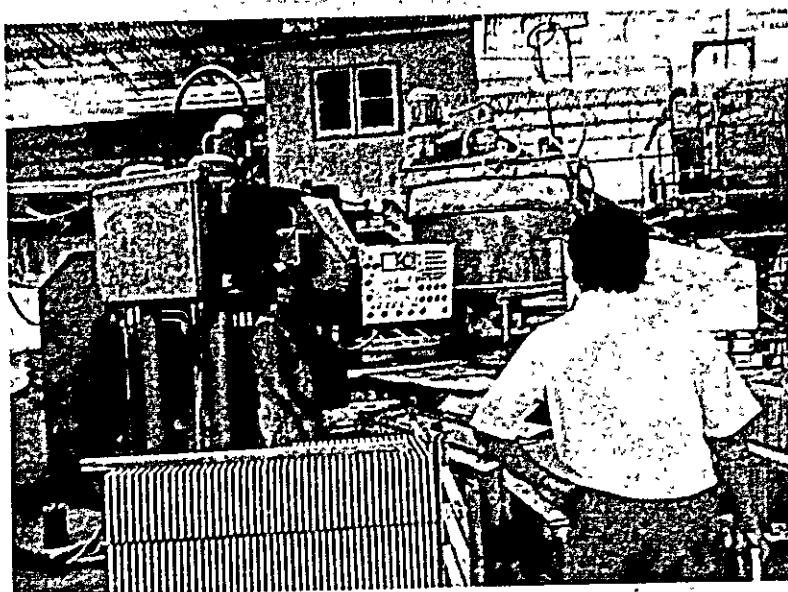
コンピューター制御さ
れた、テラゾータイル
製造機

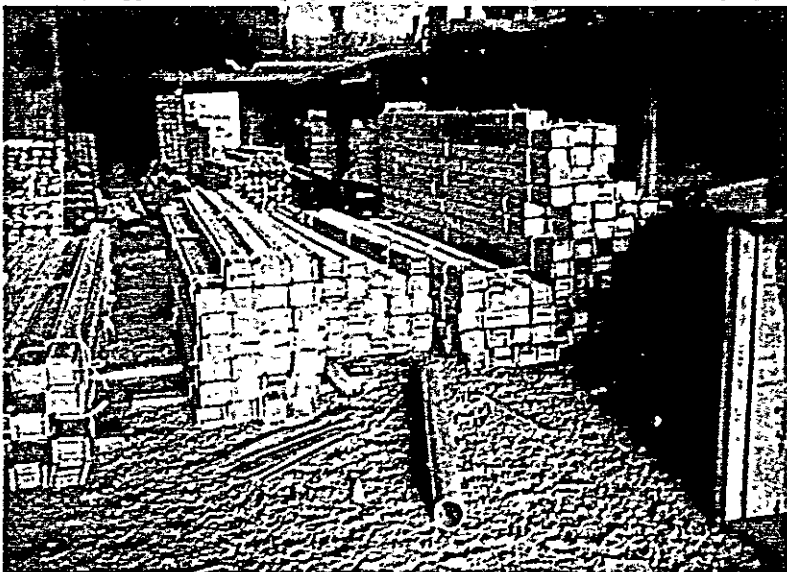
同製材所内のキルン
ドライヤー

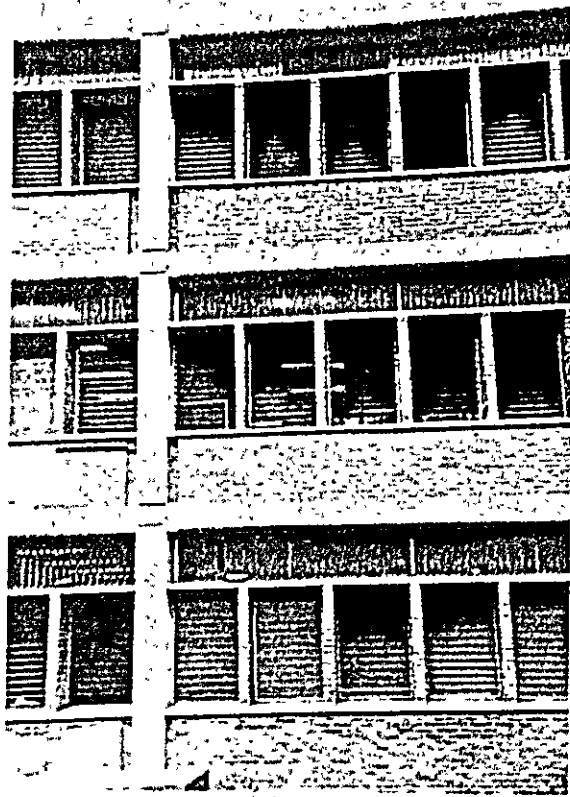
ジャロジー・ウィンドーの使用例
(高等師範学校)
