THE STUDY ON THE DEVELOPMENT PLAN OF THE INTERNATIONAL AIRPORT OF CARRASCO IN THE ORIENTAL REPUBLIC OF URUGUAY

TOPOGRAPHY REPORT AND PHOTOGRAPHS

INFORME DE LOS TRABAJOS TOPOGRAFICOS

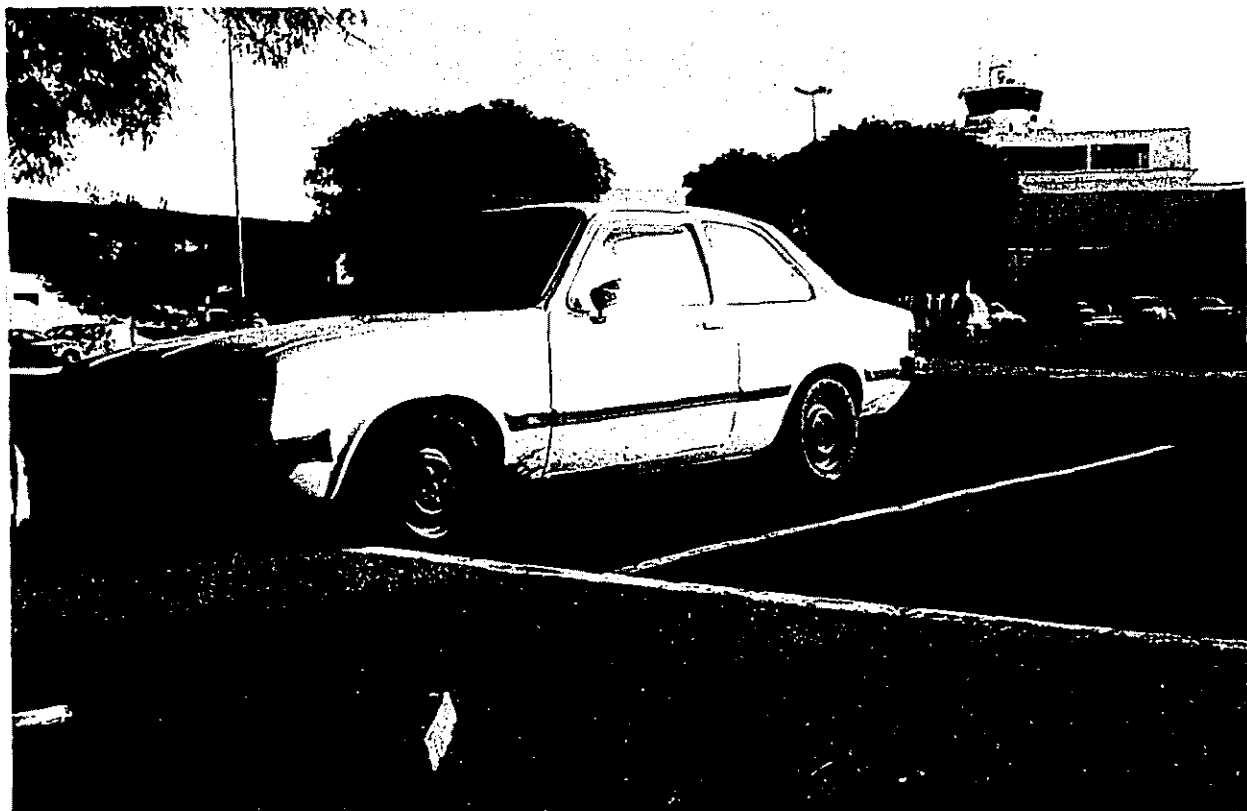
FOTO N° 1 - REPER VERTICE IV - 10.420 del S.G.M.

3.1 Referencias altimétricas. Todas las cotas están referidas a la Red Geodésica Nacional. El origen de la nivelación se refirió al Reper del Vértice IV-10.420 del S.G.M. cuya altitud es 14.63. Se adjunta monografía del S.G.M. (Ver fotos 1 y 2).

El S.G.M. proporcionó 3 puntos pero aclaró que dos de ellos no eran confiables y sí dio como correcto el denominado IV - 10.420 de Cota 14,63, cuya monografía acompaña este informe (Ver fotos 1 y 2).

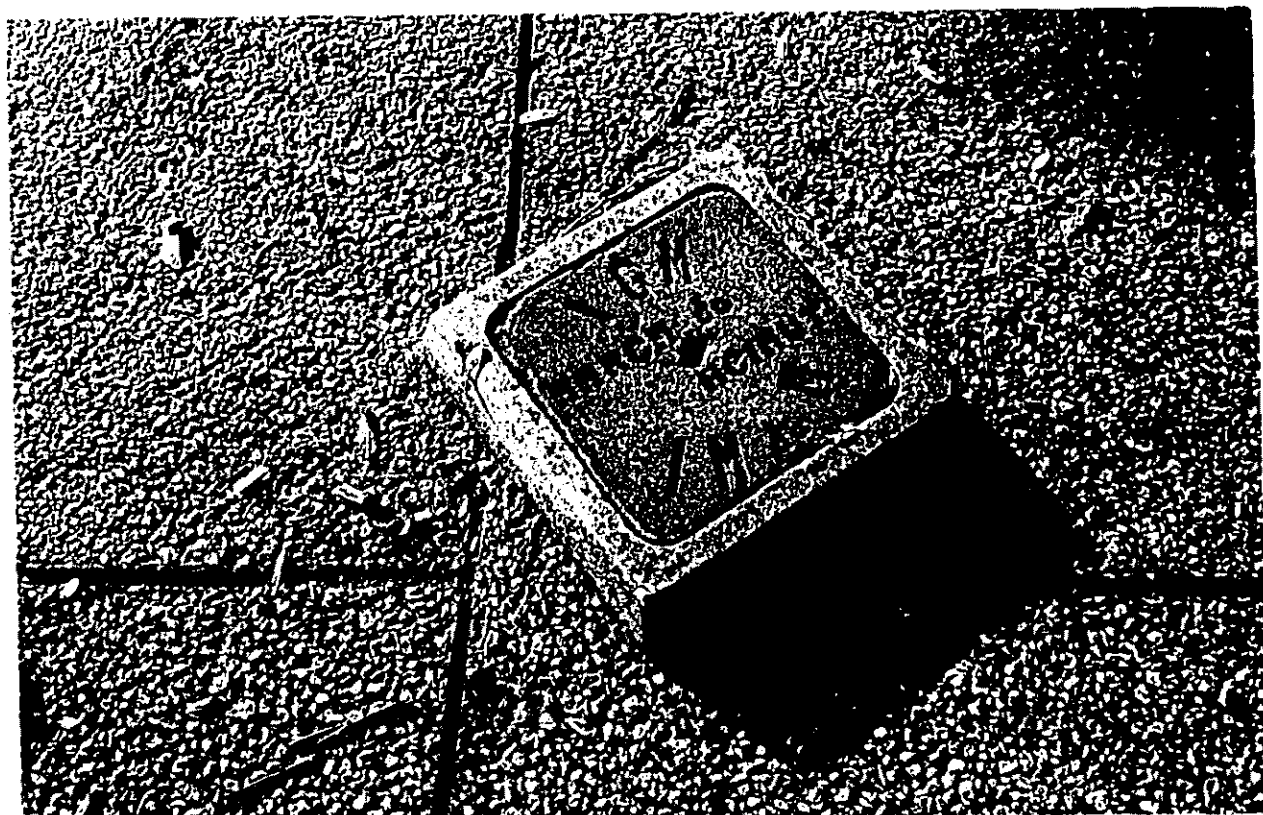
FOTO N° 2 - REPER VERTICE IV - 10.420 del S.G.M.

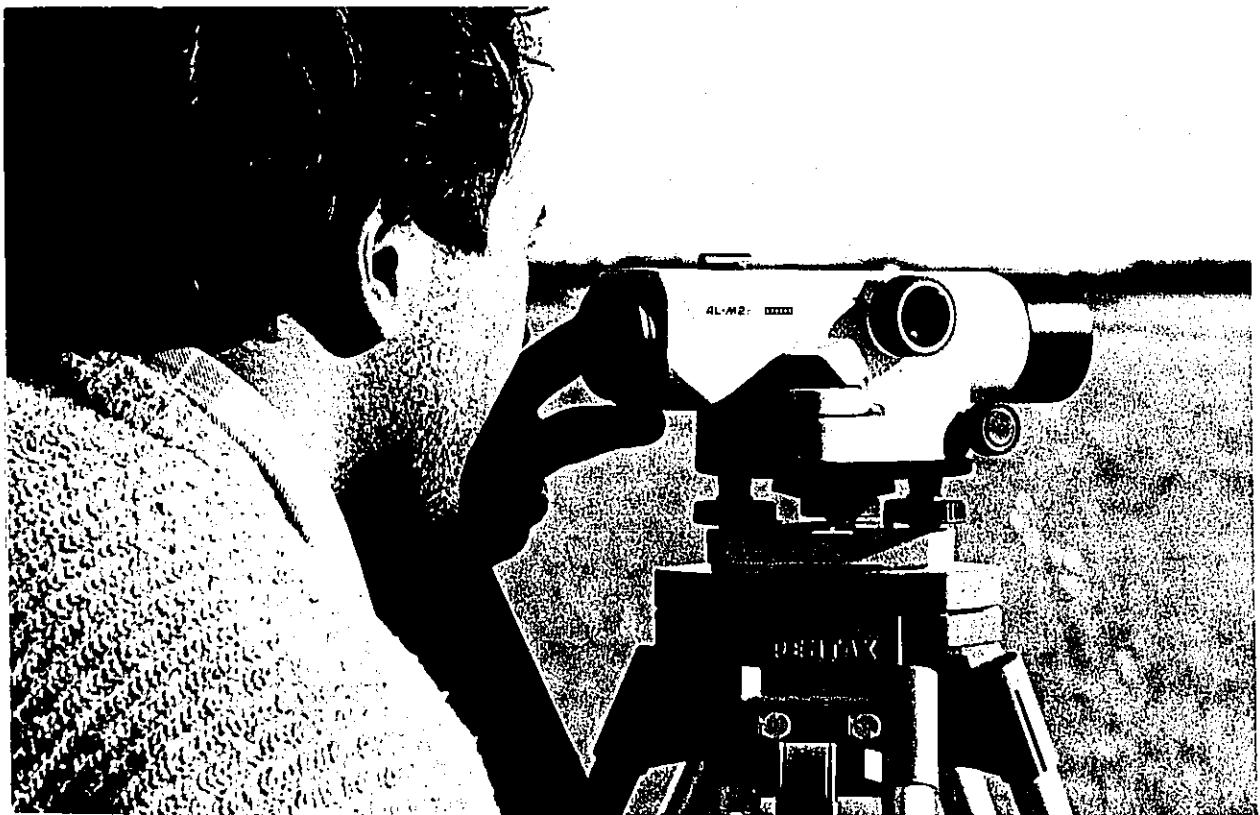
FOTO N° 4 - EQUIPO UTILIZADO. NIVEL AUTOMATICO PENTAX AL-M2C

- A. Teodolito/ Estación total. Marca Pentax. Modelo 200 (Ver foto N. 3)
- B. Conjunto de Prismas para obtener mediciones hasta 5km (Ver foto N. 7)
- C. Nivel automático, marca Pentax. Modelo AL-M2C (Ver foto N. 4)
- D. Nivel automático, marca Sokkisha. Modelo C3E

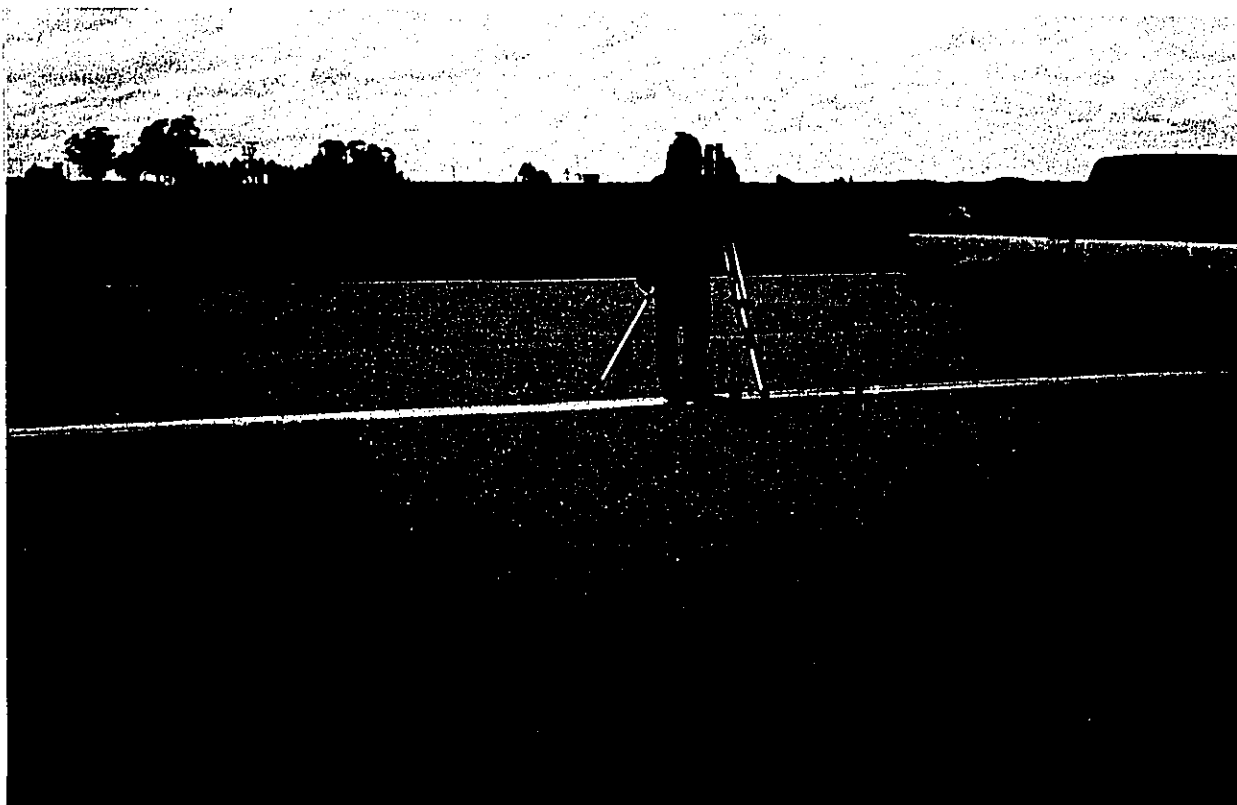
FOTO N° 6 - DETERMINACION DEL EJE - PISTA 06/24

Se consideró que estos apartamientos eran admisibles y por tanto se consideraron las pistas rectas. Con distanciómetro se determinaron las longitudes de pistas y taxiways (Ver fotos 5, 6 y 7).

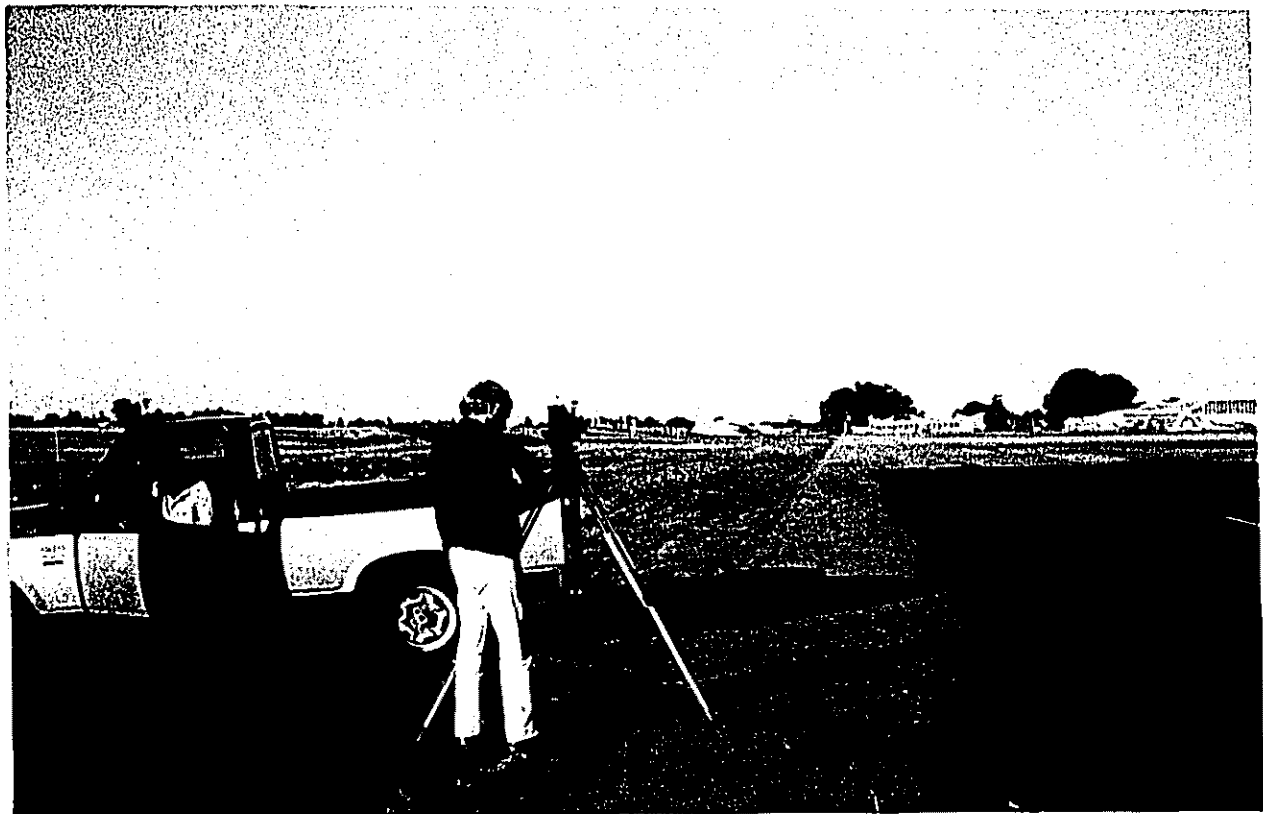
FOTO N° 8 - RELEVAMIENTO DE LINEAS-GUIAS EN PLATAFORMA

Se determinaron las longitudes de los tramos rectos y en las curvas su radio, el ángulo al centro y posteriormente se calculó la longitud de desarrollo. Finalmente se nivelaron los puntos de contacto de recta con curvas y segmentos de 40m como máximo. (Ver fotos 8, 9 y 10).

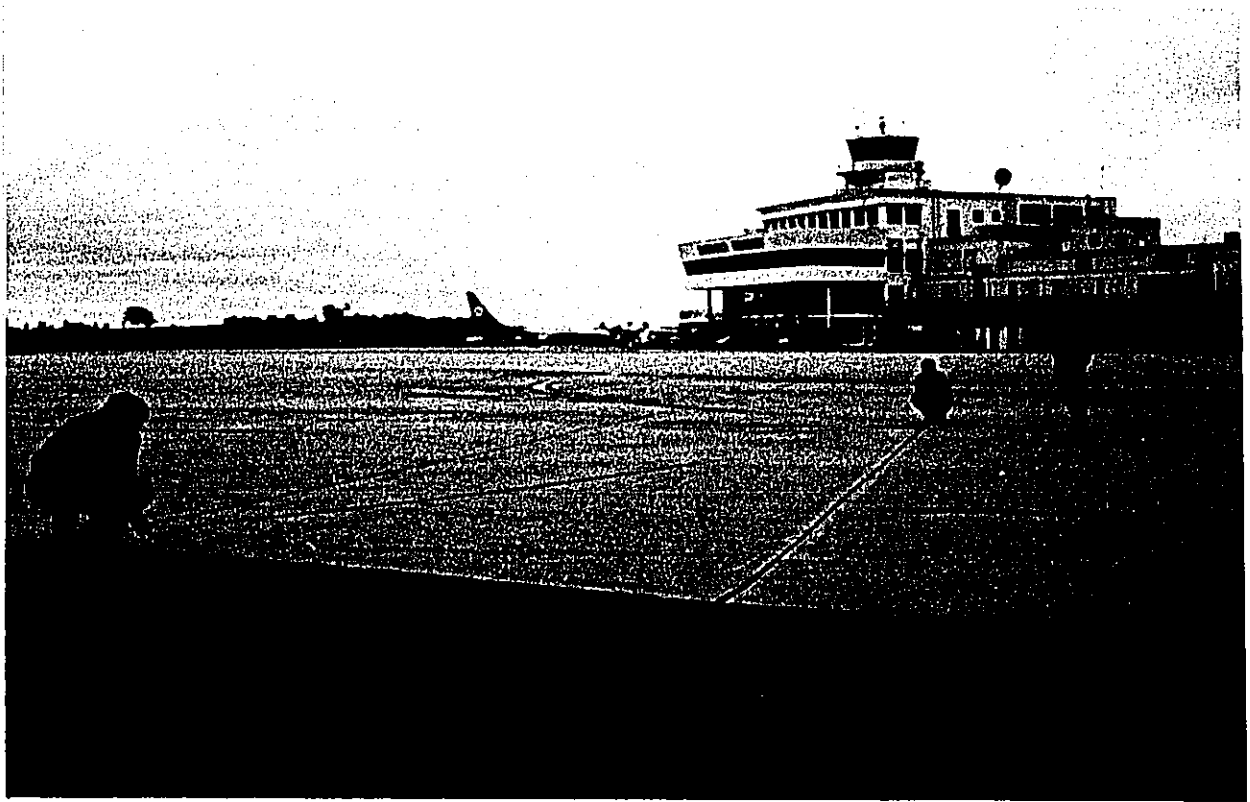
FOTO N° 9 - RELEVAMIENTO DE PLATAFORMA

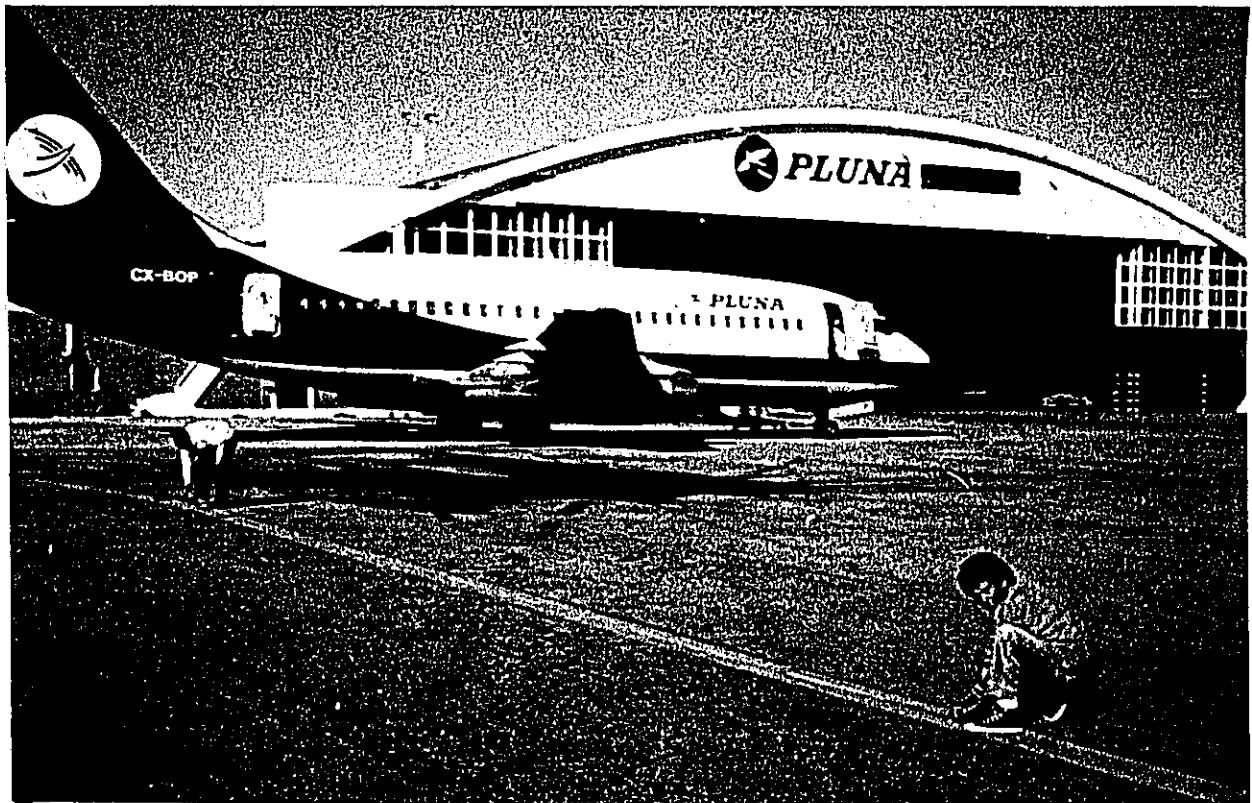
FOTO N° 10 - MEDIDAS SOBRE LINEAS-GUIA EN PLATAFORMA

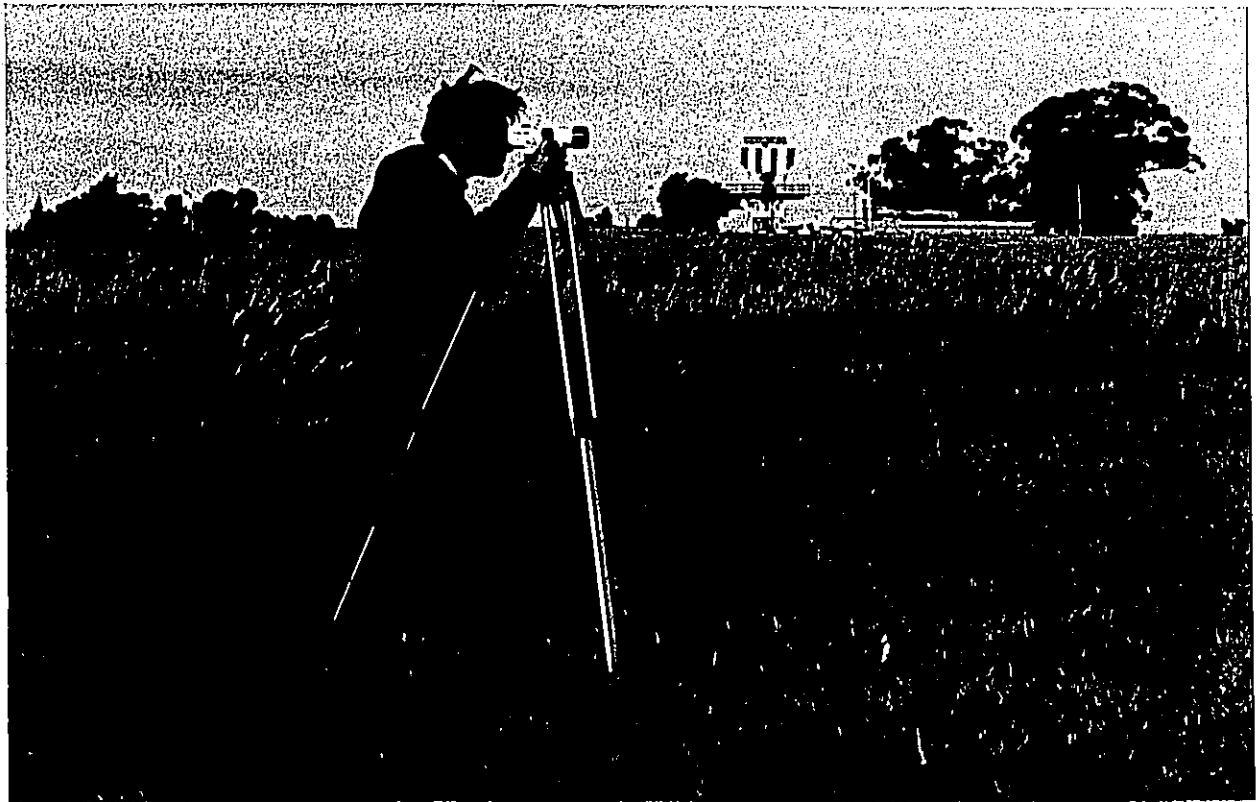
FOTO N° 11 - RELEVAMIENTO DE PERFILES TRANSVERSALES EN PISTA 06/24

10.6 Replanteo y nivelación de los perfiles transversales (Ver Fotos 11, 12, 13, 14, 15 y 16)

Cada perfil transversal quedó definido por las señales del centro y los bordes. Un jalón puesto en cada uno de estos puntos materializó la dirección del perfil. Mientras un topógrafo nivelaba, otro le transmitía por radio la ordenada con 0 en el eje. Cada 50m (longitud máxima de cinta) se alineaban otros 50m y se relevaba el perfil.

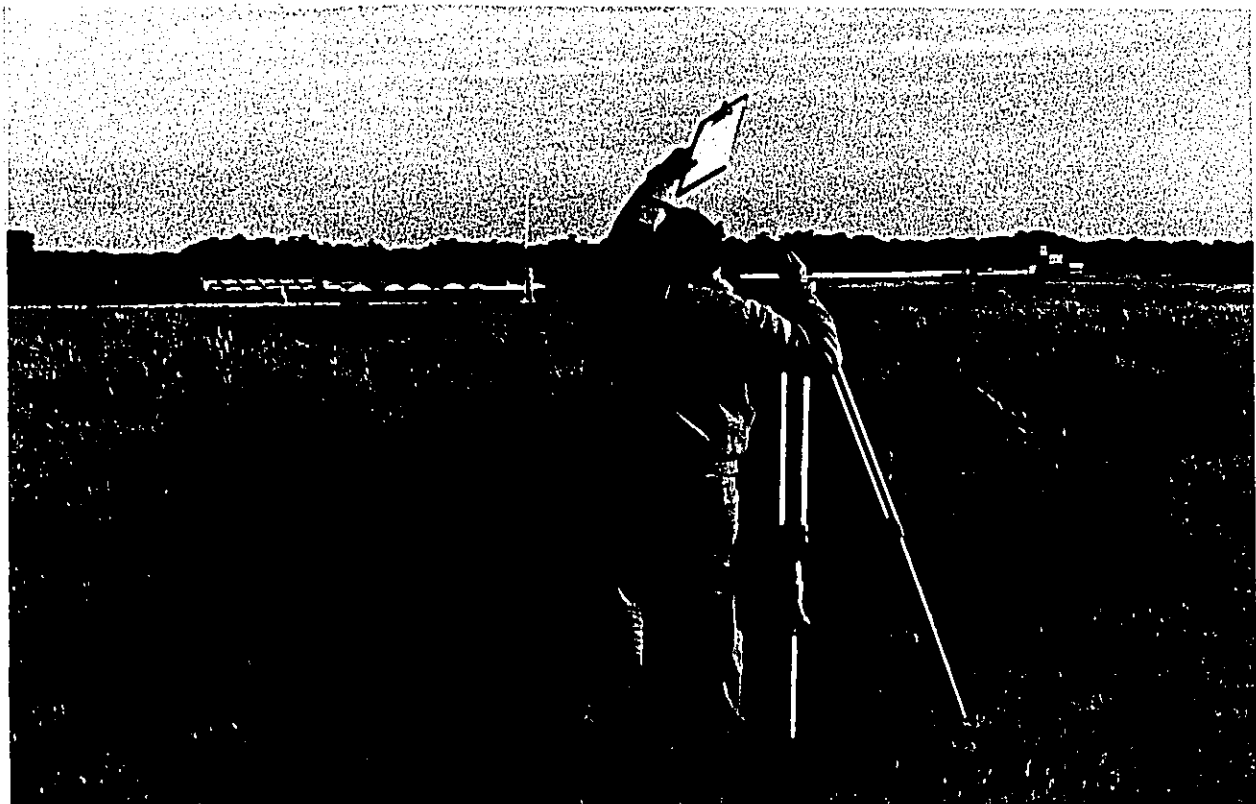
FOTO N° 12 - RELEVAMIENTO DE PERFILES TRANSVERSALES EN PISTA 06/24

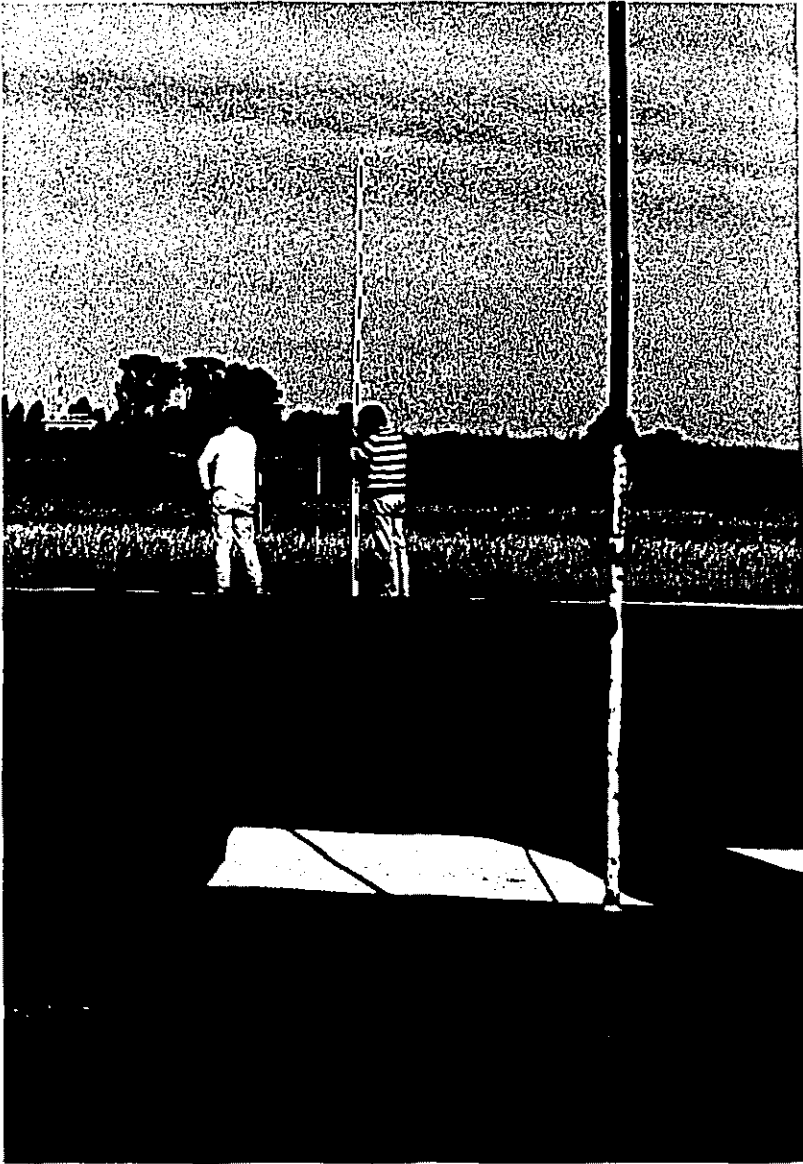
FOTO N° 13 - PERFIL
"ARMADO" EN PISTA 06/24

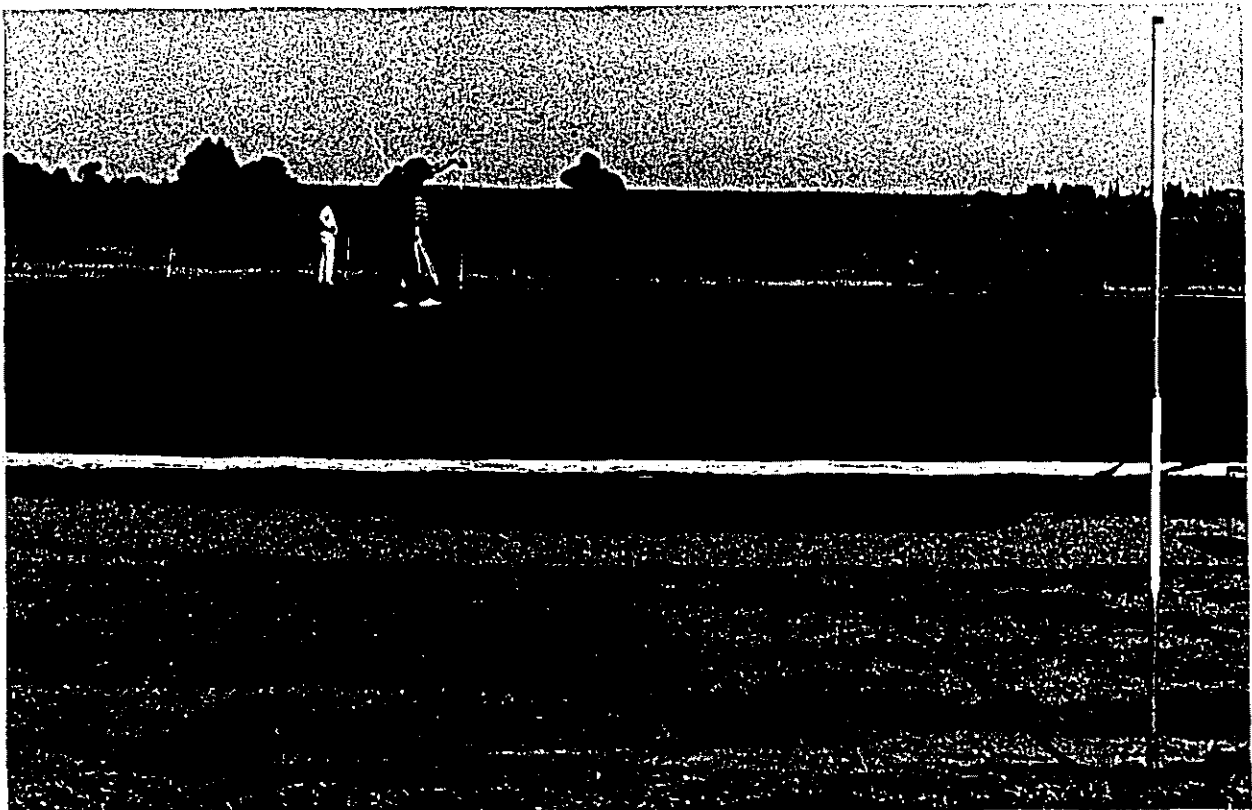
FOTO N° 14 - RELEVAMIENTO DE UN PERFIL EN PISTA 06/24

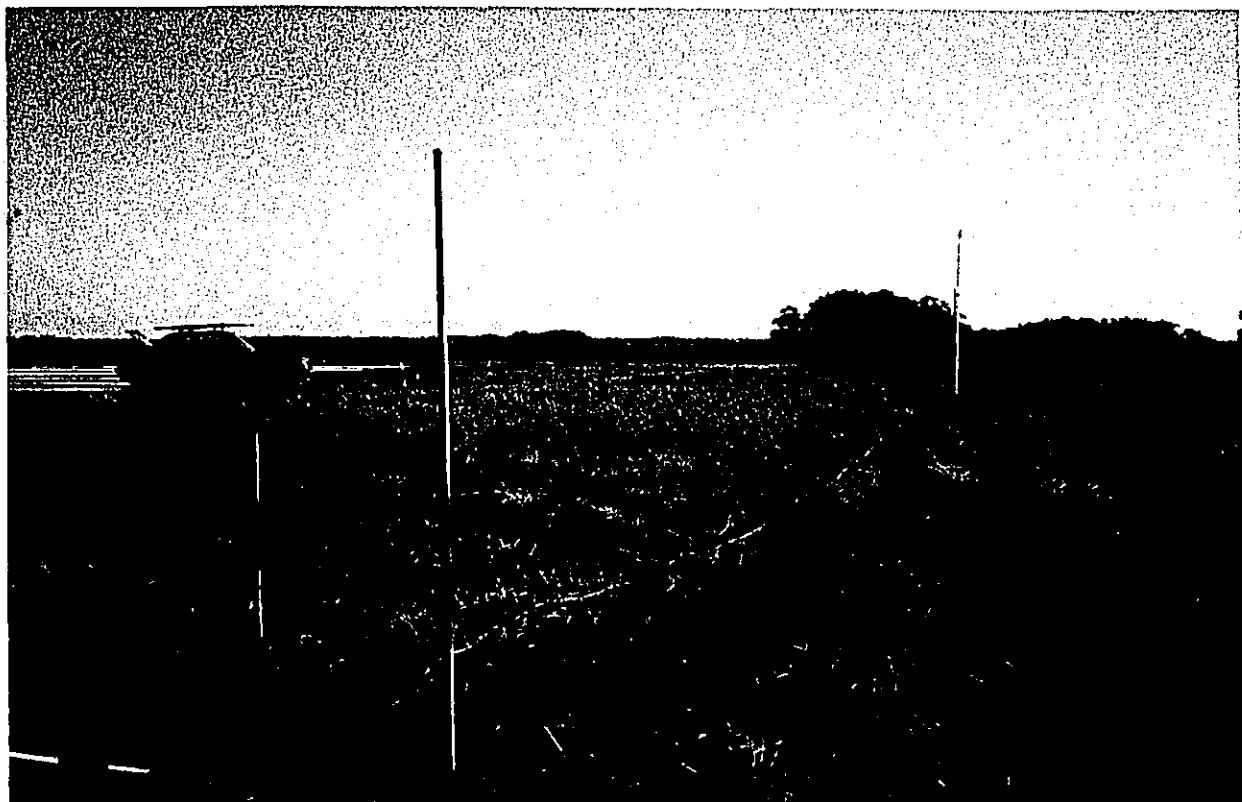
FOTO N° 15 - RELEVAMIENTO DE UN PERFIL EN PISTA 01/19 a (-)

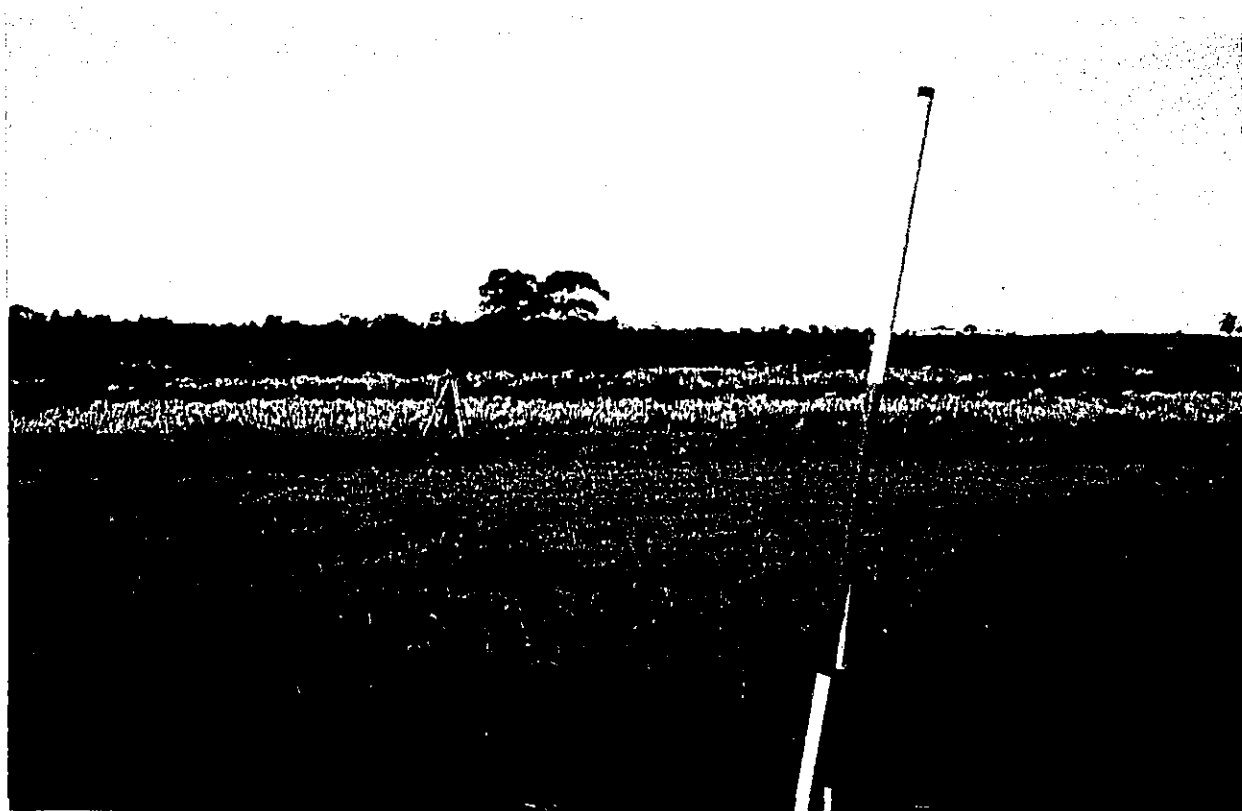
FOTO N° 16 - RELEVAMIENTO DE UN PERFIL EN PISTA 01/19 a (-)

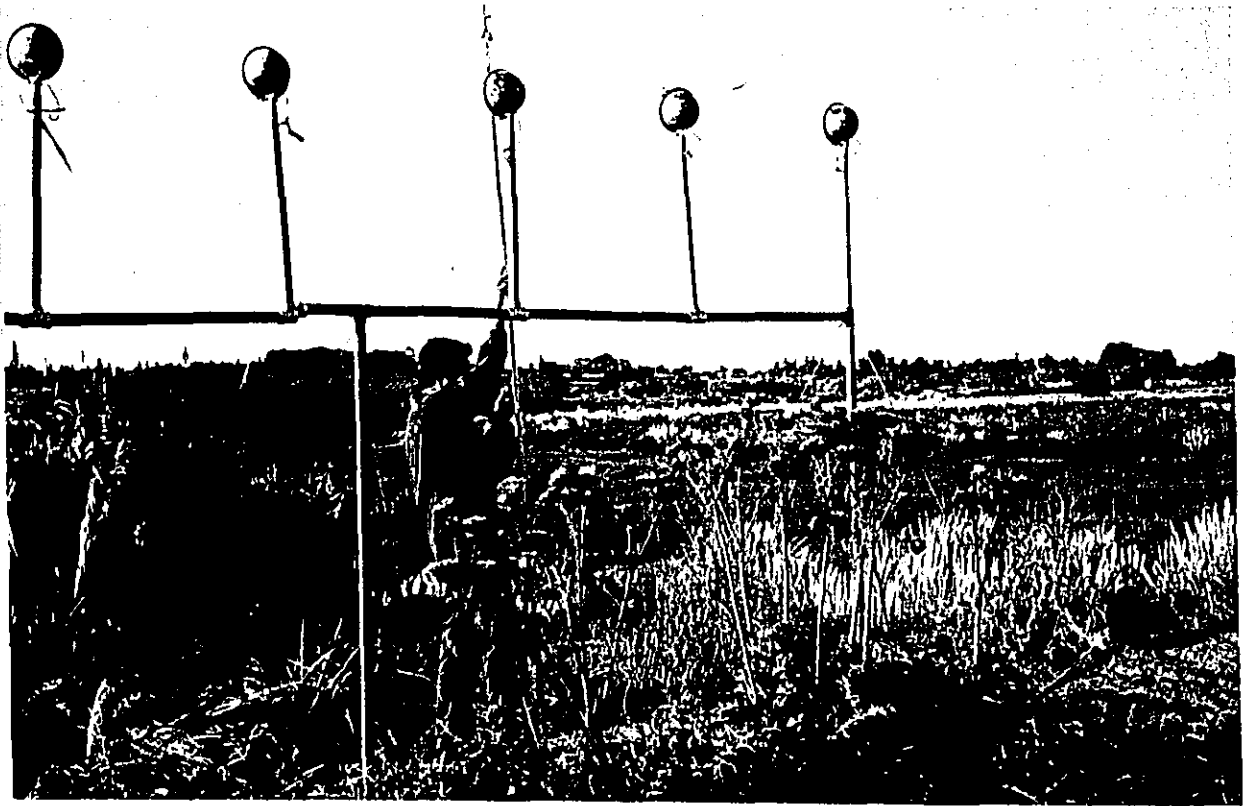
FOTO N° 17 - MIRA SOBRE PUNTO FIJO N° 17 PROLONGACION PISTA 01/19
PROG. APROX. 2.050m

Mención especial merece el relevamiento de perfiles transversales en la prolongación de la pista 01/19 a partir de la progresiva 1.860 y a la derecha del eje y de la Progresiva 2.040 en adelante, en todo el ancho del relevamiento (400m). En efecto, en esta zona el bañado y sus zonas adyacentes poseen una vegetación alta y espesa, que dificultó enormemente en primera instancia el relevamiento (Ver fotografías 17, 18 y 19).

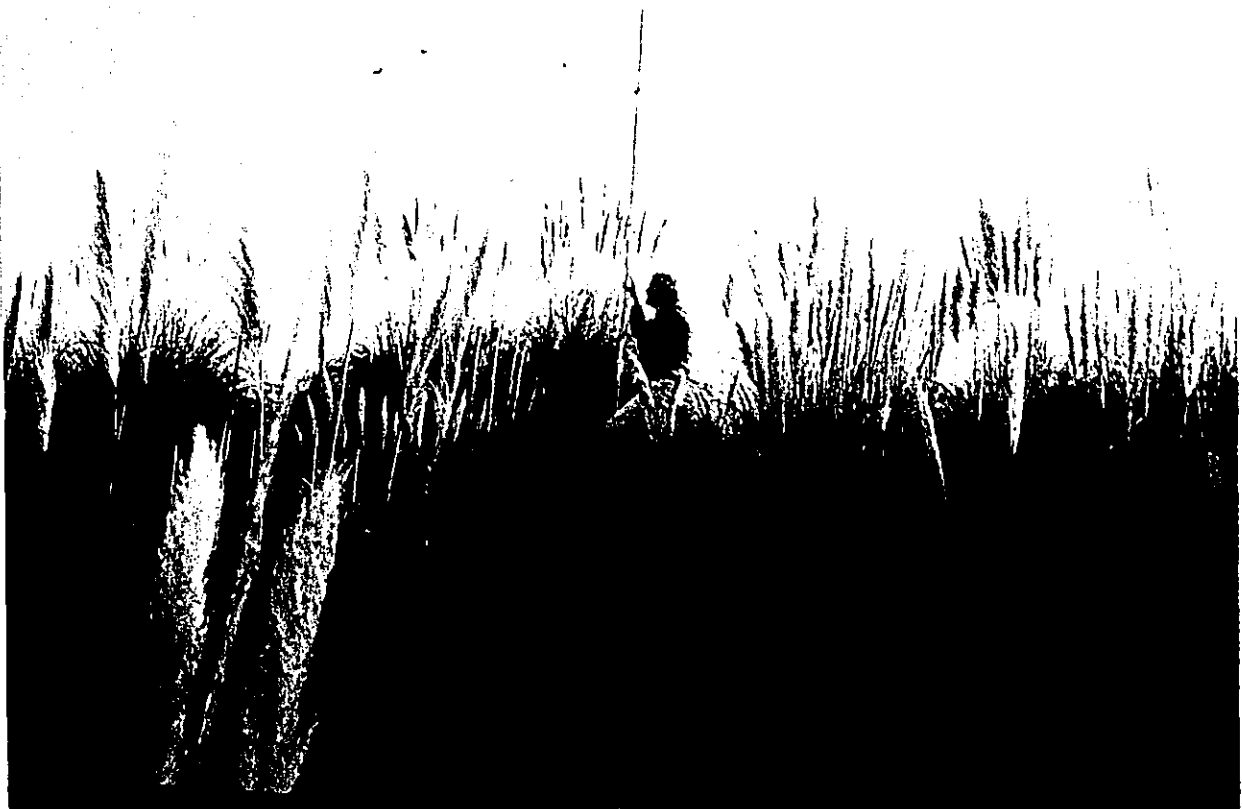
FOTO N° 18 - RELEVAMIENTO DE UN PERFIL TRANSVERSAL EN PROLONGACION DE
PISTA 01/19. PROG. 1:860m a(+)

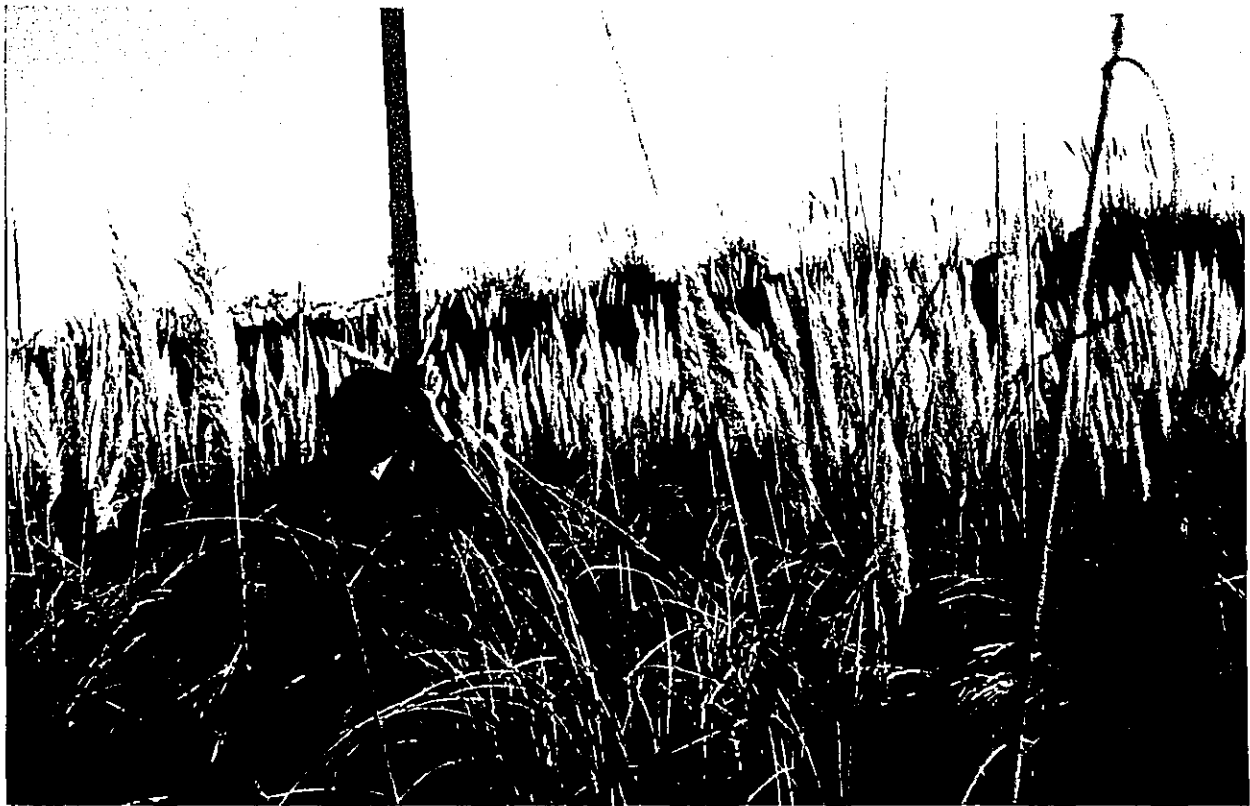
FOTO N° 19-RELEVAMIENTO DE UN PERFIL TRANSVERSAL EN PROLONGACION DE
PISTA 01/19. PROG. 2.040m a (+)
